# Asbestinventarisatetest

Bruulstraat 97, 3360 Bierbeek

Attestnummer : 20250121-000495.000

Uitgegeven op : 21.01.2025

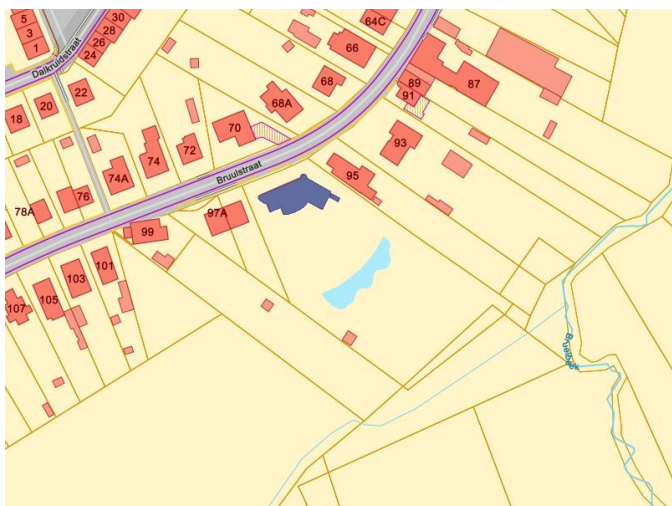
# Zone 1: Hoofdgebouw

- 0 Asbestmaterialen
- 0 Beperkingen
- 0 Uitsluitingen
- 0 Roerende goederen
- 0 Puin, steenslag, (water)bodem
- 4 Adviezen**
- 2 Geen asbest**

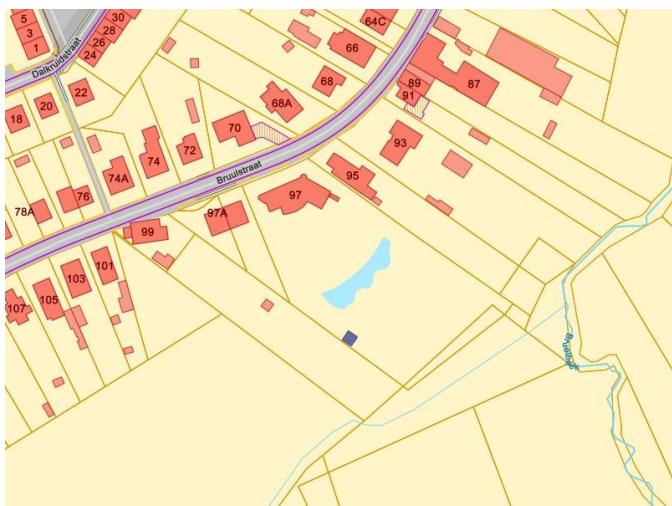
## Zone 2: Bijgebouw

- 0 Asbestmaterialen
- 0 Beperkingen
- 0 Uitsluitingen
- 0 Roerende goederen
- 0 Puin, steenslag, (water)bodem
- 1 Advies**
- 0 Geen asbest

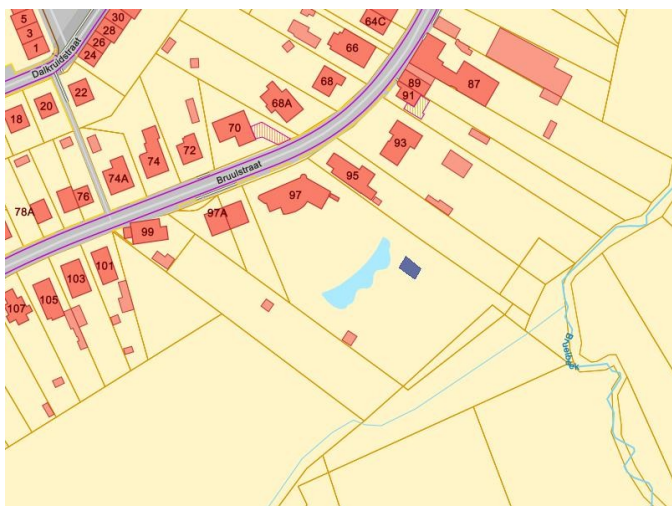
## Zone 3: Dierenstallen

- 0 Asbestmaterialen
- 0 Beperkingen
- 0 Uitsluitingen
- 0 Roerende goederen
- 0 Puin, steenslag, (water)bodem
- 1 Advies**
- 0 Geen asbest
