Asbestinventarisatetest

Molenstraat 13, 3110 Rotselaar

Attestnummer : **20250725-000173.000**

Uitgegeven op : **25.07.2025**

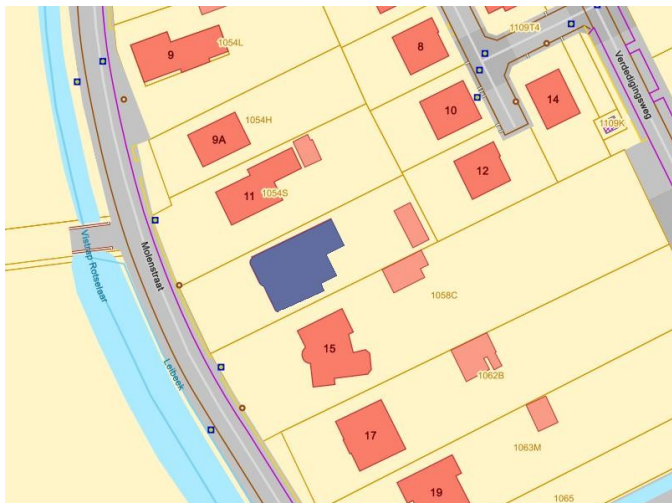
Zone 1: Hoofdgebouw

- 0 Asbestmaterialen
- 0 Beperkingen
- 1 Uitsluiting**
- 0 Roerende goederen
- 0 Puin, steenslag, (water)bodem
- 5 Adviezen**
- 1 Geen asbest**

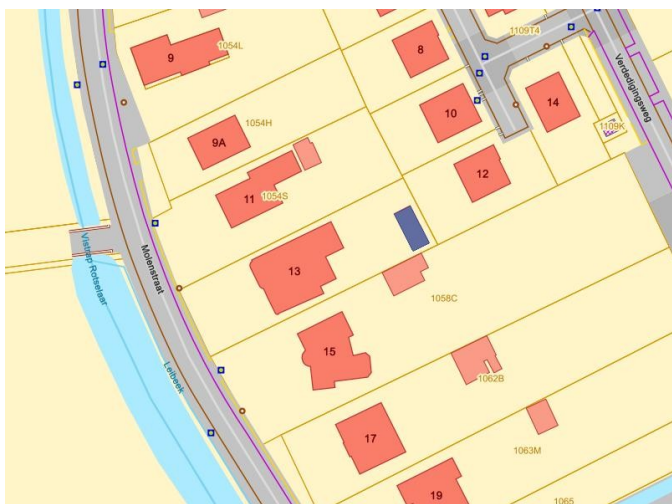
Zone 2: Bijgebouw

- 0 Asbestmaterialen
- 0 Beperkingen
- 0 Uitsluitingen
- 0 Roerende goederen
- 0 Puin, steenslag, (water)bodem
- 0 Adviezen
- 0 Geen asbest
