Asbestinventarisatetest

Lipsestraat 52, 3150 Haacht

Attestnummer : 20260317-000233.000

Uitgegeven op : 17.03.2026

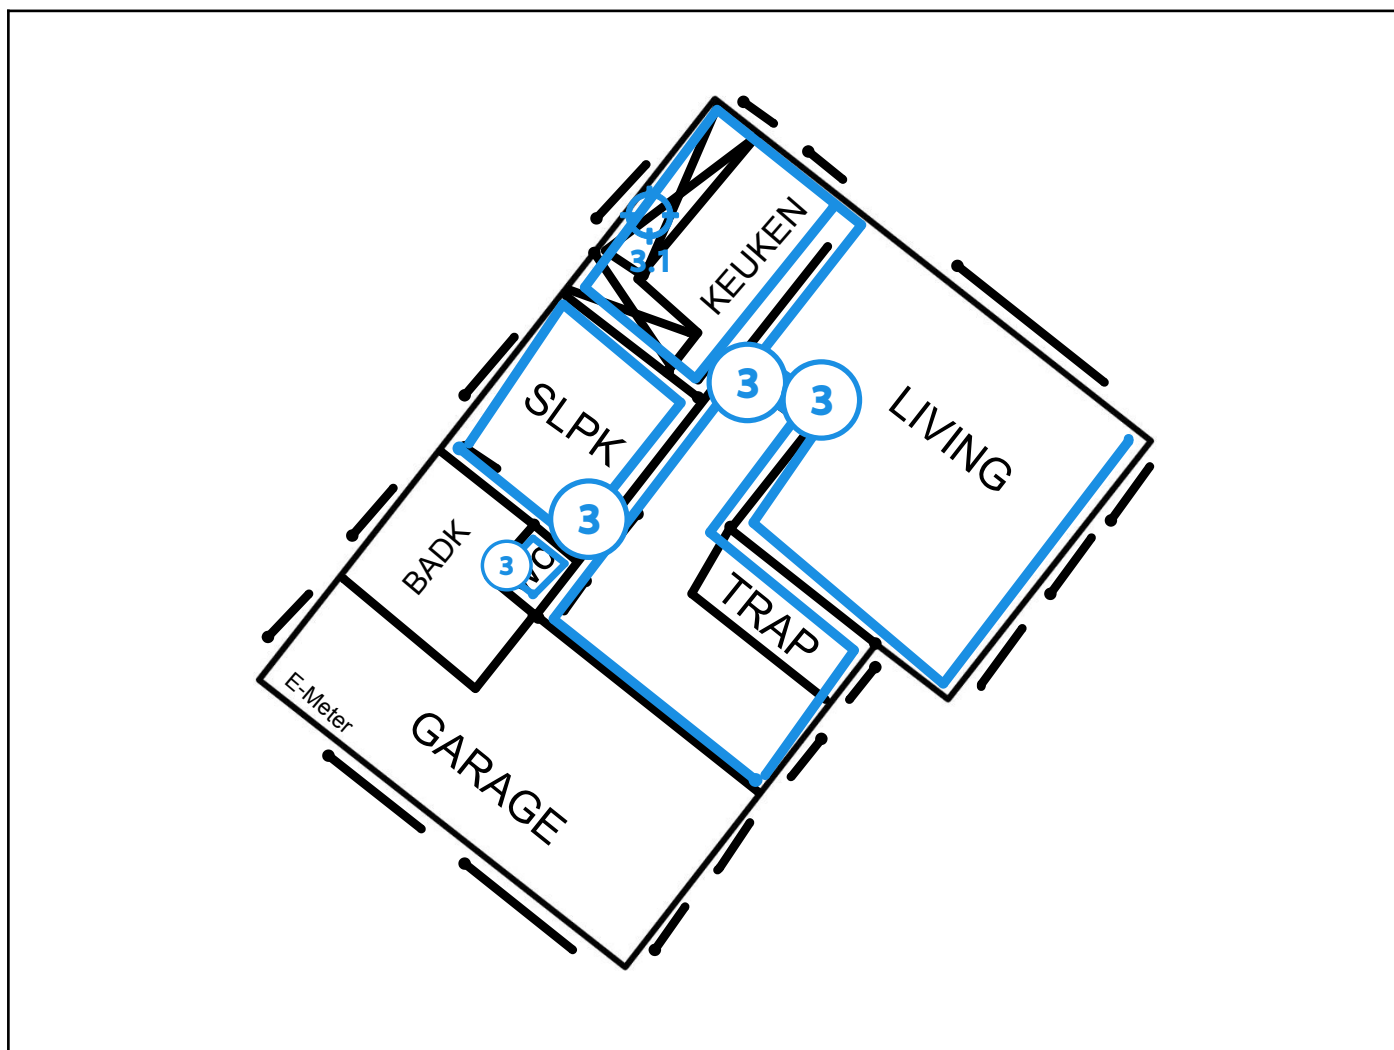
Plan 1.2: Woning - plan gelijkvloers

Beschrijving	Type	Actie
3. Pleisterwerk wand	Geen asbest	-
3.1 Code: MM1_pleisterwerk_wand	Mengmonster	-

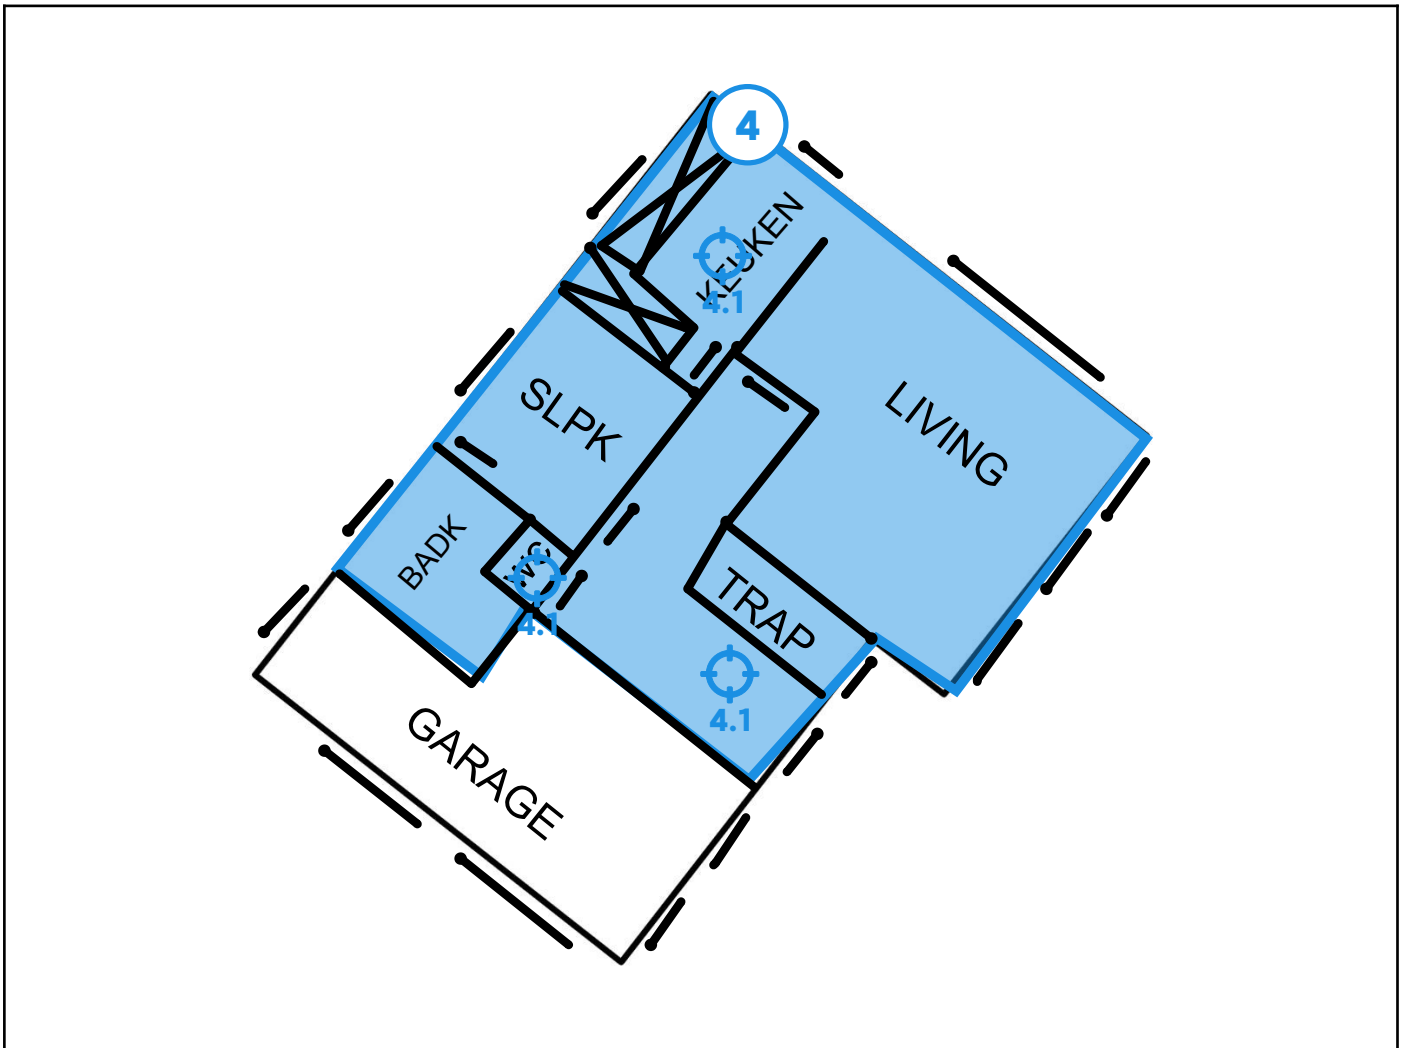
Plan 1.3: Woning - plan gelijkvloers

Beschrijving	Type	Actie
4. Pleisterwerk plafond	Geen asbest	-
4.1 Code: MM2_pleisterwerk_plafond	Mengmonster	-

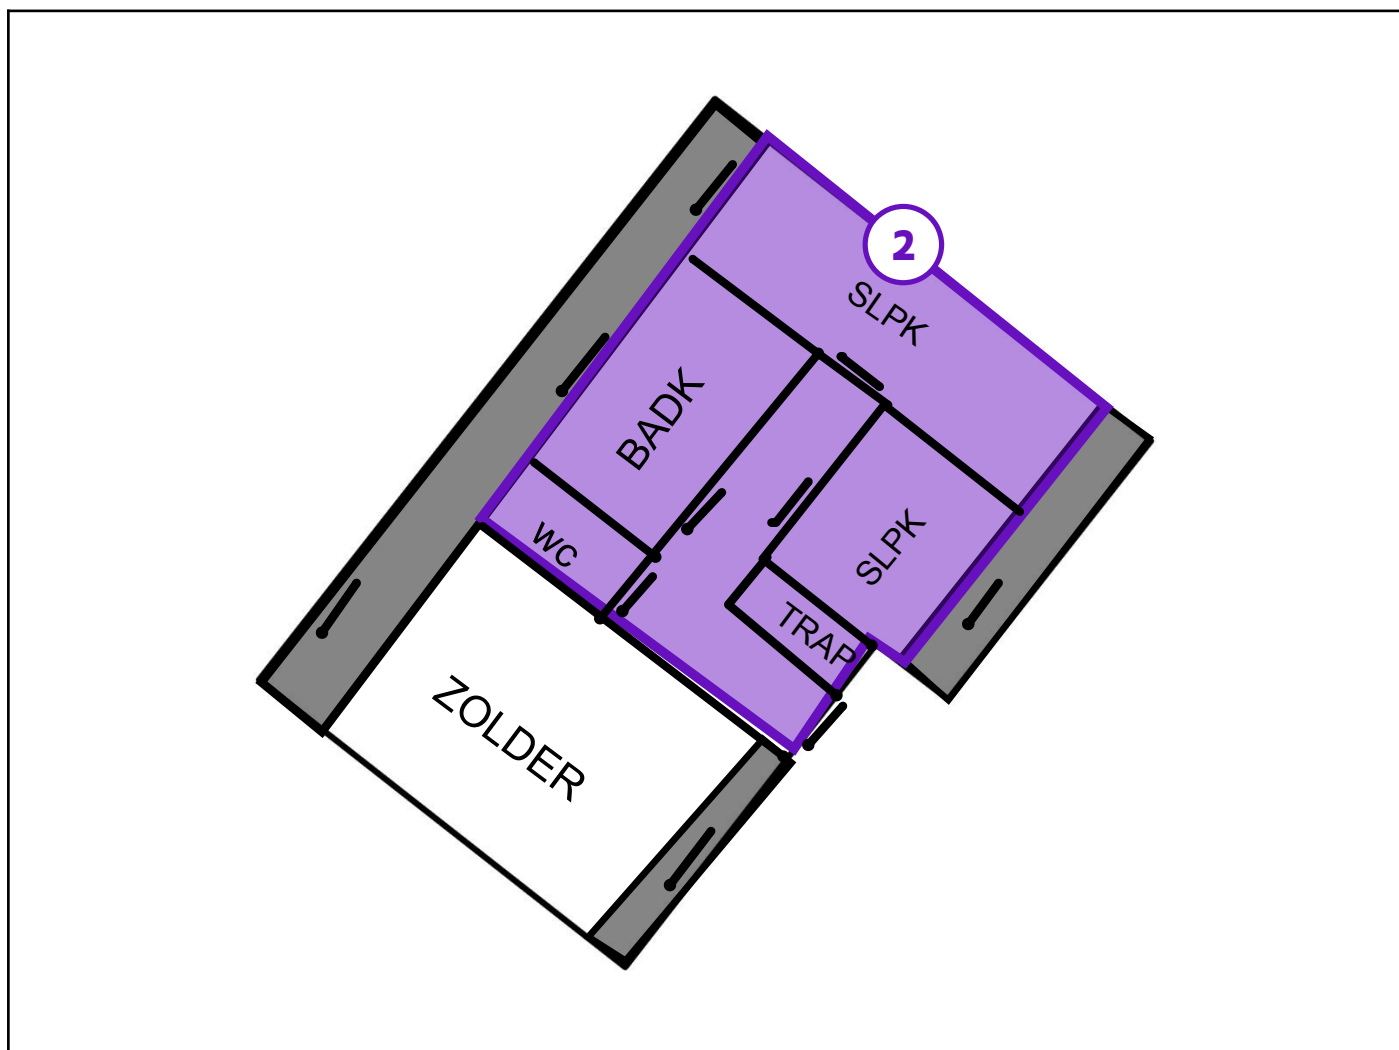
Plan 1.4: Woning - plan verdieping 1

Beschrijving	Type	Actie
2. Gipskartonnen en houten plafonds	Advies	-

De plafonds op verdieping 1 zijn allen van niet asbestverdachte materialen zoals houten latten en gipskarton. De zolder heeft geen plafond afwerking (isolatie met een damp scherm).

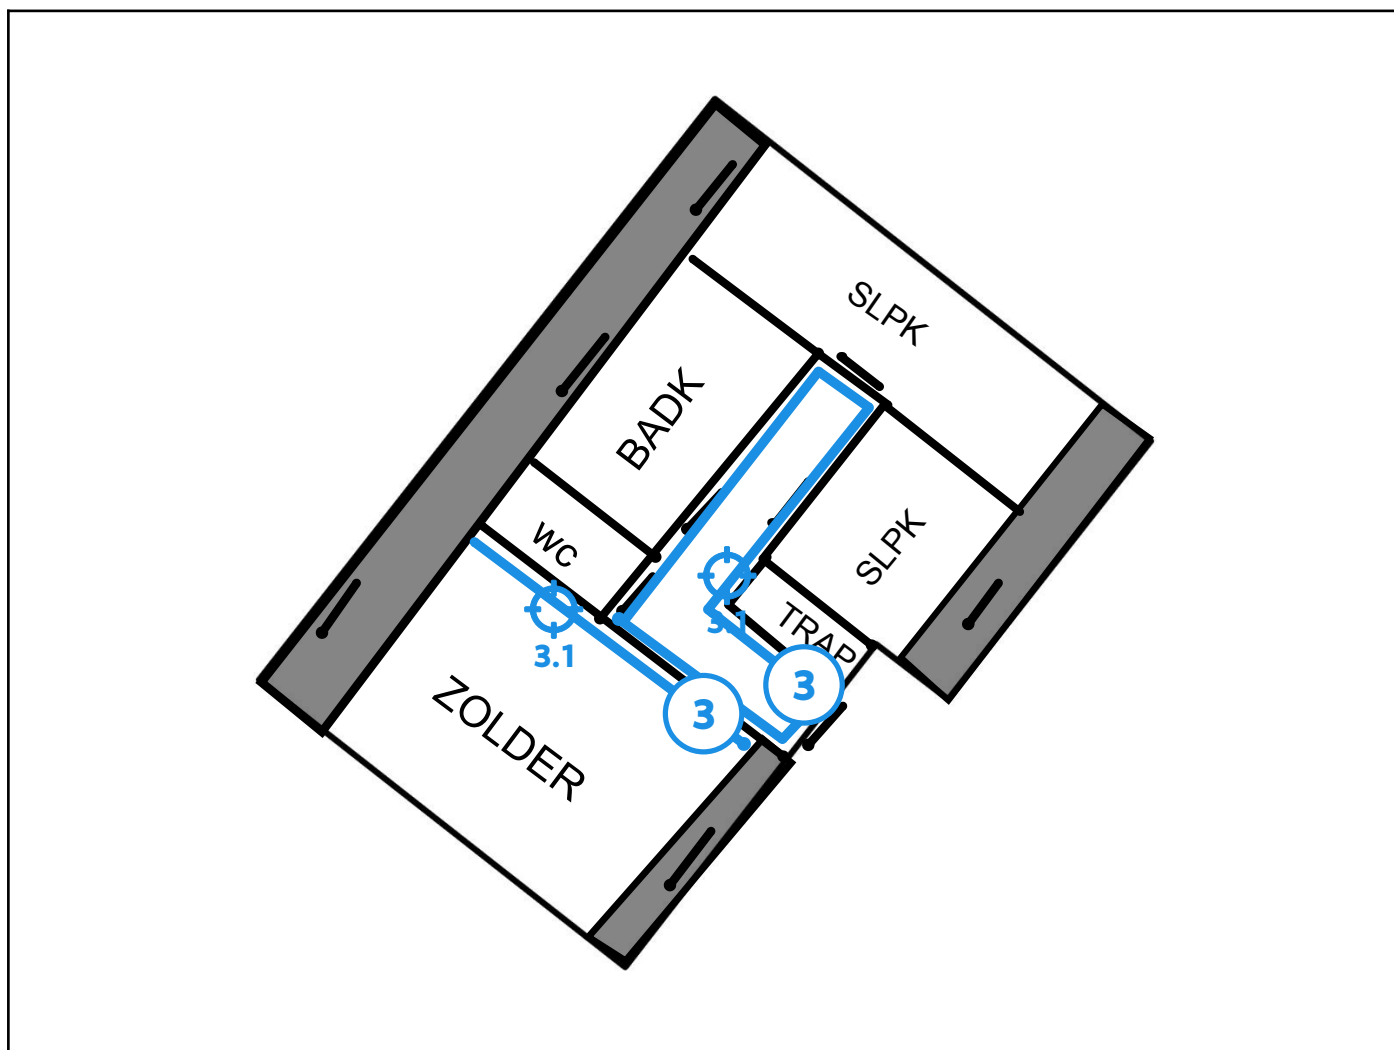
Plan 1.5: Woning - plan verdieping 1

Beschrijving	Type	Actie
3. Pleisterwerk wand	Geen asbest	-
3.1 Code: MM1_pleisterwerk_wand	Mengmonster	-

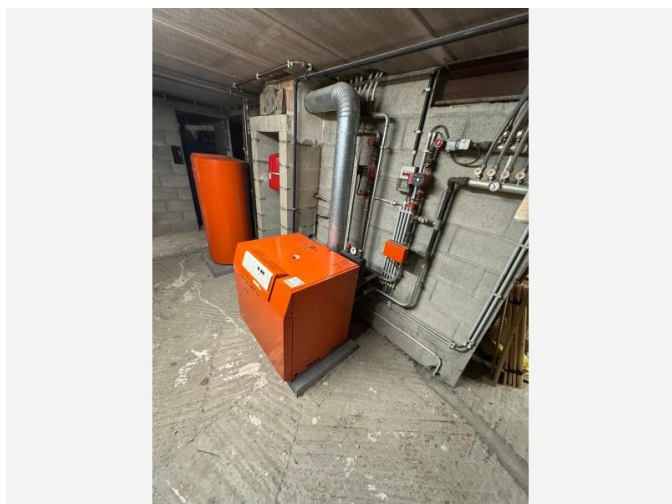
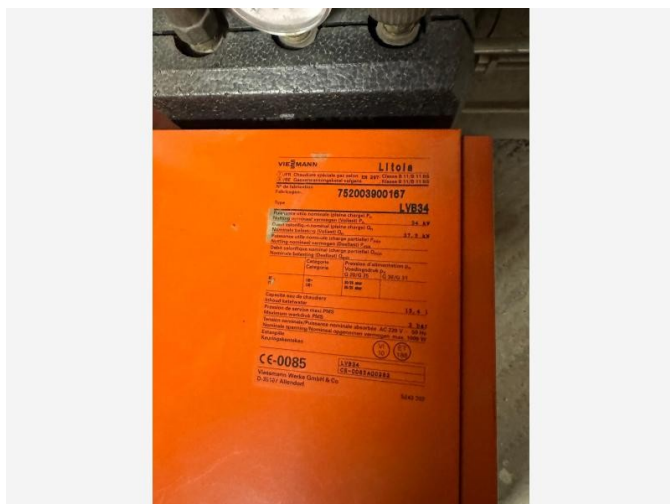
Beschrijving	Notitie	Terug te vinden op plannen
Fiche 5: Materialen aan stookketel	De stookketel werd nagekeken en niet asbestverdacht bevonden.	-
Fiche 6: Dakbedekking	Het dak heeft een dakbedekking van natuurstenen leien, geen cementleien. Dit kon vastgesteld worden.	-
Fiche 7: Afdichtingsmateriaal schrijnwerk	Het mastiek en kit van het schrijnwerk werd nagekeken en niest asbestverdacht bevonden.	-
