Asbestinventarisatetest

Leuvensesteenweg 128, 3390 Tielt-Winge

Attestnummer : 20260318-000065.001

Uitgegeven op : 13.04.2026

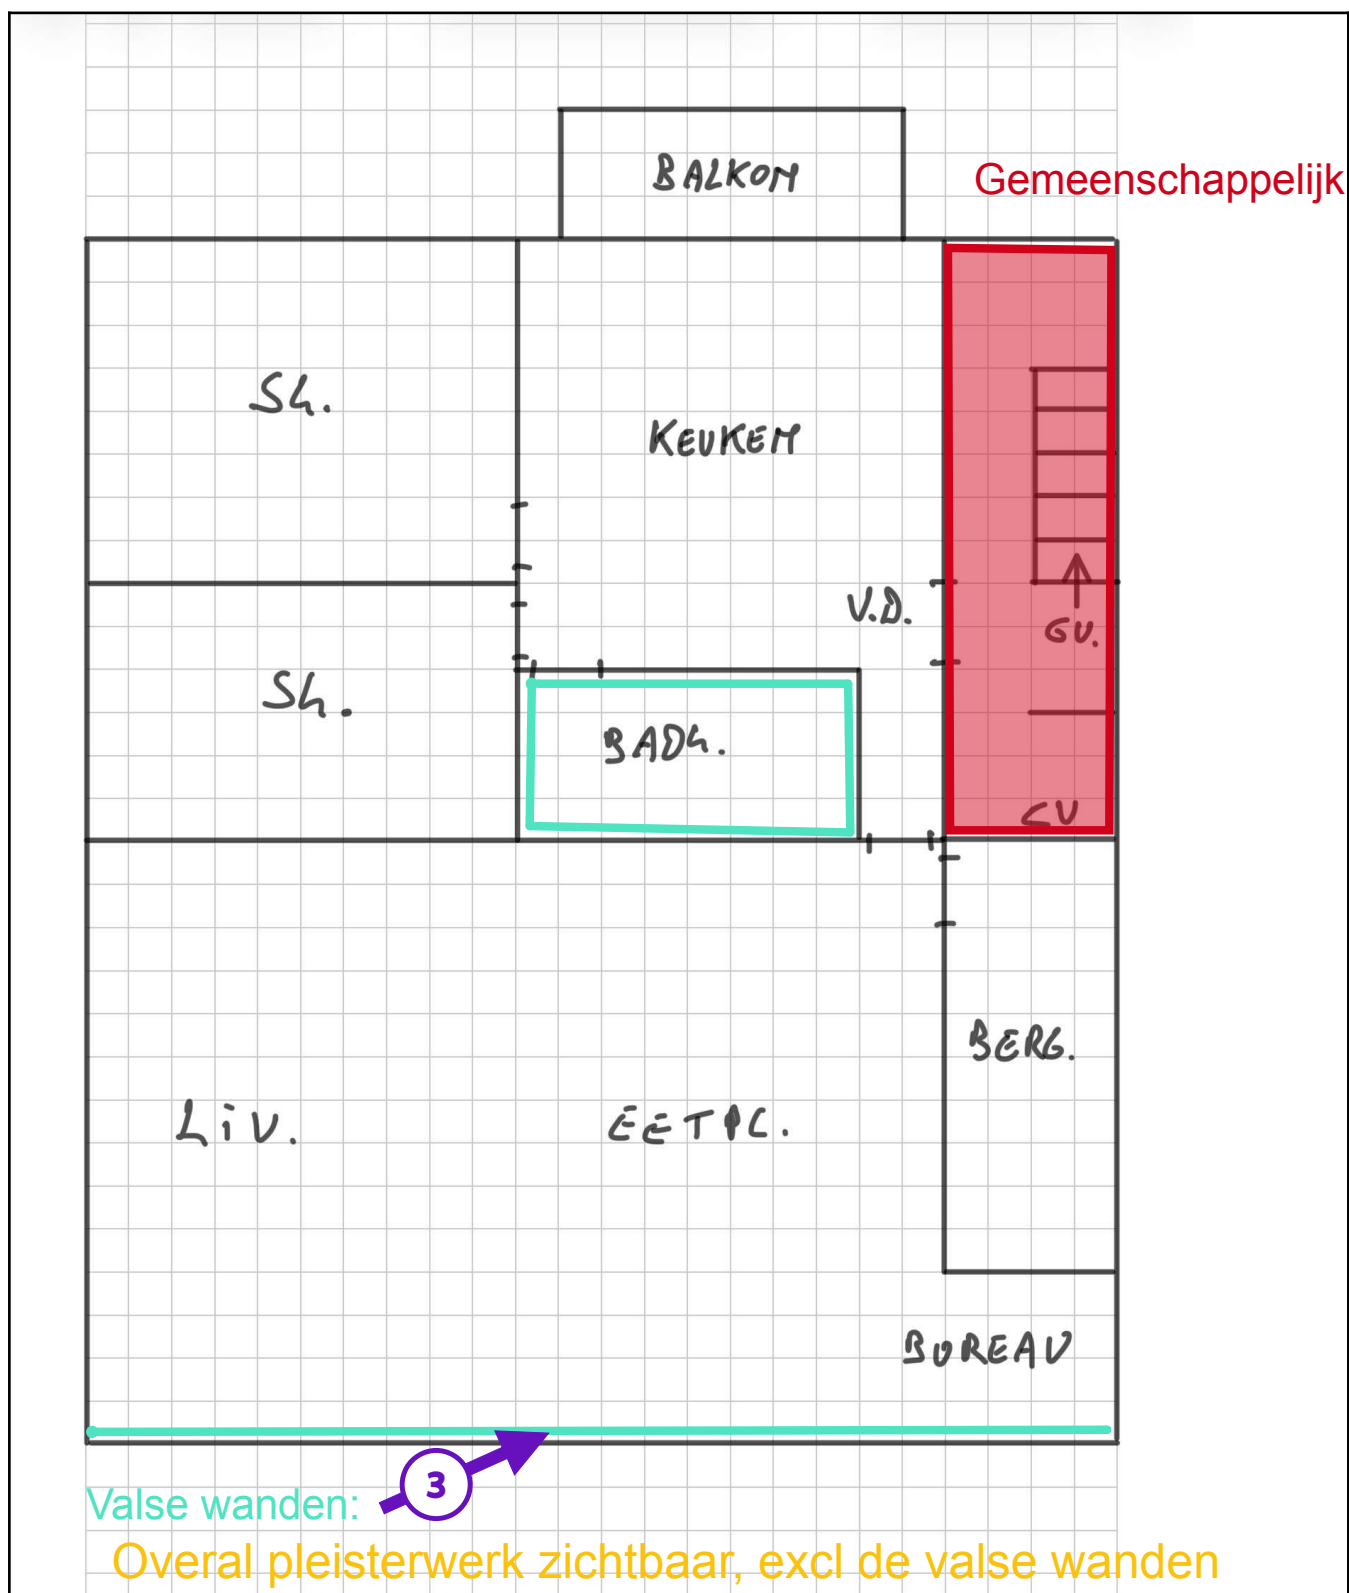
Plan 1.2: Appartement hercontrole 2025

3. Valse wanden (geen pleisterwerk zichtbaar)	Advies	-
---	--------	---

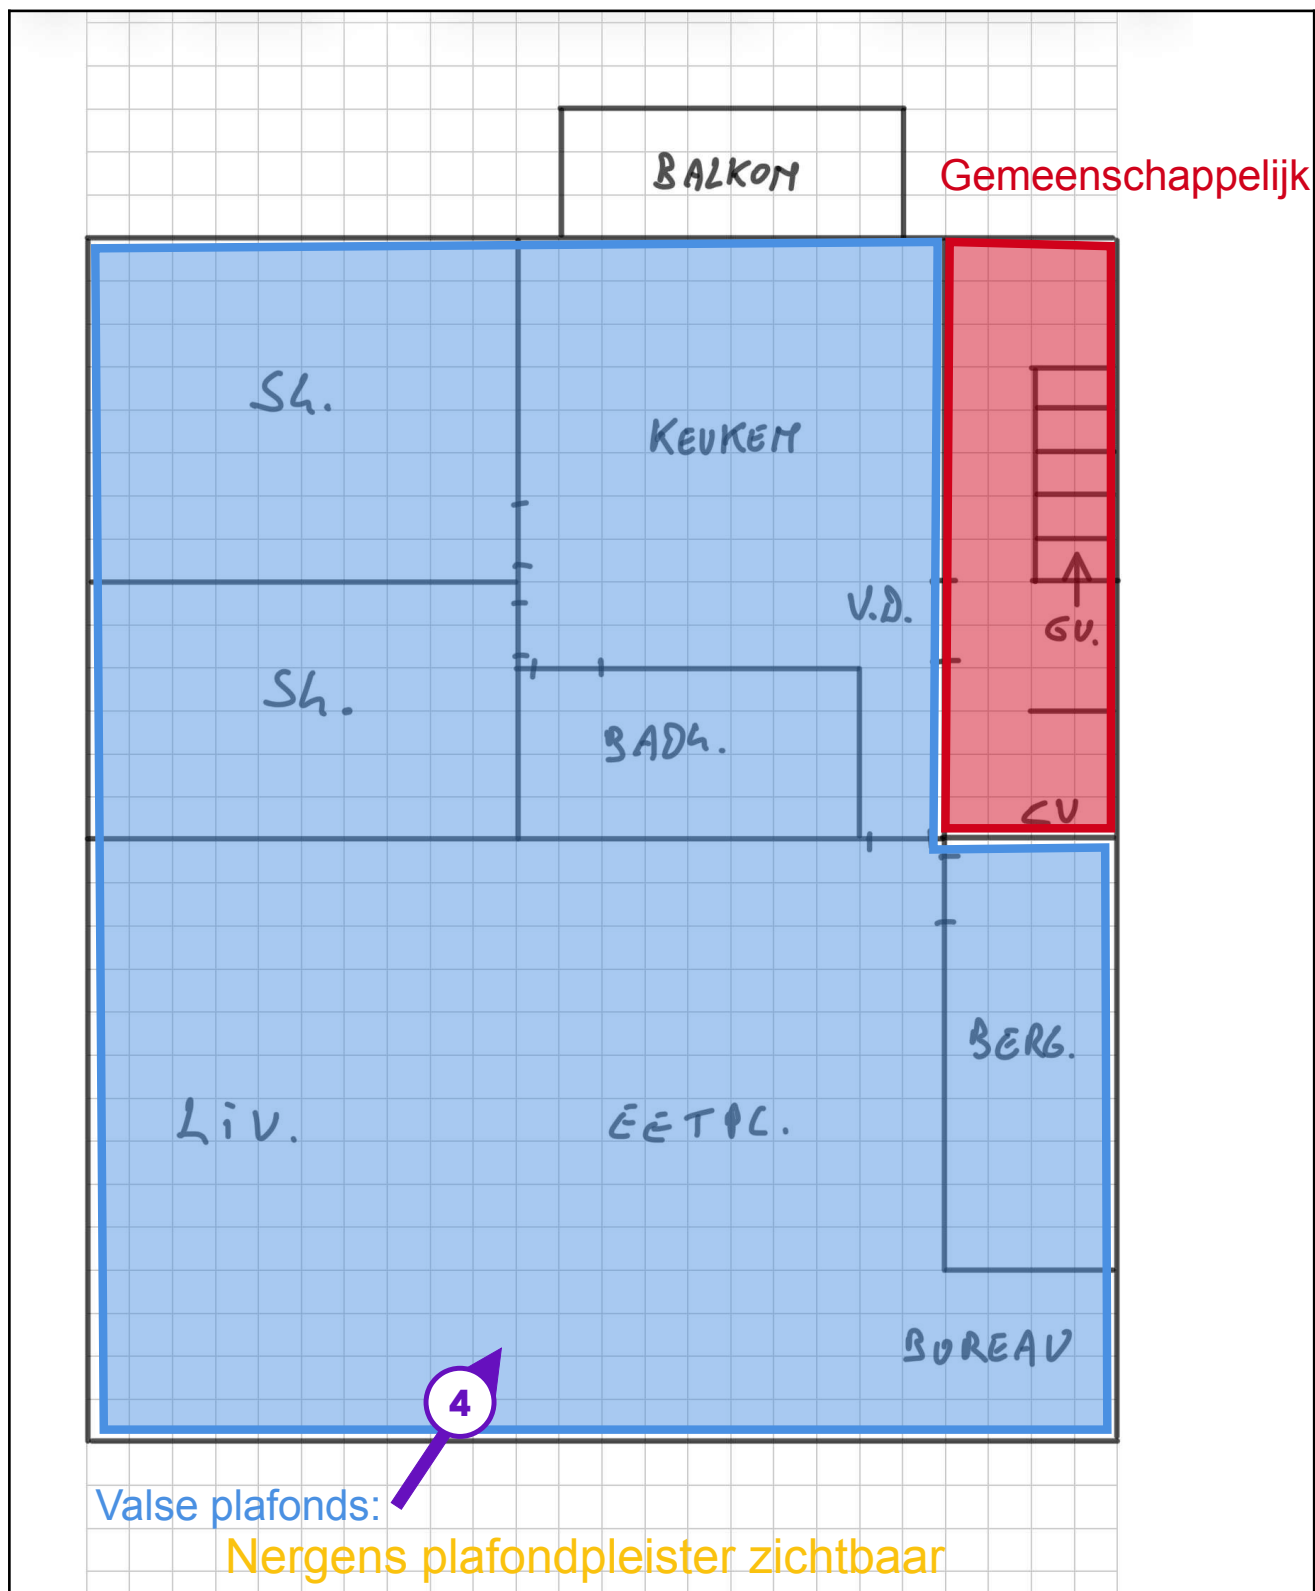
Plan 1.3: Appartement hercontrole 2025

4. Valse plafonds (geen pleisterwerk zichtbaar) (geen staalname)	Advies	-
---	--------	---

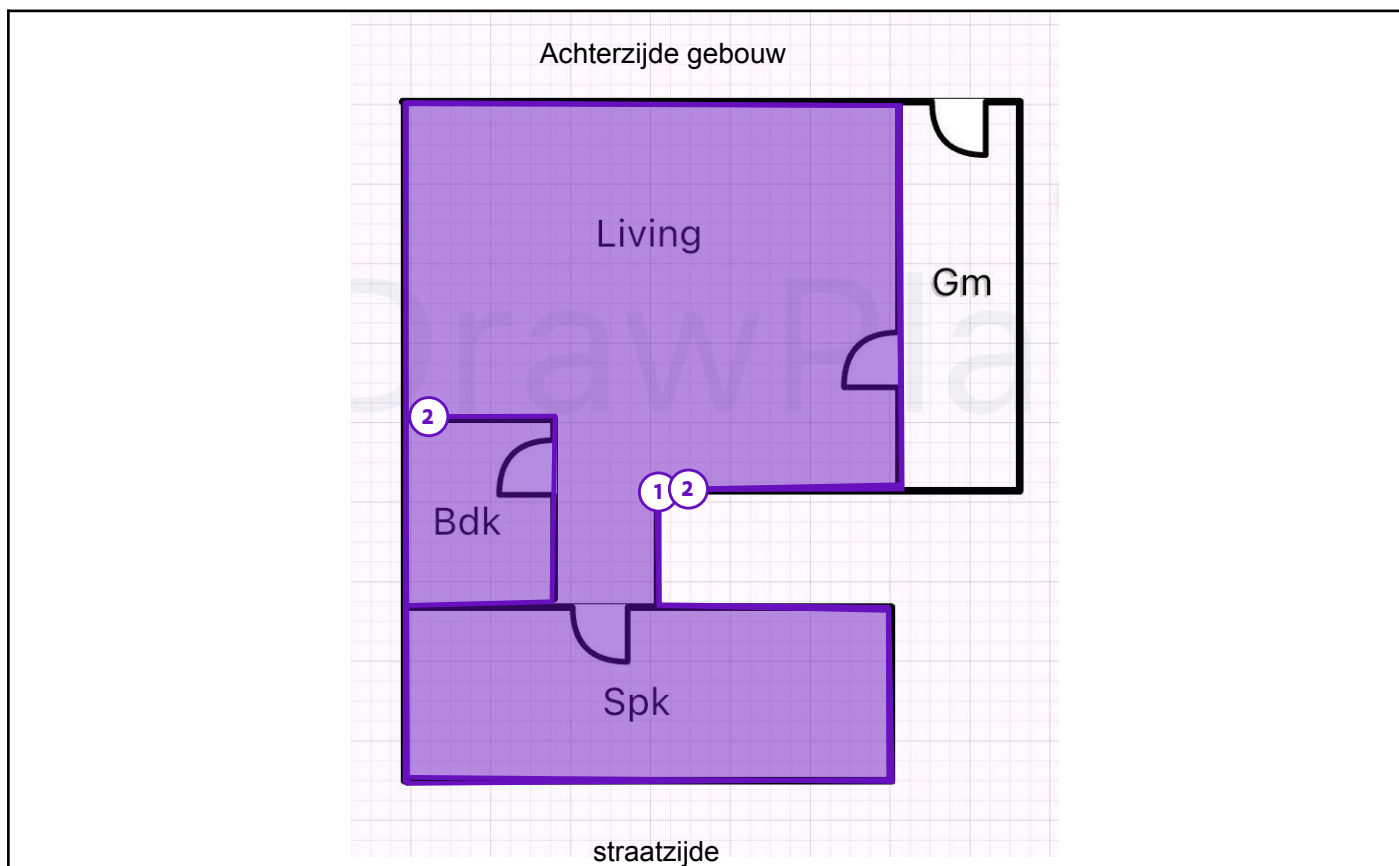
Plan 1.6: Plan Zorgwoning controle 2026

Beschrijving	Type	Actie
1. Valse plafonds	Advies	-
2. Valse wanden	Advies	-

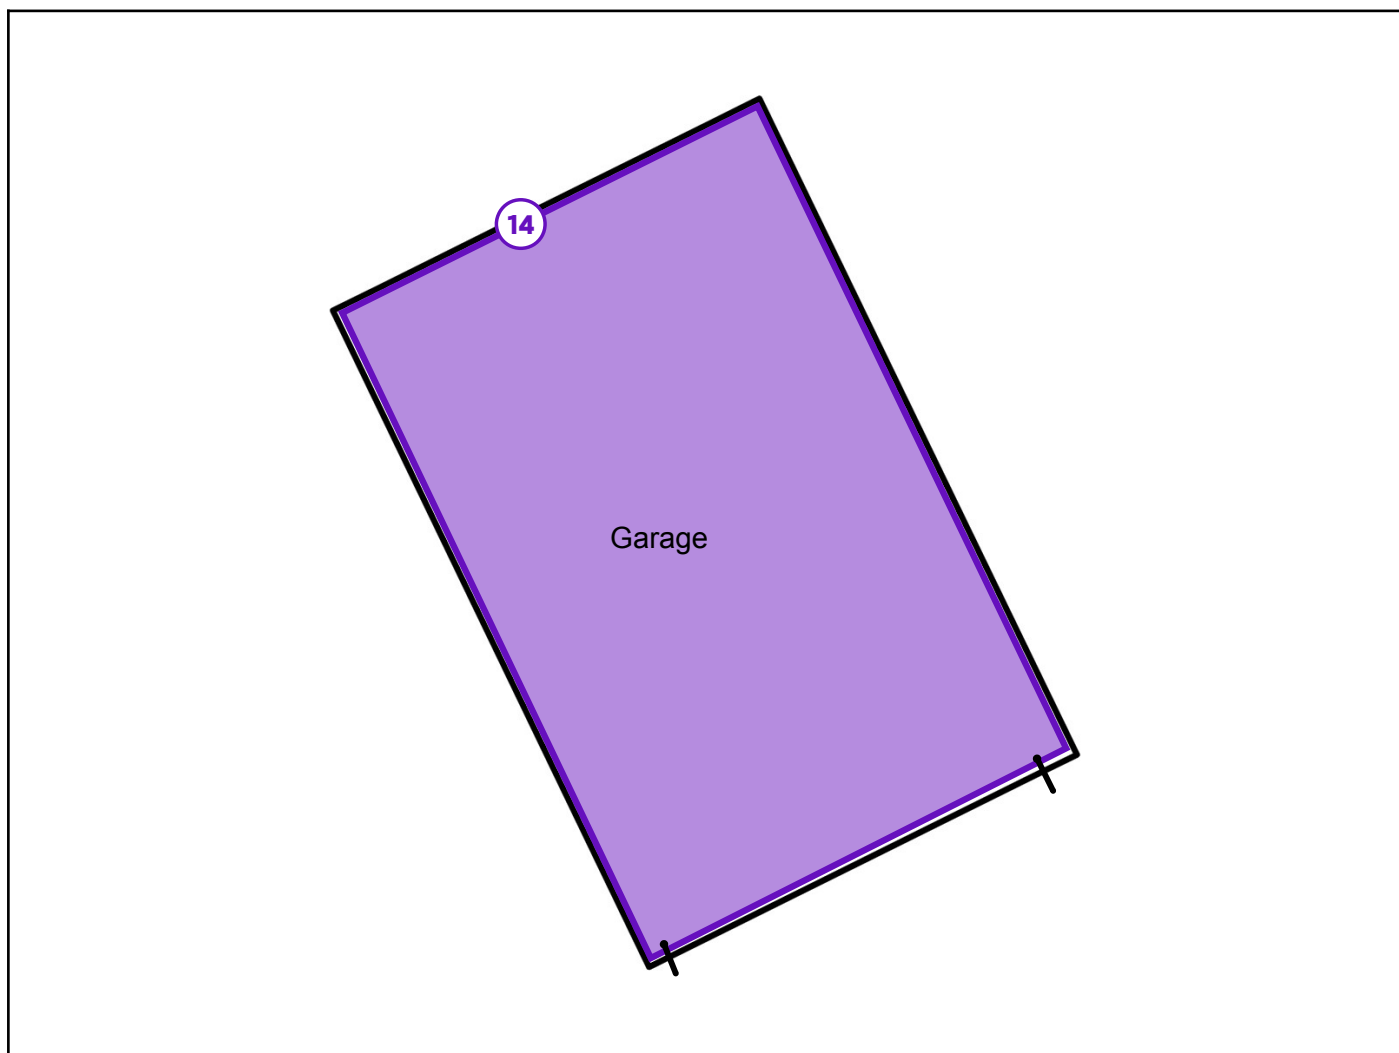
Plan 2.1: Garage plan hercontrole 2025

Beschrijving	Type	Actie
14. Golfplaten op dak garage werden reeds verwijderd	Overige ruimte of materiaal	-

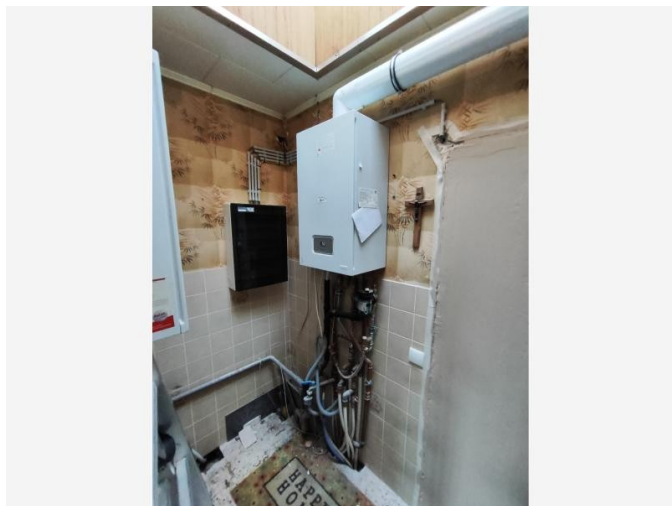
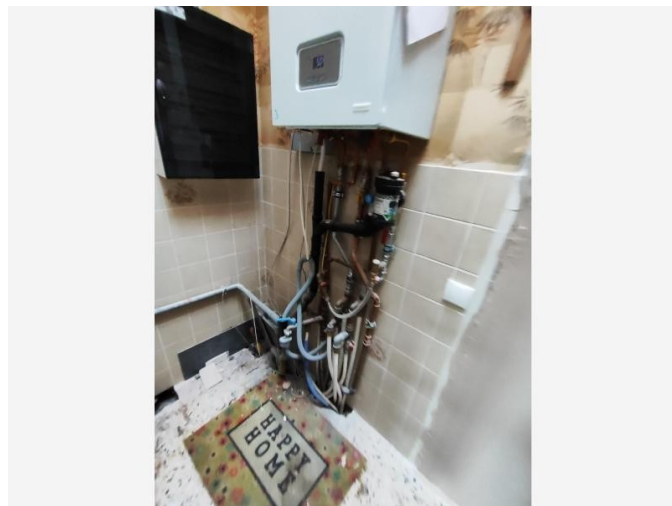
Beschrijving	Notitie	Terug te vinden op plannen
Fiche 15: Geen lift aanwezig	Geen lift aanwezig in het appartementsgebouw.	-
Fiche 16: Geen leidingisolatie aanwezig aan chauffageketel	Aan de chauffageketel van het appartement, die in de gemeenschappelijke traphal hangt is op het 1e verdiep, is geen leidingisolatie aangetroffen.	-
Fiche 17: Rookgaskanalen op gemeenschappelijk dak	De rookgaskanalen maken geen deel uit van het inspectiegebied. Op het gemeenschappelijke plat dak zijn er 2 niet-asbestverdachte rookgaskanalen zichtbaar , afkomstig van de chauffageketel en de dampkap.	Plan 1.5: Hoofdgebouw plan hercontrole 2025
Fiche 18: Geen onderdak aanwezig	Aanwezigheid onderdak kon niet vastgesteld worden: valse plafonds aan de binnenkant / roofing op het gemeenschappelijke plat dak. Het plat dak behoort tot de gemeenschappelijke delen en zal dan ook in dat asbestattest worden gecontroleerd en beschreven. Bij renovatiewerken kan er bijkomend worden gecontroleerd of er mogelijks nog asbestverdachte onderlagen aanwezig zijn.	-
