Asbestinventarisatetest

Kroonstraat 84, 3020 Herent

Attestnummer : 20260510-000185.001

Uitgegeven op : 10.05.2026

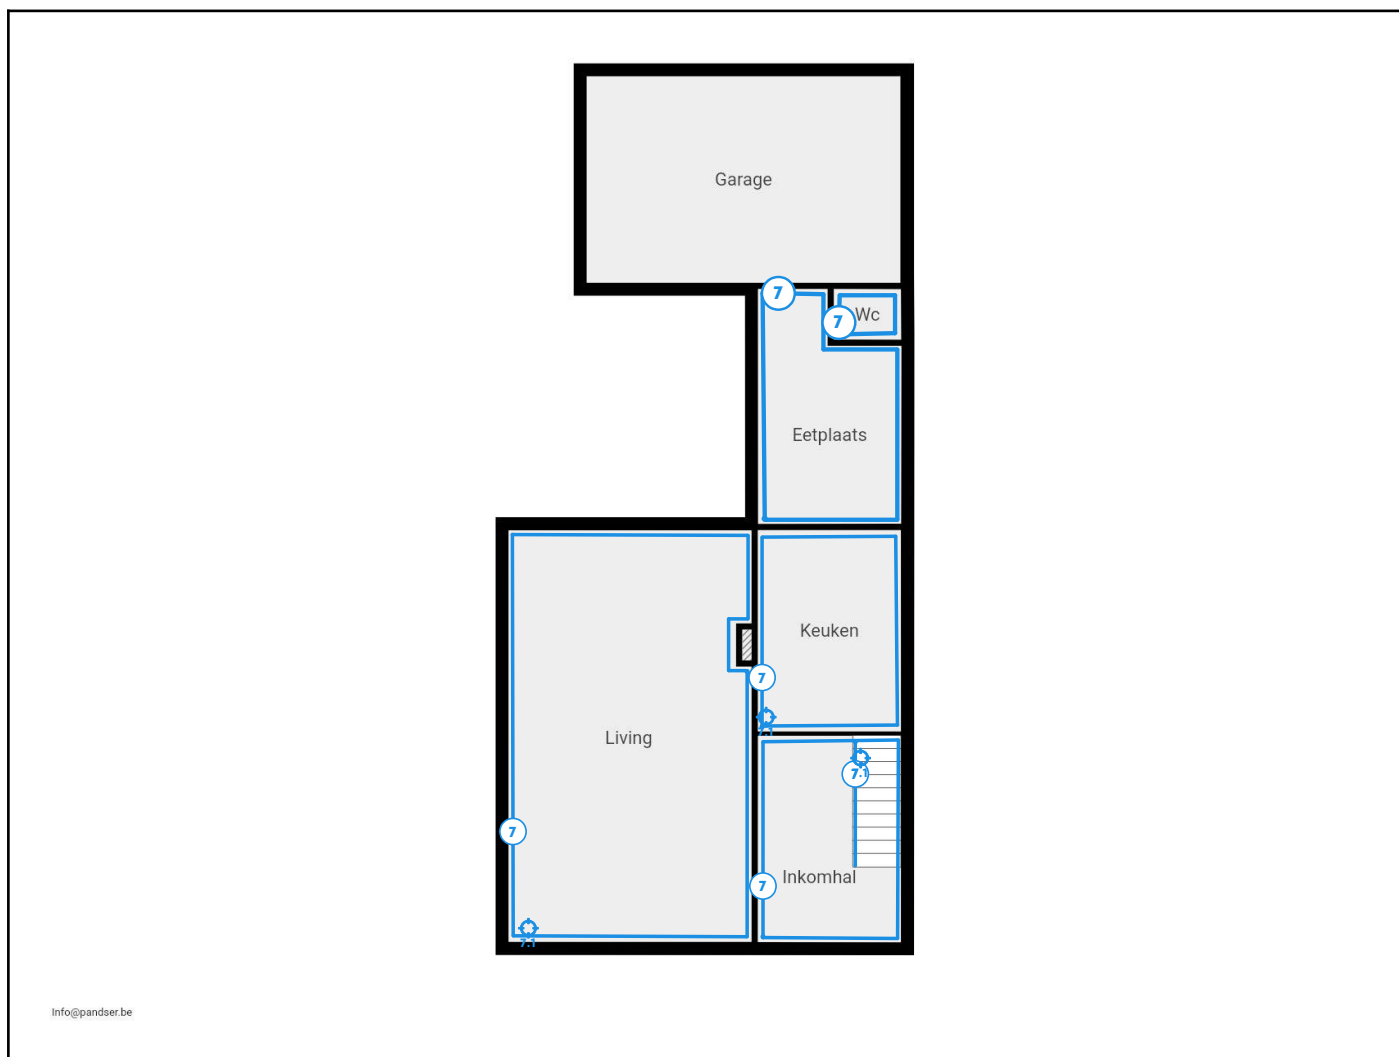
Plan 1.2: Gelijkvloers: pleister muren

Beschrijving	Type	Actie
7. Pleisterwerk wanden	Geen asbest	-
7.1 Code: 040526C1	Mengmonster	-

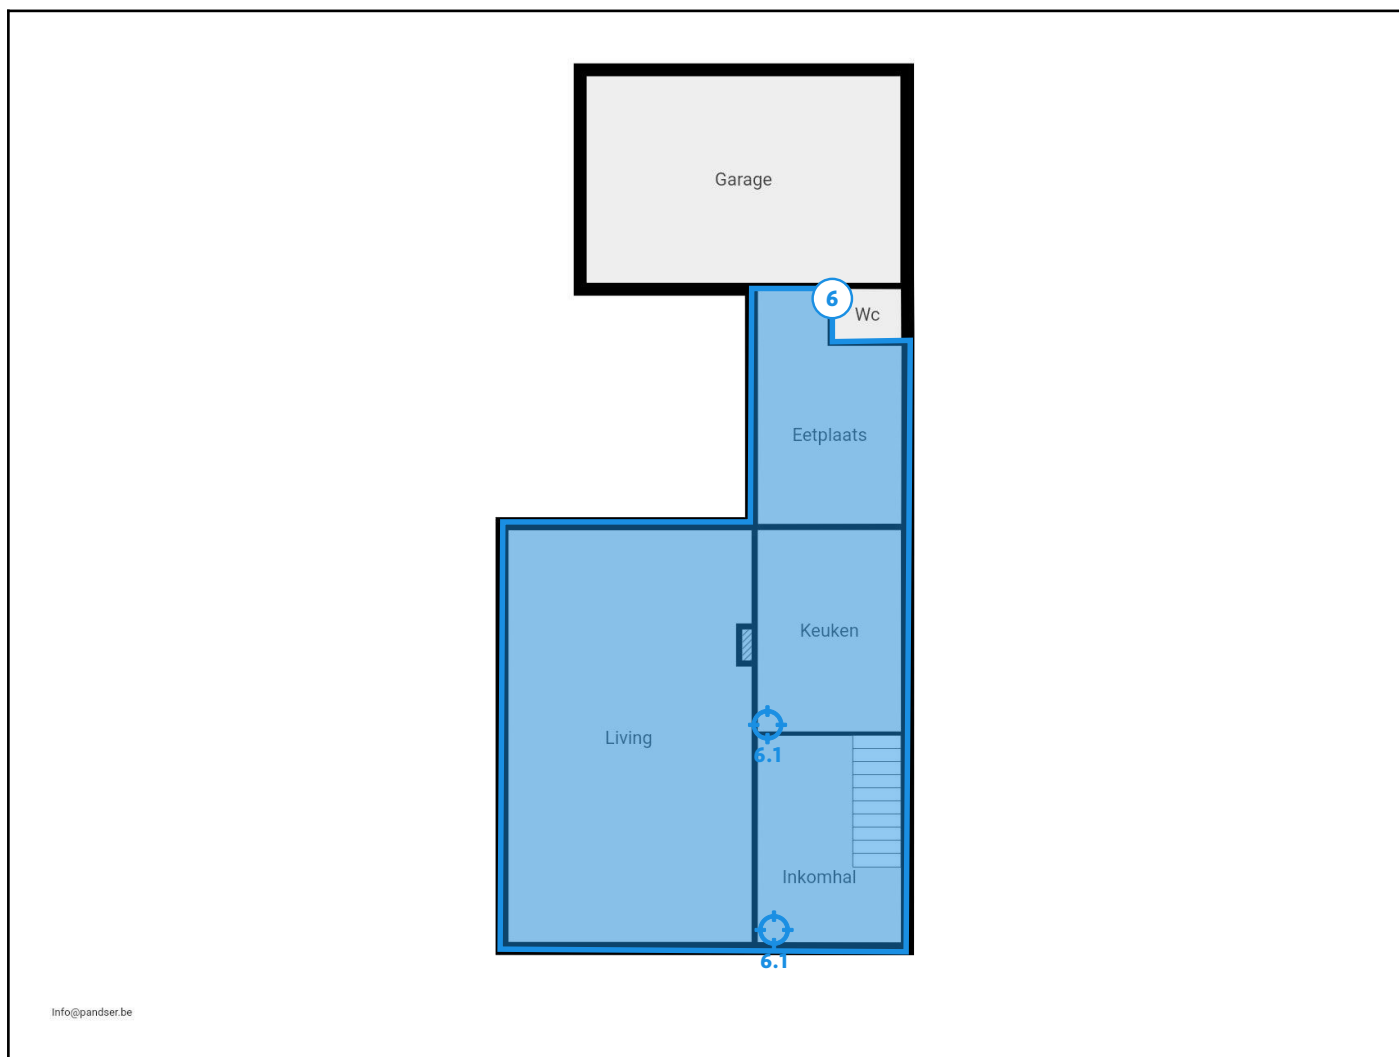
Plan 1.3: Gelijkvloers: pleister plafond

Beschrijving	Type	Actie
6. Pleisterwerk plafonds	Geen asbest	-
6.1 Code: 040526C2	Mengmonster	-

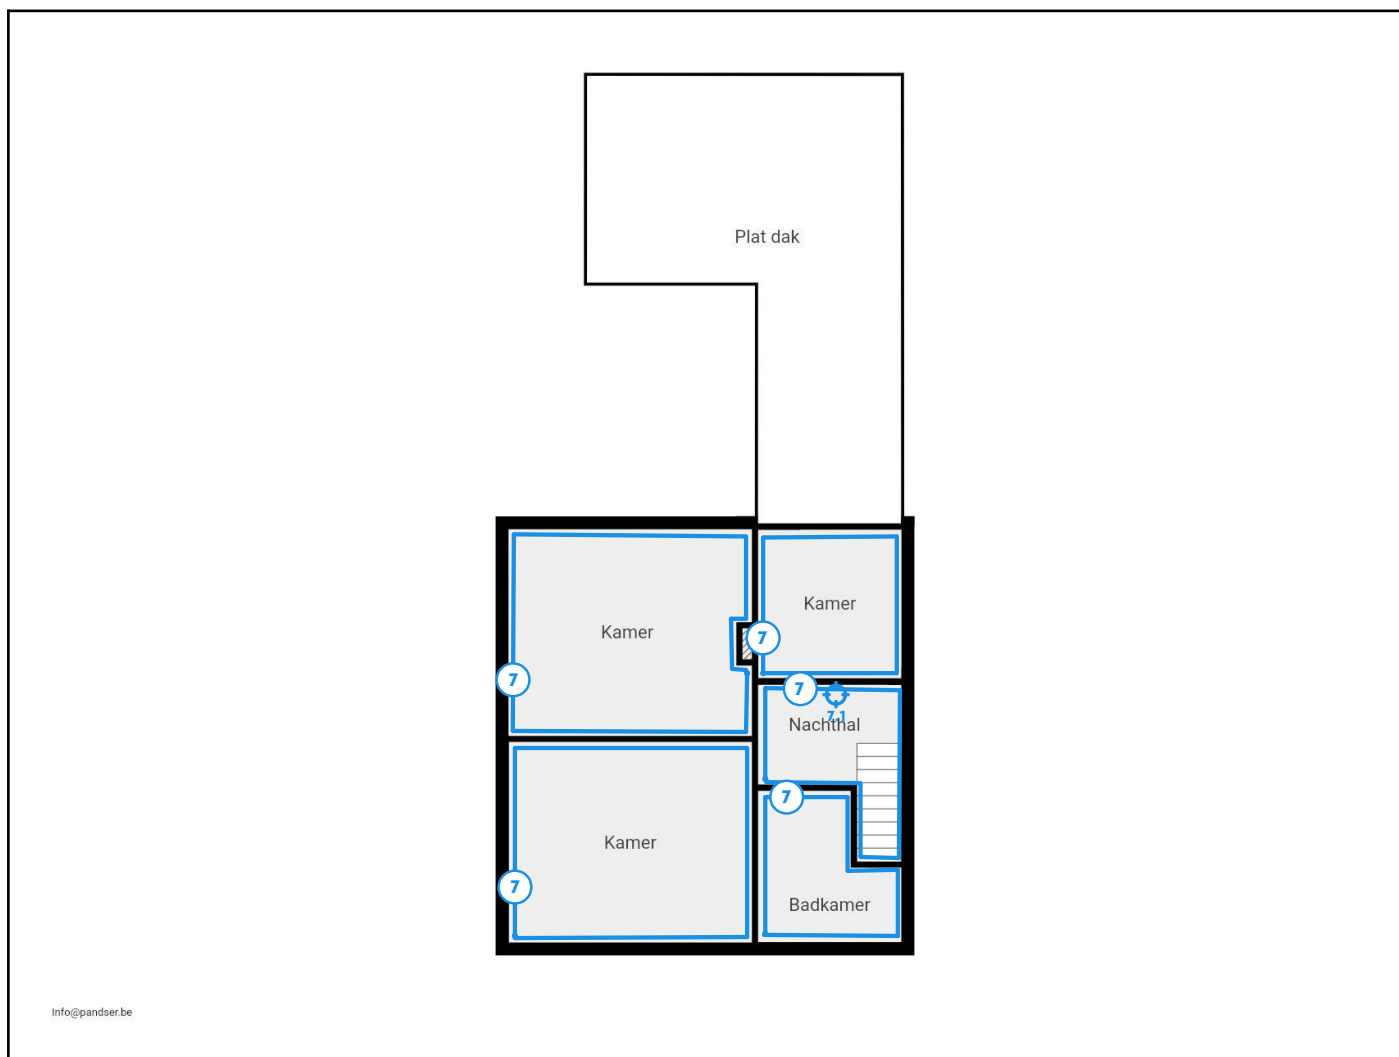
Plan 1.5: 1e verdiep: pleister muren

Beschrijving	Type	Actie
7. Pleisterwerk wanden	Geen asbest	-
7.1 Code: 040526C1	Mengmonster	-

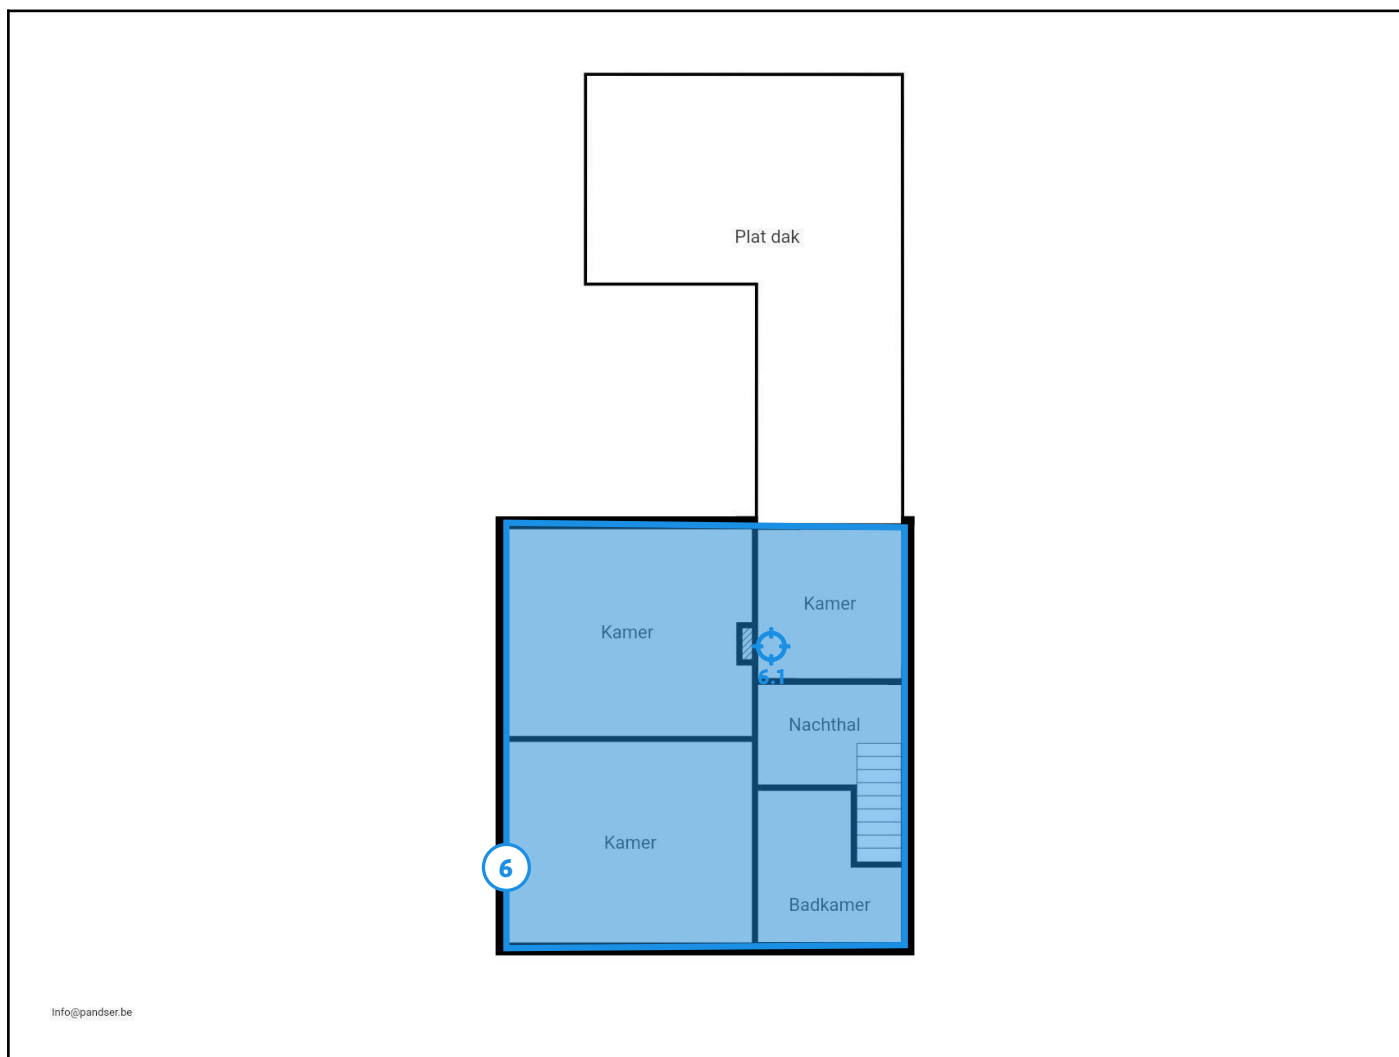
Plan 1.6: 1e verdiep: pleister plafond

Beschrijving	Type	Actie
6. Pleisterwerk plafonds	Geen asbest	-
6.1 Code: 040526C2	Mengmonster	-

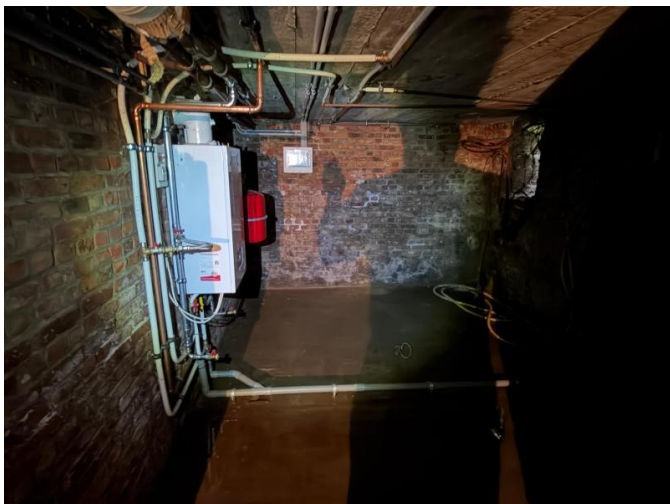
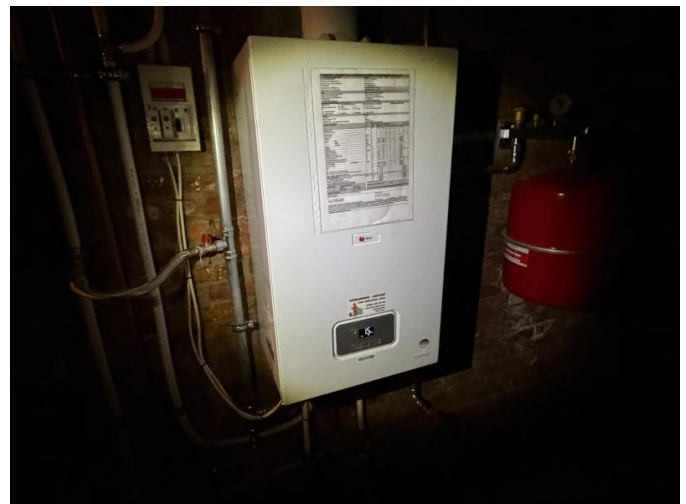
Beschrijving	Notitie	Terug te vinden op plannen
Fiche 9: CV-ketel (niet verdacht)	Er werd recent een nieuwe gascondensatieketel geplaatst. Deze bevat geen asbesthoudende componenten.	-
Fiche 10: Leidingisolatie (niet verdacht)	De leidingisolatie betreft karton met een stoffen doek er rond gewikkeld. Deze is niet asbesthoudend.	-
Fiche 11: Rookgaskanaal (niet verdacht)	De schouw werd geïntubeerd met een nieuw rookgaskanaal. Dit is niet asbesthoudend. Er kan echter geen uitspraak gedaan worden over oude buizen die zich mogelijks nog in de schouw bevinden. Het roetluik op zolder zat vast kon niet worden geopend.	-
