# Asbestinventarisatetest

Betekomsesteenweg 17, 3130 Begijnendijk

Attestnummer : 20260828-000305.000

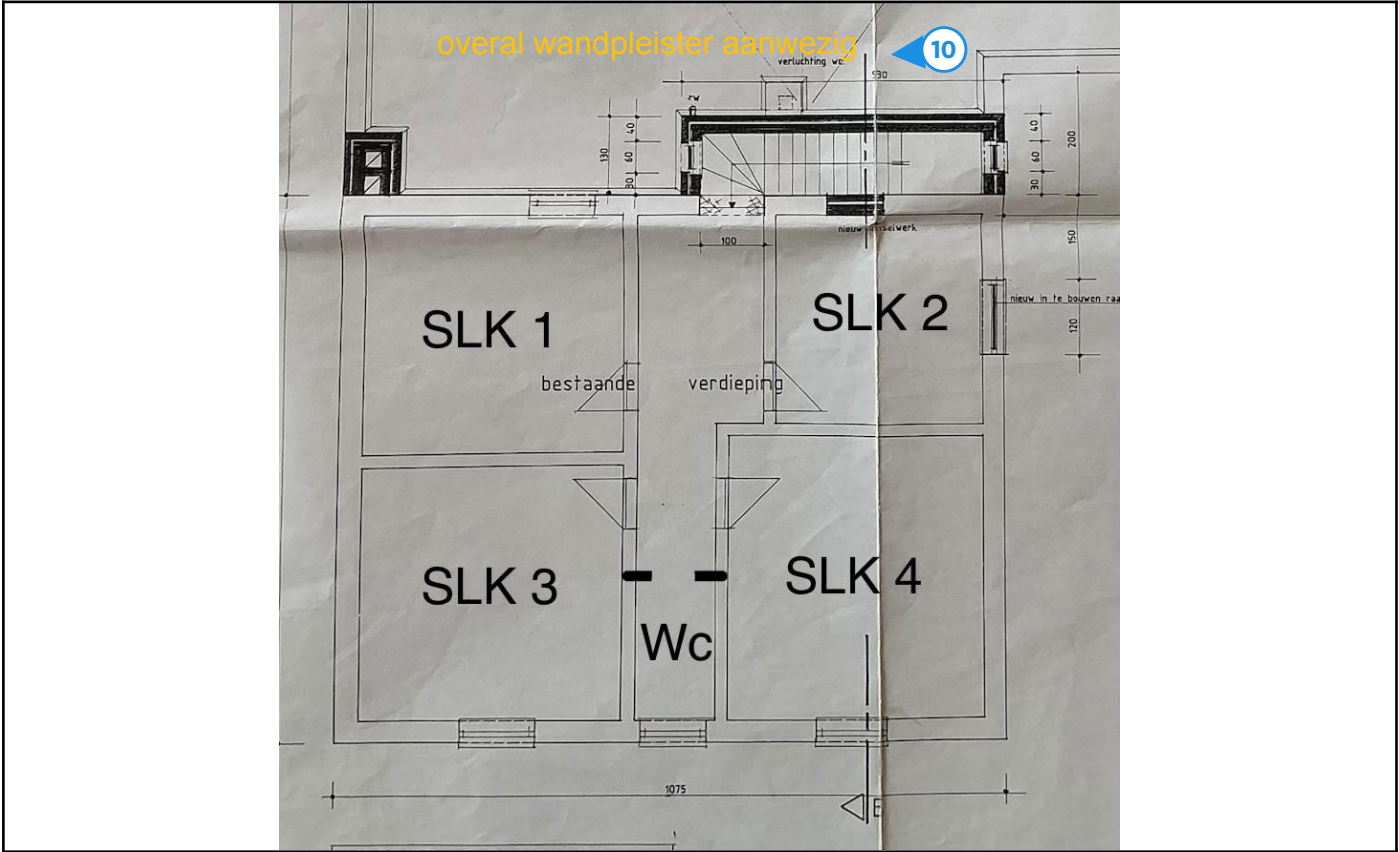
# Plan 1.4: Eerste verdieping

| Beschrijving | Type | Actie |
|---|---|---|
| 10. Pleisterwerk wanden | Geen asbest | - |

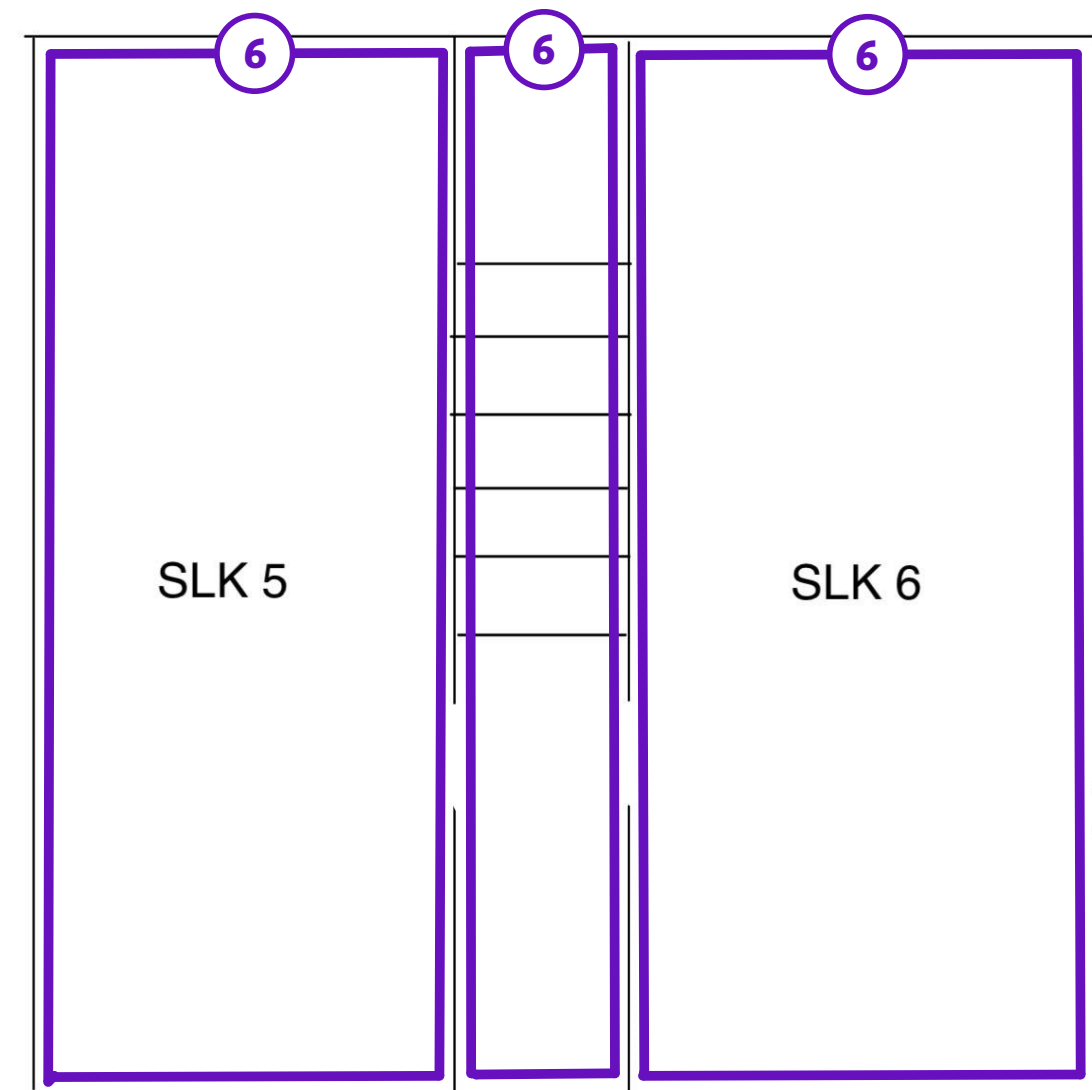
## Plan 1.6: Zolder verdieping

| Beschrijving | Type | Actie |
|---|---|---|
| 6. Valse wand(en)/voorzetwand(en) - Gipskarton-Pvc-hout | Advies | - |
