# Asbestinventarisatattest

Rogaarden 33, 3130 Begijnendijk

Attestnummer : 20260717-000170.000

Uitgegeven op : 17.07.2026

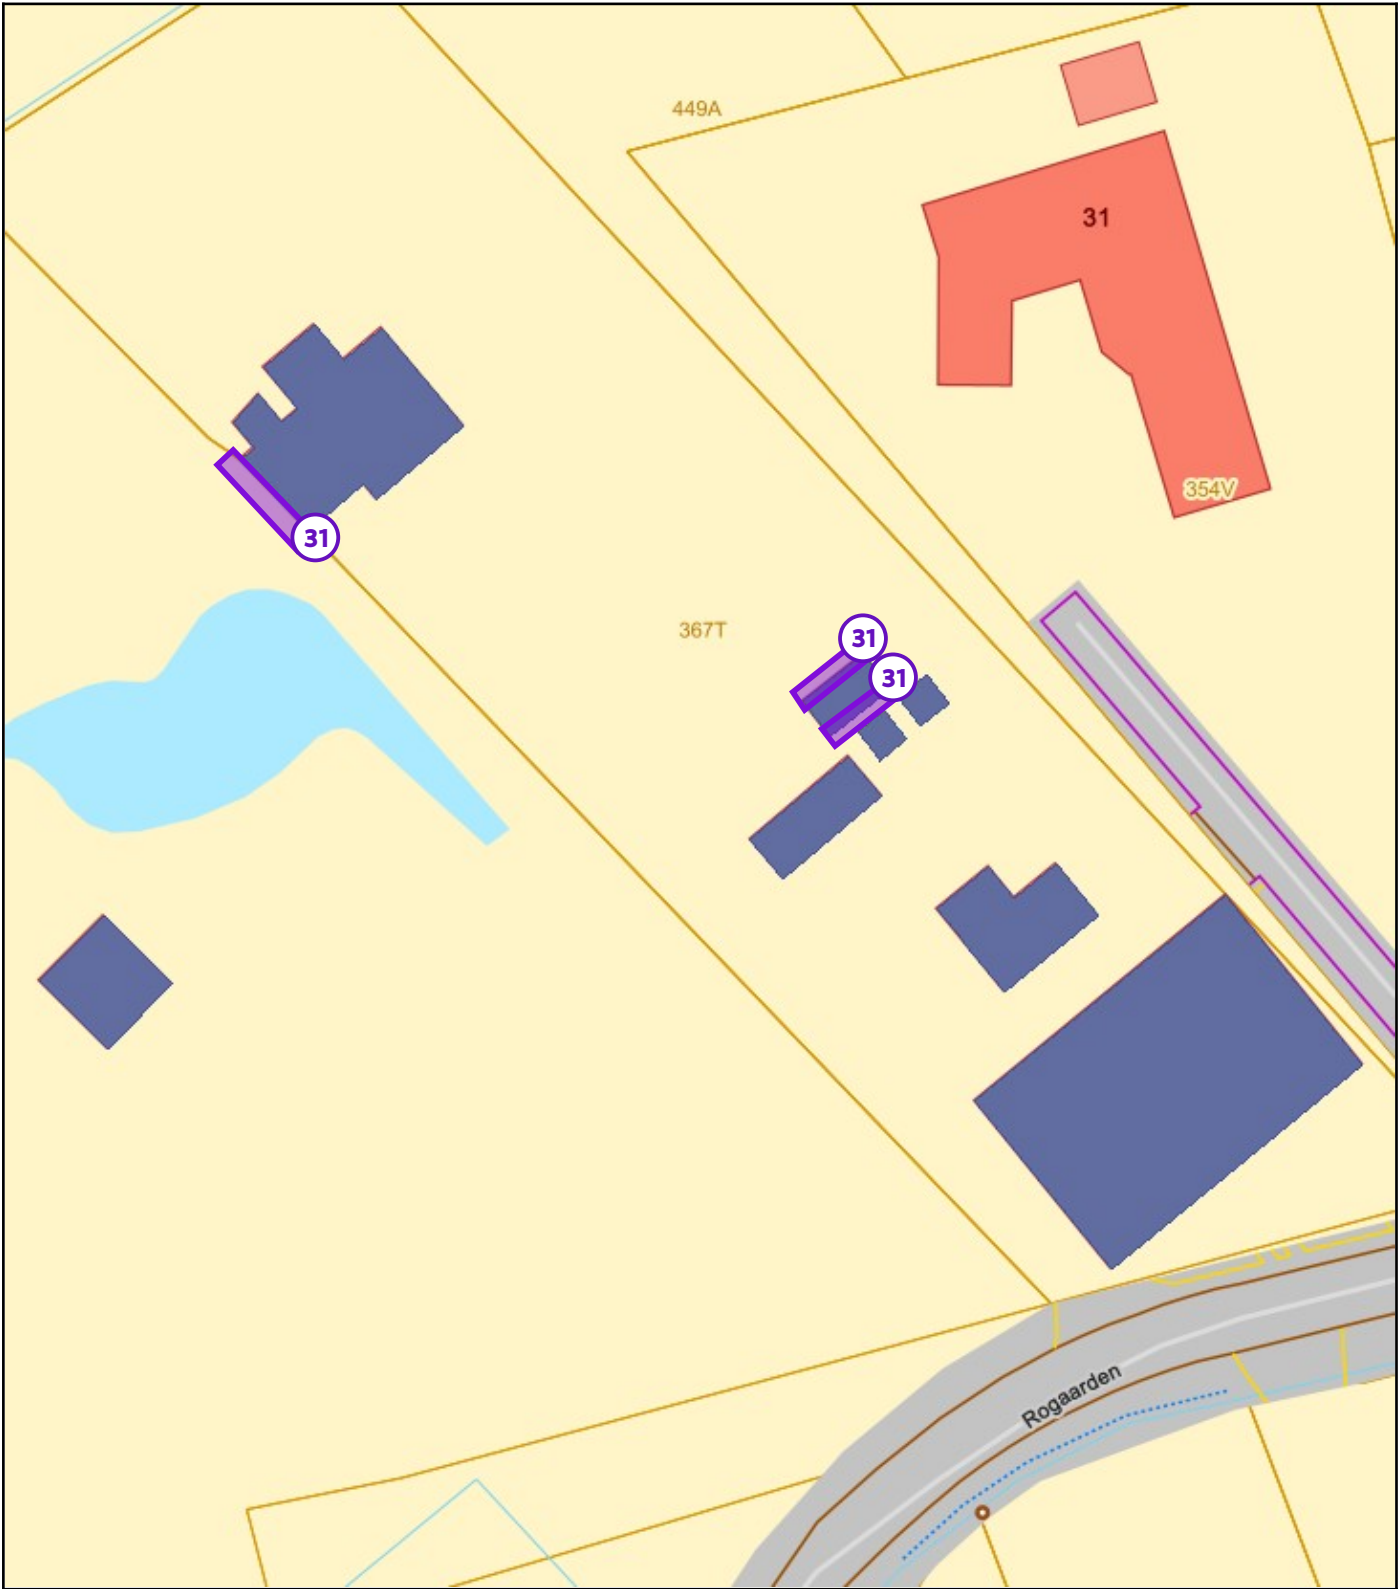
## Plan 9.2: Afdruipzones/afvloeizones

| 31. Afdruipzones aan golfplaten daken | Afdruipzone/afvloeizone | - |

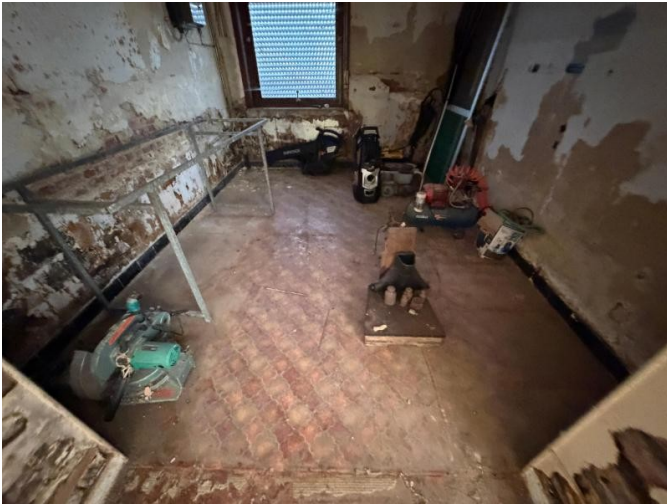
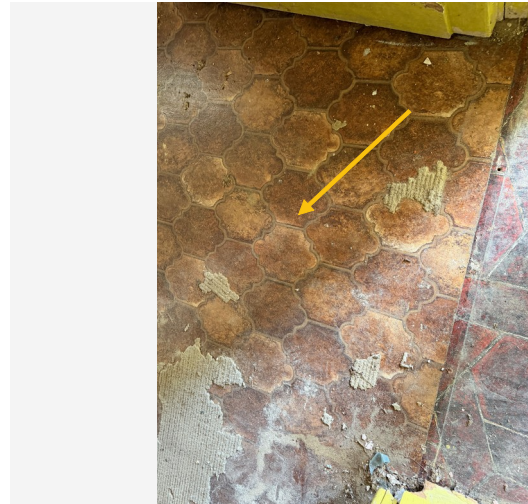
- Eenvoudige handelingen: enkel door erkend asbestverwijderaar  
Bij een vloerzeil gaat het doorgaans om de onderlaag die asbesthoudend is. Deze viltlaag bestaat uit losgebonden asbest, die bij het buigen van de vloer kan barsten. Asbesthoudend vinylzeil moet daarom behandeld worden als losgebonden asbest. Dit betekent dat u het niet zelf mag verwijderen, aangezien de asbestvezels in de onderliggende viltlaag bij schade in de lucht terechtkomen.

Bij een vloerzeil gaat het doorgaans om de onderlaag die asbesthoudend is. Deze viltlaag bestaat uit losgebonden asbest, die bij het buigen van de vloer kan barsten. Asbesthoudend vinylzeil moet daarom behandeld worden als losgebonden asbest. Dit betekent dat u het niet zelf mag verwijderen, aangezien de asbestvezels in de onderliggende viltlaag bij schade in de lucht terechtkomen.

| Opmerking | Betreft het vloerzeil dat in de kamer aan de straatkant ligt. |

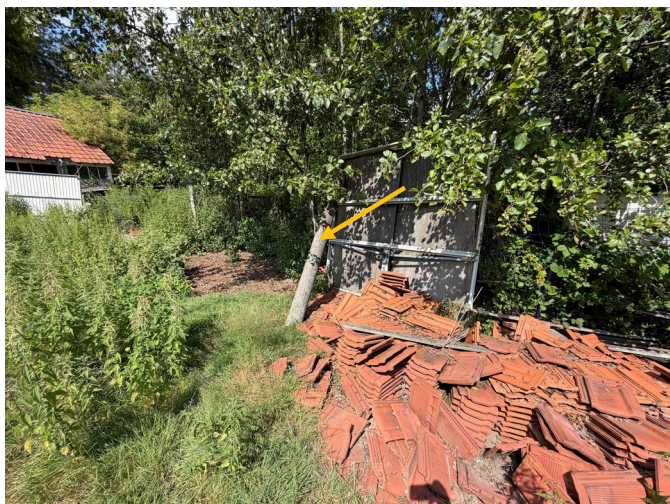
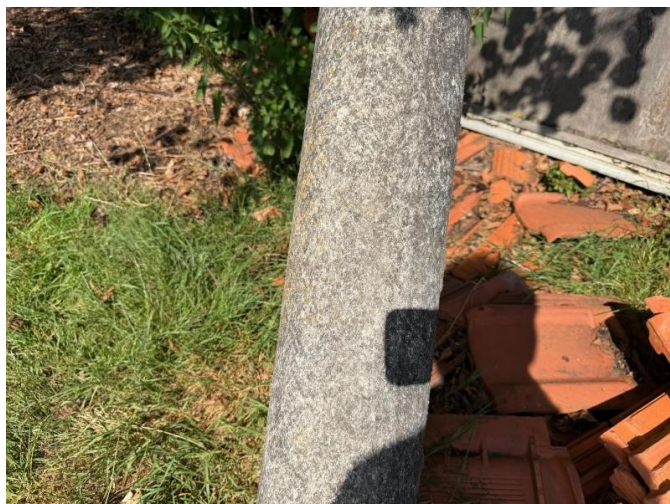
- Eenvoudige handelingen: mag via doe-het-zelf of door werknemer(s) met opleidingsattest eenvoudige handelingen  
Deze toepassing kan door een aannemer die over een opleidingsattest eenvoudige handelingen beschikt of door een particulier (doe-het-zelf), verwijderd worden indien er geen verhoogd risico op vrijgave van asbestvezels (max. concentratie 0,01 vezels/cm<sup>3</sup> - CODEX Art. VI.3-54) ontstaat en de toepassing voorafgaand wordt gefixeerd/bevochtigd; de individuele elementen zonder machinale werktuigen (boormachine, slijpschijf, hogedrukreiniger,...) en zonder breken of gooien een voor een losgemaakt worden; en ten slotte dubbel en luchtdicht verpakt weggevoerd worden naar een erkend afvalpunt (recyclagepark).

| Identificatiemethode | De asbestdeskundige beoordeelt het materiaal als asbestverdacht en dus asbesthoudend, en dit zonder monstername. |
| Opmerking | De hoeveelheid is een zo nauwkeurig mogelijke opmeting. Hieraan kunnen evenwel geen rechten worden ontleend. |

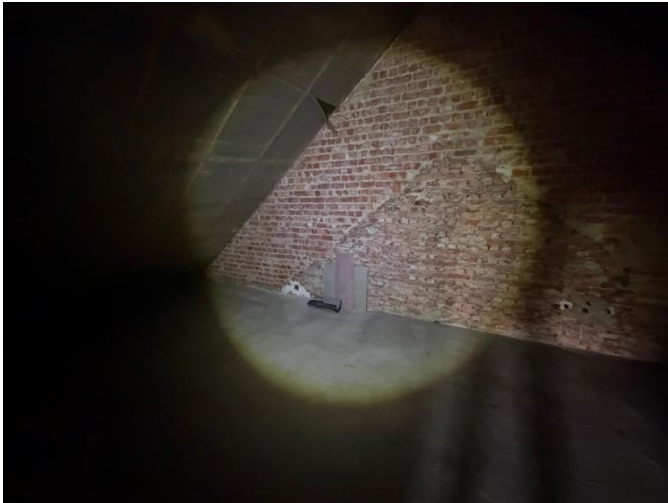
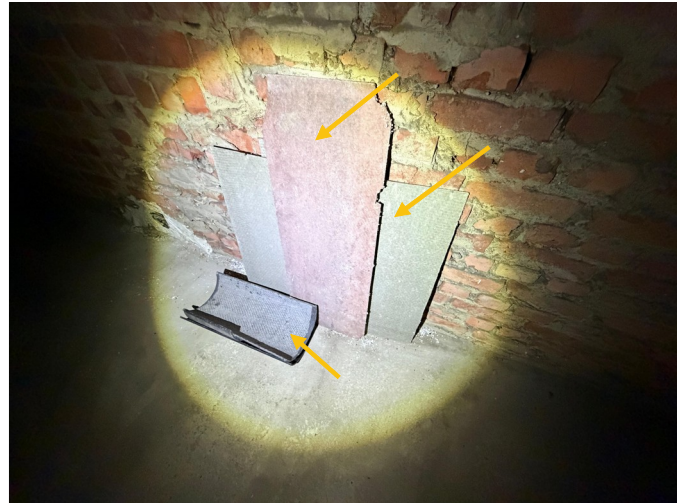
- Eenvoudige handelingen: mag via doe-het-zelf of door werknemer(s) met opleidingsattest eenvoudige handelingen  
Deze toepassing kan door een aannemer die over een opleidingsattest eenvoudige handelingen beschikt of door een particulier (doe-het-zelf), verwijderd worden indien er geen verhoogd risico op vrijgave van asbestvezels (max. concentratie 0,01 vezels/cm<sup>3</sup> - CODEX Art. VI.3-54) ontstaat en de toepassing voorafgaand wordt gefixeerd/bevochtigd; de individuele elementen zonder machinale werktuigen (boormachine, slijpschijf, hogedrukreiniger,...) en zonder breken of gooien een voor een losgemaakt worden; en ten slotte dubbel en luchtdicht verpakt weggevoerd worden naar een erkend afvalpunt (recyclagepark).

| Identificatiemethode | De asbestdeskundige beoordeelt het materiaal als asbestverdacht en dus asbesthoudend, en dit zonder monsternamen. |
| Opmerking | <p>De hoeveelheid is een zo nauwkeurig mogelijke opmeting. Hieraan kunnen evenwel geen rechten worden ontleend.</p> <p>Het betreft enkele losse platen die op zolder liggen. Dit zijn asbesthoudende menuiserie platen.</p> |

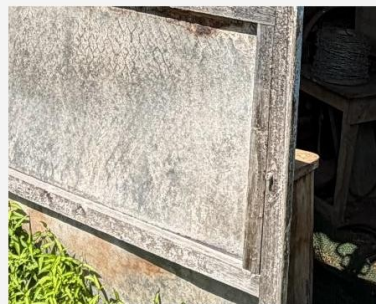
Detailfoto

Het asbestmateriaal valt onder de mijlpaal van 2040.

- Verwijder dit asbestmateriaal zo snel mogelijk. Volg de toestand goed op.
- Voer bijkomende staalname(s) uit.

- Eenvoudige handelingen: mag via doe-het-zelf of door werknemer(s) met opleidingsattest eenvoudige handelingen
  - Bij verwijdering door doe-het-zelf moet men dit afval dubbel en luchtdicht verpakt aandienen bij het gemeentelijk recyclagepark. Men raadpleegt best op voorhand de voorwaarden van het recyclagepark. Hier kan soms een speciale afvalzak bekomen worden voor het aan huis ophalen van asbesthoudende platen. Deze zakken kunnen ook gekocht worden in een doe-het-zelf zaak.
  - Stop alle platen voorzichtig in de zak zodat ze niet beschadigd raken.
  - Bindt de zakken goed dicht zodat er bij het transport geen stof vrijkomt.
  - De zakken worden op afroep opgehaald. Deze dienst zit vervat in de prijs.
  - Draag steeds de nodige beschermingsmiddelen (stofmasker FFP3; wegwerpovertal CAT III type 5/6;

- Zorg dat de platen niet beschadigd raken en maak ze goed nat alvorens ze te verwijderen.
- Indien u de platen laat verwijderen door een aannemer, vraag dan een opleidingsattest 'eenvoudige handelingen' en een bewijs dat het afval correct werd afgevoerd. Bewaar dit bewijs zorgvuldig.
- Onderaan het attest kan u extra informatie vinden onder 'Asbest beheren en verwijderen'.
- Extra info ivm het zelf verwijderen van asbest vindt u op: <https://ovam.vlaanderen.be/asbest-correct-verwijderen>
- Extra info kan u vinden via de OVAM website ([www.asbestinfo.be](http://www.asbestinfo.be)) en/of CODEX boek VI titel 3).

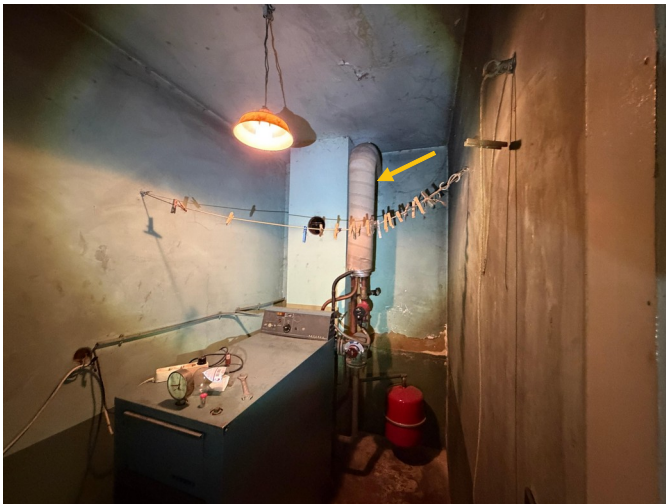
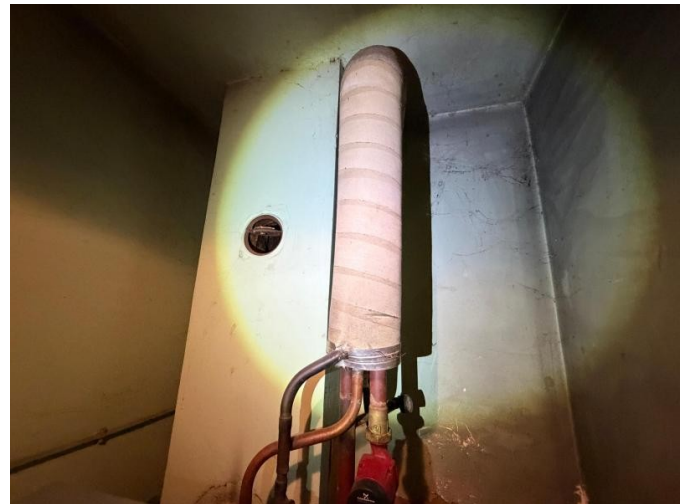
| Identificatiemethode | <p>De asbestdeskundige beoordeelt het materiaal als asbestverdacht en dus asbesthoudend, en dit zonder monstername.</p> <p>Motivatie: De monstername brengt andere schade aan dan schade die inherent is aan de monstername.</p> |
| Opmerking | De hoeveelheid is een zo nauwkeurig mogelijke opmeting. Hieraan kunnen evenwel geen rechten worden ontleend. Monstername niet uitgevoerd wegens risico op beschadiging van een elektrisch component en mogelijke blootstelling aan spanning of storingen in de elektrische installatie. |

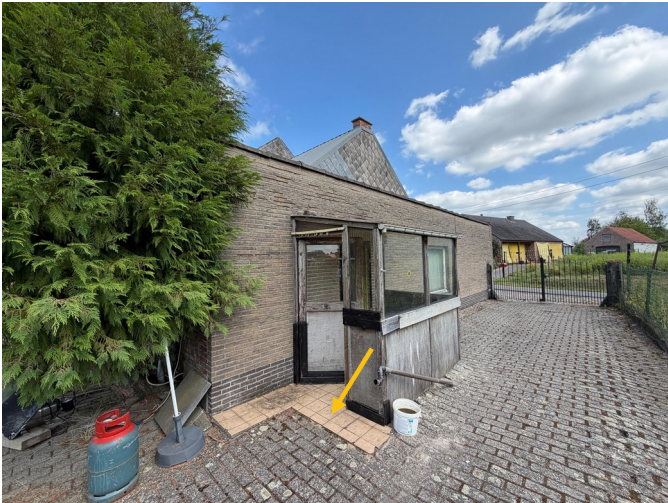
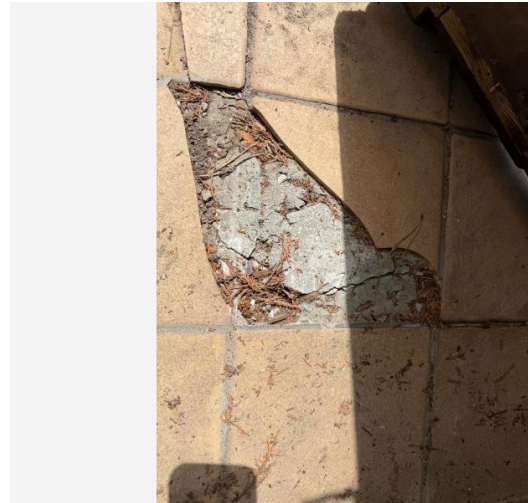
## Fiche 17: Tegellijm (inkom linker woning)

Geen asbest

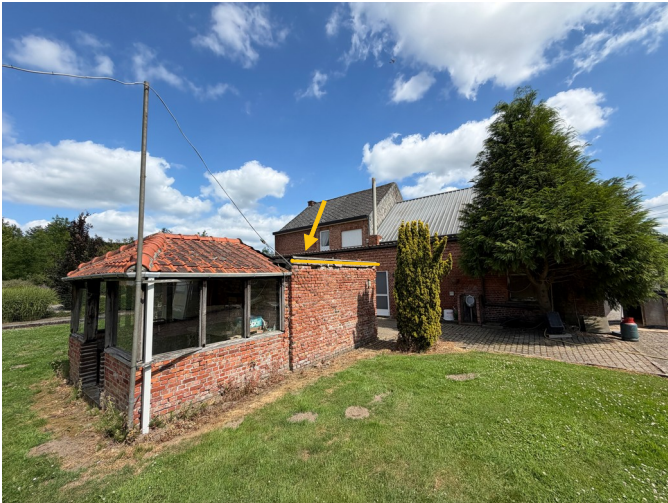
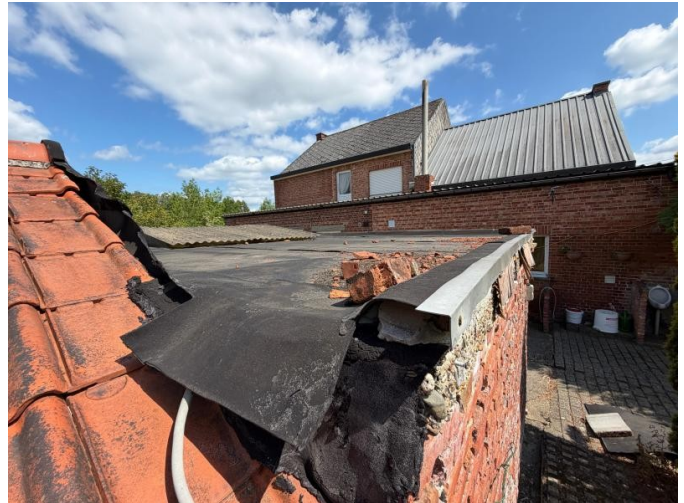
## Fiche 18: Roofing (dak tuinhuis 1 en 4)

Geen asbest

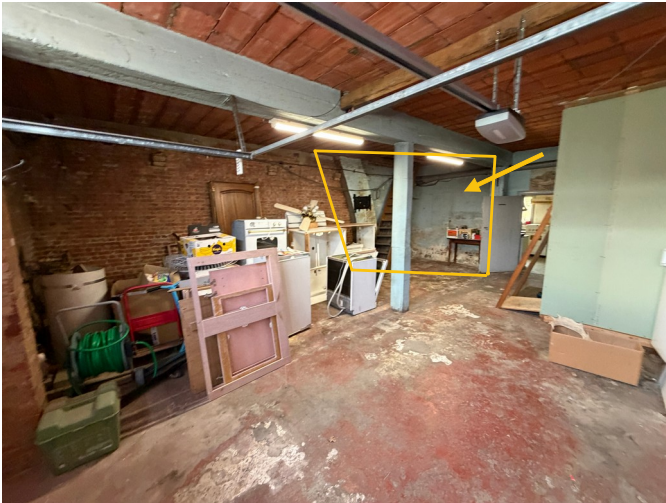
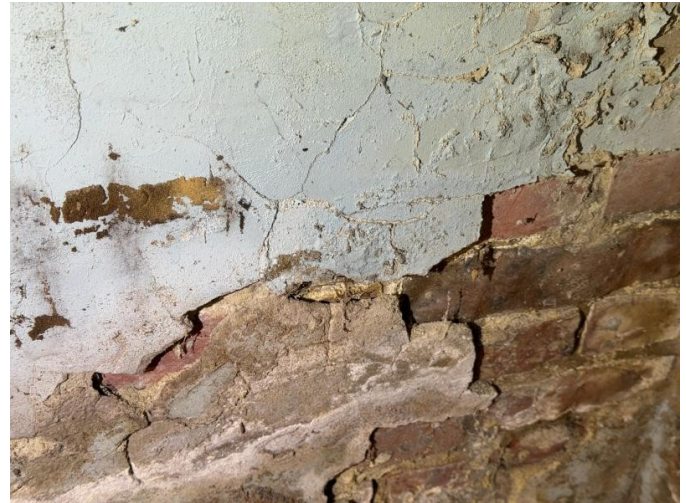
## Fiche 19: Cementen smeerlaag binnen (garage)

Geen asbest

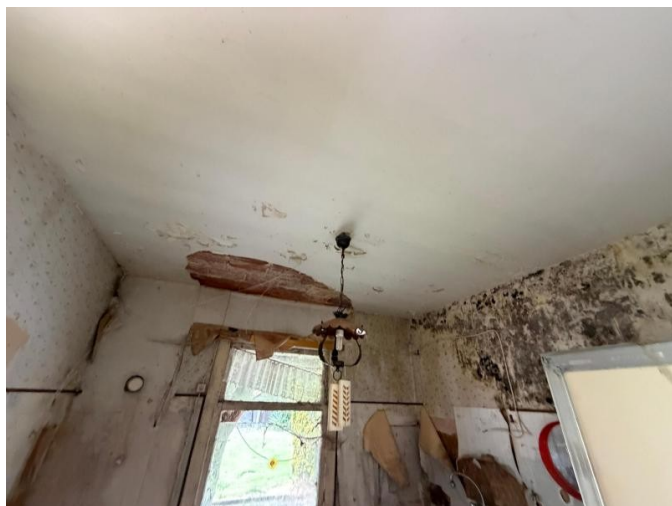
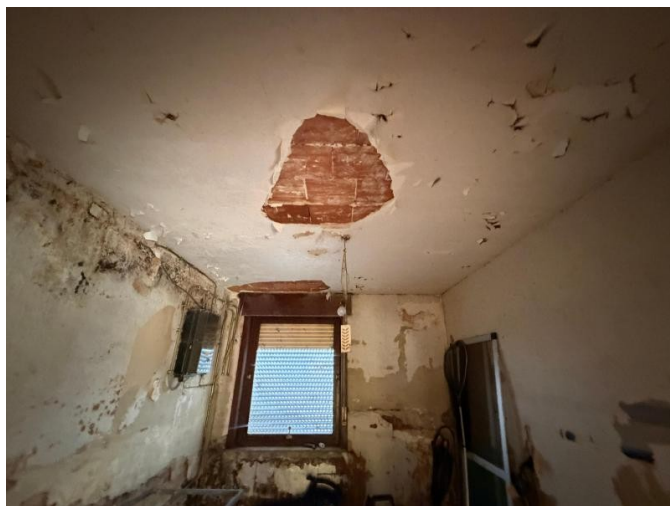
## Fiche 22: Pleisterwerk plafonds (linker woning)

Geen asbest

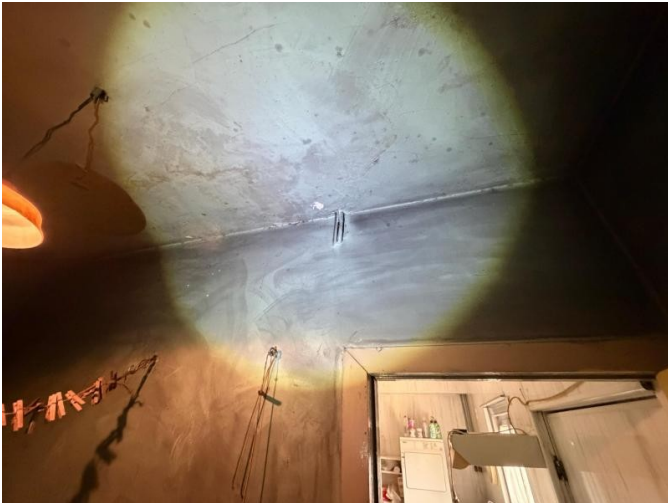
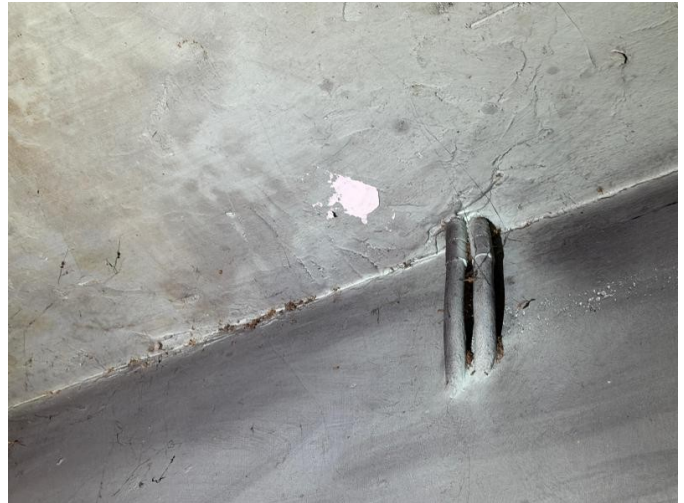
## Fiche 24: Pleisterwerk plafonds

Geen asbest

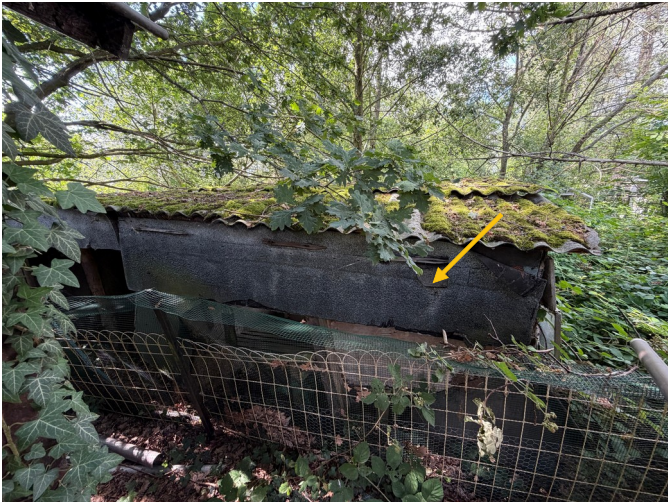
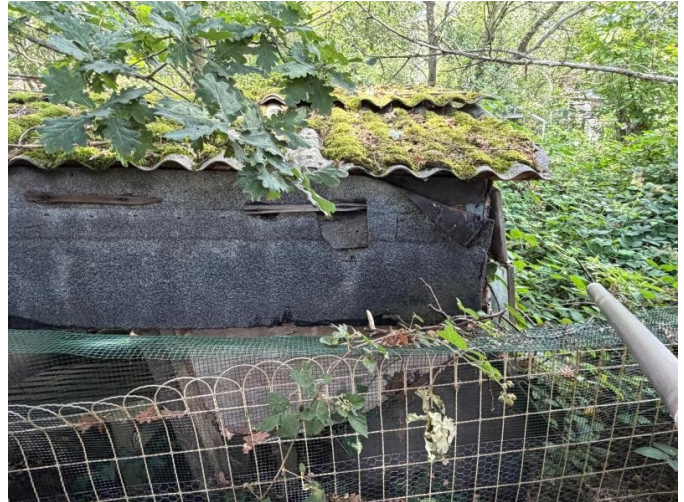
## Fiche 25: Wanden bestaande uit roofing ( aan vervallen kippenhok)

Geen asbest

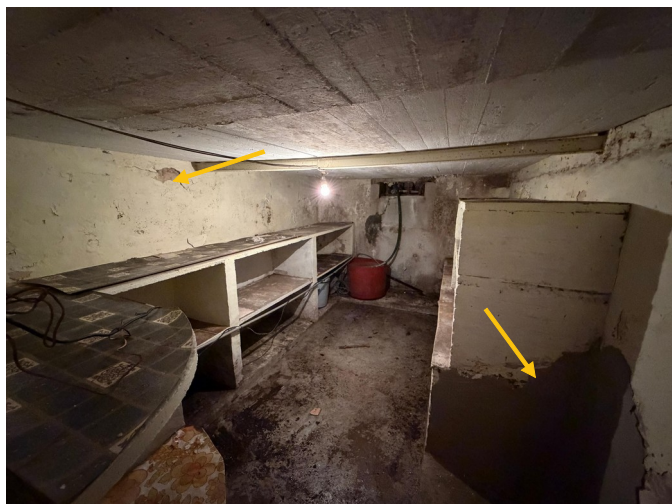
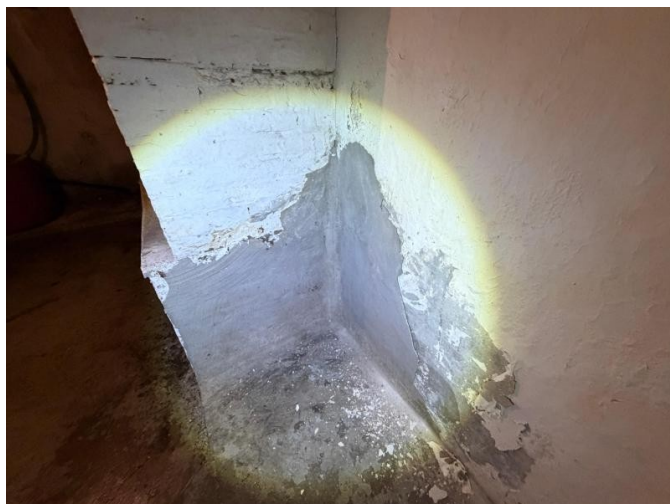
## Fiche 26: Cementen smeerlaag binnen (kelder)

Geen asbest

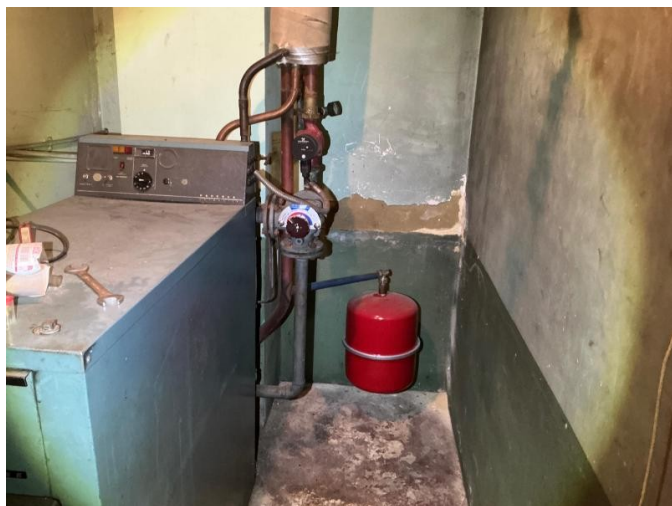
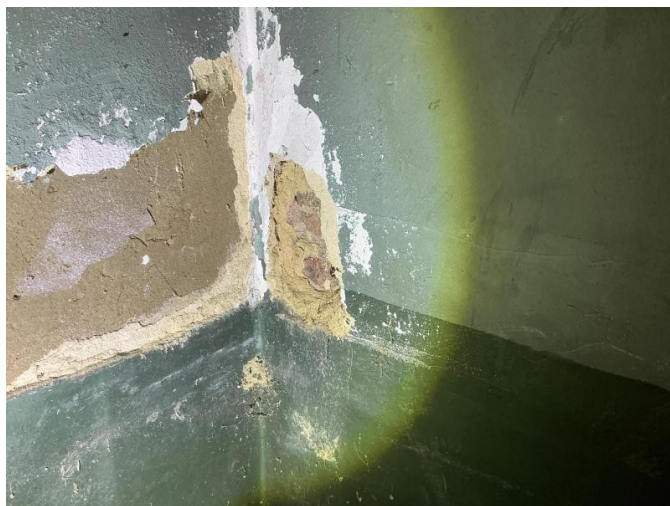
## Fiche 27: Pleisterwerk wanden

Geen asbest

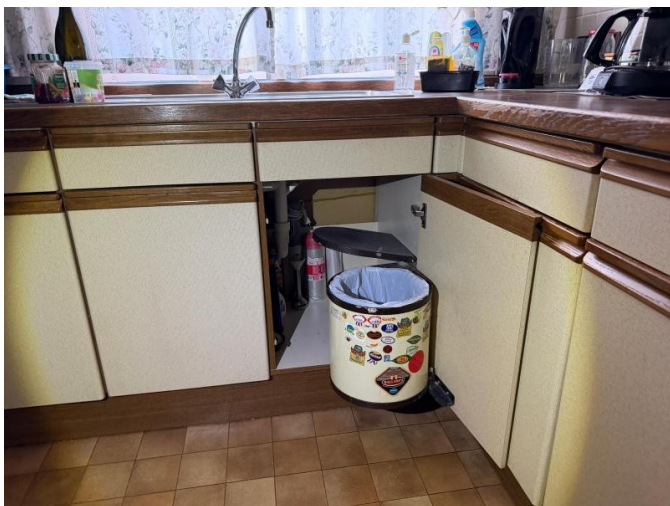
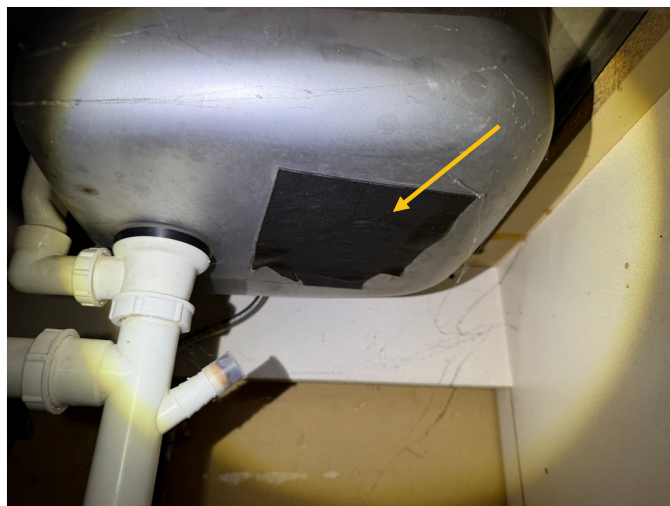
## Fiche 28: Anti-dreun (keuken)

Geen asbest

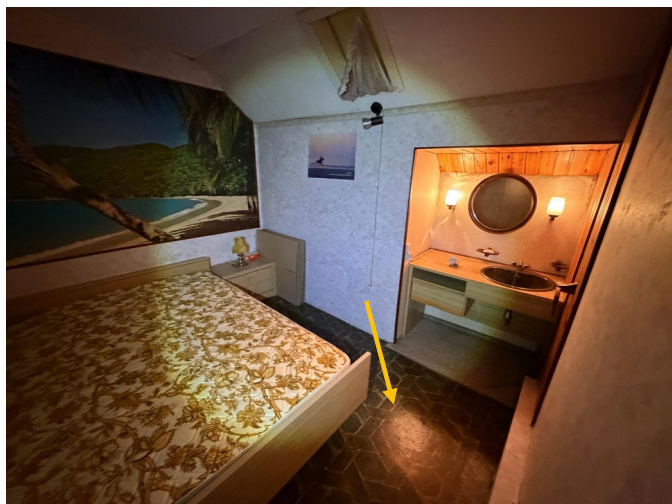
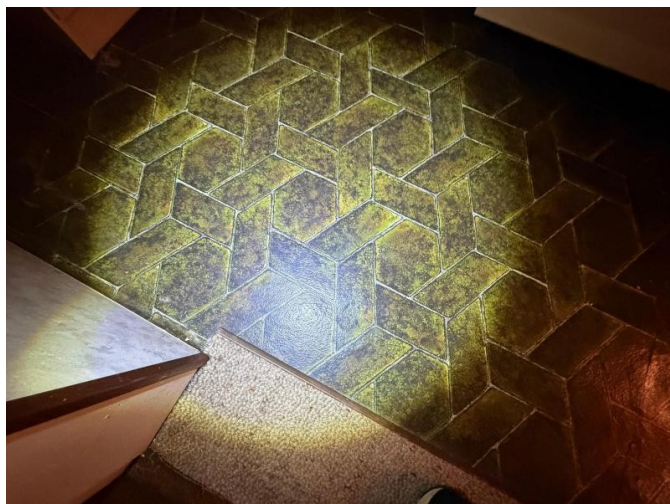
## Fiche 29: Vloerzeil (groen slaapkamer)

Geen asbest

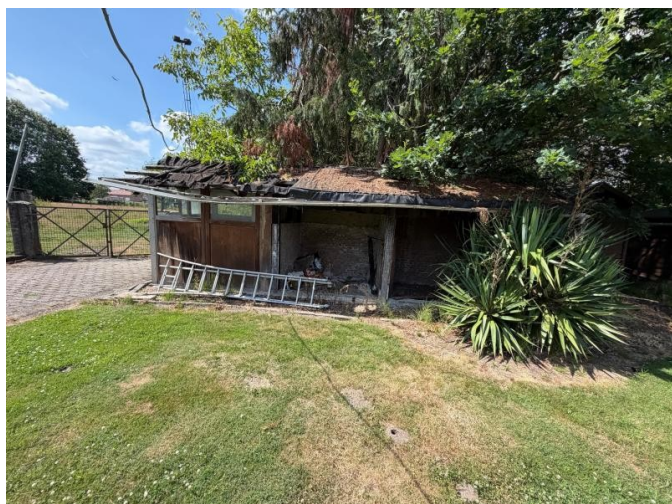
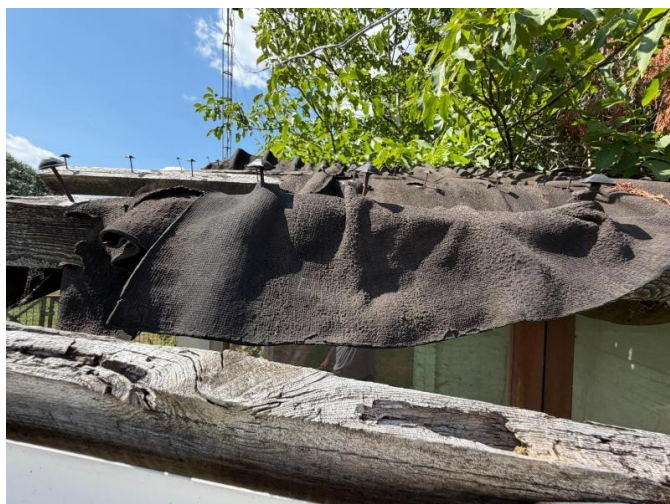
## Fiche 30: Dak bestaande uit bitumineuze golfplaten (tuinhuis 2)

Geen asbest

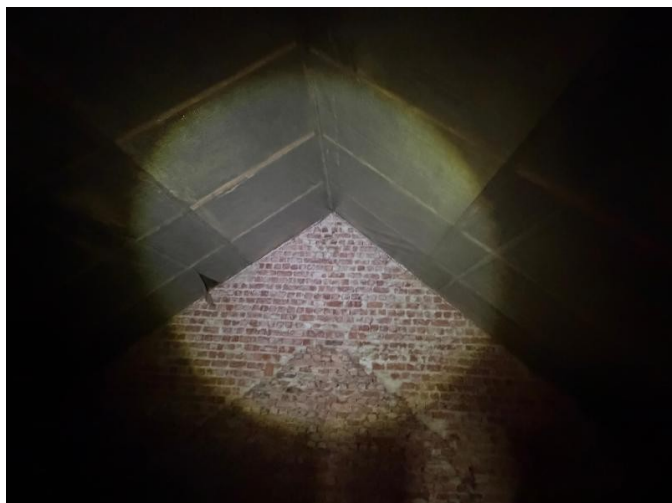
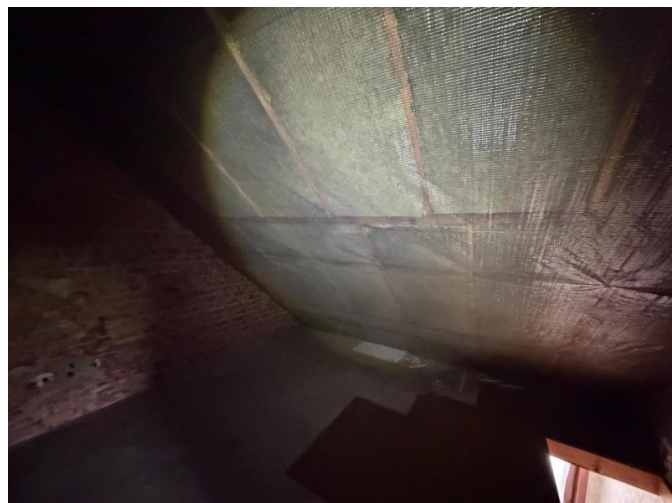
### Fiche 32: Onderdak (niet asbestverdacht)

| Beschrijving | Notitie | Terug te vinden op plannen |
|---|---|---|
| Fiche 32: Onderdak (niet asbestverdacht) | <p>Het onderdak is een zwarte doek. Deze is niet asbestverdacht.</p> <p>De doek is te zien op de zolder boven de garage waar de isoaltie deels kapot is. Gezien de zolder boven de slaapkamers op de zelfde manier werd afgewerkt wordt er van uitgegaan dat het onderdak overal gelijk is.</p> | - |

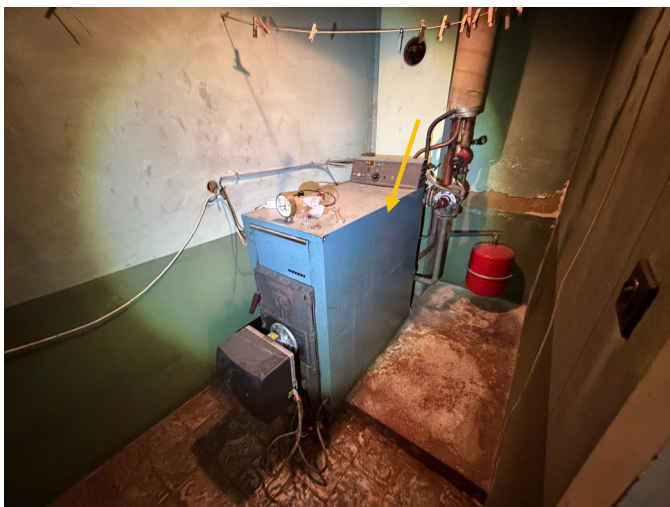
### Fiche 33: CV-ketel (niet waarneembare materialen)

| Beschrijving | Notitie | Terug te vinden op plannen |
|---|---|---|
| Fiche 33: CV-ketel (niet waarneembare materialen) | De binnenzijde van de cv-ketel kon niet worden geïnspecteerd zonder demontage van de installatie. Mogelijk aanwezige, niet-zichtbare materialen konden hierdoor niet worden beoordeeld op hun asbestverdacht karakter. Gelet op het vermoedelijke bouwjaar van de installatie kan de aanwezigheid van niet-zichtbare asbesthoudende materialen niet worden uitgesloten. Laat dit verder controleren door een vakman tijdens onderhoudswerken of wanneer de ketel verwijderd wordt. | - |
