Asbestinventarisatietest

Leuvensestraat 38, 3200 Aarschot
Gemeenschappelijke delen

Attestnummer : 20260114-000075.001

Uitgegeven op : 20.01.2026

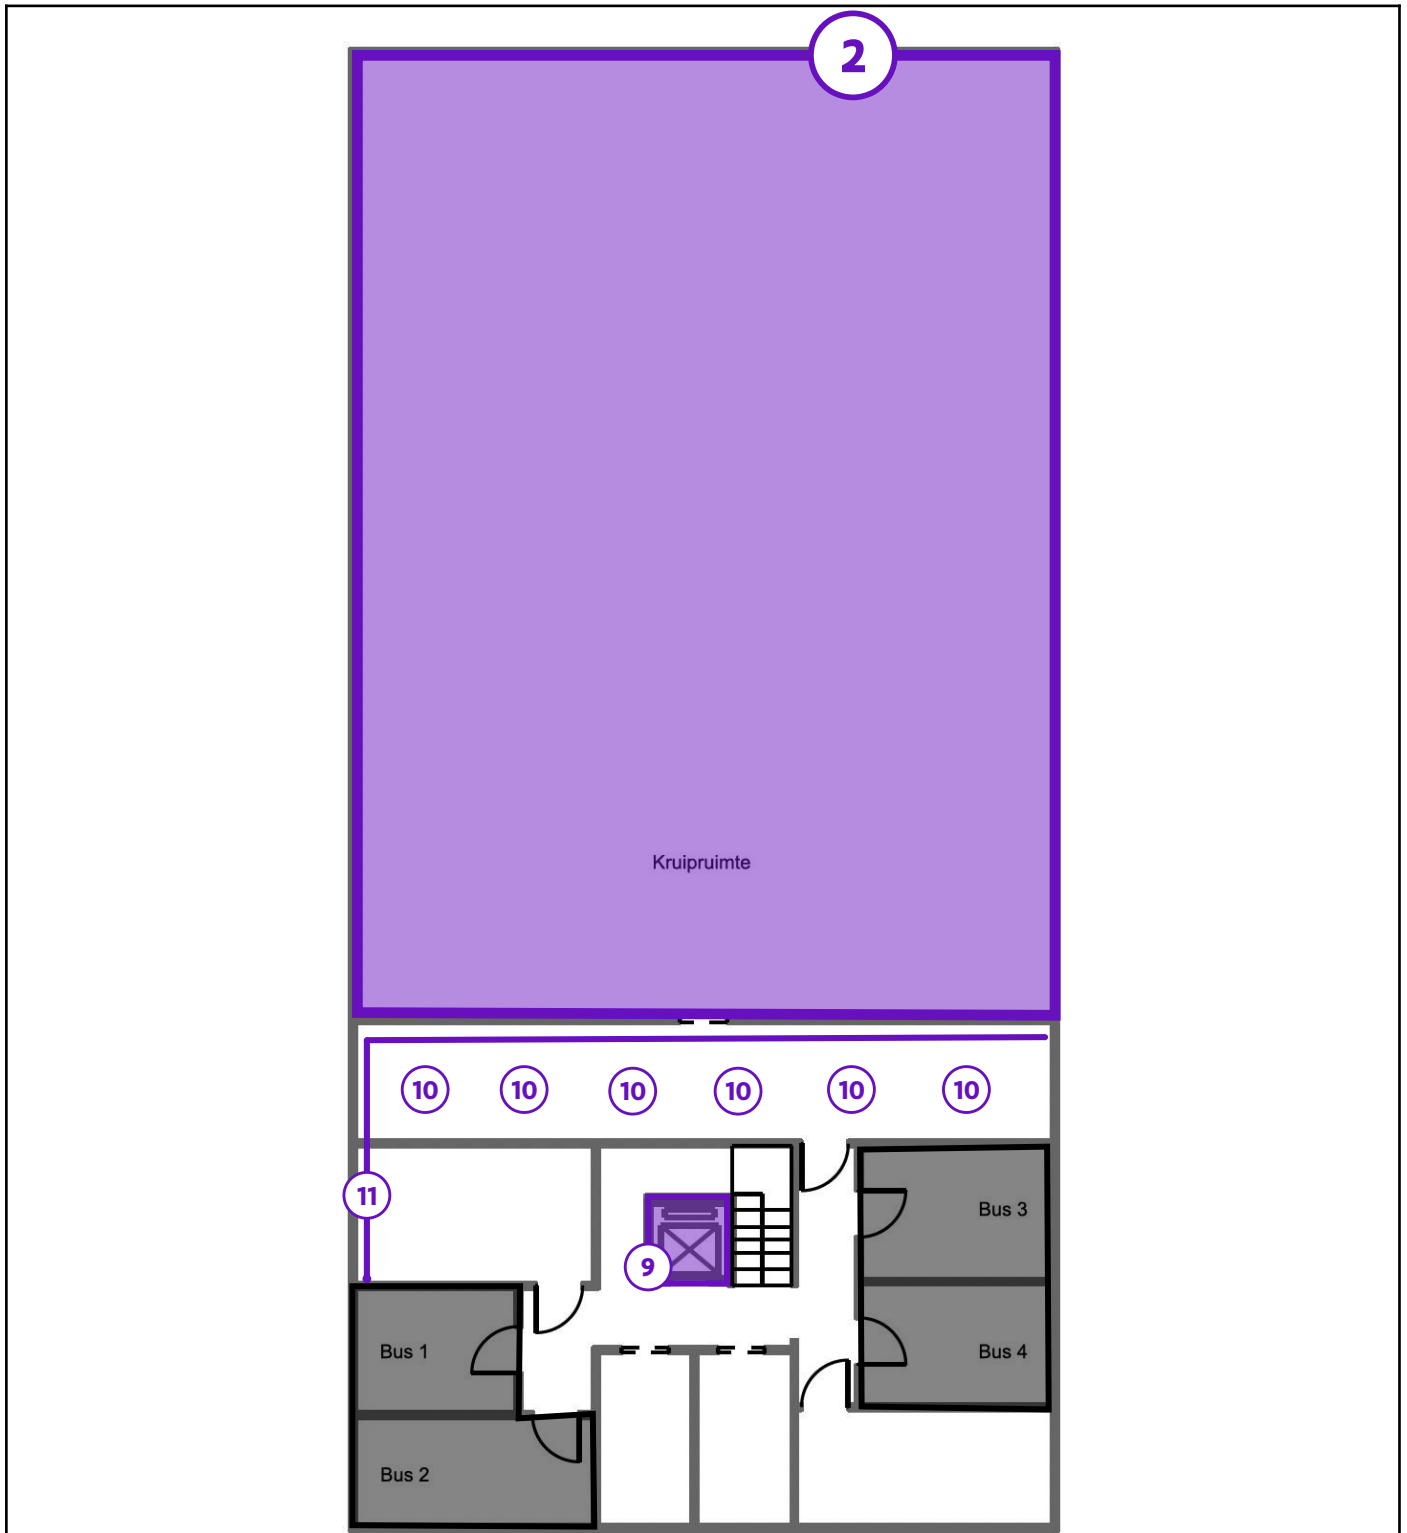
Plan 1.1: Kelder

Beschrijving	Type	Actie
2. Kruipkelder	Beperking	-

9. Materialen/onderdelen en ruimtes die horen bij de liftinfrastructuur	Overige ruimte of materiaal	-
10. Stookketel met risicobouwjaar	Overige ruimte of materiaal	-
11. Leidingisolatie algemene delen	Overige ruimte of materiaal	-

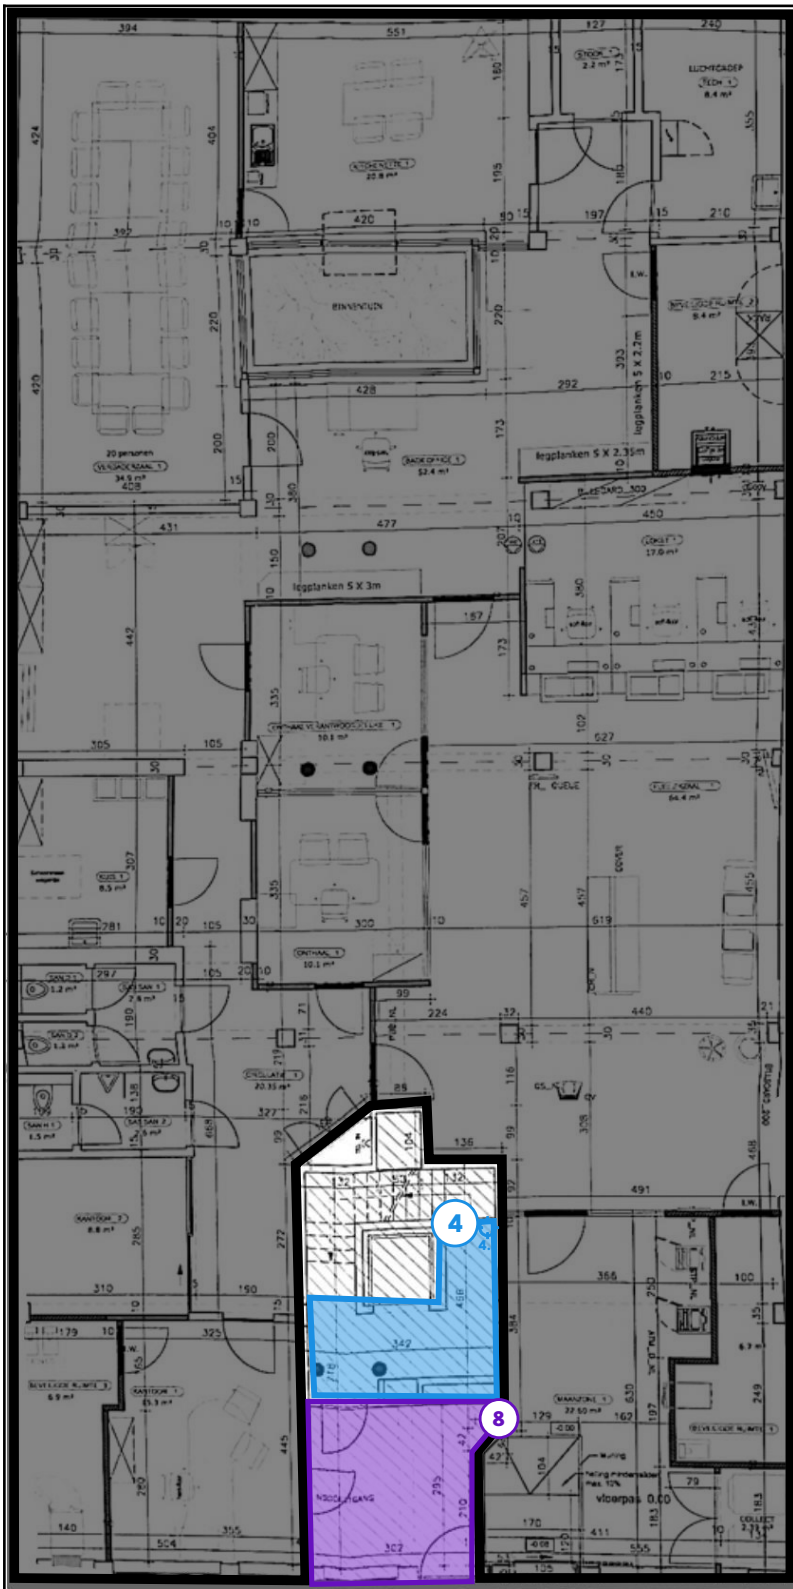
Plan 1.3: Gelijkvloers (pleisterwerk)

4. Bepleistering plafond van de gemene delen	Geen asbest	-
4.1 Code: MM13	Mengmonster	-
8. Bepleistering (extrapolatie)	Overige ruimte of materiaal	-

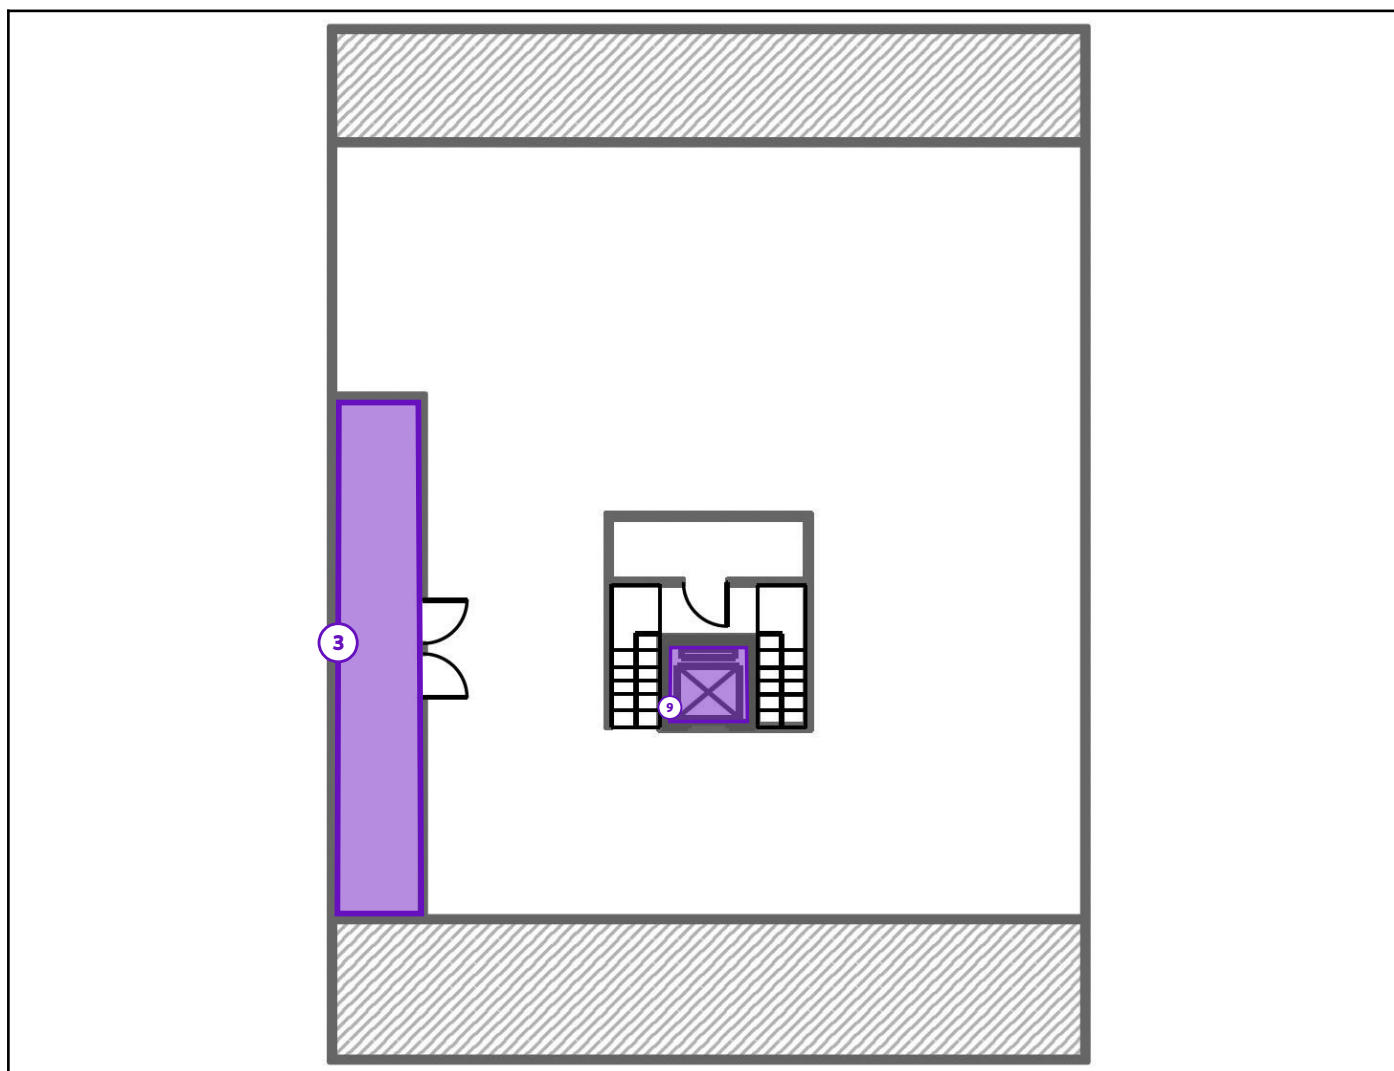
Plan 1.14: Zolder

Beschrijving	Type	Actie
3. Toegang naar aparte ruimte op zolder is slotvast	Beperking	-
9. Materialen/onderdelen en ruimtes die horen bij de liftinfrastructuur	Overige ruimte of materiaal	-
