Asbestinventarisatetest

Astridlaan 30, 3200 Aarschot

Attestnummer : 20260604-000224.000

Uitgegeven op : 04.06.2026

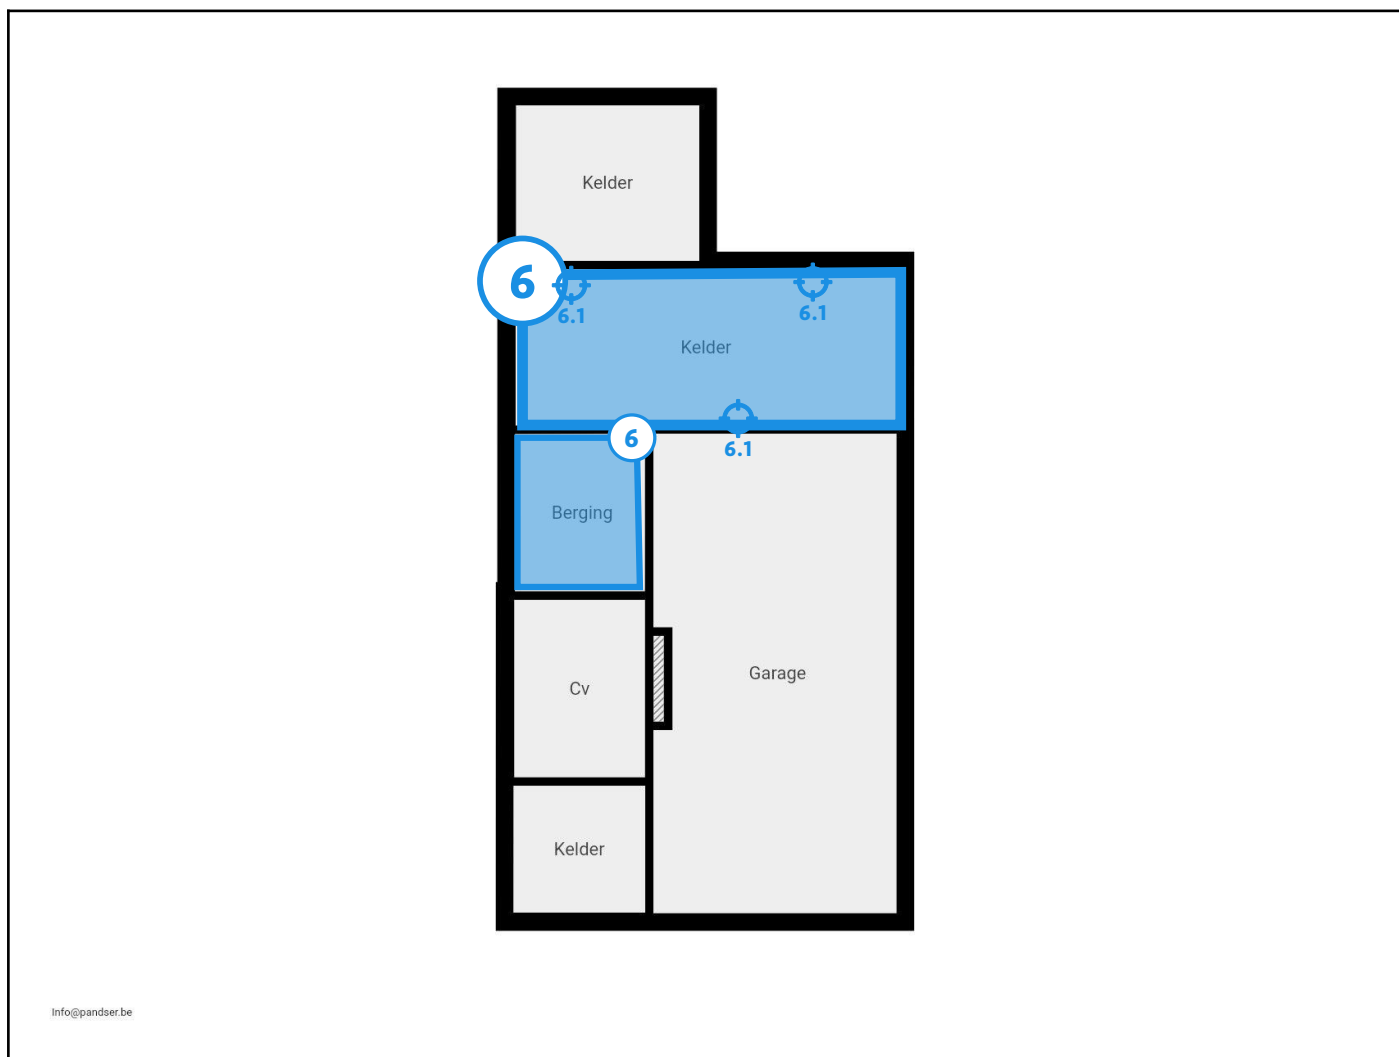
Plan 1.1: Kelder: cementering

Beschrijving	Type	Actie
6. Cementen smeerlaag binnen (kelder)	Geen asbest	-
6.1 Code: 290526C3	Mengmonster	-

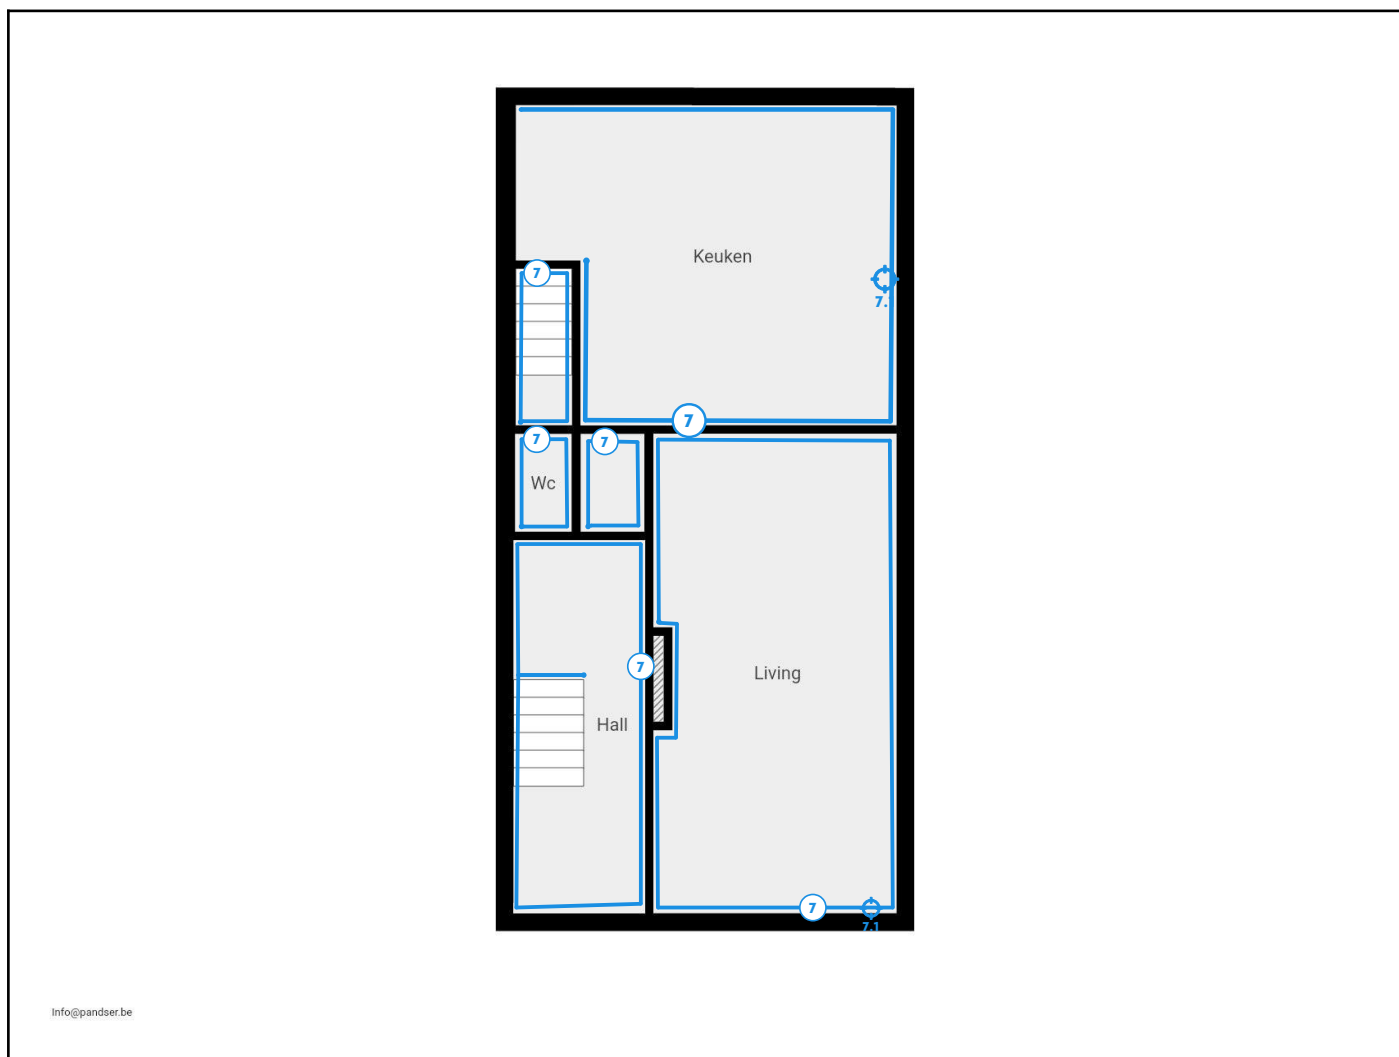
Plan 1.3: Gelijkvloers: pleister muren

Beschrijving	Type	Actie
7. Pleisterwerk wanden	Geen asbest	-
7.1 Code: 290526C1	Mengmonster	-

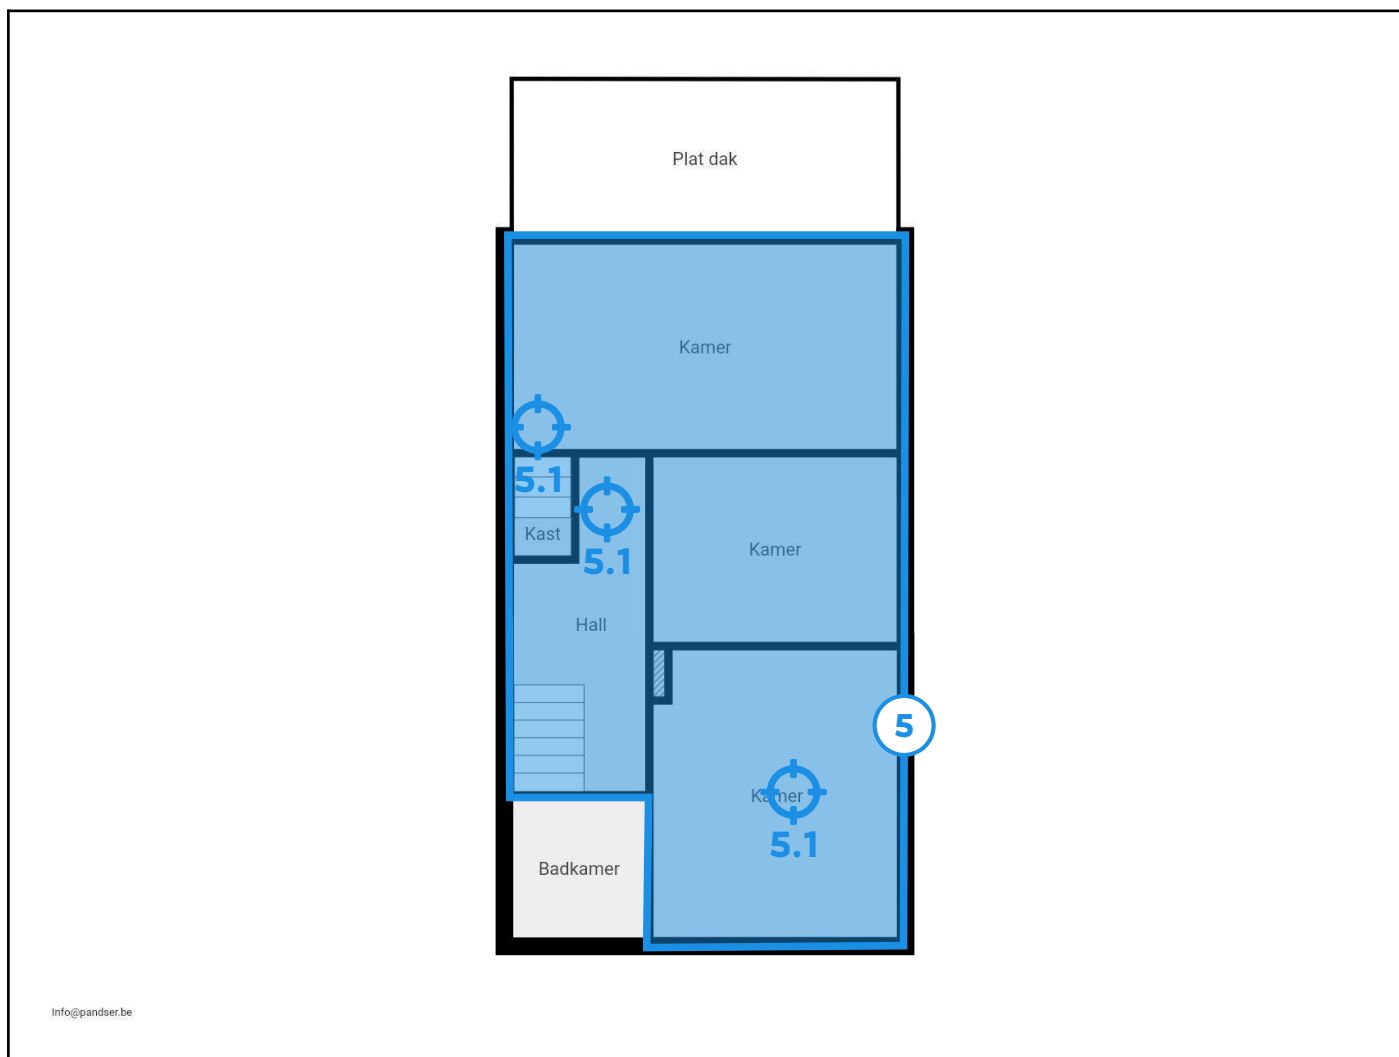
Plan 1.6: 1e verdiep: pleister plafond

Beschrijving	Type	Actie
5. Pleisterwerk plafonds	Geen asbest	-
5.1 Code: 290526C2	Mengmonster	-

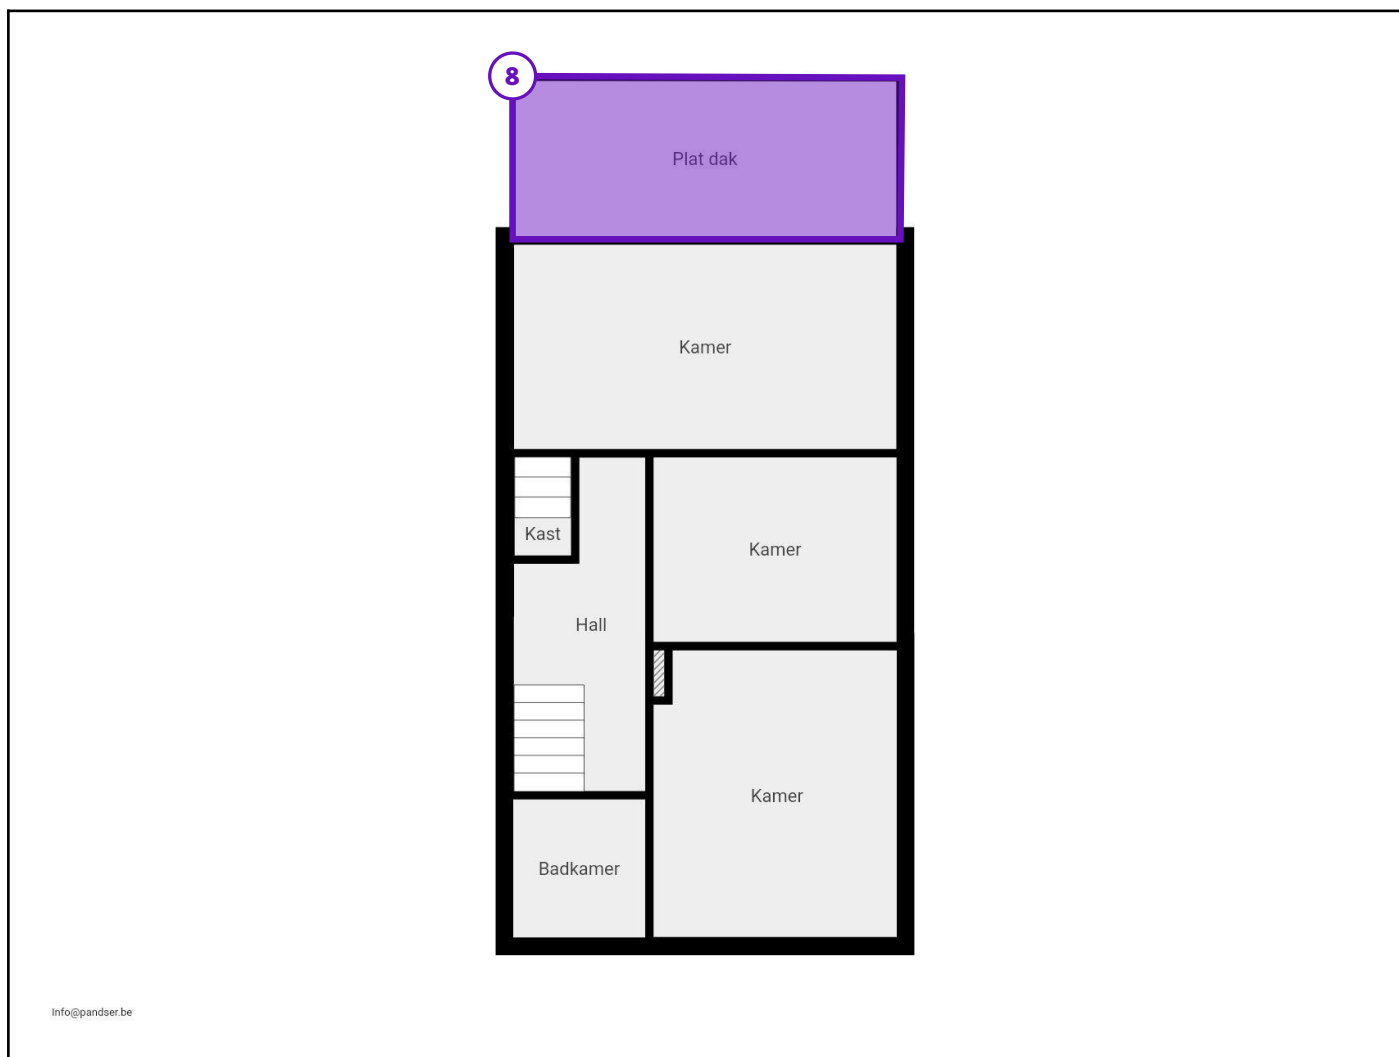
Plan 1.8: 1e verdieping: roofing plat dak

Beschrijving	Type	Actie
8. Dakbedekking plat dak (niet verdacht)	Overige ruimte of materiaal	-

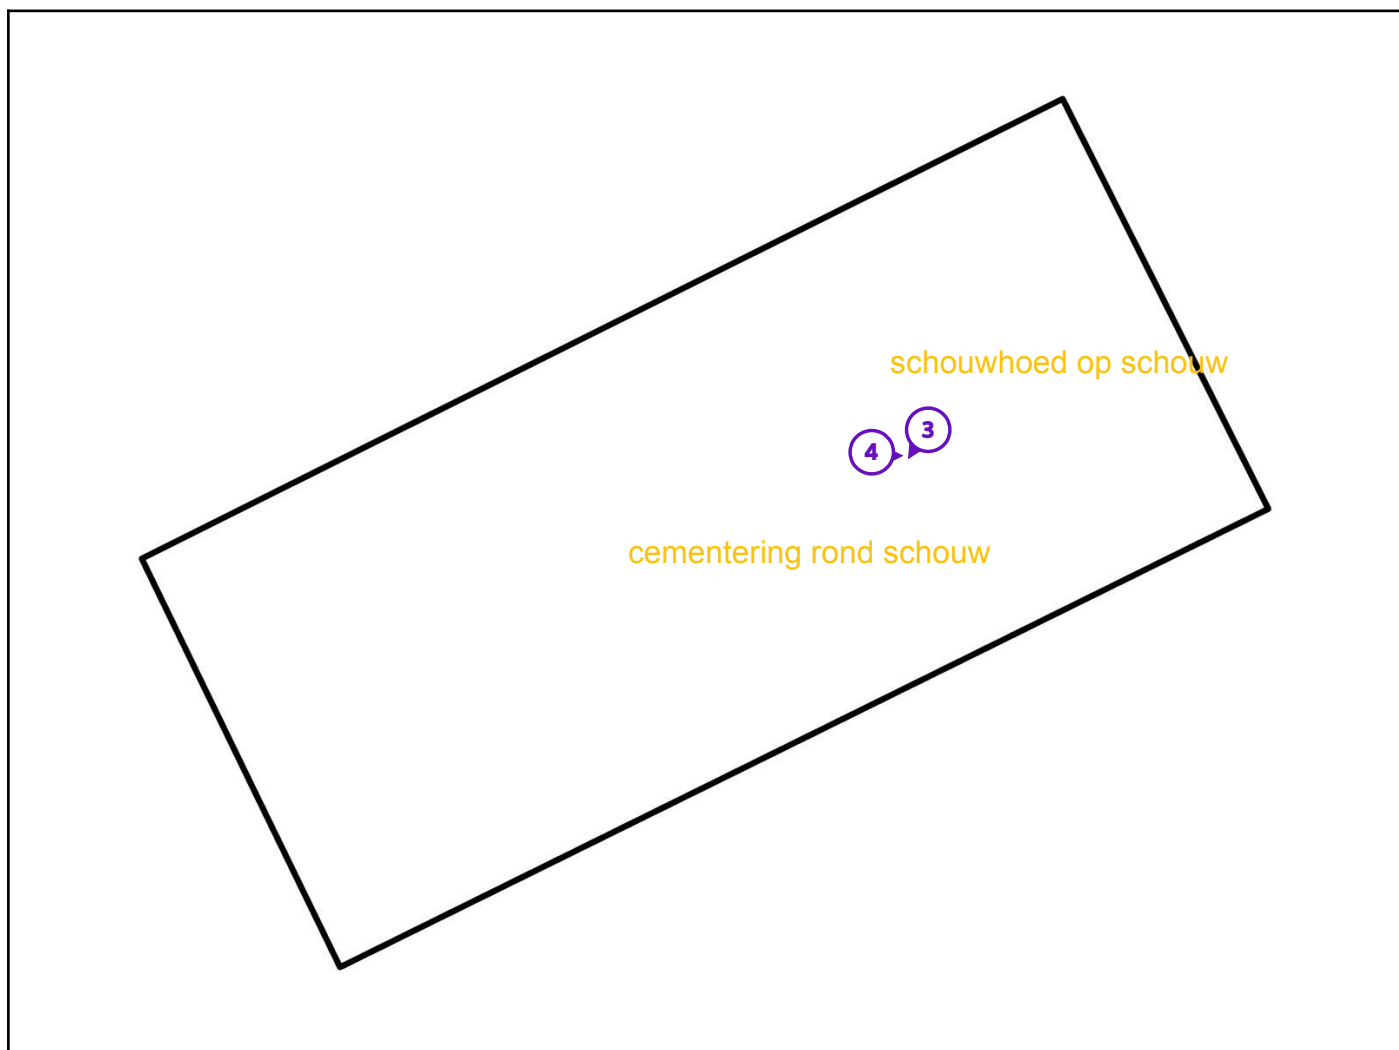
Plan 1.11: Dak: schouw

Beschrijving	Type	Actie
3. Schouwhoed (niet asbesthoudend)	Advies	-
4. Cementering schouw (op dak)	Advies	-

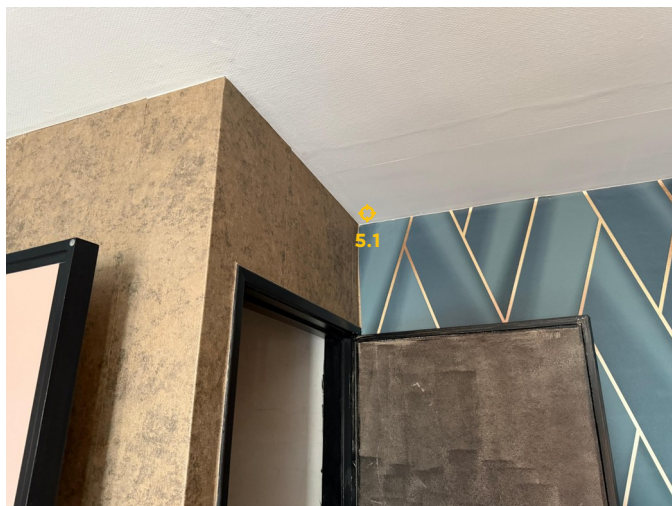
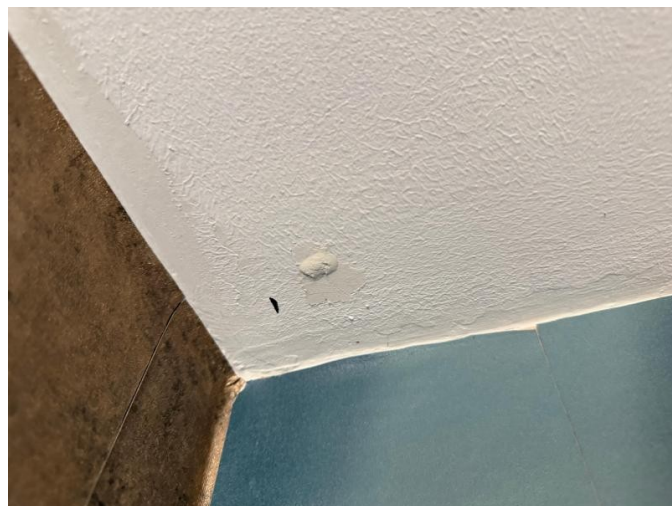
Fiche 5: Pleisterwerk plafonds

Geen asbest

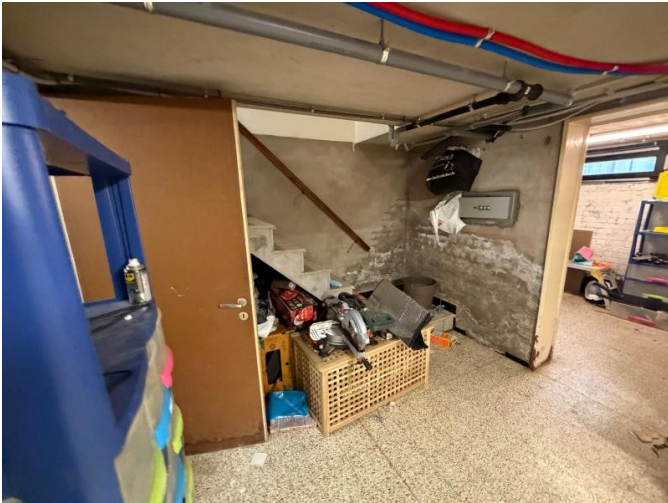
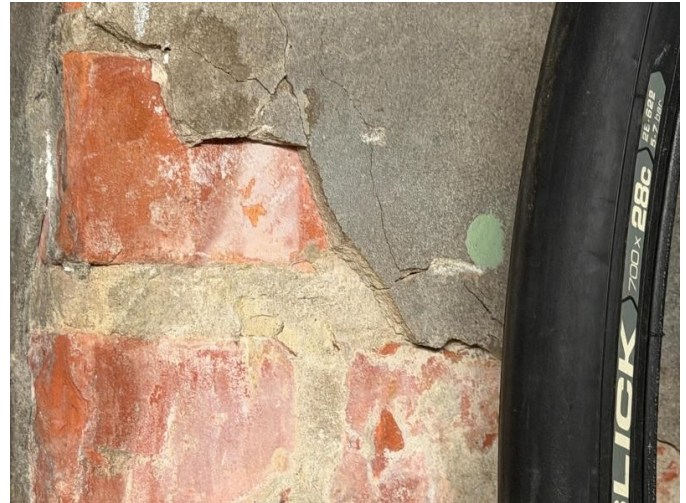
Fiche 6: Cementen smeerlaag binnen (kelder)

Geen asbest

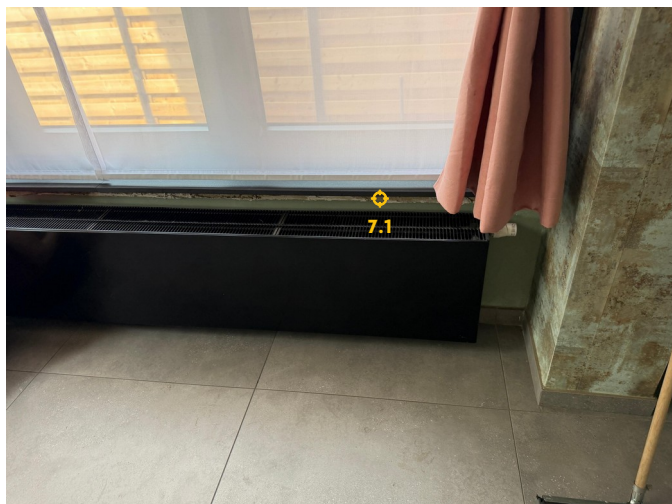
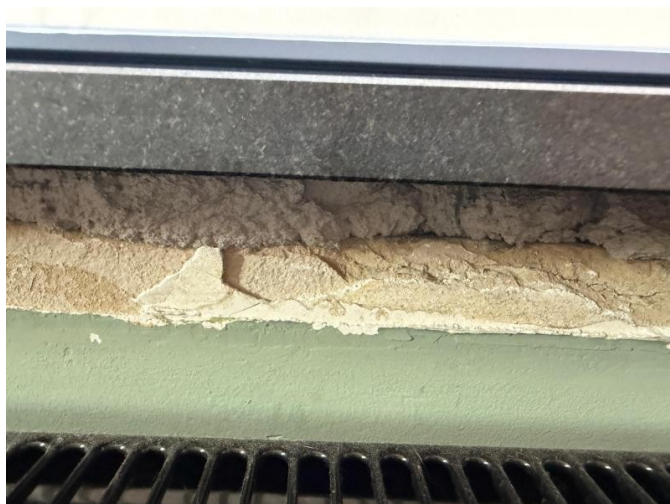
Fiche 7: Pleisterwerk wanden

Geen asbest

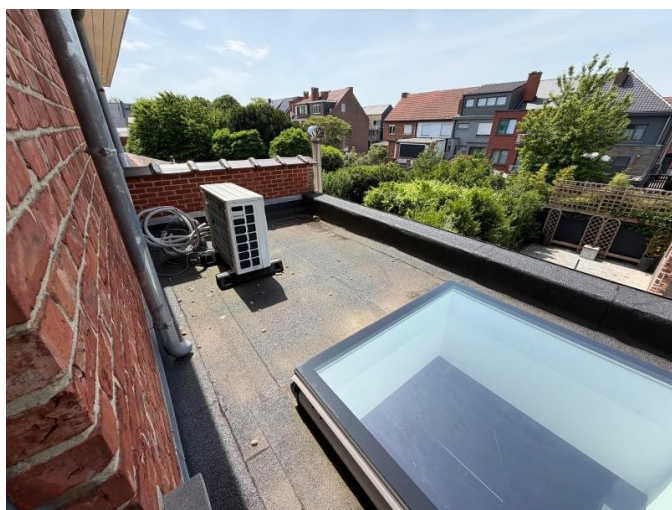
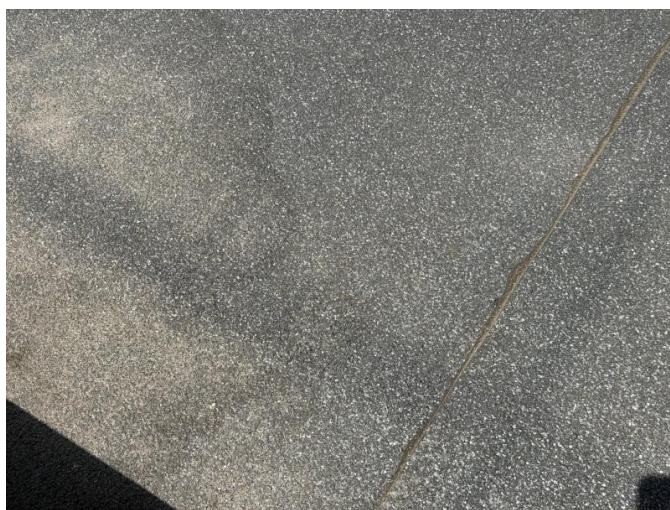
Beschrijving	Notitie	Terug te vinden op plannen
Fiche 8: Dakbedekking plat dak (niet verdacht)	<p>De dakbedekking van het platte dak achteraan werd geplaatst tijdens de verbouwingswerken. Er werden foto's aangeleverd die aantonen dat de bouwwerken recent werden uitgevoerd. De dakbedekking is nieuw en bijgevolg uitgesloten van asbest.</p> <p>Er worden geen uitspraken gedaan over eventueel nog aanwezige oudere lagen. Hiervoor is destructief onderzoek nodig. Bij renovatie of sloopwerken wordt aangeraden om een staal tot op de dragende structuur te nemen zodat alle nog mogelijke materialen in één keer bemonsterd worden. Dit gaat ten koste van de waterdichtheid van het platte dak.</p>	Plan 1.8: 1e verdieping: roofing plat dak
Fiche 9: Kit aan de ramen	Alle ramen en deuren werden recent vernieuwd en afgekit met siliconen. Deze bevat geen asbest.	-
Fiche 10: Dakbedekking bestaande uit pannen (niet verdacht)	De dakbedekking is niet-asbestverdacht.	-
