# Asbestinventarisatetest

Leuvensestraat 38/5, 3200 Aarschot

Attestnummer : 20260114-000069.000

Uitgegeven op : 14.01.2026

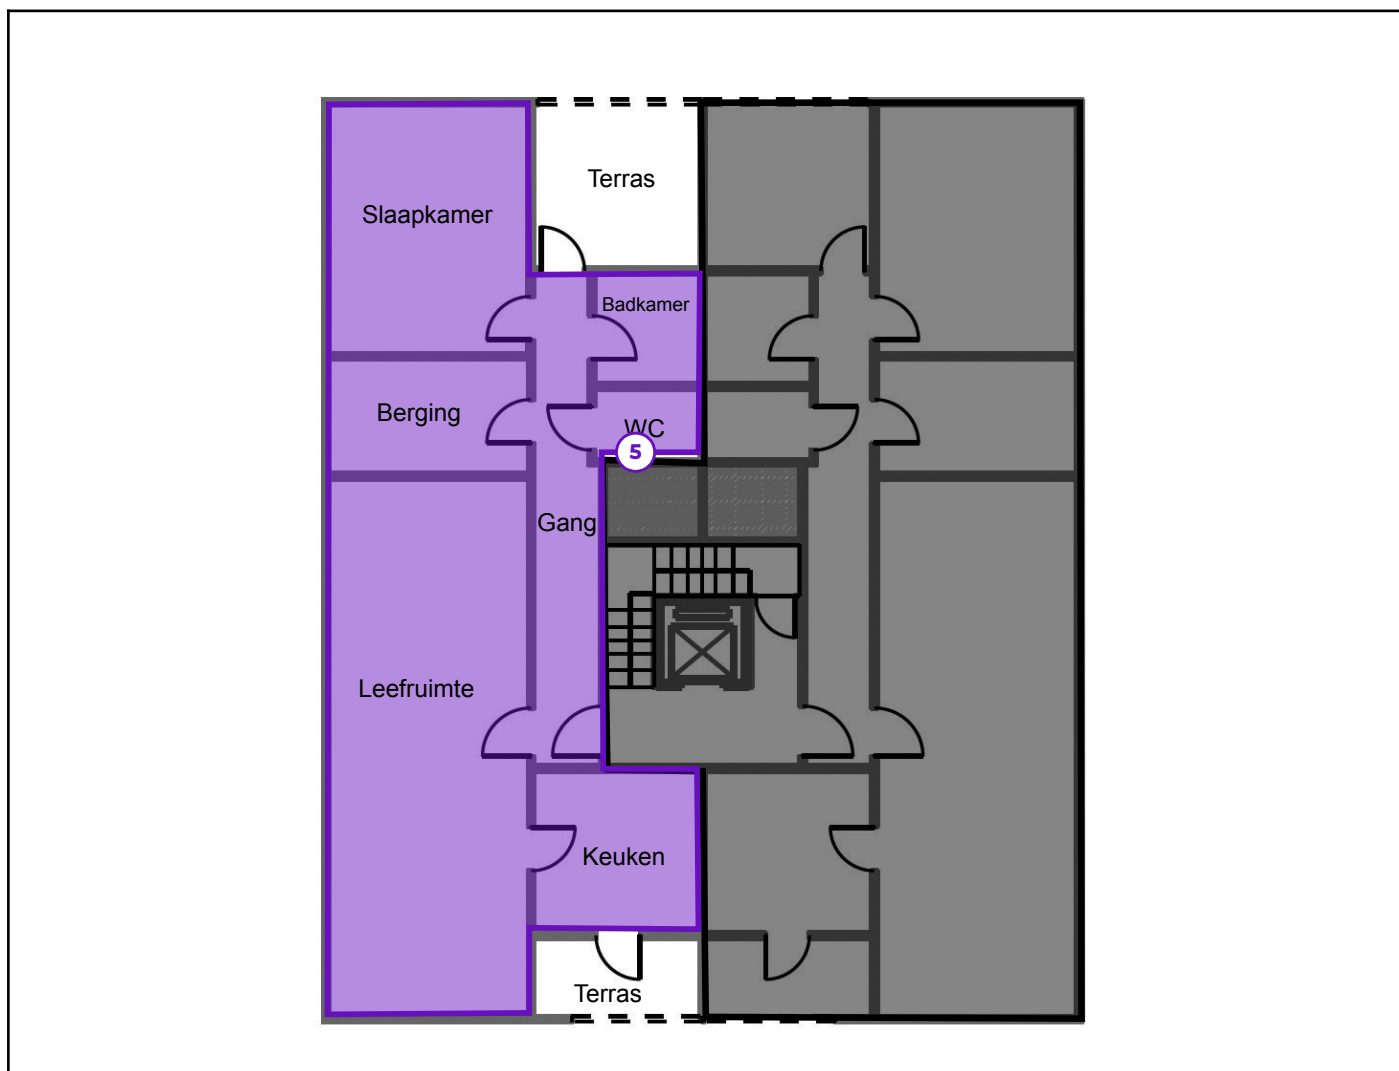
## Plan 1.2: Derde verdieping (pleisterwerk)

Beschrijving	Type	Actie
5. Beploistering (extrapolatie)	Overige ruimte of materiaal	-
