Asbestinventarisatetest

Jos Ceulemansstraat 2, 3128 Tremelo

Attestnummer : 20260511-000122.001

Uitgegeven op : 11.05.2026

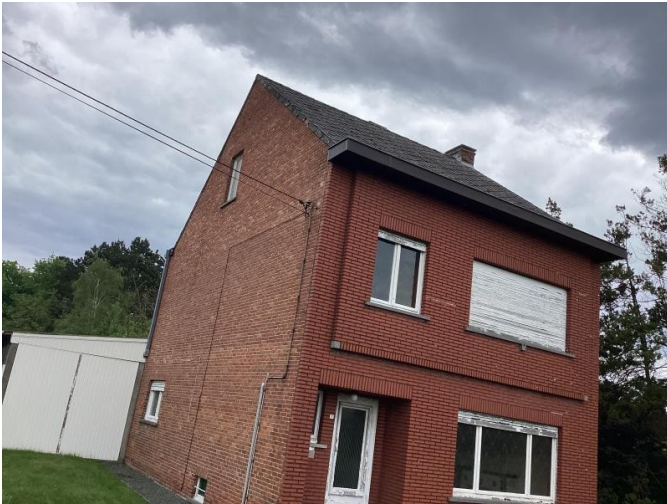
Overzichtsfoto

Beschrijving	Mos/sediment in de dakgoot
Type afvalstof	Betreft resten (contaminatie) van verwerking of beschadiging
Type resten (contaminatie)	<ul style="list-style-type: none">• Stof, deeltjes < 4 mm, flinters, gruis (los, opliggend)• Stof, deeltjes < 4 mm, flinters, gruis (vermengd in materiaal)
Besmette materialen	<ul style="list-style-type: none">• Organisch materiaal (mos, mest, vegetatie, ...)• Sediment (dakgoot, afvoerbuï, regenwaterput, ...)
Bron van de resten	Asbesthoudend dak
Omgeving	Buiten
Primaire drager	dakgoot
Gebondenheid resten	Niet hecht
Hoeveelheid (gewicht - aantal)	<ul style="list-style-type: none">• 2,00 kg - 1 stuk
Totaal gewicht	2,00 kg
Eenvoudig bereikbaar	Ja
Identificatiemethode	De asbestdeskundige beoordeelt het materiaal als asbestverdacht en dus asbesthoudend, en dit zonder monstername.
Opmerking	De hoeveelheid is een zo nauwkeurig mogelijke opmeting. Hieraan kunnen evenwel geen rechten worden ontleend.

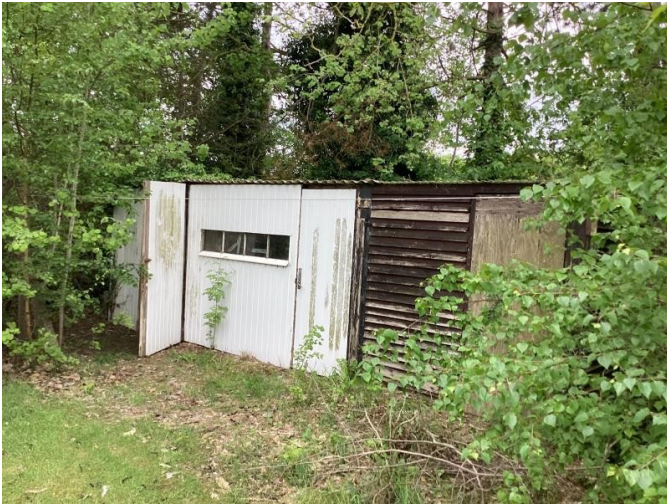
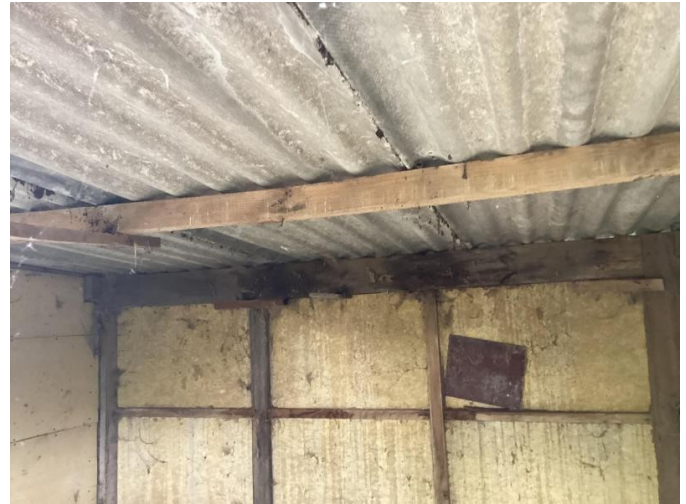
Overzichtsfoto

Beschrijving	Schuin dak afdak en kotten
Omgeving	Buiten
Primaire drager	Schuin dak
Asbestmateriaal	Dak- en gevelbekleding - Golfplaat
Bindmiddel van asbestmateriaal	Cement
Gebondenheid op basis van bindmiddel	Hecht
Hoeveelheid (oppervlakte - aantal)	<ul style="list-style-type: none">• 17,00 m² - 1 stuk
Totale oppervlakte	17,00 m ²
Eenvoudig bereikbaar	Ja
Bevestigingswijze	<ul style="list-style-type: none">• Geklemd• Geschroefd
Identificatiemethode	<p>De asbestdeskundige beoordeelt het materiaal als asbestverdacht en dus asbesthoudend, en dit zonder monstername.</p> <p>Motivatie: De opdrachtgever weigert om het materiaal te laten bemonsteren.</p>
Destructieve handeling voor identificatie	Nee
Opmerking	De hoeveelheid is een zo nauwkeurig mogelijke opmeting. Hieraan kunnen evenwel geen rechten worden ontleend.

- Eenvoudige handelingen: mag via doe-het-zelf of door werknemer(s) met opleidingsattest eenvoudige handelingen
Deze toepassing kan door een aannemer die over een opleidingsattest eenvoudige handelingen beschikt of door een particulier (doe-het-zelf), verwijderd worden indien er geen verhoogd risico op vrijgave van asbestvezels (max. concentratie 0,01 vezels/cm³ - CODEX Art. VI.3-54) ontstaat en de toepassing voorafgaand wordt gefixeerd/bevochtigd; de individuele elementen zonder machinale werktuigen (boormachine, slijpschijf, hogedrukreiniger,...) en zonder breken of gooien een voor een losgemaakt worden; en ten slotte dubbel en luchtdicht verpakt weggevoerd worden naar een erkend afvalpunt (recyclagepark).

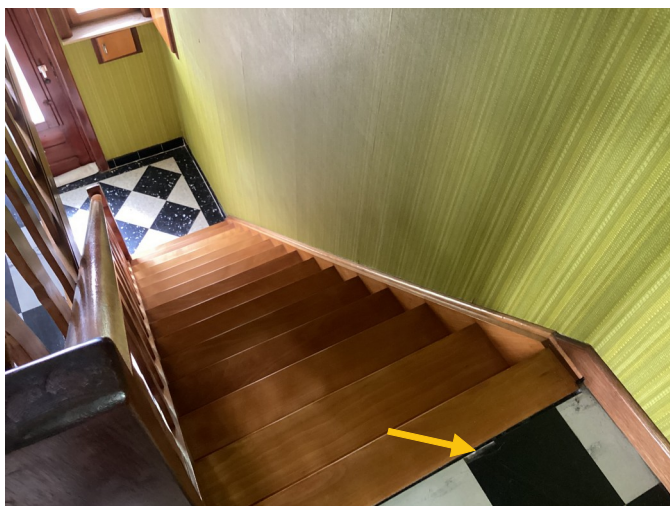
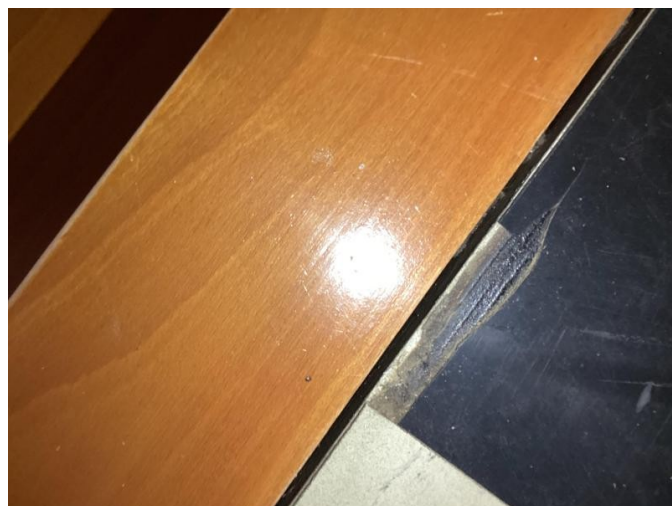
Overzichtsfoto

Beschrijving	Vinyltegels nachthall
Omgeving	Binnen
Primaire drager	Vloer
Asbestmateriaal	Prefab - afwerking - Tegel
Bindmiddel van asbestmateriaal	Kunststof of -hars
Gebondenheid op basis van bindmiddel	Hecht
Hoeveelheid (oppervlakte - dikte - aantal)	• 5,00 m ² - 1,00 cm - 1 stuk
Totaal volume	0,05 m ³
Eenvoudig bereikbaar	Ja
Bevestigingswijze	• Verlijmd, ingegoten, versmeerd
Identificatiemethode	Een monstername door de asbestdeskundige met laboanalyse door een asbestlabo.
Destructieve handeling voor identificatie	Nee
Opmerking	De hoeveelheid is een zo nauwkeurig mogelijke opmeting. Hieraan kunnen evenwel geen rechten worden ontleend.

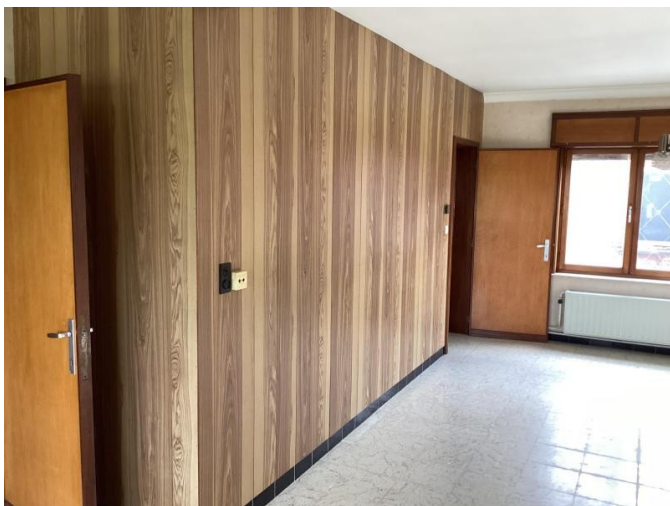
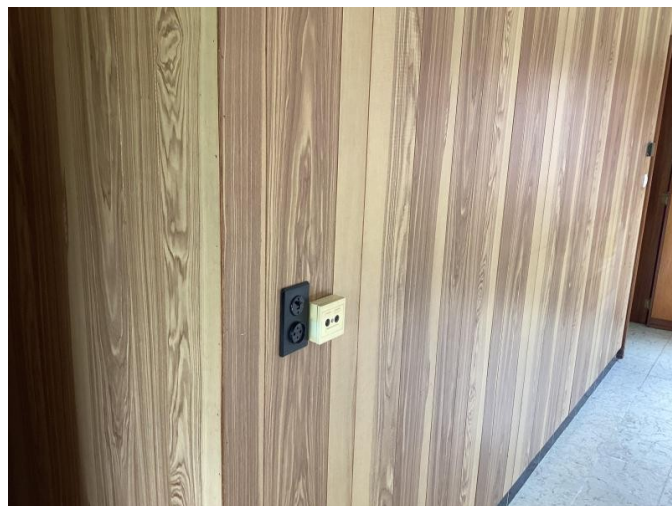
Situeringfoto

Basis voor advies	De asbestdeskundige beoordeelt het materiaal als niet-asbestverdacht.
-------------------	---

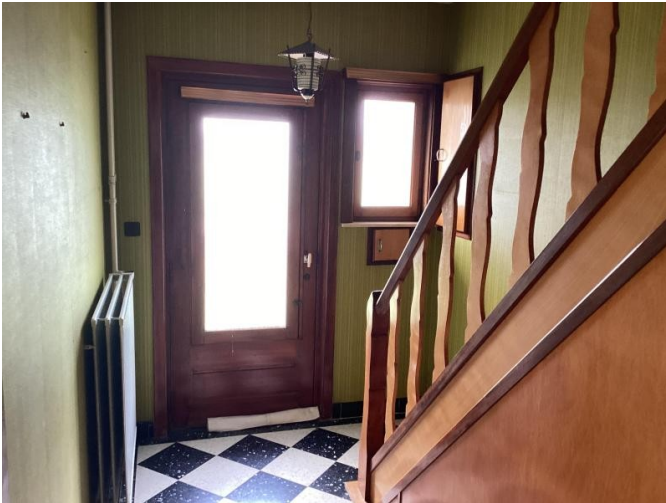
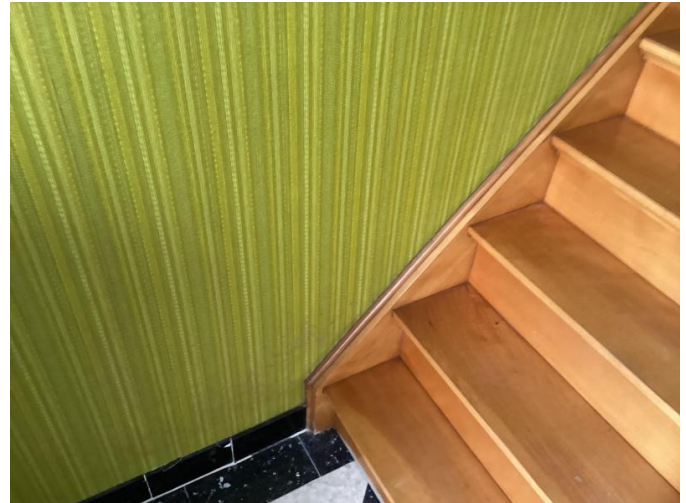
Geen asbest

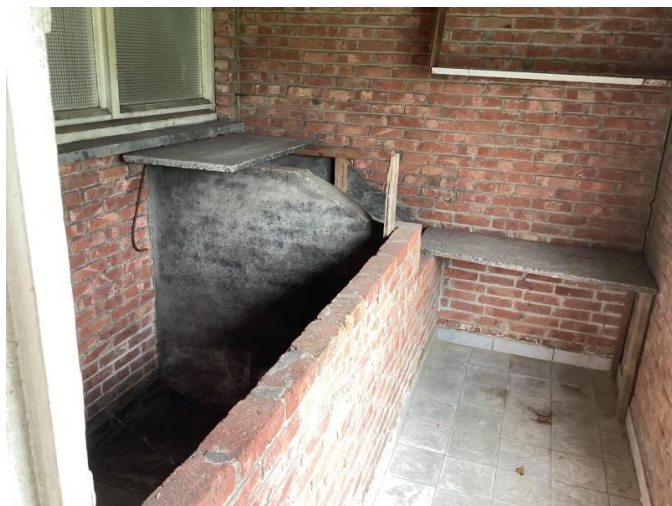
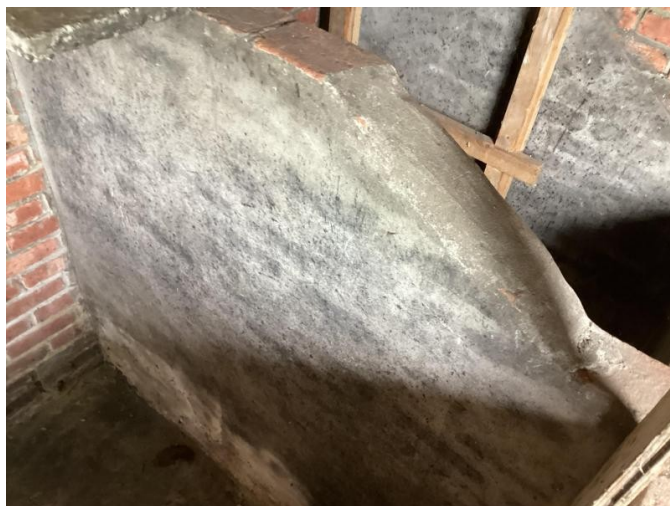
Geen asbest

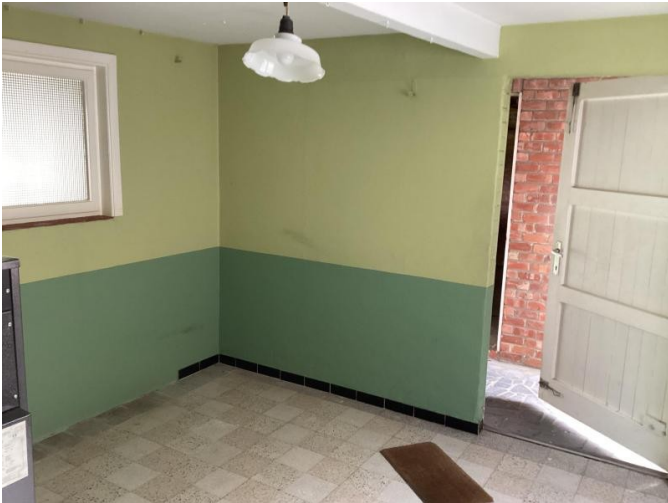
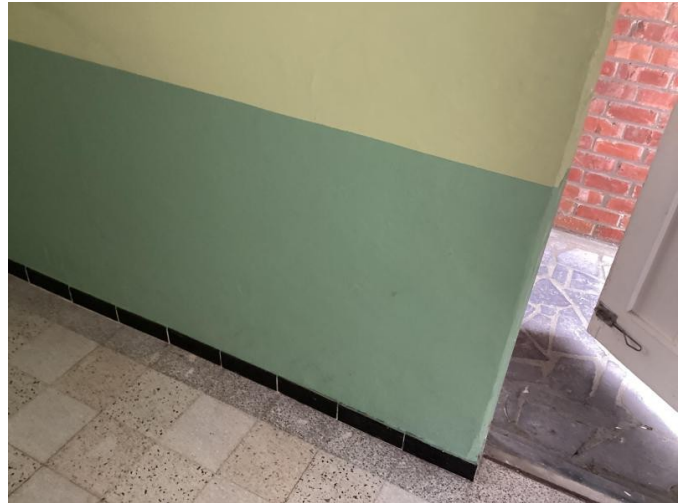
Fiche 21: Muren cv ruimte

Geen asbest

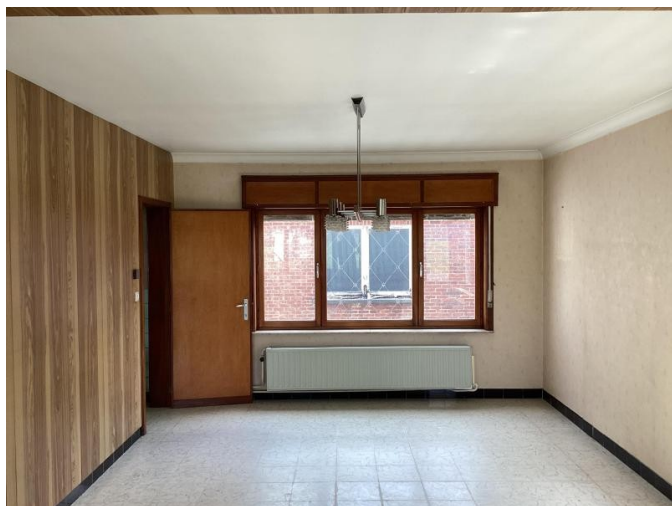
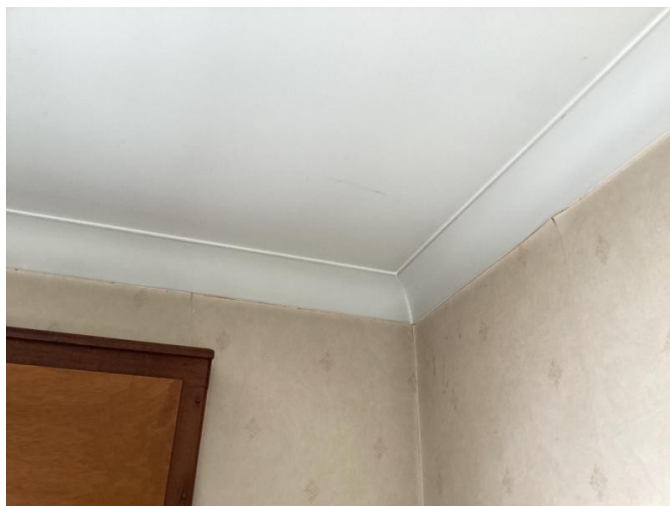
Fiche 22: Molures

Geen asbest

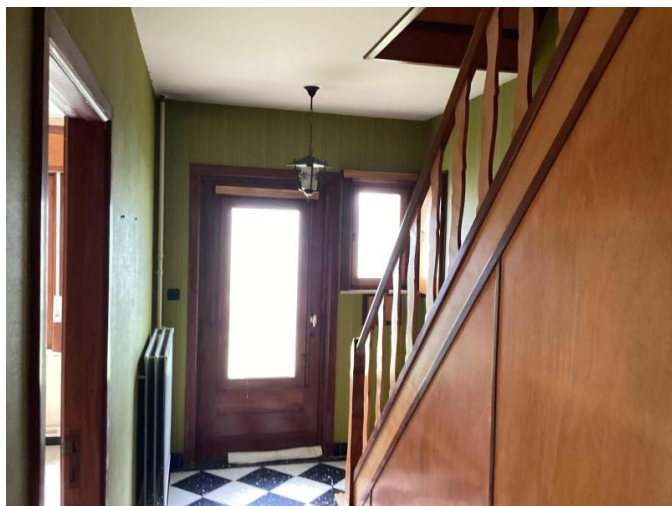
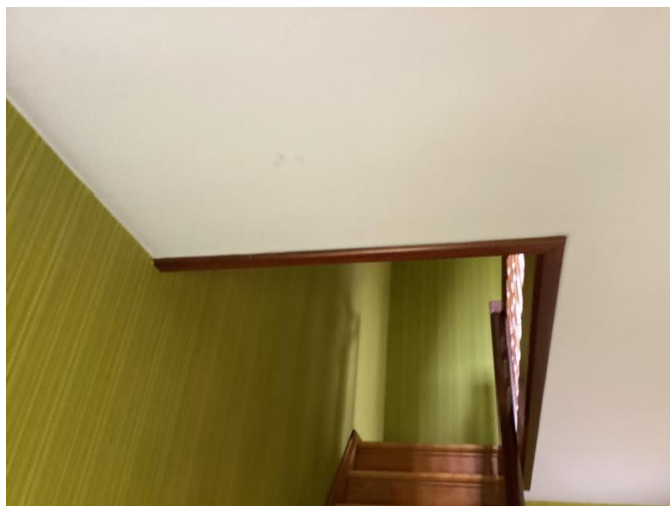
Fiche 23: Pleisterwerk plafonds

Geen asbest

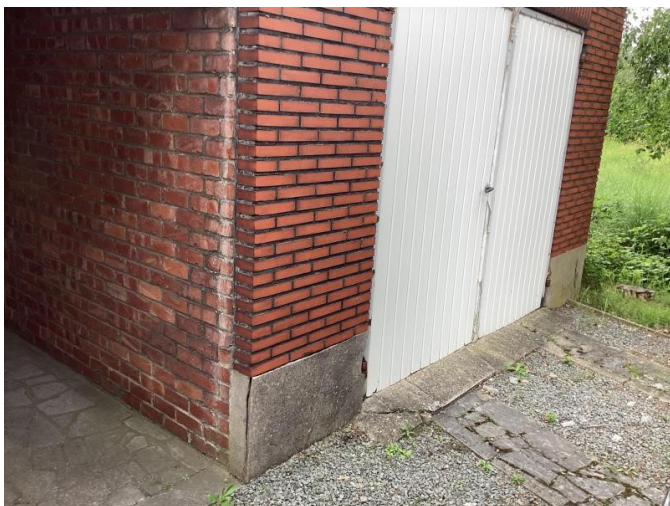
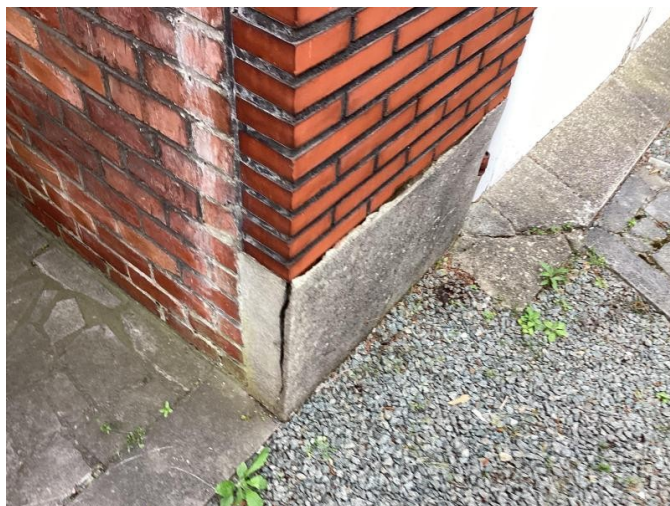
Fiche 24: Gevel

Geen asbest

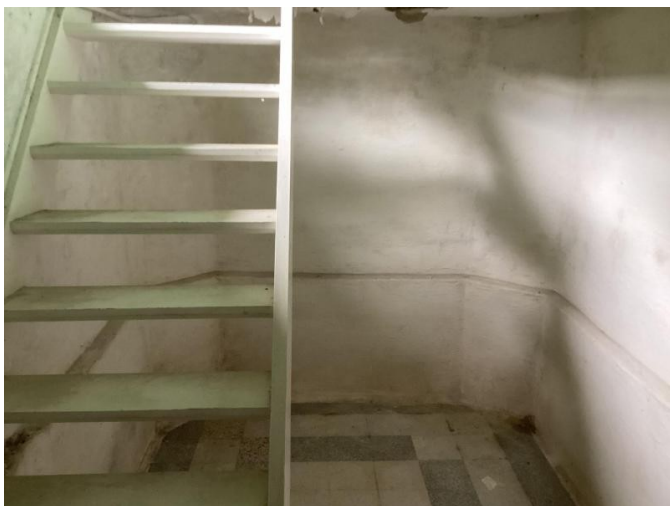
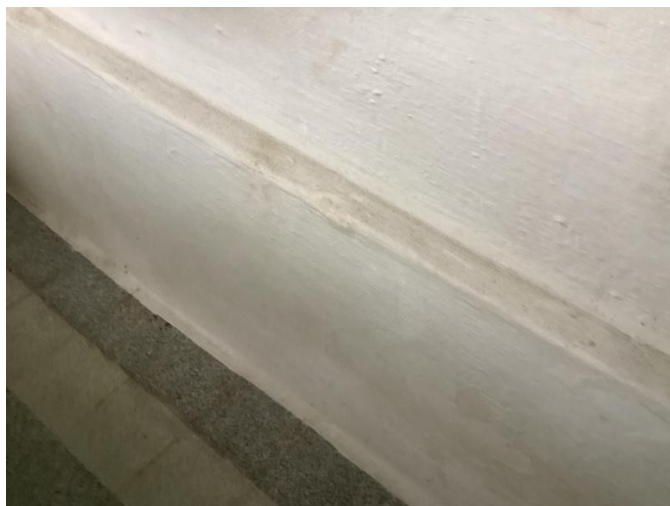
Fiche 25: Muren kelder

Geen asbest

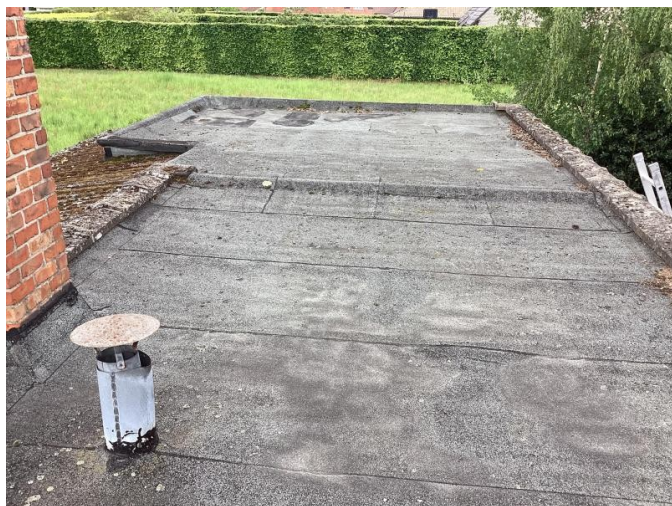
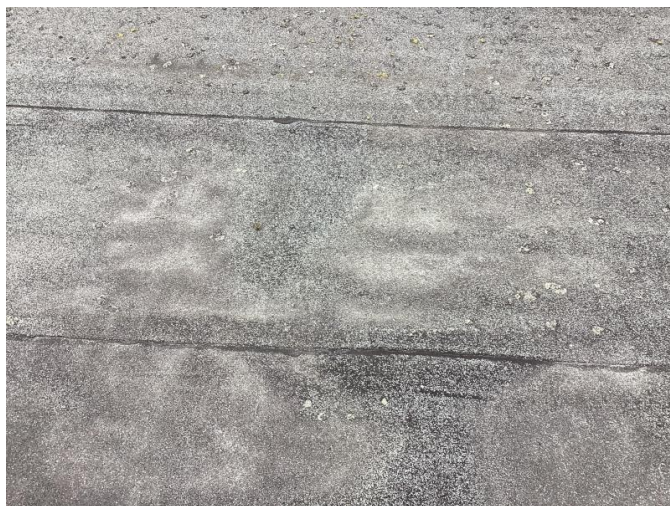
Fiche 26: Plat dak woning

Geen asbest

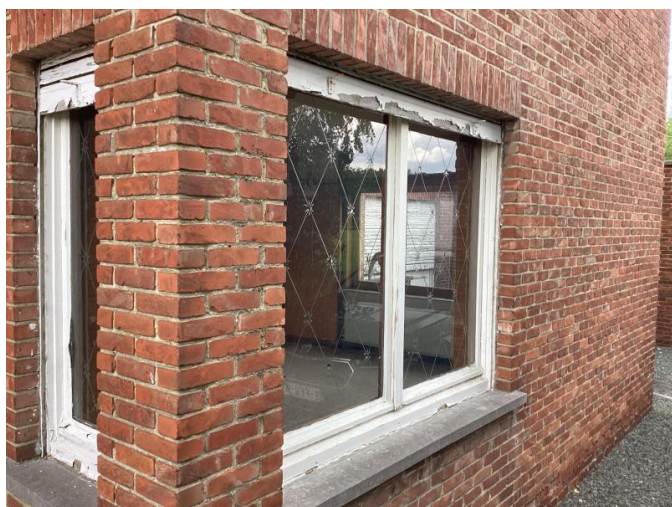
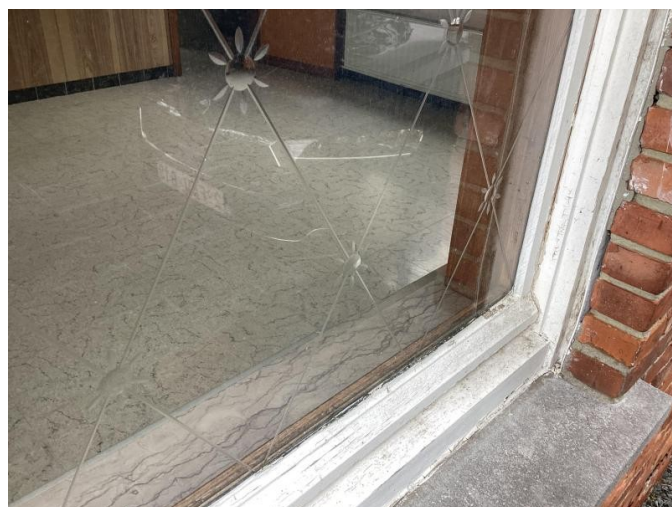
Beschrijving	Notitie	Terug te vinden op plannen
Fiche 27: Afwerkingsmateriaal schrijnwerk	Deze is niet verdacht.	-

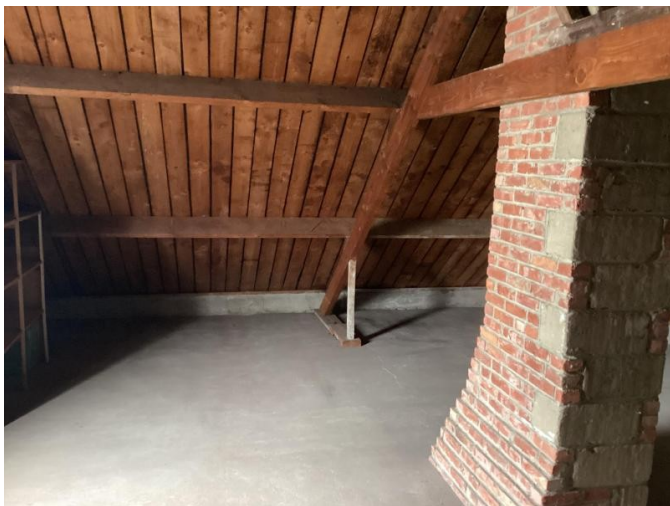
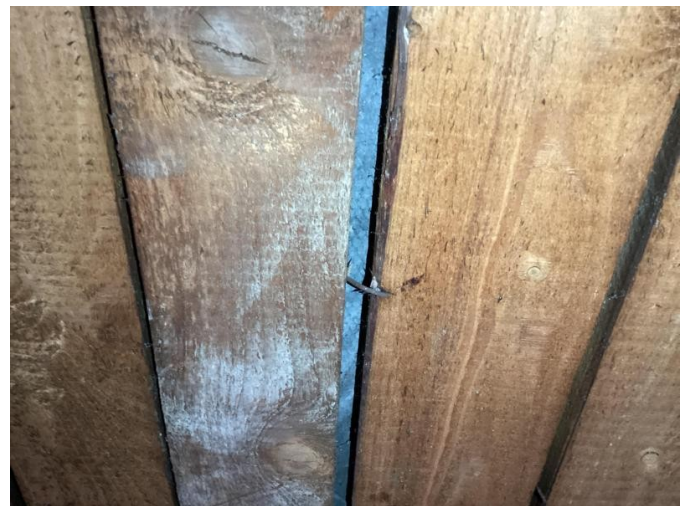
Beschrijving	Notitie	Terug te vinden op plannen
Fiche 30: Liftinfrastructuur (niet aanwezig)	Er is geen liftinfrastructuur aanwezig op de inspectielocatie.	-
Fiche 31: Onderdak schuin dak woning	Er is geen te onderzoeken onderdak aanwezig op de inspectielocatie.	-
Fiche 32: Leidingisolatie (niet aanwezig)	Er is geen asbestverdachte leidingisolatie aanwezig.	-
