Asbestinventarisatetest

Speelstraat 93, 9750 Kruisem

Attestnummer : 20250911-000338.000

Uitgegeven op : 11.09.2025

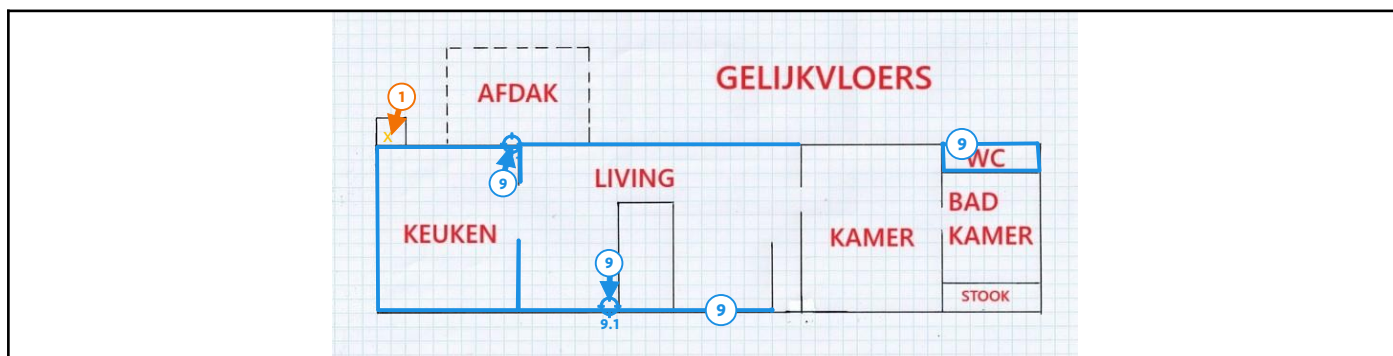
Plan 1.1: WONING

Beschrijving	Type	Actie
1. BAKELIETEN SCHAKELAARS EN DOZEN	Asbestmateriaal	Verwijderen
9. PLEISTER MUREN	Geen asbest	-
9.1 Code: 250902101	Mengmonster	-

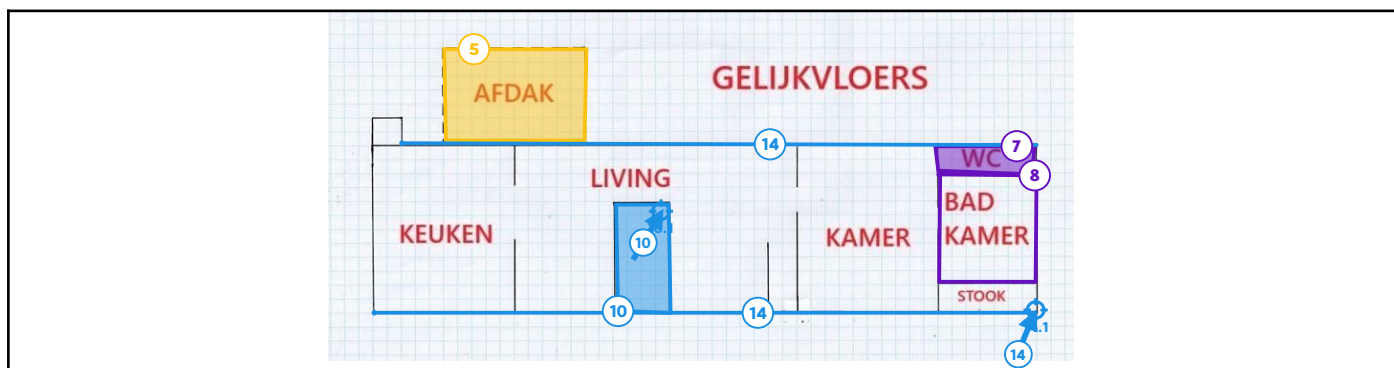
Plan 1.2: WONING

Beschrijving	Type	Actie
5. AFDAK	Uitsluiting	-
7. RODE VERF VLOER GARAGE + WC	Advies	-
8. LIJM ACHTER WANDTEGELS	Advies	-
10. CEMENT OPEN HAARD	Geen asbest	-
10.1 Code: 250902109	Puntmonster	-
14. CEMENTERING OVENHUIS EN WONING BUITEN	Geen asbest	-
14.1 Code: 250902108	Mengmonster	-

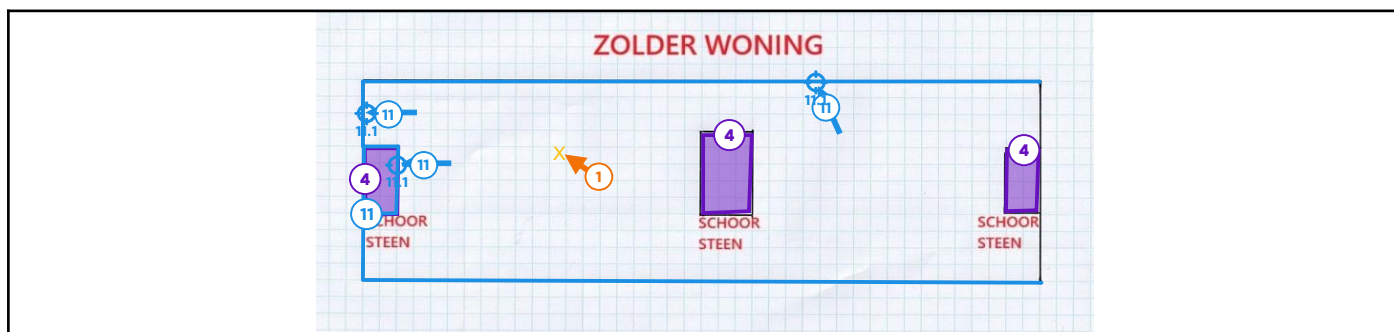
Plan 1.3: ZOLDER WONING

Beschrijving	Type	Actie
1. BAKELIETEN SCHAKELAARS EN DOZEN	Asbestmateriaal	Verwijderen
4. ROOKGASKANALEN IN DE SCHOORSTEEN	Beperking	-
11. PLEISTER MUREN ZOLDER	Geen asbest	-
11.1 Code: 250902102	Mengmonster	-

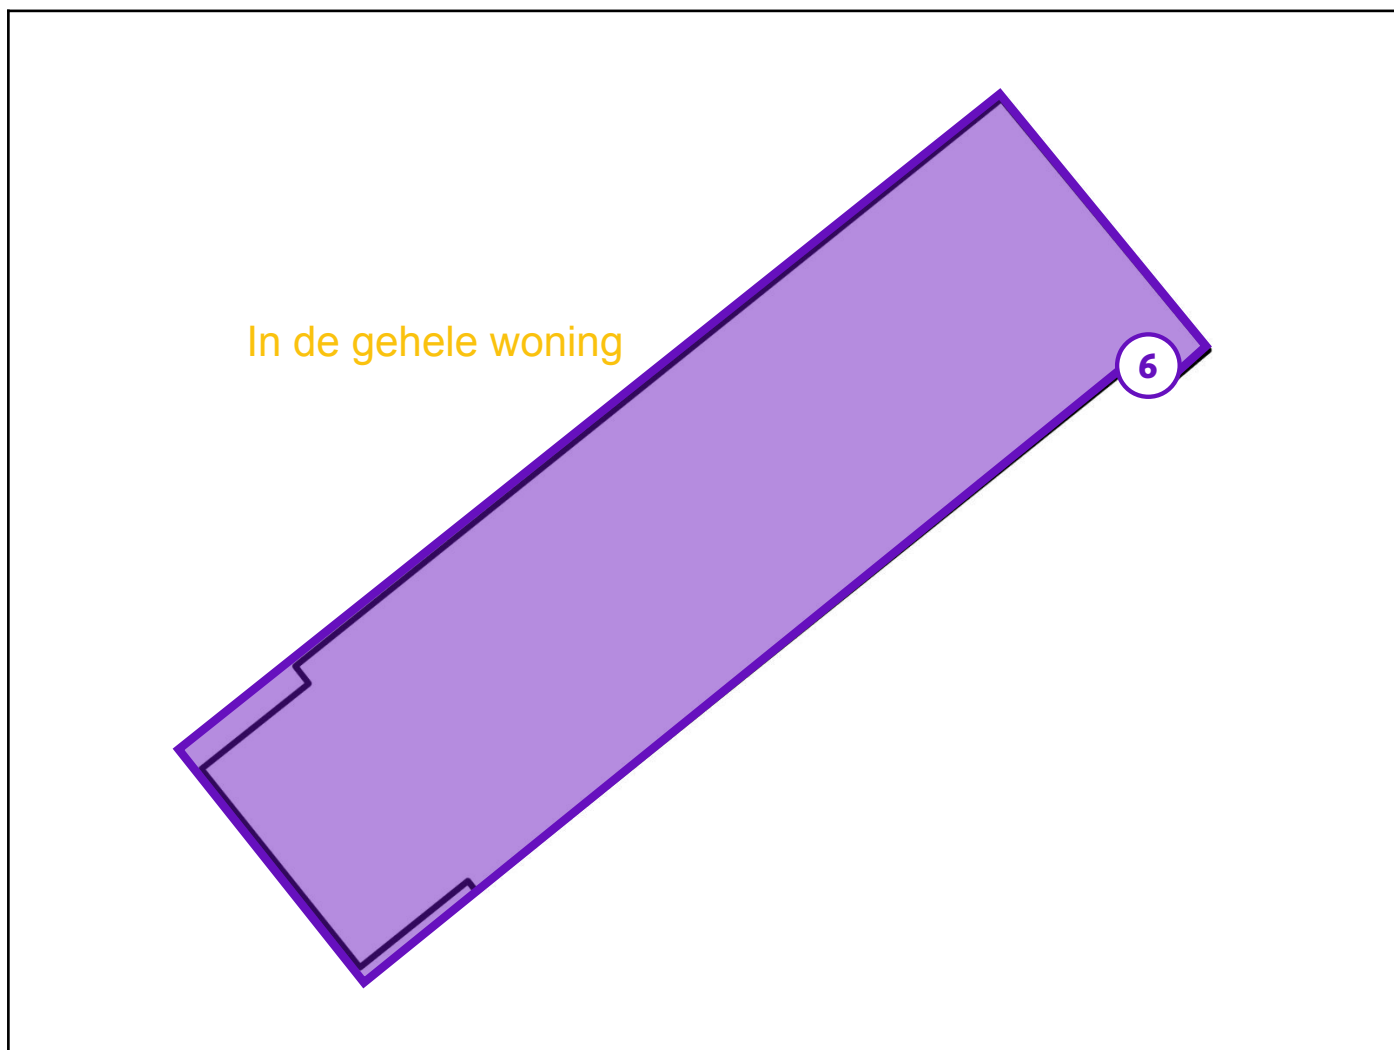
Plan 1.4: GEHELE WONING

Beschrijving	Type	Actie
6. VOORZETWANDEN, VERLAAGDE PLAFONDS EN VLOERBEDEKKINGEN	Advies	-

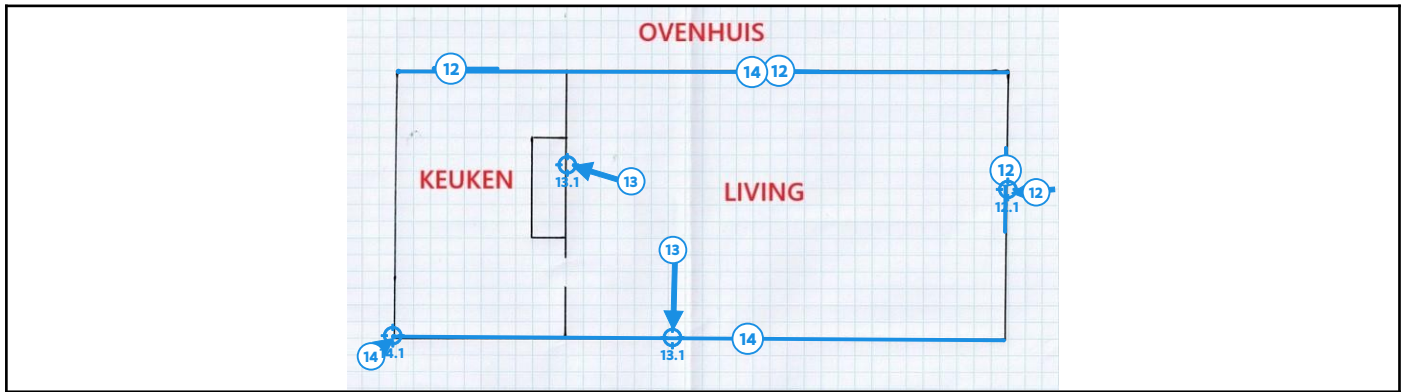
Plan 2.1: OVENHUIS

Beschrijving	Type	Actie
12. MASTIEK RAMEN OVENHUIS	Geen asbest	-
12.1 Code: 250902106	Puntmonster	-
13. CEMENTERING OVENHUIS	Geen asbest	-
13.1 Code: 250902107	Mengmonster	-
14. CEMENTERING OVENHUIS EN WONING BUITEN	Geen asbest	-
14.1 Code: 250902108	Mengmonster	-

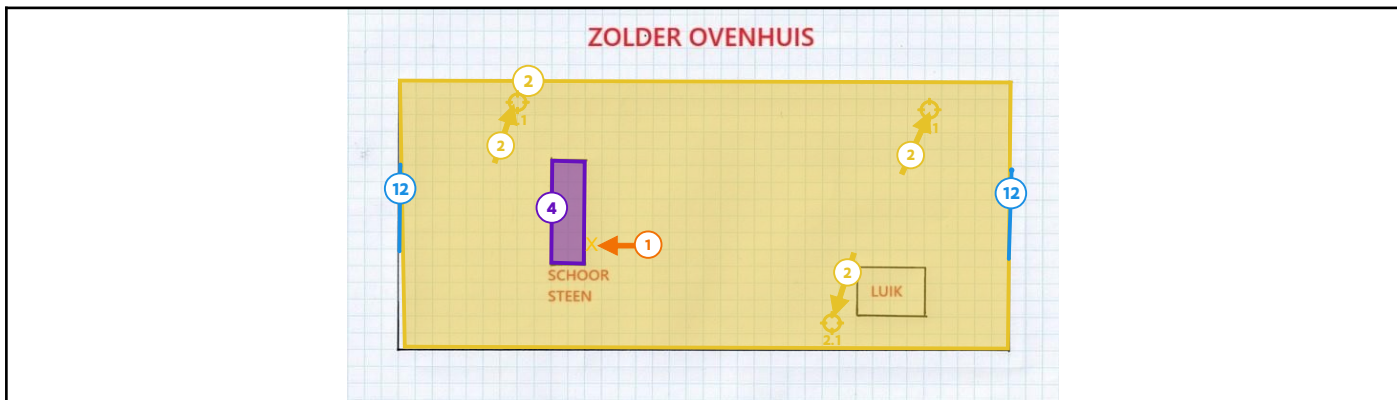
Plan 2.2: ZOLDER OVENHUIS

Beschrijving	Type	Actie
1. BAKELIETEN SCHAKELAARS EN DOZEN	Asbestmateriaal	Verwijderen
2. ONDERDAK OVENHUIS	Asbestmateriaal	Zorgvuldig beheren
2.1 Code: 250902105	Mengmonster	-
4. ROOKGASKANALEN IN DE SCHOORSTEEN	Beperking	-
12. MASTIEK RAMEN OVENHUIS	Geen asbest	-

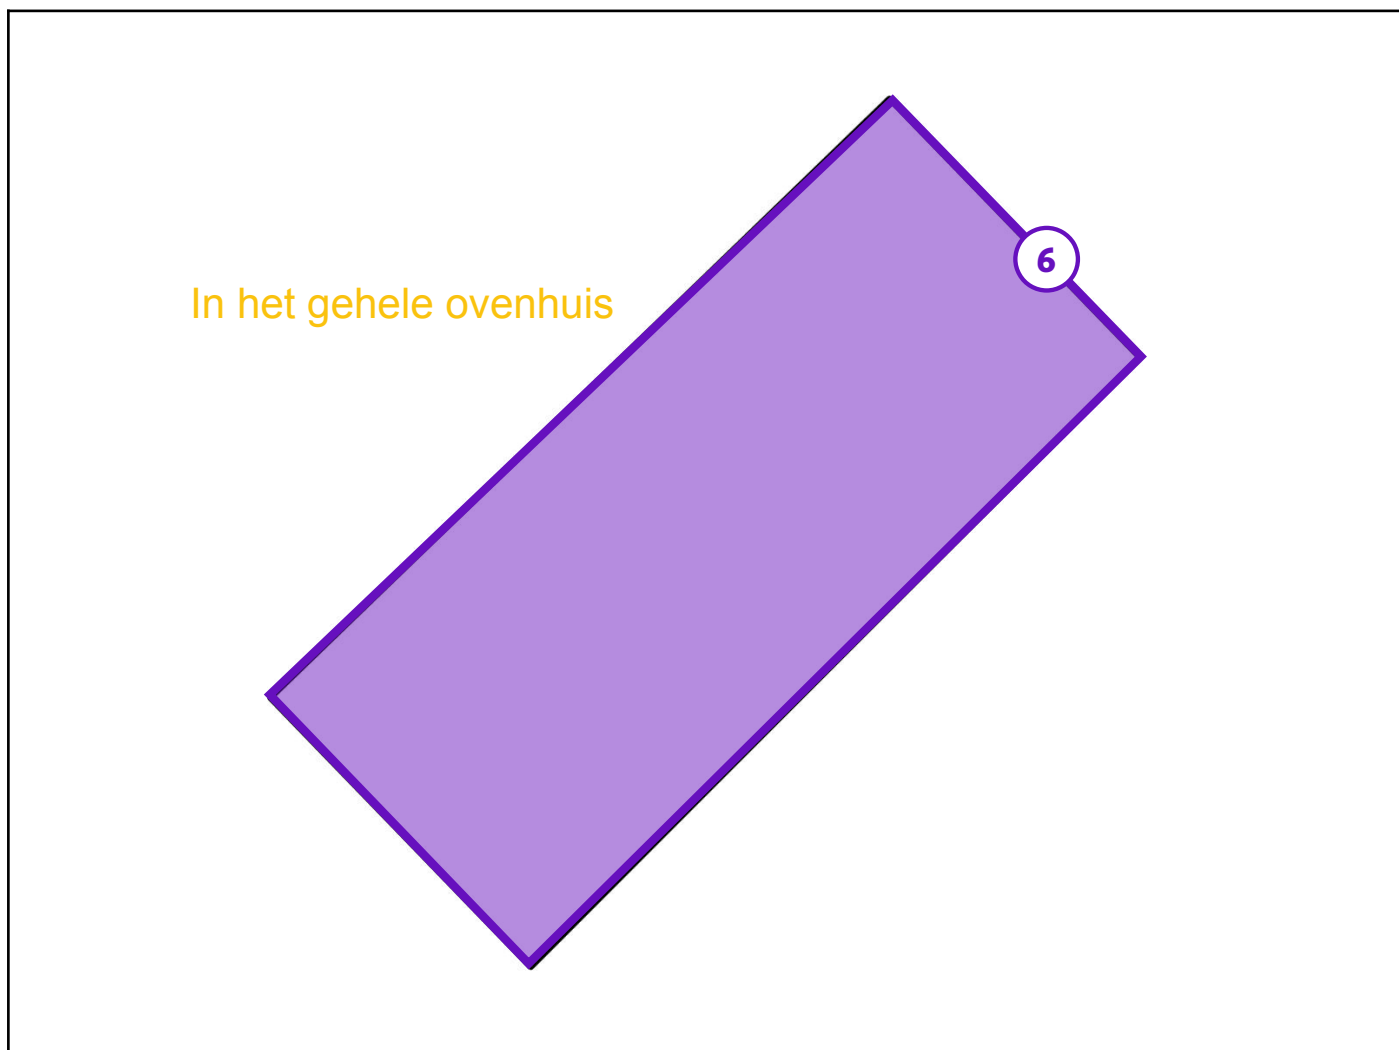
Plan 2.3: GEHELE OVERHUIS

Beschrijving	Type	Actie
6. VOORZETWANDEN, VERLAAGDE PLAFONDS EN VLOERBEDEKKINGEN	Advies	-

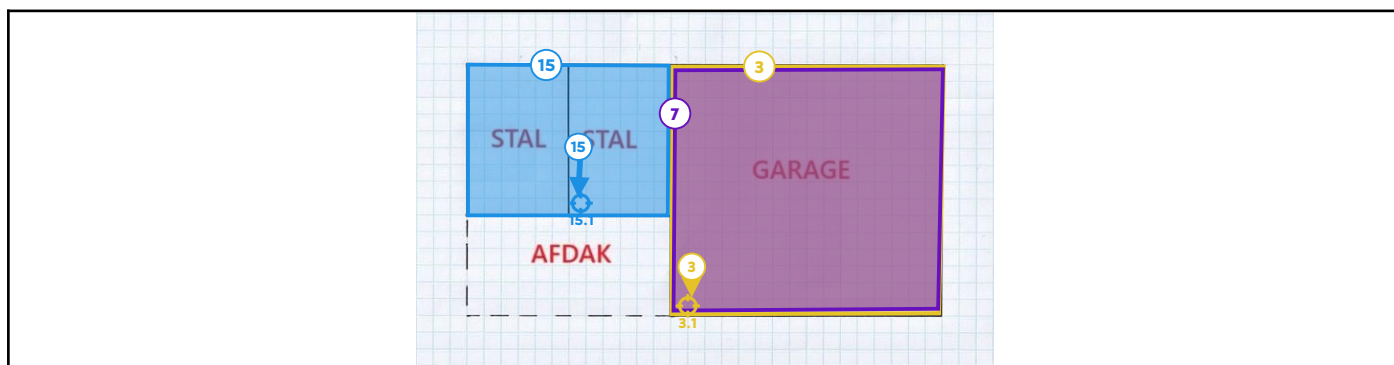
Plan 3.1: GARAGE EN STALLEN

Beschrijving	Type	Actie
3. ONDERDAK GARAGE	Asbestmateriaal	Zorgvuldig beheren
3.1 Code: 250902103	Puntmonster	-
7. RODE VERF VLOER GARAGE + WC	Advies	-
15. ONDERDAK STALLEN	Geen asbest	-
15.1 Code: 250902104	Puntmonster	-

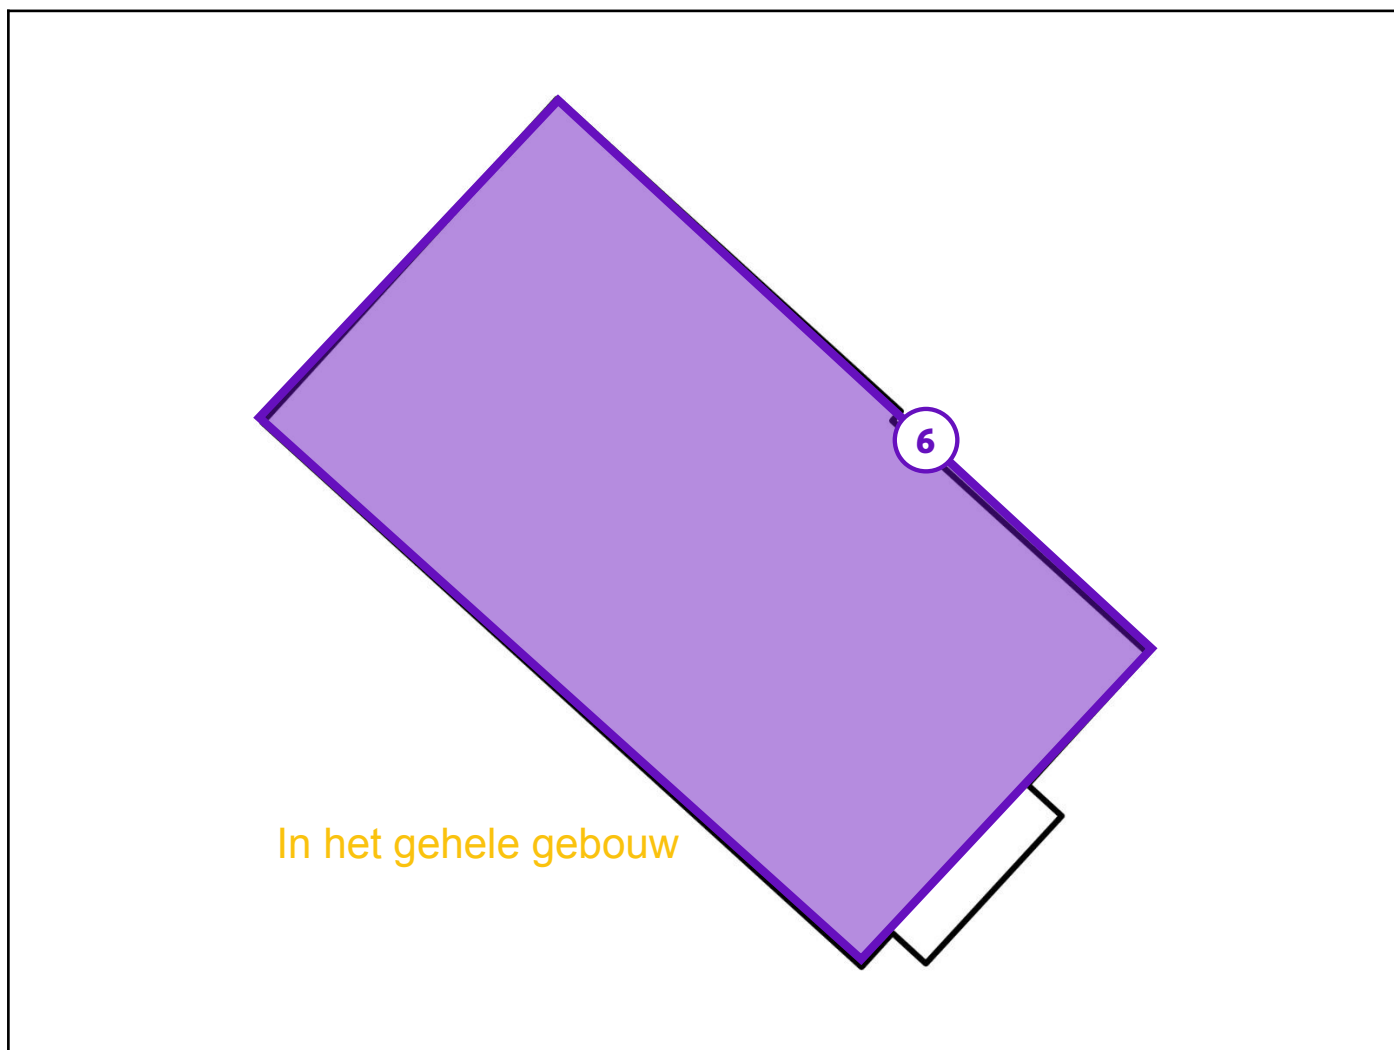
Plan 3.2: GEHEEL GEBOUW

Beschrijving	Type	Actie
6. VOORZETWANDEN, VERLAAGDE PLAFONDS EN VLOERBEDEKKINGEN	Advies	-
