Asbestinventarisatetest

Lucien Vandefonteynelaan 27, 9700 Oudenaarde

Attestnummer : 20251220-000139.000

Uitgegeven op : 20.12.2025

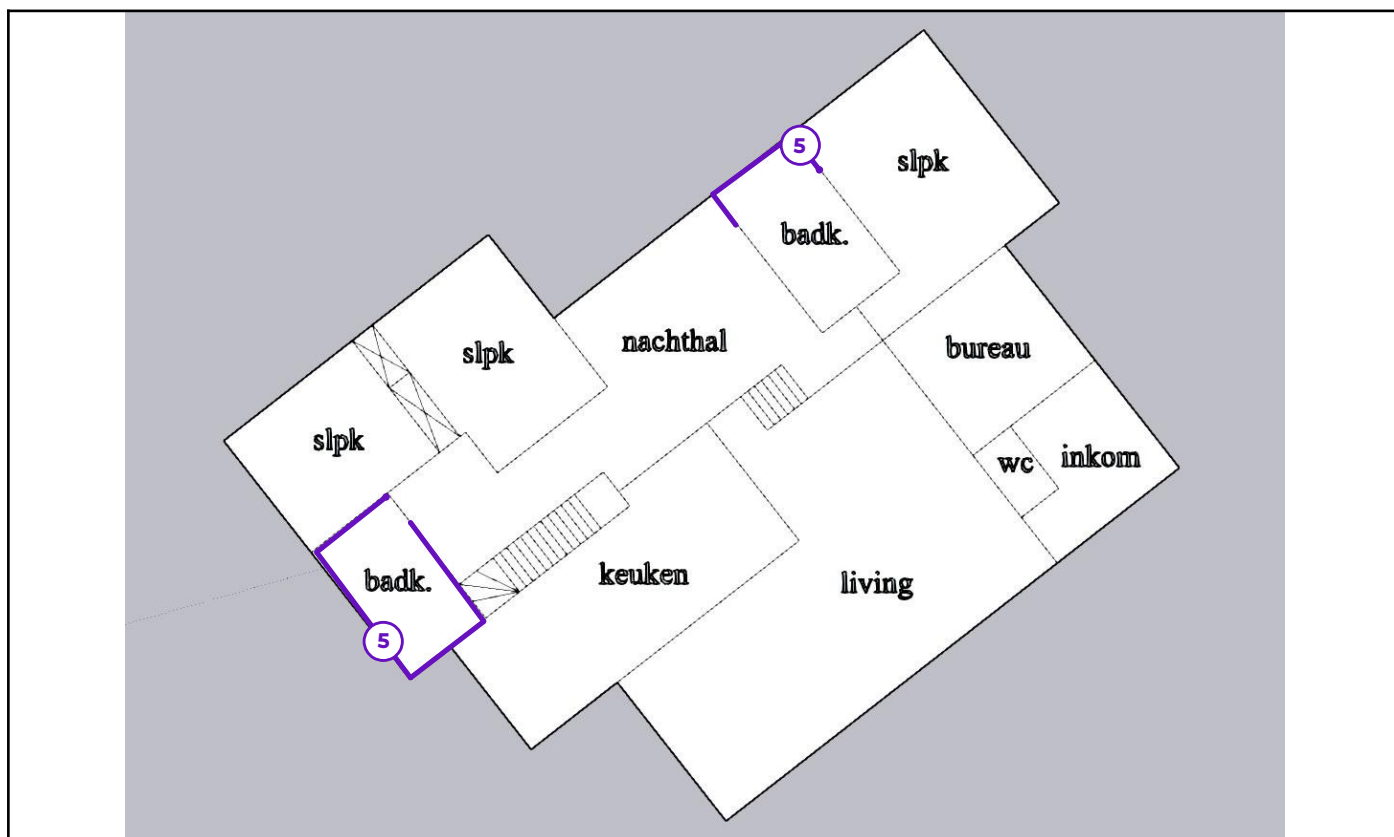
Plan 1.2: plan glvl

Beschrijving	Type	Actie
5. wandtegeltjes	Advies	-

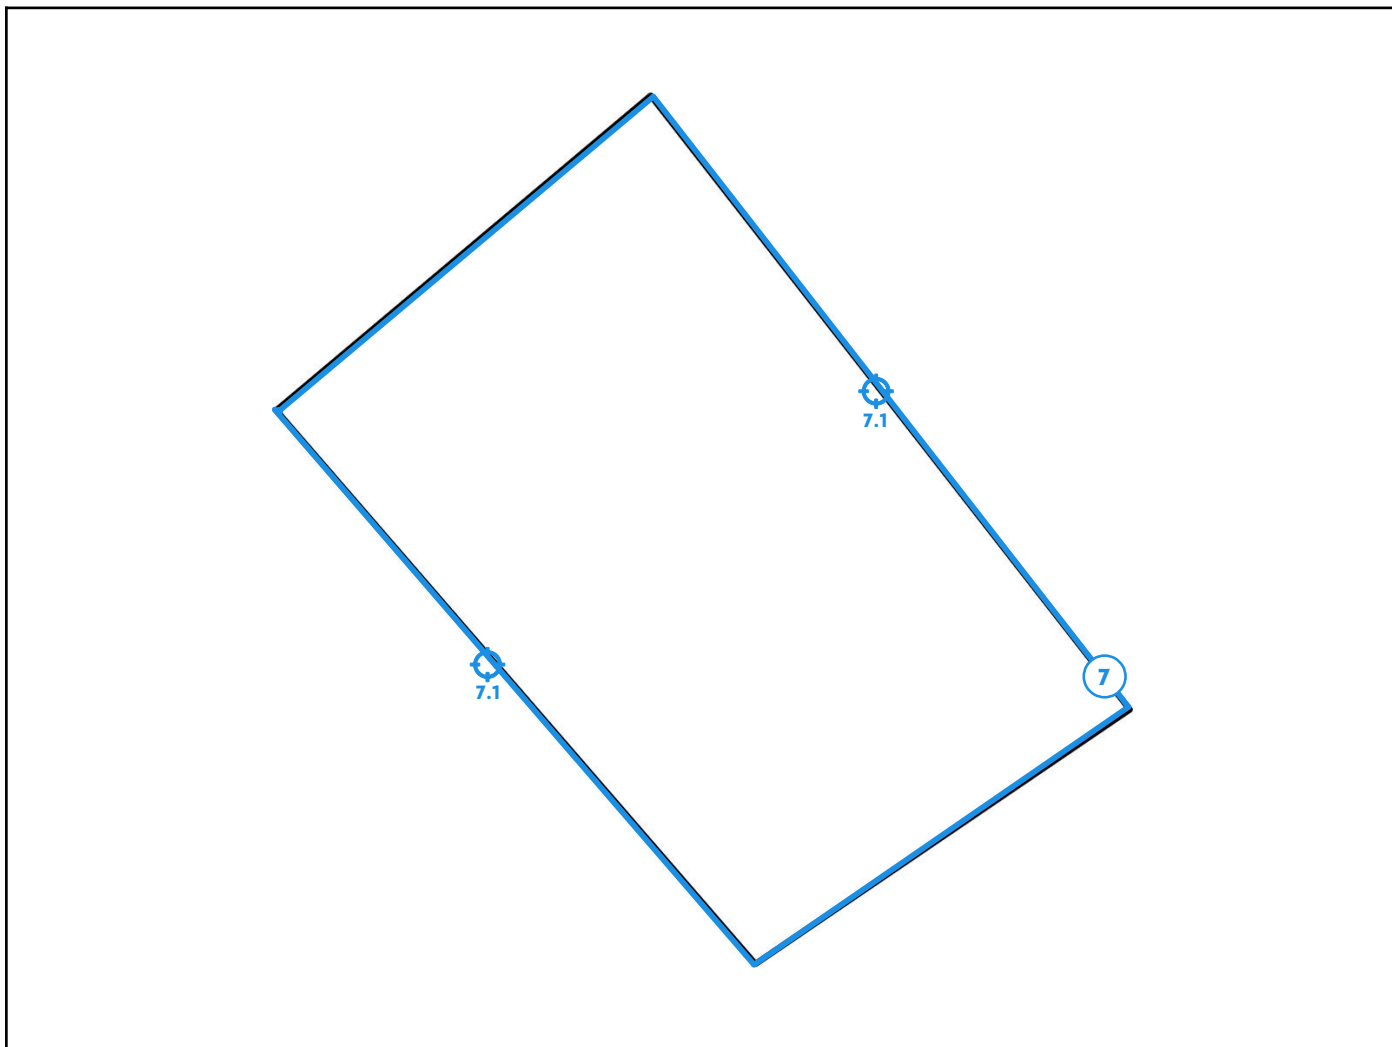
Plan 2.1: vijver plan

Beschrijving	Type	Actie
7. cementering vijver	Geen asbest	-
7.1 Code: 2562779-03	Mengmonster	-

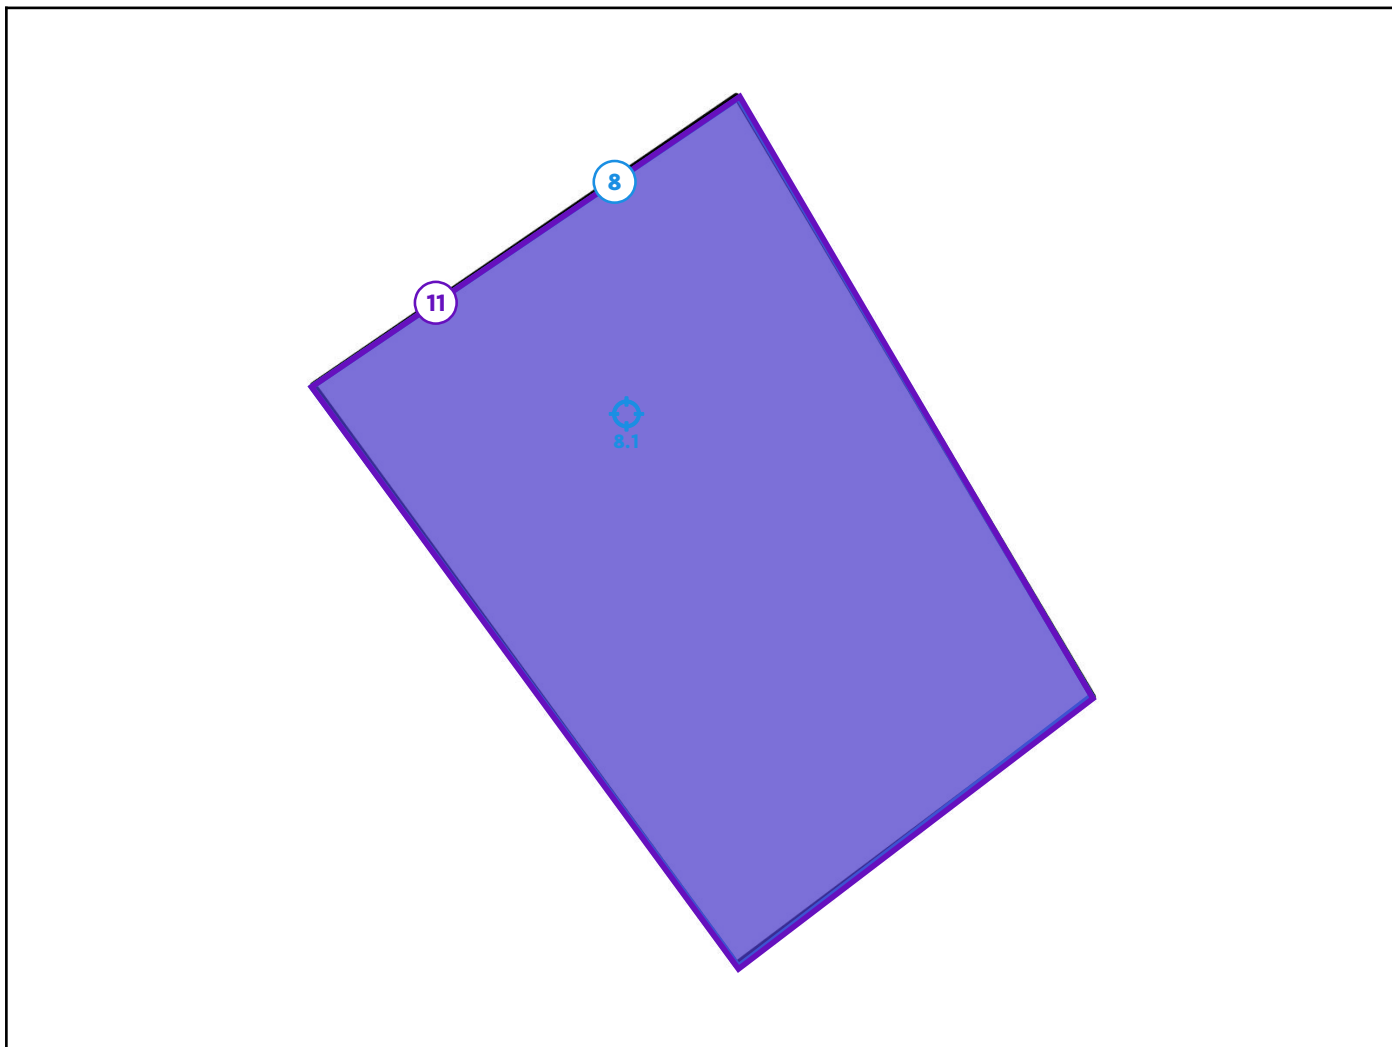
Plan 3.1: tuinhuis plan

Beschrijving	Type	Actie
8. onderdak tuinhuis	Geen asbest	-
8.1 Code: 2562779-01	Puntmonster	-
11. dakpannen tuinhuis	Overige ruimte of materiaal	-

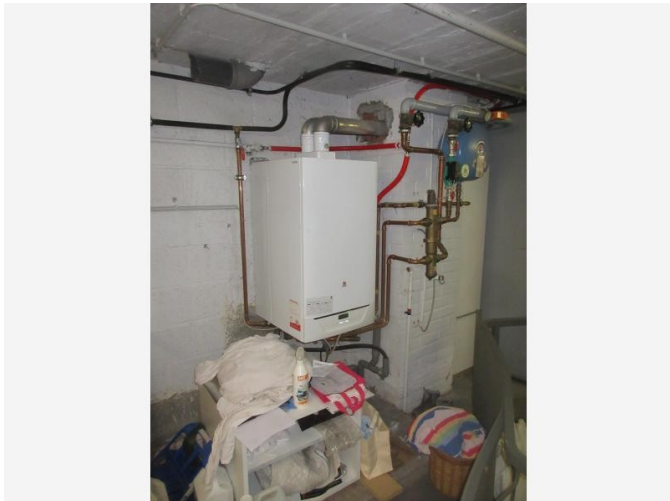
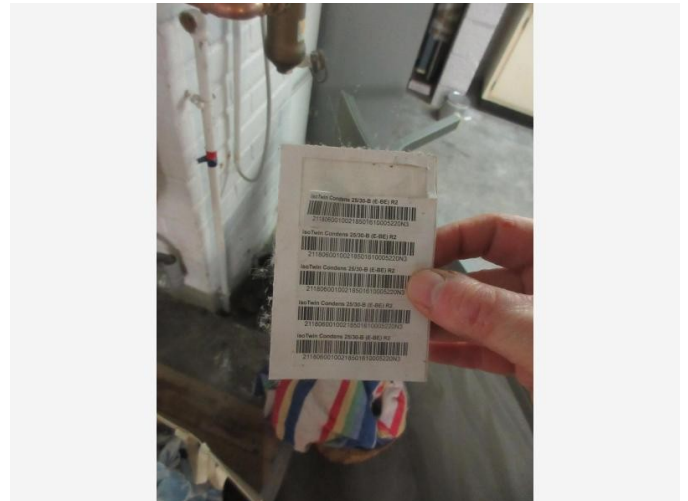
Beschrijving	Notitie	Terug te vinden op plannen
Fiche 9: CV	CV uit 2018	-
Fiche 10: mastiek ramen	geen mastiek aanwezig: dichtingskit op basis van silicone	-
Fiche 11: dakpannen tuinhuis	dakpannen op het tuinhuis : niet asbestverdacht	Plan 3.1: tuinhuis plan
