# Asbestinventarisatetest

Rummenweg 109, 3540 Herk-de-Stad

Attestnummer : **20260923-000268.001**

Uitgegeven op : **08.10.2026**

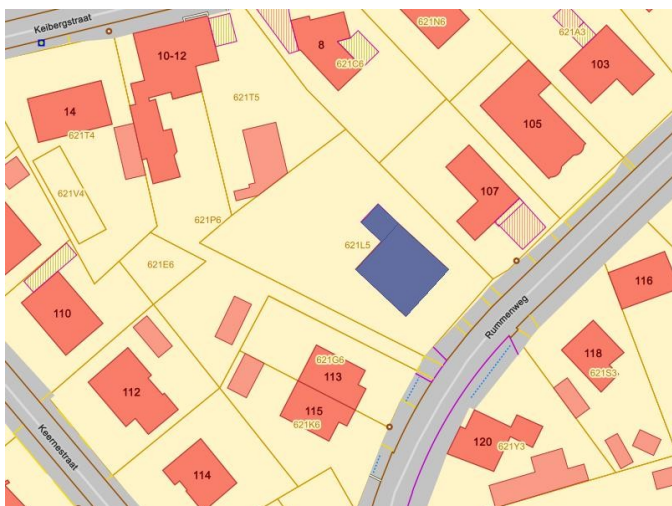
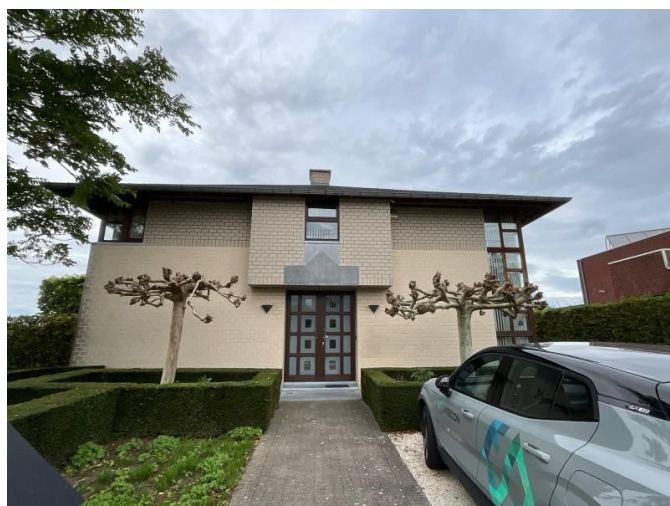
## Zone 1: woning

Tijdens de inspectie vastgesteld:

- 0 Asbestmaterialen
- 1 Beperking
- 0 Uitsluitingen
- 0 Roerende goederen
- 0 Puin, steenslag, (water)bodem
- 2 Adviezen
- 3 Geen asbest

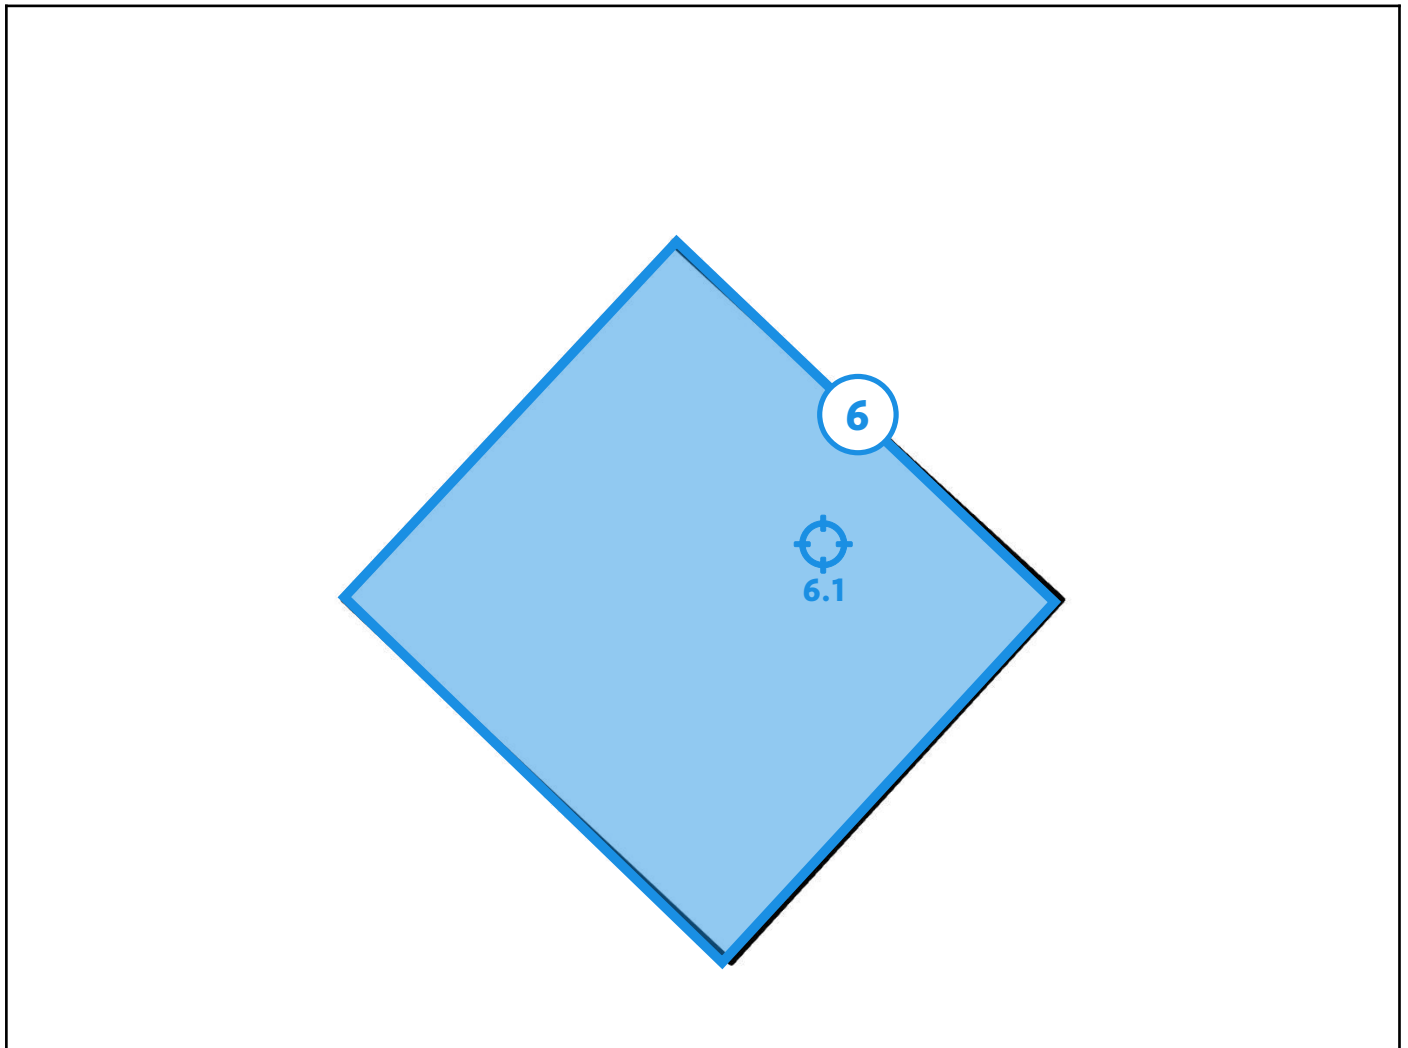
## Plan 1.8: dakplan

| Beschrijving | Type | Actie |
|---|---|---|
| 6.1 Code: pm01 | Puntmonster | - |

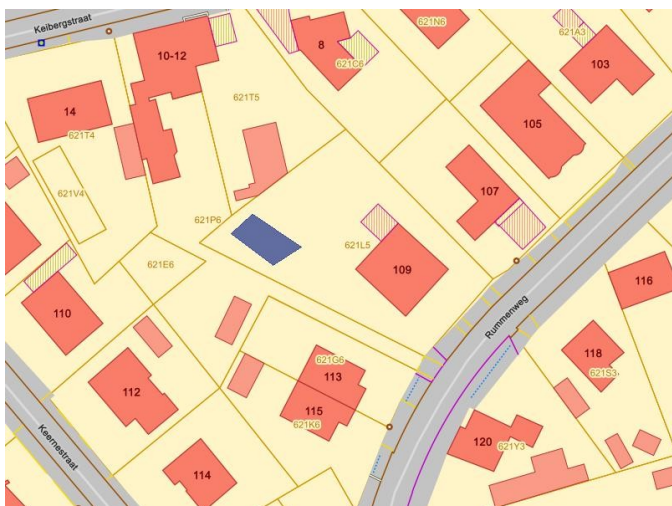
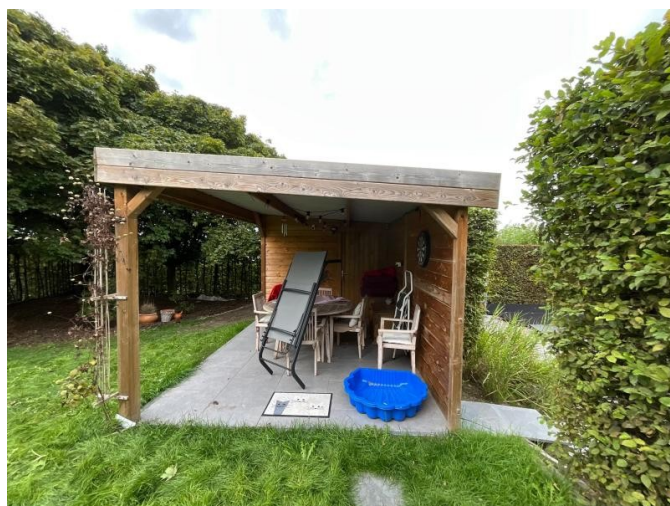
## Zone 2: Constructie

Tijdens de inspectie vastgesteld:

- 0 Asbestmaterialen
- 0 Beperkingen
- 0 Uitsluitingen
- 0 Roerende goederen
- 0 Puin, steenslag, (water)bodem
- 0 Adviezen
- 0 Geen asbest
