# Asbestinventarisatetest

Kapelstraat 47, 3570 Alken

Attestnummer : 20261008-000302.000

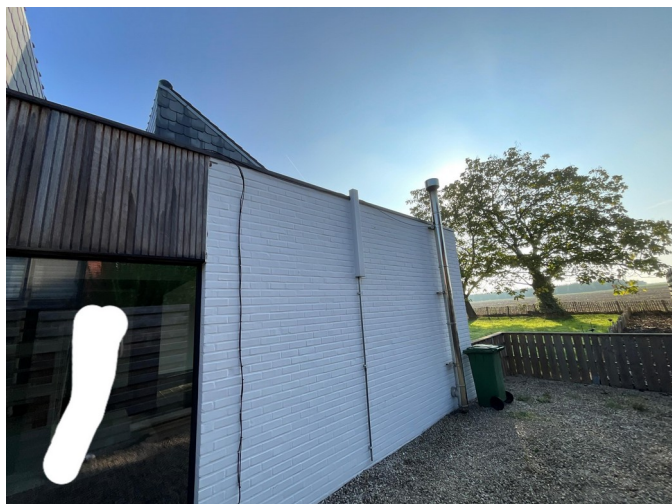
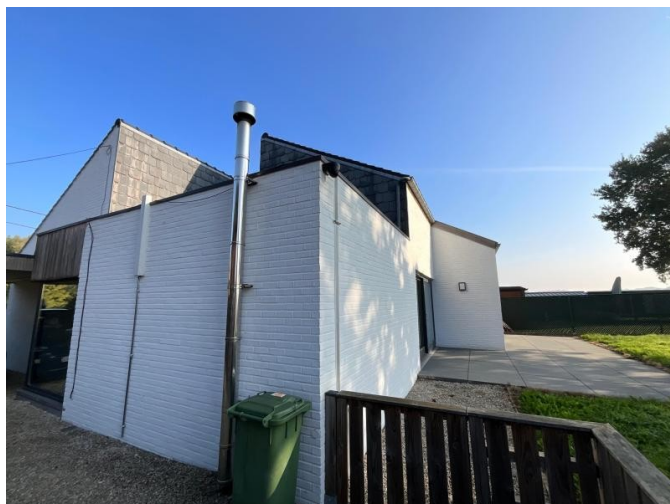
### Fiche 11: Rookgaskanaal (niet verdacht)

| Beschrijving | Notitie | Terug te vinden op plannen |
|---|---|---|
| Fiche 12: Mastiek soepel | Er is geen asbestverdachte mastiek aanwezig. alle mastiek is soepel | - |
