# Asbestinventarisatetest

Banneuxstraat 42, 3500 Hasselt

Attestnummer : 20260827-000275.000

# Zone 1: Hoofdgebouw

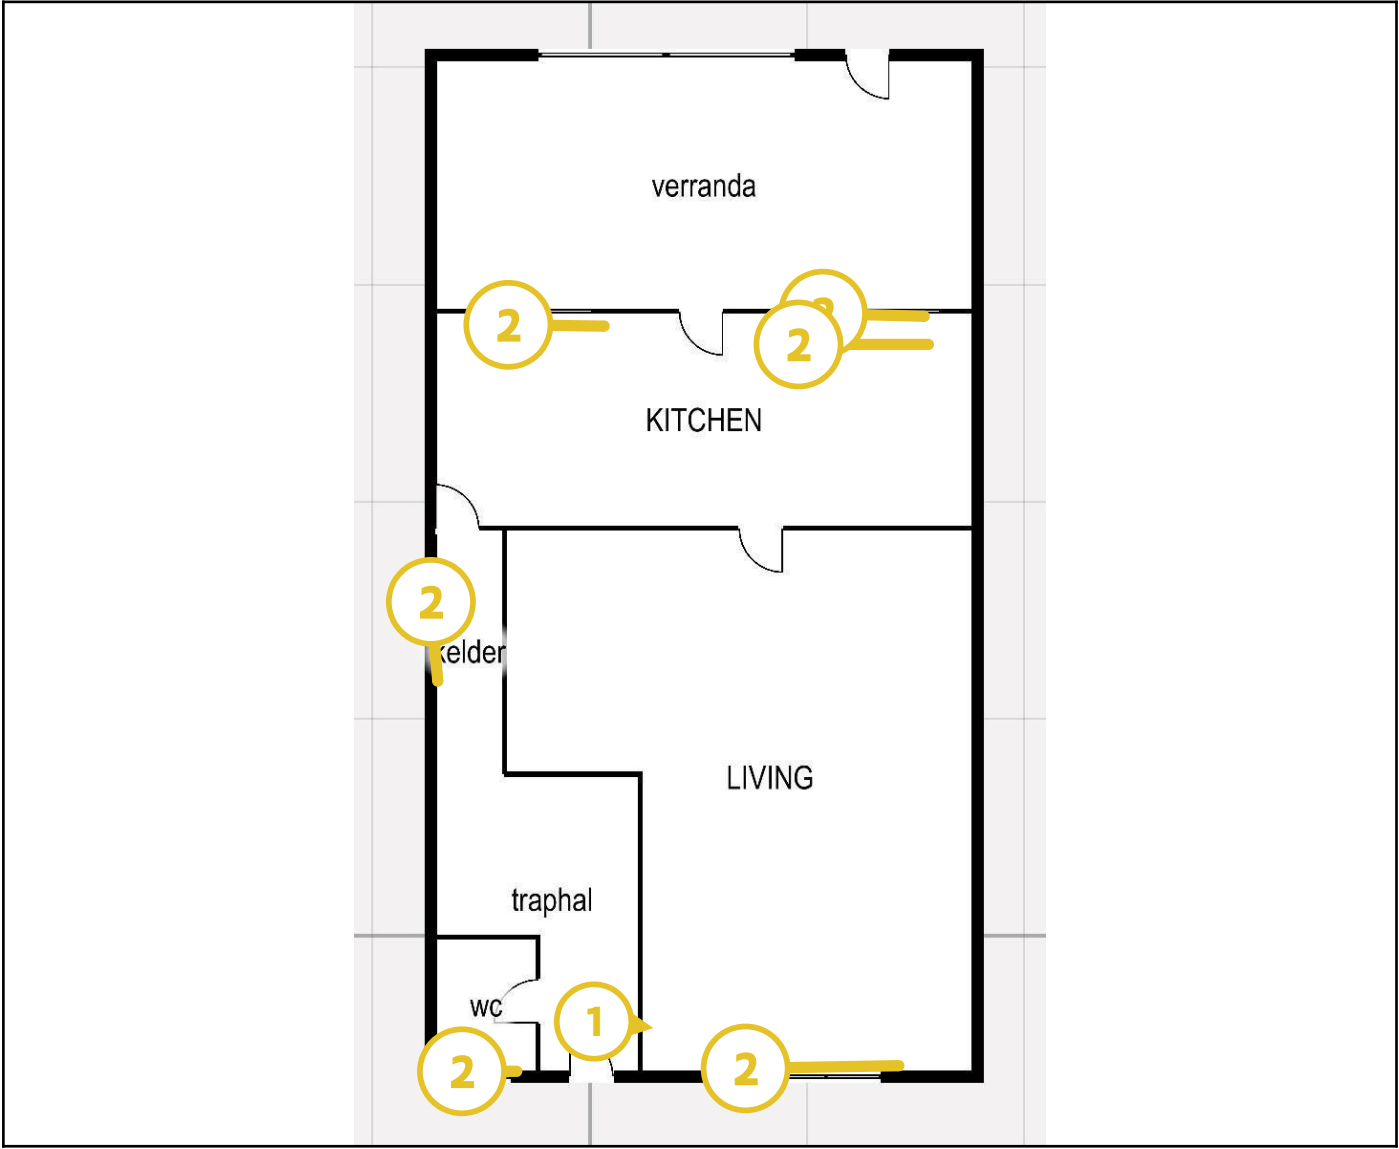
# Plan 1.2: Gelijkvloers

| Beschrijving | Type | Actie |
|---|---|---|
| 2. Vensterbank type massal | Asbestmateriaal | Zorgvuldig beheren |

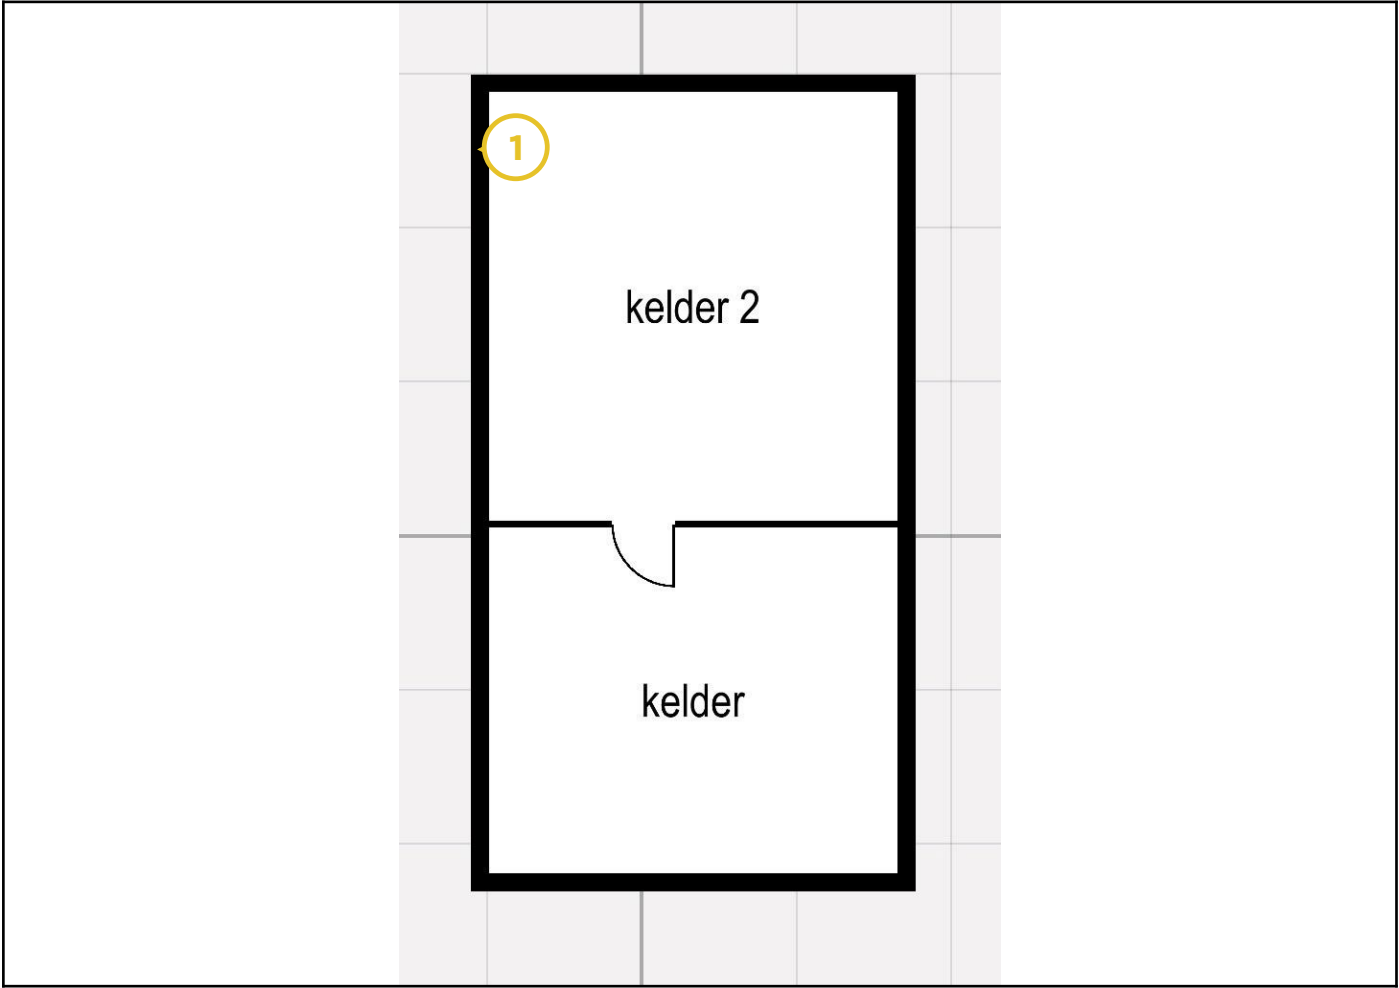
# Plan 1.4: Kelder

| Beschrijving | Type | Actie |
|---|---|---|
| 1. Bakeliet schakelkast | Asbestmateriaal | Zorgvuldig beheren |

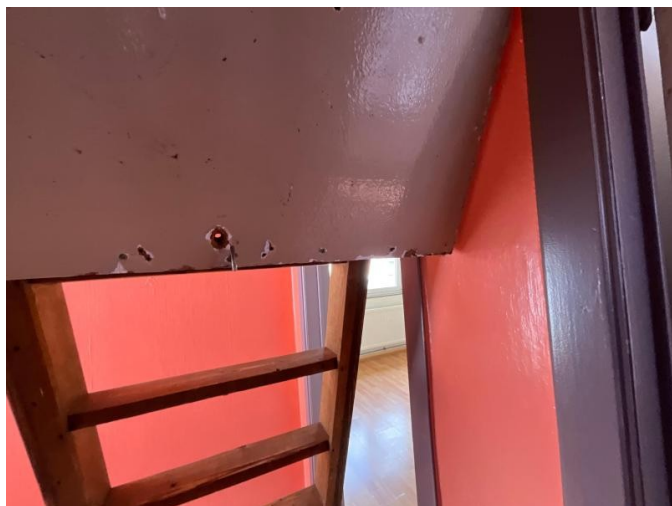
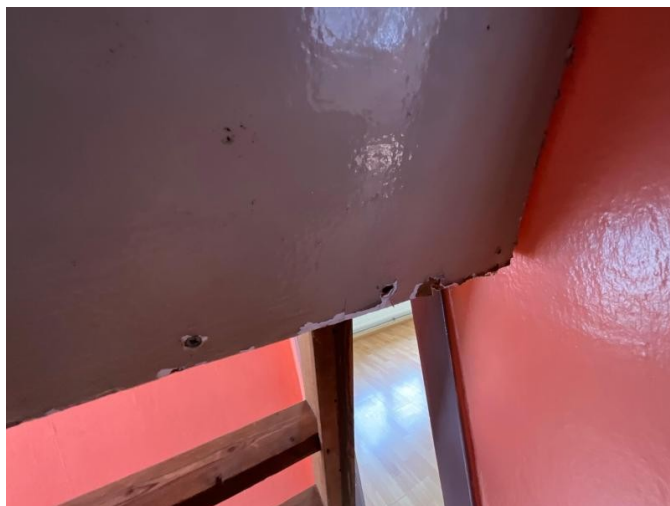
## Fiche 11: Plaat Luik zolder

Geen asbest
