Over dit attest

Dit asbestattest is het verslag van een uitgevoerde asbestinventarisatie op uw locatie. De belangrijkste conclusies staan gebundeld op het voorblad. Meer details over de aangetroffen asbestmaterialen, foto's, plannen en adviezen vindt u verder in het asbestattest.

Zone 1: Hoofdgebouw

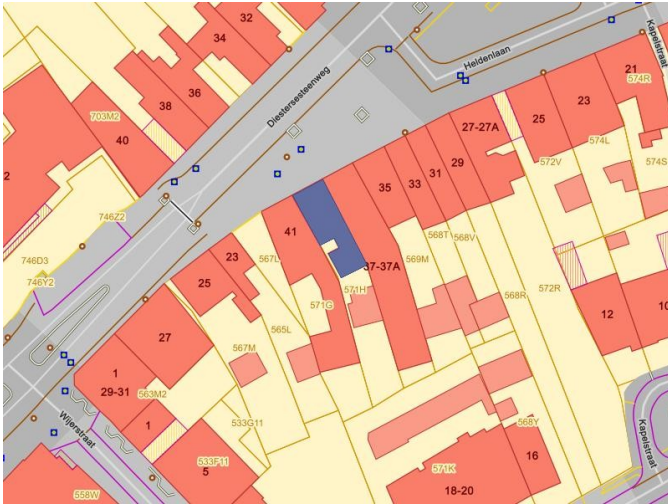
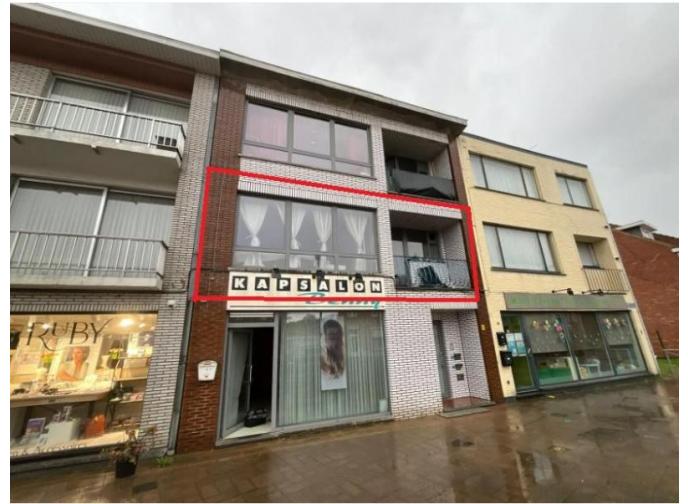
- 0 Asbestmaterialen
- 0 Beperkingen
- 0 Uitsluitingen
- 0 Roerende goederen
- 0 Puin, steenslag, (water)bodem
- 1 Advies
- 3 Geen asbest

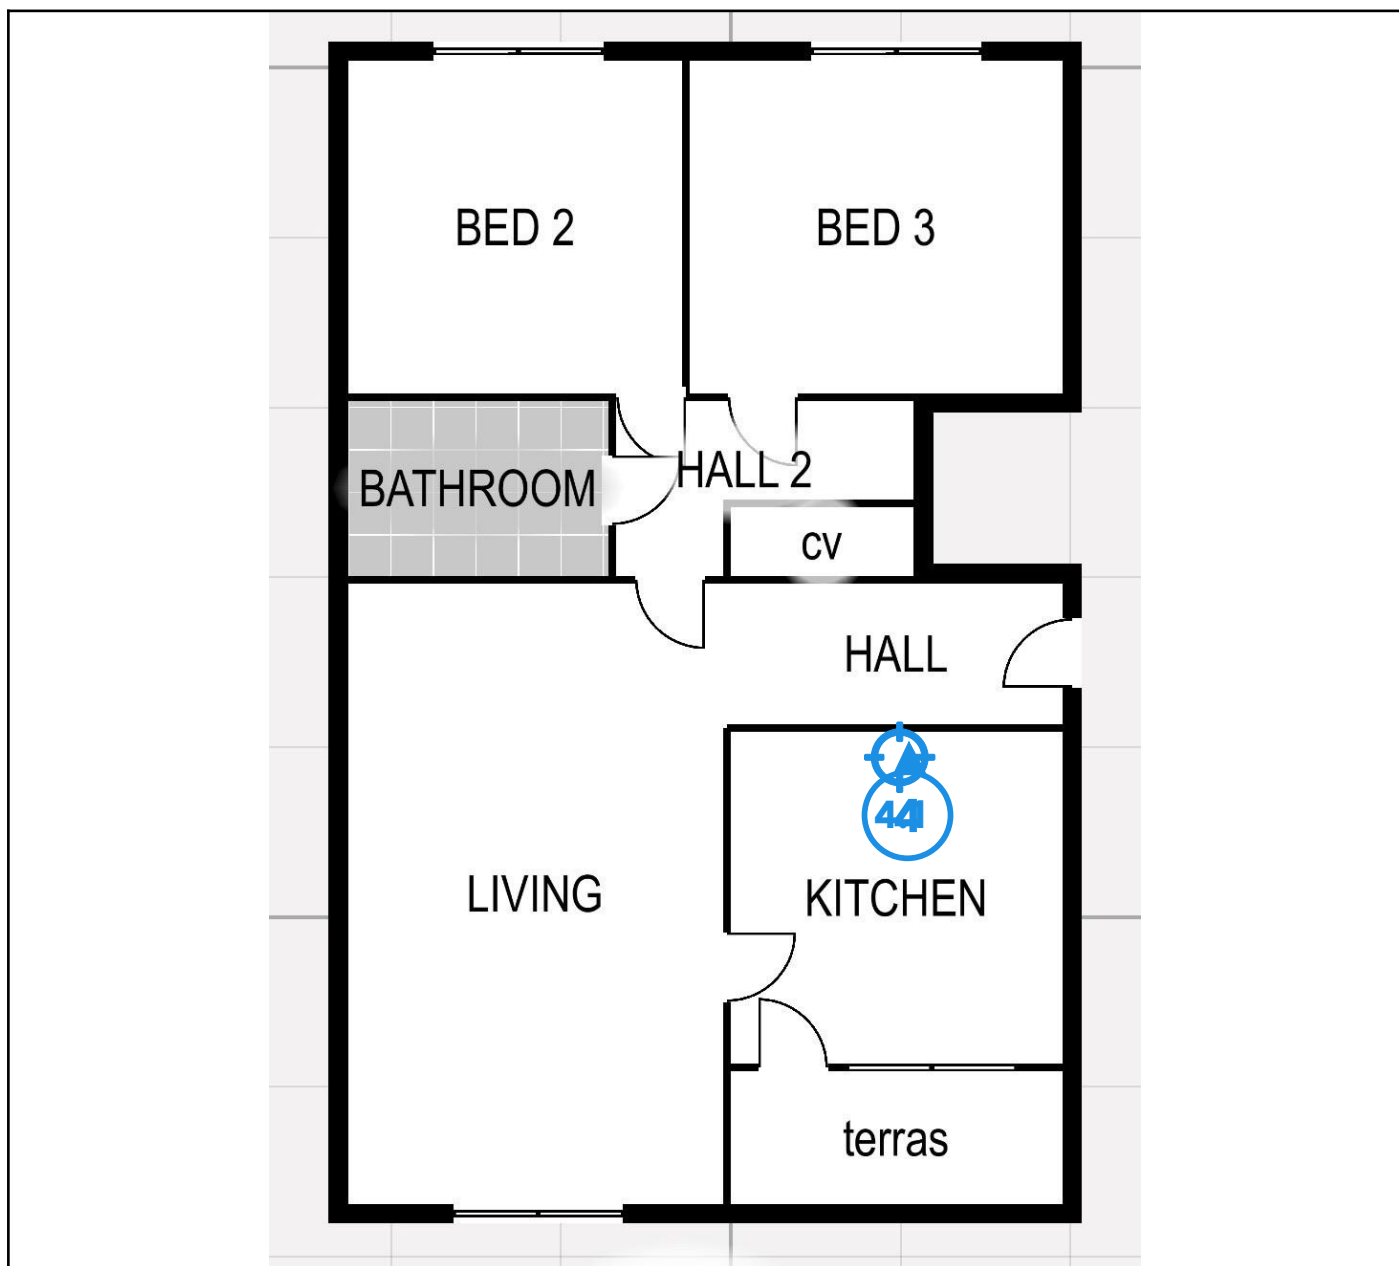
Plan 1.1: Gelijkvloers

Beschrijving	Type	Actie
4. Anti-dreun	Geen asbest	-
4.1 Code: pm01	Puntmonster	-

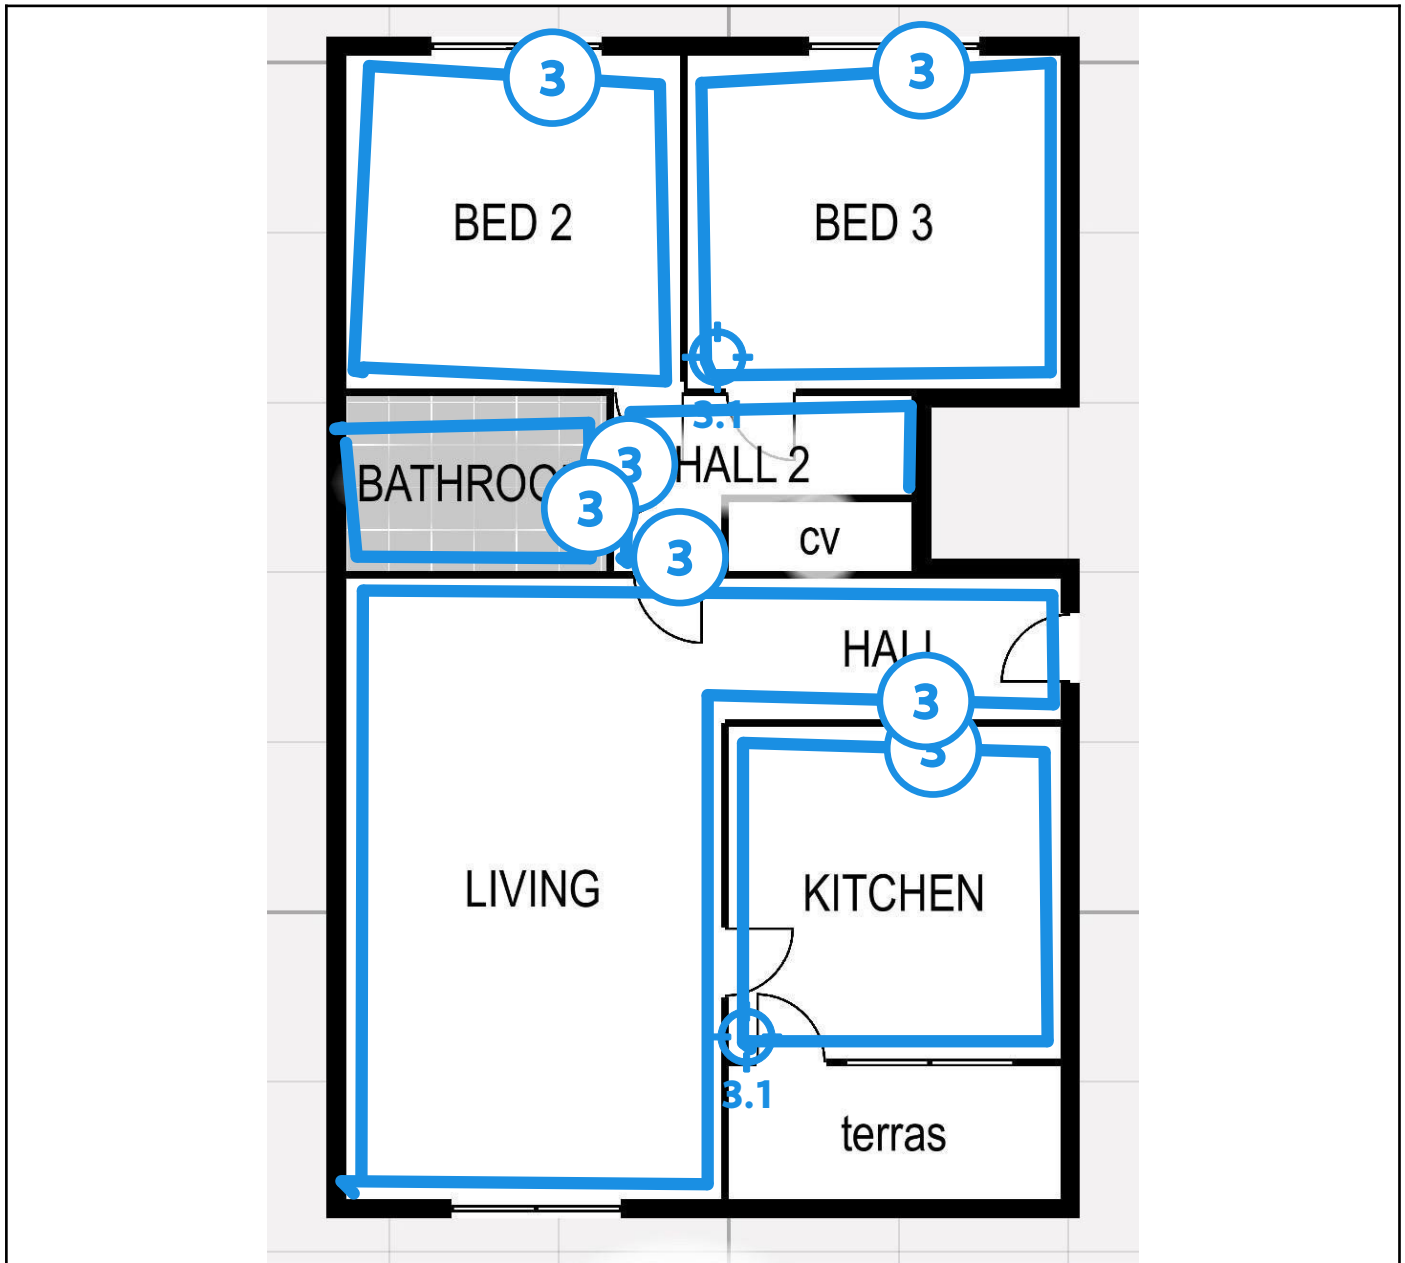
Plan 1.2: Gelijkvloers kopie

Beschrijving	Type	Actie
3. Pleisterwerk wanden	Geen asbest	-
3.1 Code: mm01	Mengmonster	-

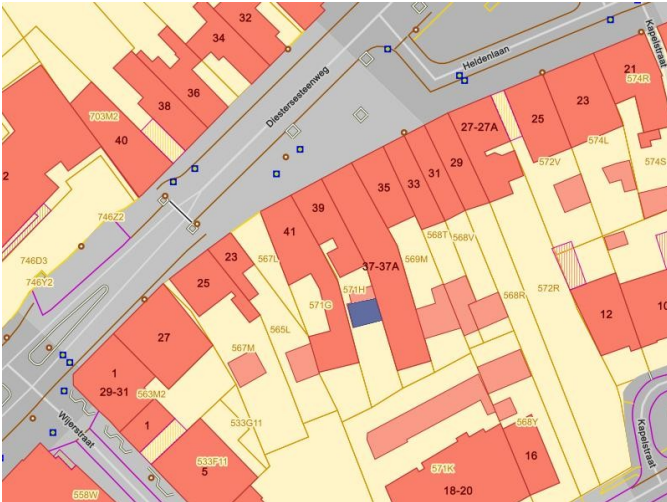
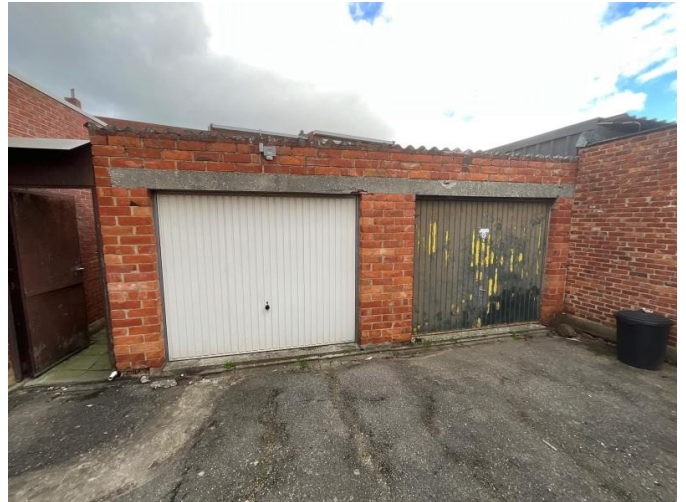
Zone 2: Constructie

- 1 Asbestmateriaal**
- 0 Beperkingen
- 0 Uitsluitingen
- 0 Roerende goederen
- 0 Puin, steenslag, (water)bodem
- 0 Adviezen
- 0 Geen asbest
