# Asbestinventarisatetest

Bivakstraat 54, 3971 Leopoldsburg

Attestnummer : **20260818-000163.000**

Uitgegeven op : **18.08.2026**

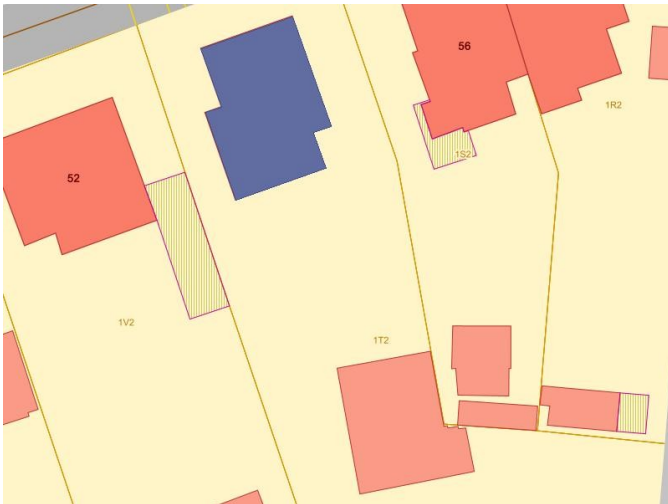
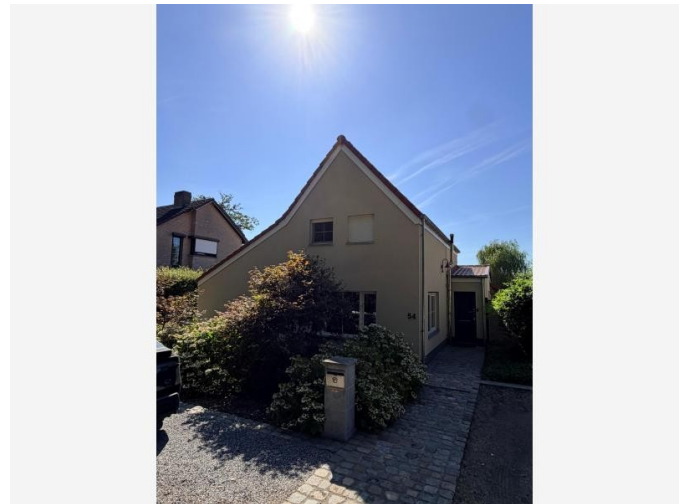
## Zone 1: Hoofdgebouw

- 0 Asbestmaterialen
- 0 Beperkingen
- 0 Uitsluitingen
- 0 Roerende goederen
- 0 Puin, steenslag, (water)bodem
- 0 Adviezen
- 1 Geen asbest**

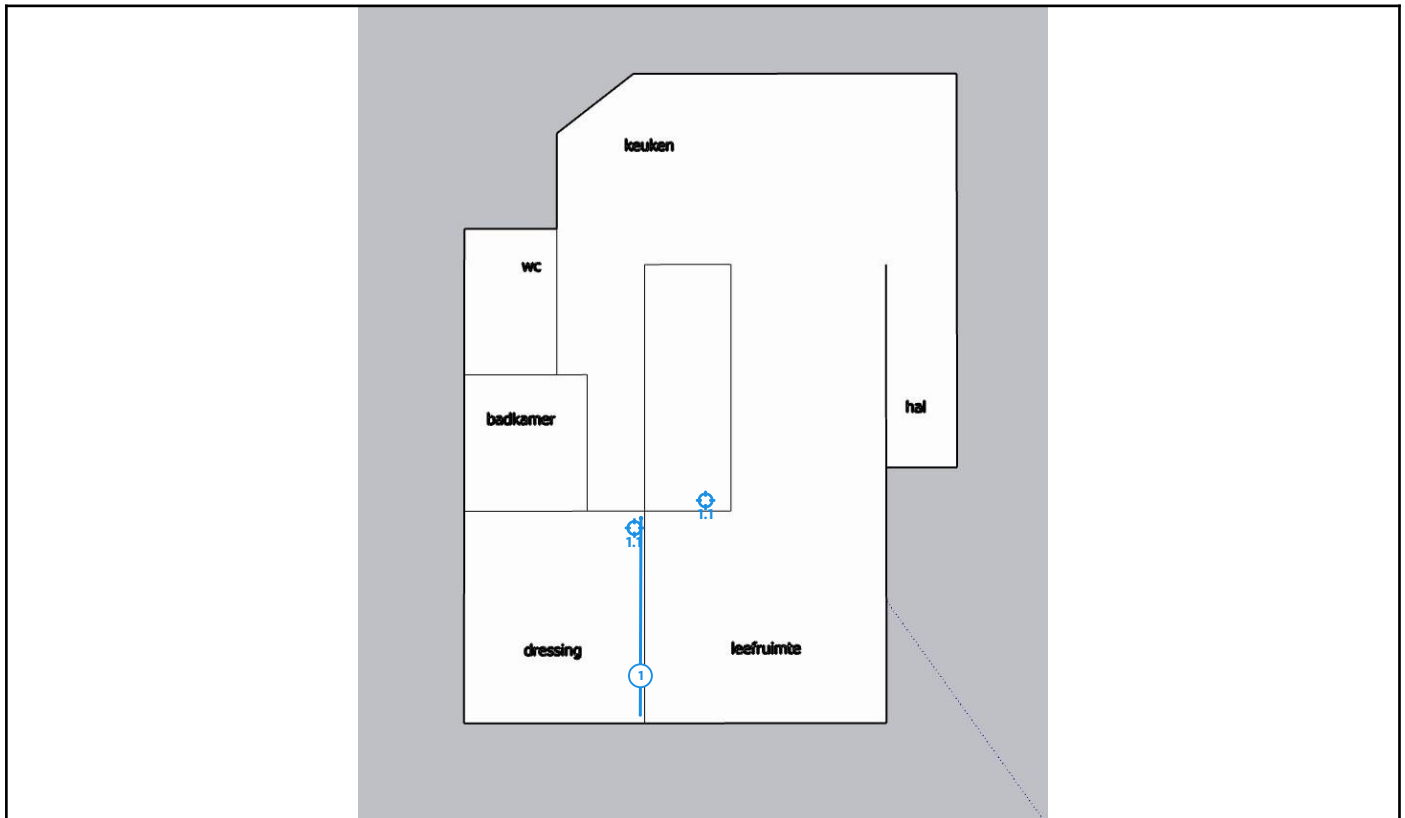
## Plan 1.1: vloerplan glvl

| Beschrijving | Type | Actie |
|---|---|---|
| 1.1 Code: MM01 | Mengmonster | - |

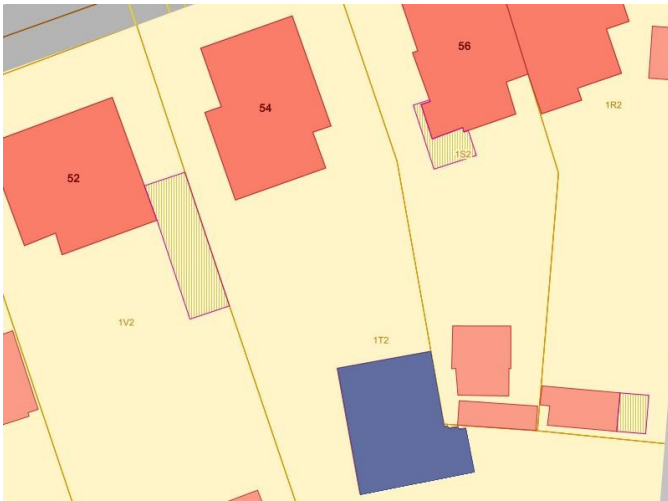
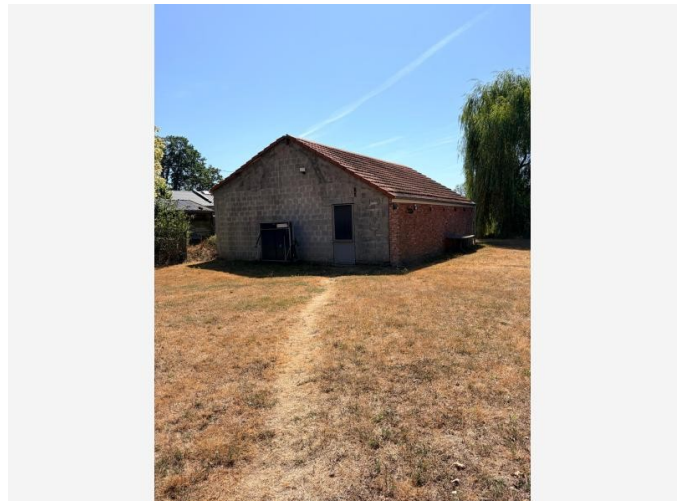
## Zone 2: Bijgebouw

- 0 Asbestmaterialen
- 0 Beperkingen
- 0 Uitsluitingen
- 0 Roerende goederen
- 0 Puin, steenslag, (water)bodem
- 0 Adviezen
- 0 Geen asbest

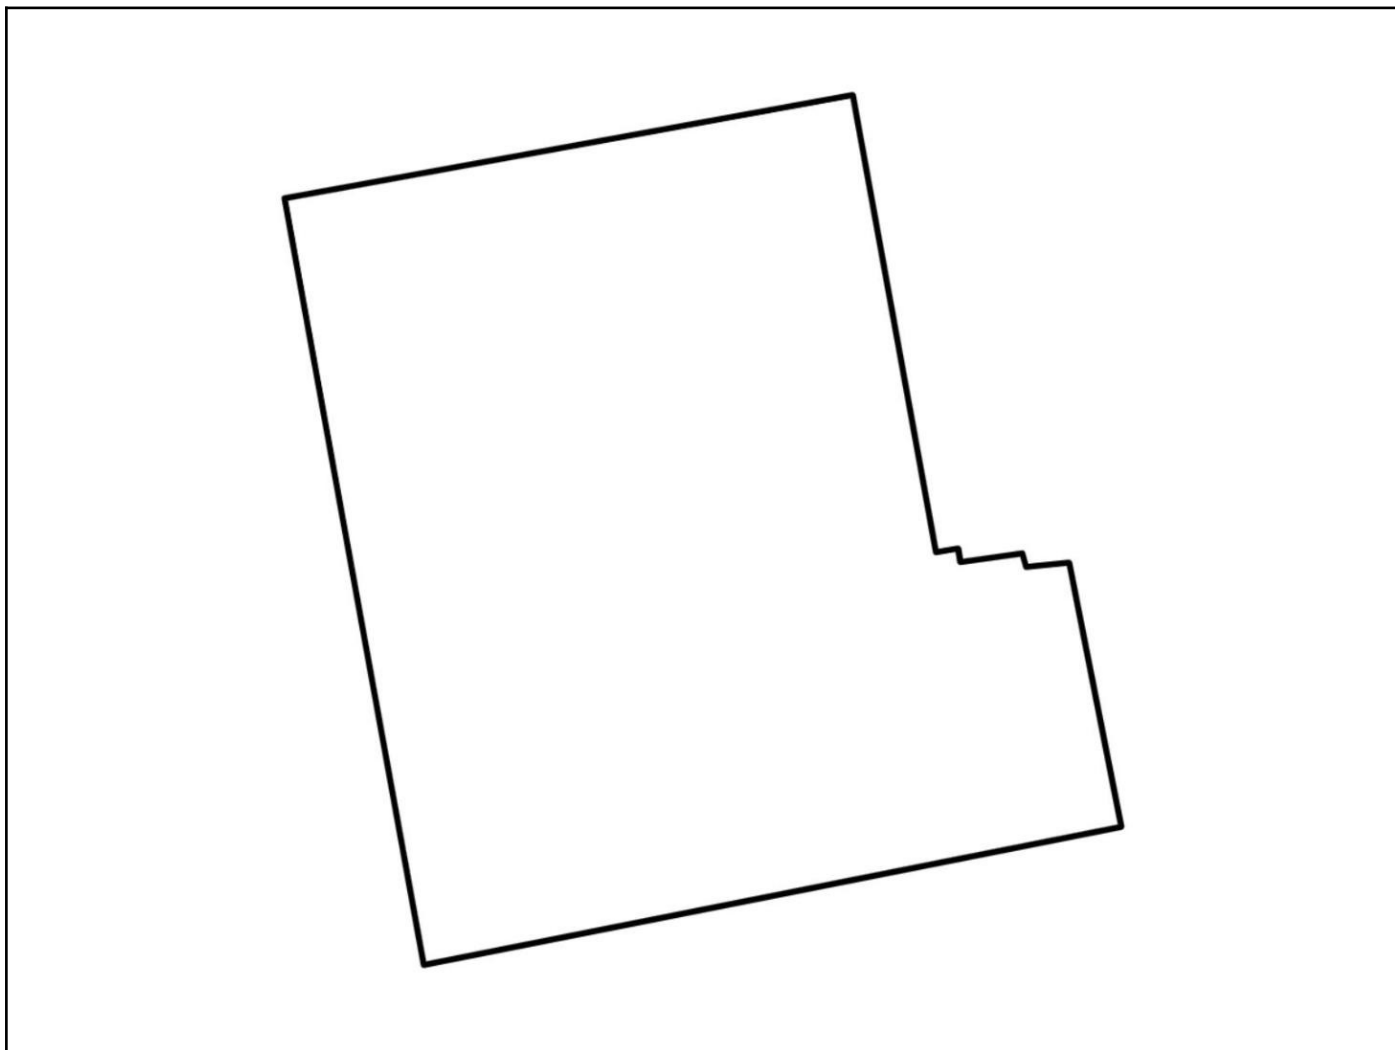
## Plan 2.1: Bijgebouw plan

Geen asbest
