# Asbestinventarisatattest

Vuurkruisenlaan 2, 3500 Hasselt

Attestnummer : 20260726-000146.000

**Niet-asbestveilig**

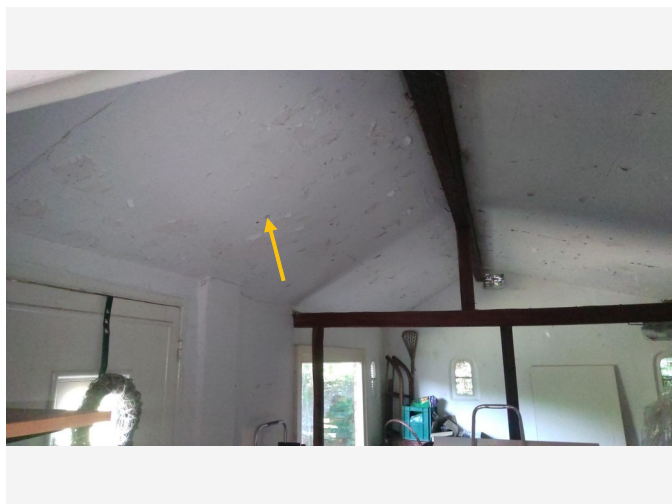
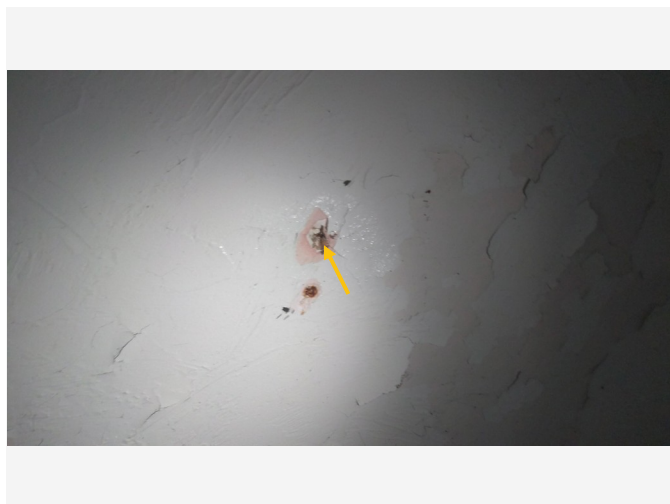
| Opmerking | Het pleisterwerk van de muren werd apart bemonsterd in dit tuingebouw |

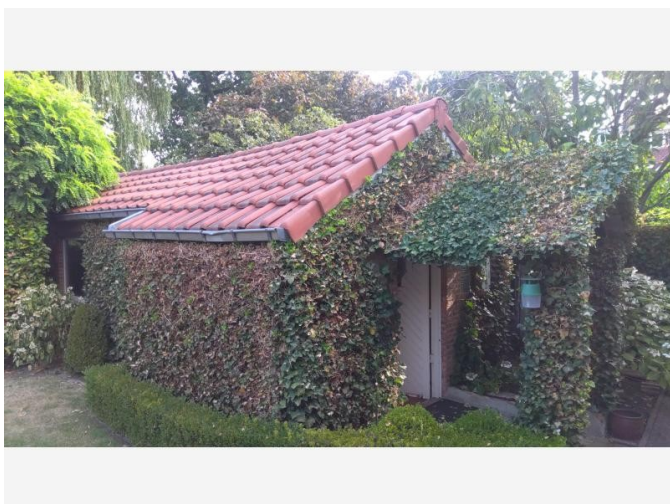
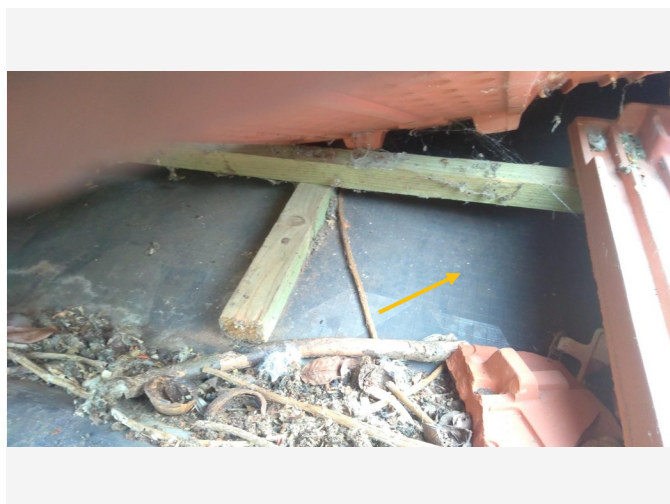
## Fiche 16: Onderdak (tuingebouw)

| Beschrijving | Notitie | Terug te vinden op plannen |
|---|---|---|
| Fiche 16: Onderdak (tuingebouw) | Betreft een gewapende folie, geen menuiserie zichtbaar.<br><br>Niet verdacht. | Plan 2.1: Dakplan tuingebouw |
