# Asbestinventarisatetest

Leistraat 27, 9881 Aalter

Attestnummer : 20230420-000288.000

Uitgegeven op : 20.04.2023

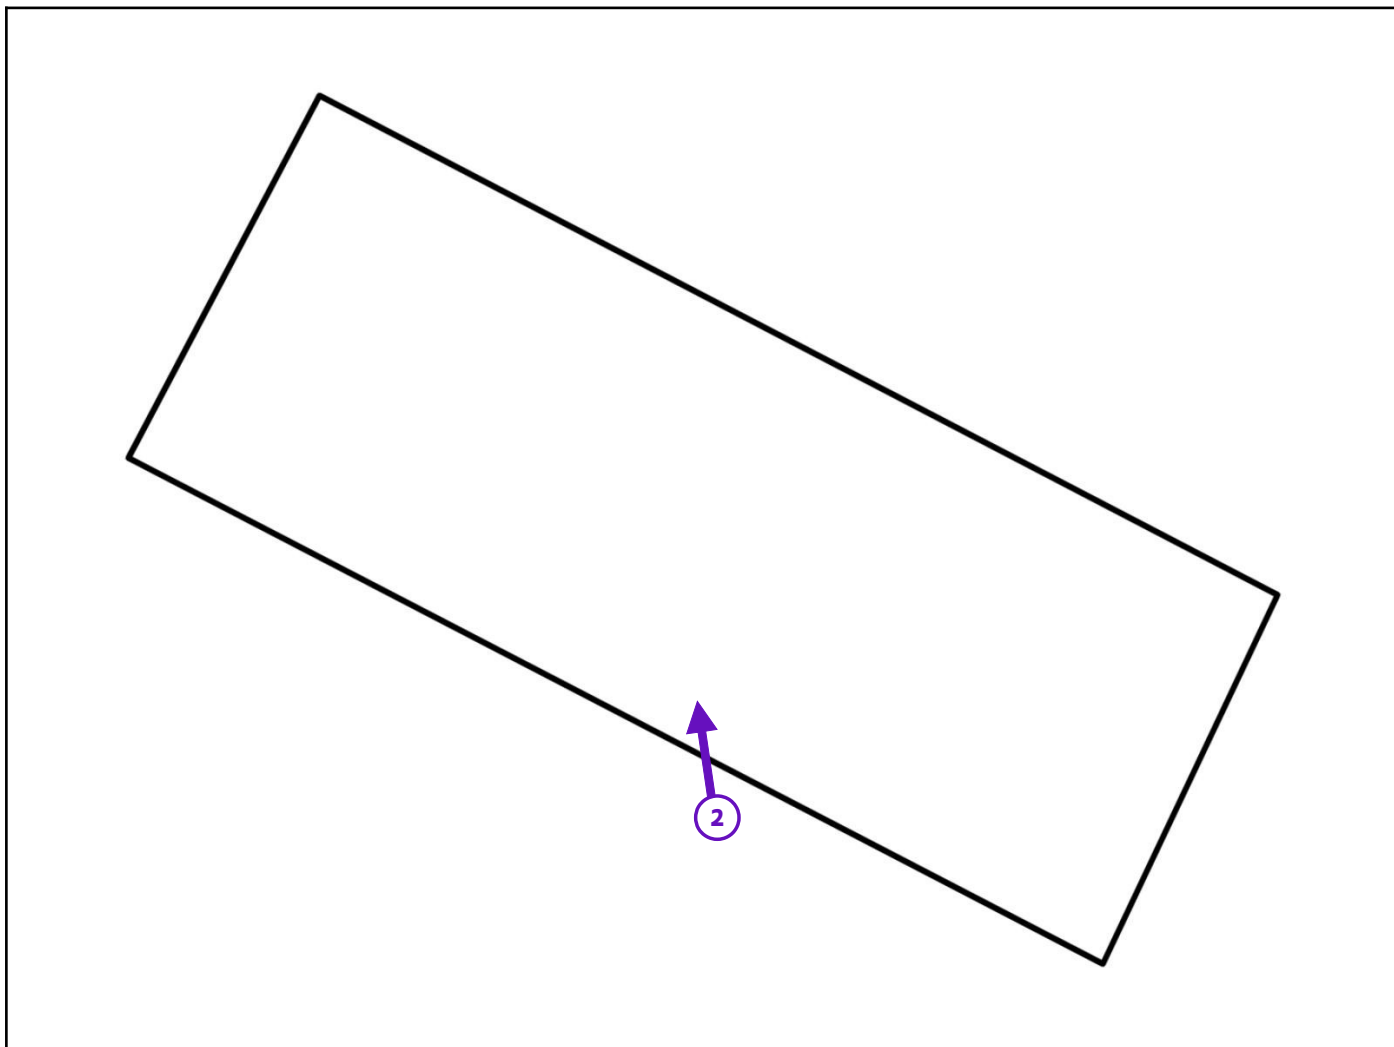
## Plan 4.1: Bijgebouw plan

Beschrijving	Type	Actie
2. Wandtegels	Advies	-

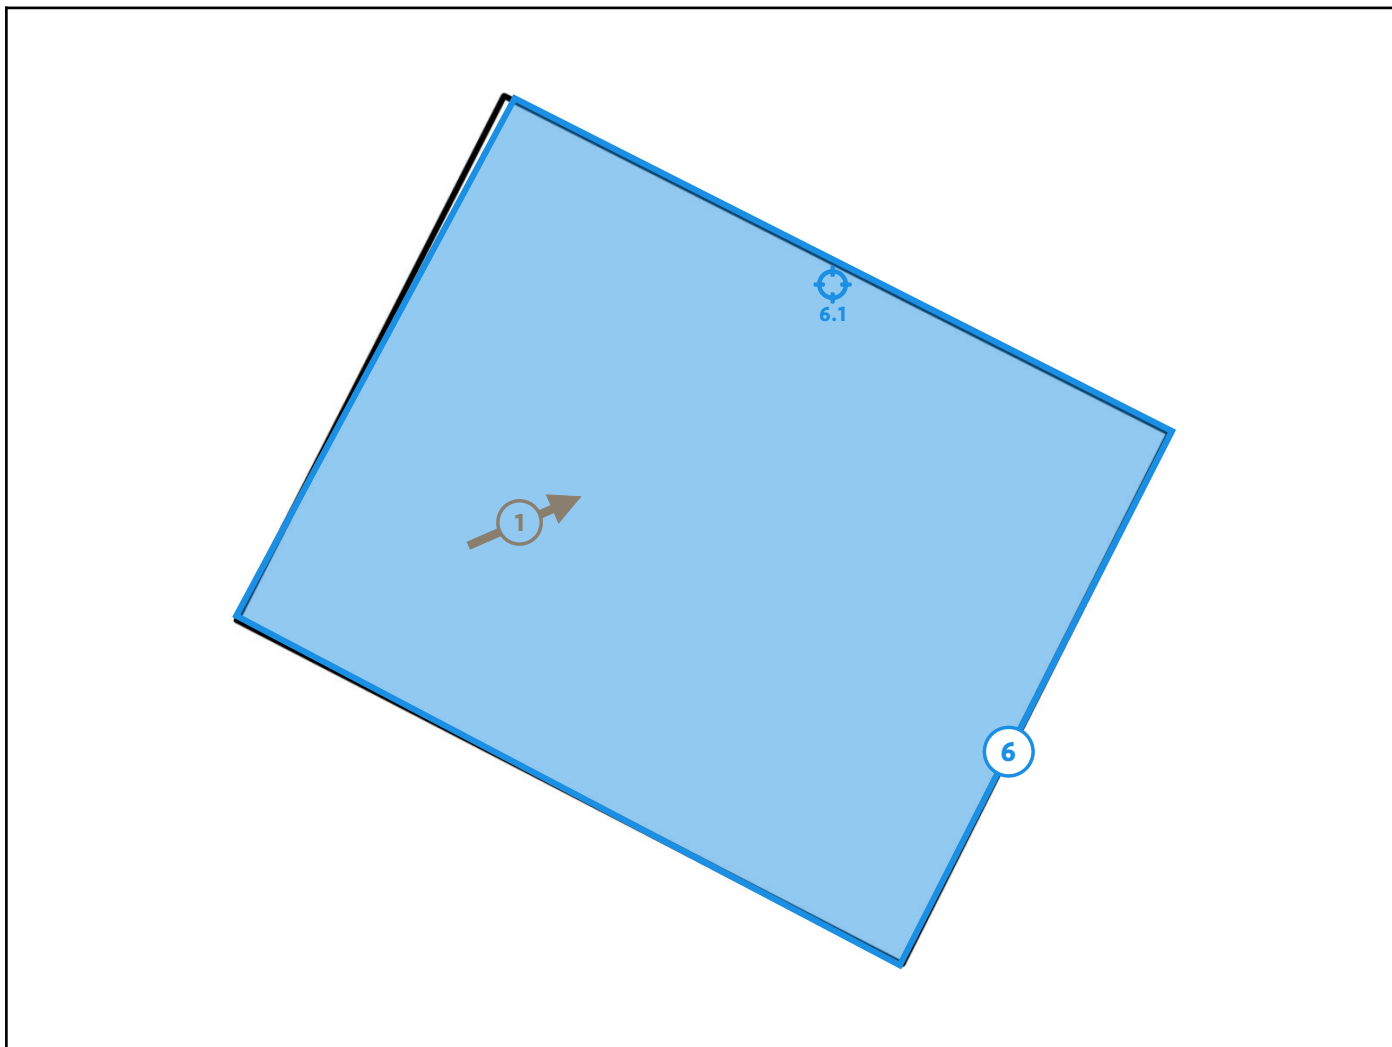
## Plan 5.1: Bijgebouw plan

Beschrijving	Type	Actie
1. Pakking brander	Asbestmateriaal	<a href="#">Verwijderen</a>
6. Onderdakplaat	Geen asbest	-
6.1 Code: ST 1	Puntmonster	-
