Asbestinventarisatetest

Sint-Jorisstraat 93, 8730 Beernem

Attestnummer : **20260418-000171.000**

Uitgegeven op : **18.04.2026**

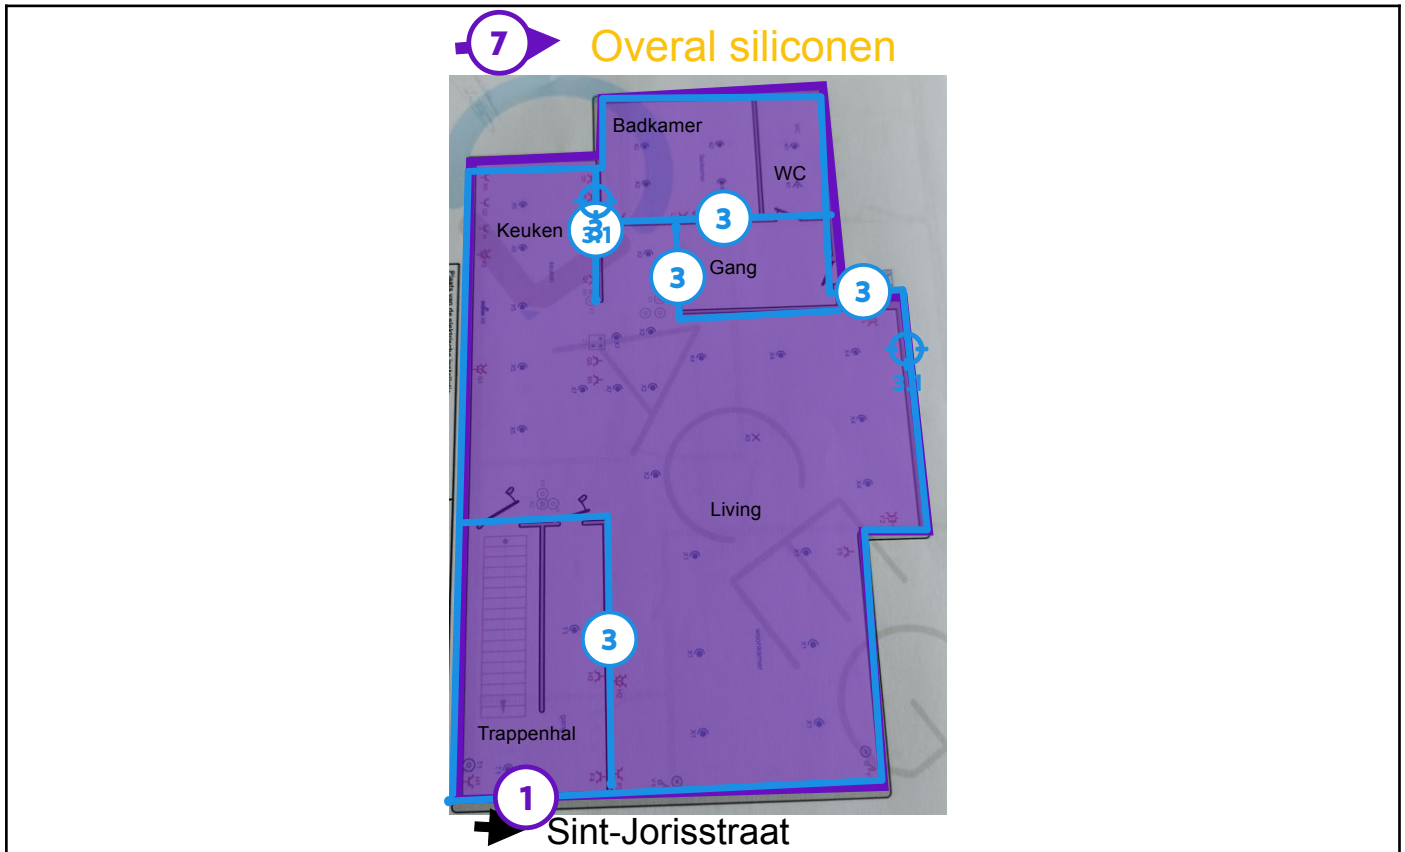
Plan 1.1: Indeling - Gelijkvloers

Beschrijving	Type	Actie
1. Plafonds uit niet asbestverdacht materiaal	Advies	-
3. Pleisterwerk Wanden	Geen asbest	-
3.1 Code: IEY_01	Mengmonster	-
7. Afdichtingsmateriaal aan schrijnwerk - Woning	Overige ruimte of materiaal	-

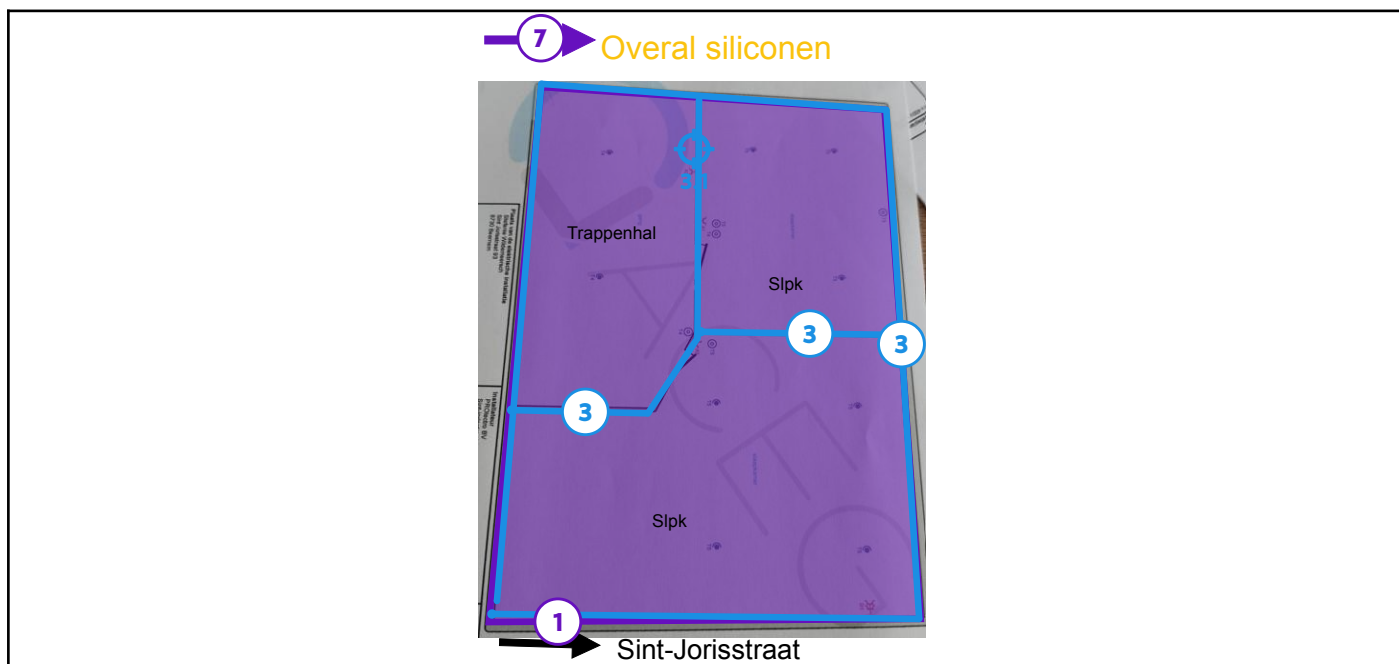
Plan 1.2: Indeling - 1e

Beschrijving	Type	Actie
1. Plafonds uit niet asbestverdacht materiaal	Advies	-
3. Pleisterwerk Wanden	Geen asbest	-
3.1 Code: IEY_01	Mengmonster	-
7. Afdichtingsmateriaal aan schrijnwerk - Woning	Overige ruimte of materiaal	-

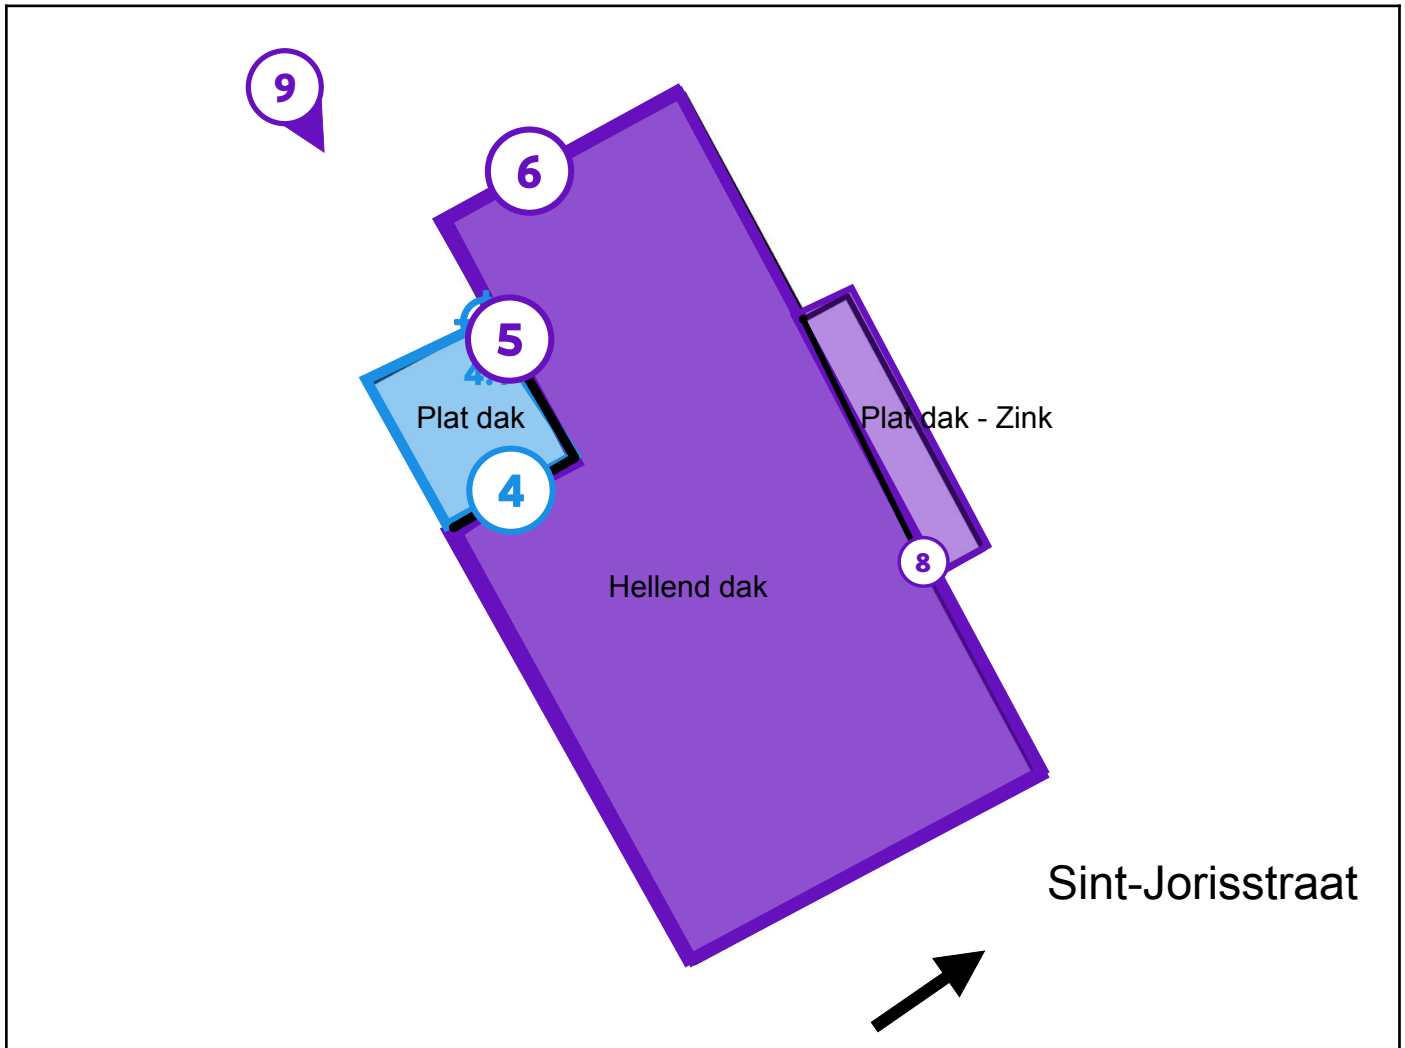
Plan 1.3: Daken

Beschrijving	Type	Actie
4. Platte daken roofing	Geen asbest	-
4.1 Code: IEY_02	Puntmonster	-
5. Hellend dak - Dakpannen	Overige ruimte of materiaal	-
6. Hellend dak (onderdak)	Overige ruimte of materiaal	-
8. Plat dak - Zink	Overige ruimte of materiaal	-
9. Materialen van rookgaskanalen	Overige ruimte of materiaal	-

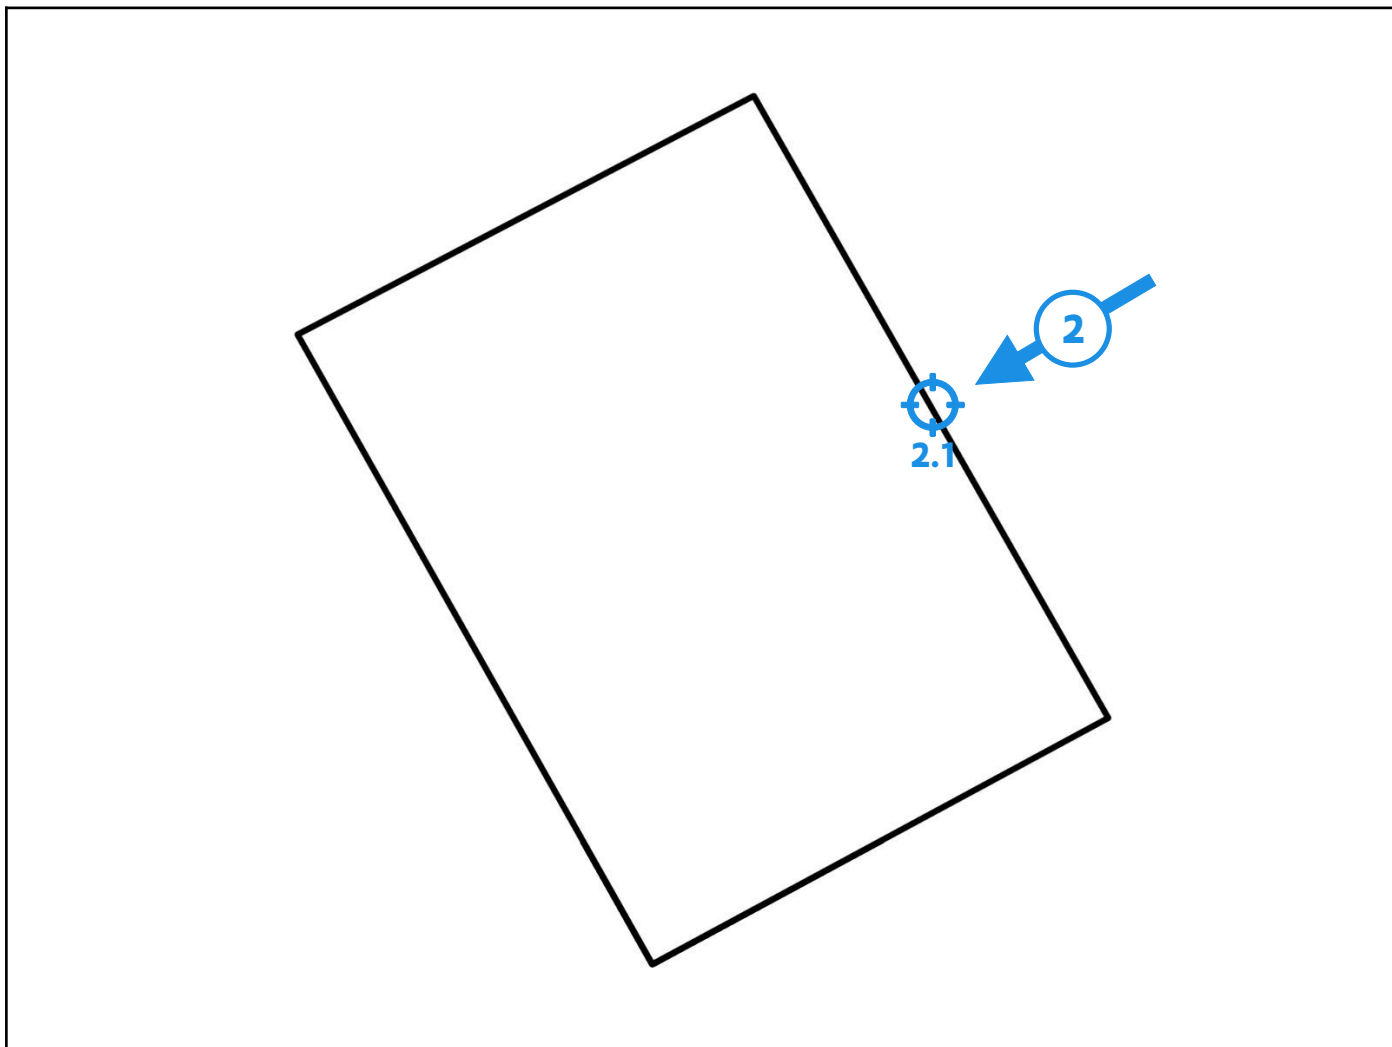
Plan 2.1: Plan Bijgebouw

Beschrijving	Type	Actie
2. Stopverf raam tuinhuis	Geen asbest	-
2.1 Code: IEY_03	Puntmonster	-

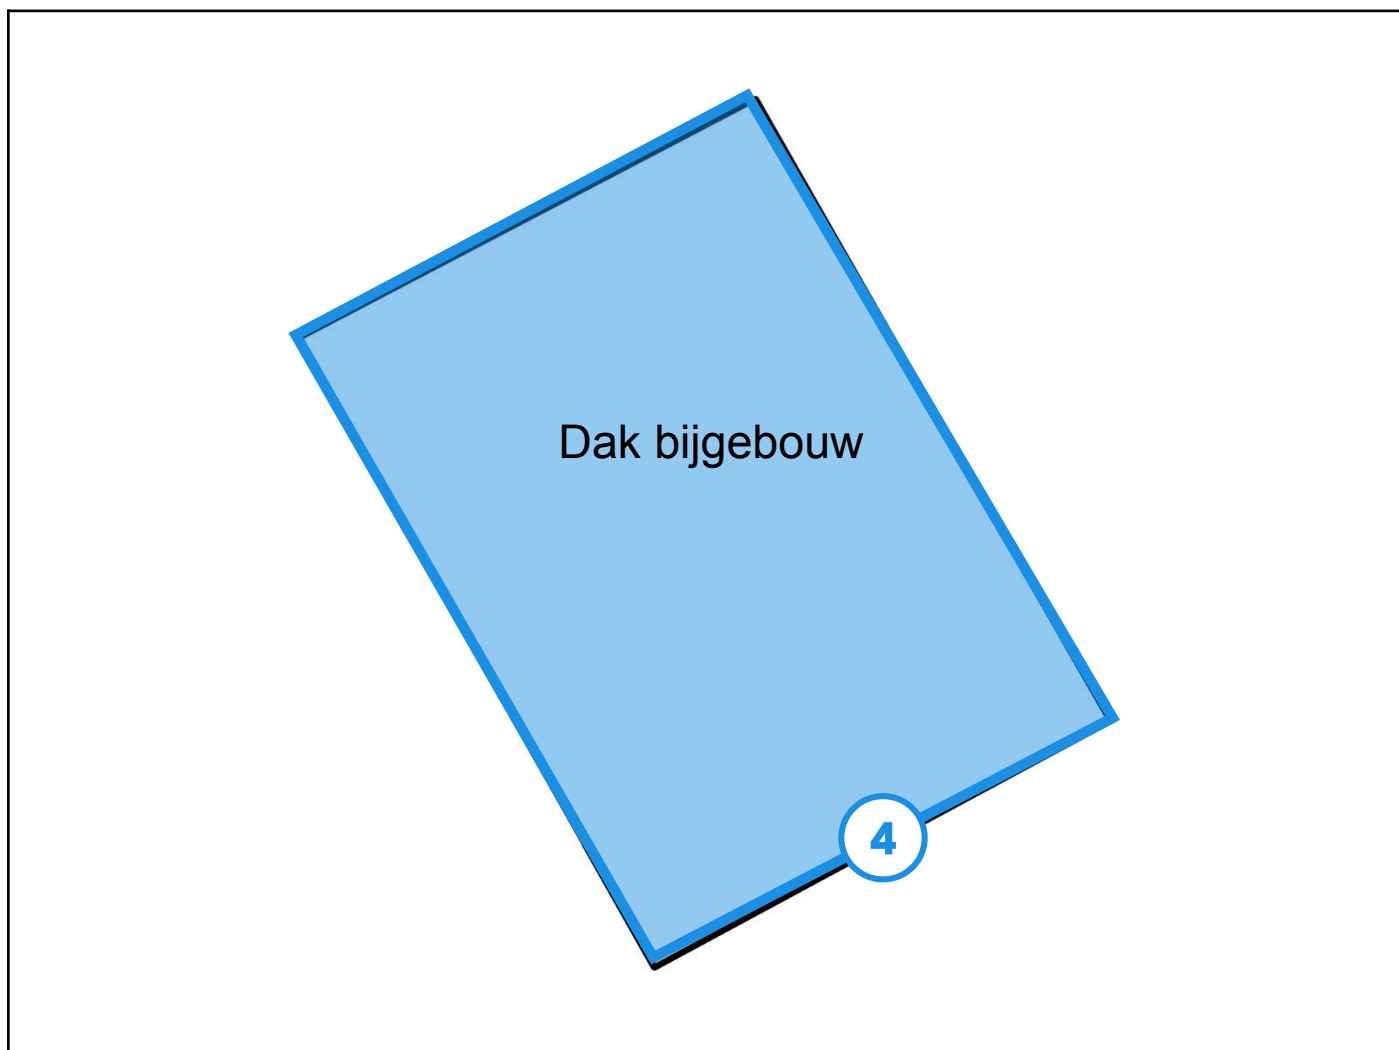
Plan 2.2: Dak Bijgebouw

Beschrijving	Type	Actie
4. Platte daken roofing	Geen asbest	-
