# Asbestinventarisatetest

Nieuwstraat 3, 8870 Izegem

Attestnummer : 20250320-000238.001

Uitgegeven op : 20.03.2025

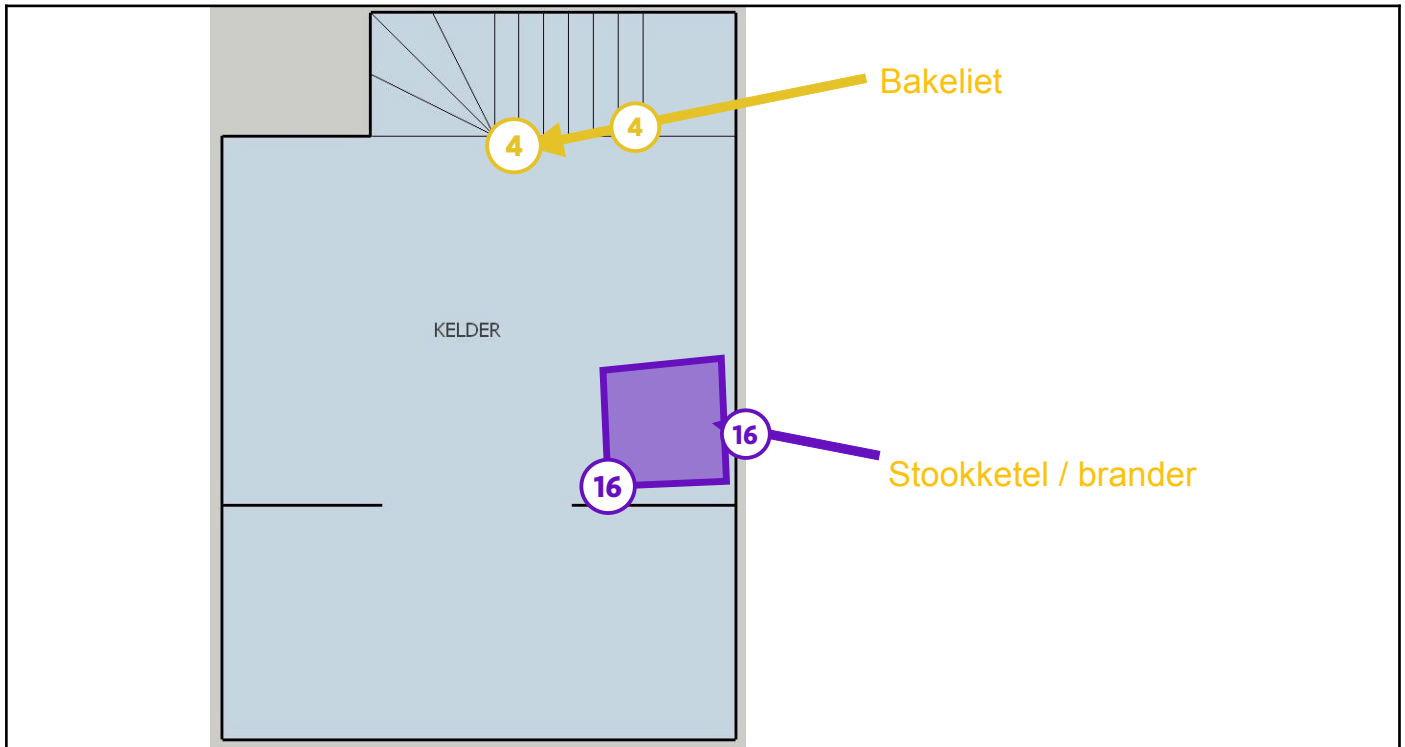
## Plan 1.1: Kelder - bakeliet + stookketel / brander

Beschrijving	Type	Actie
4. Bakeliet	Asbestmateriaal	Zorgvuldig beheren
16. Stookketel / Brander	Advies	-

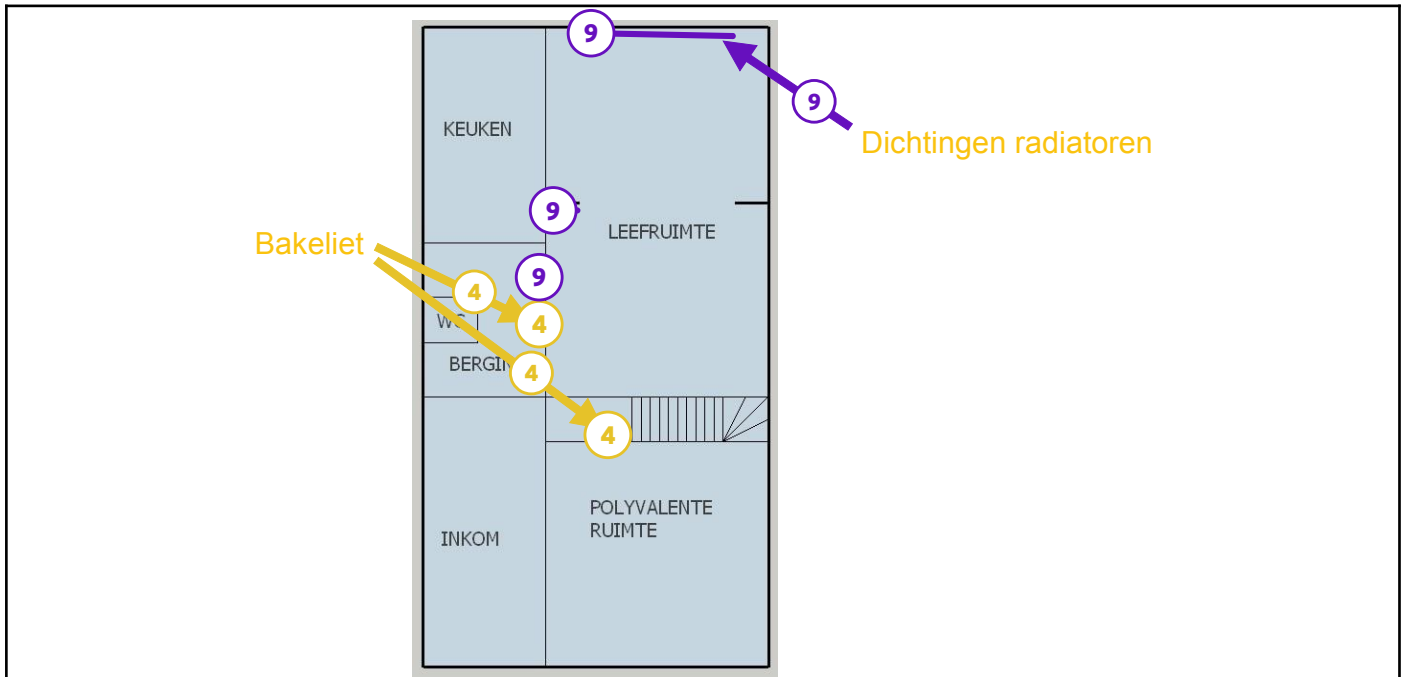
## Plan 1.2: Gelijkvloers - bakeliet + radiatoren

Beschrijving	Type	Actie
4. Bakeliet	Asbestmateriaal	Zorgvuldig beheren
9. Dichtingen gietijzeren radiatoren	Advies	-

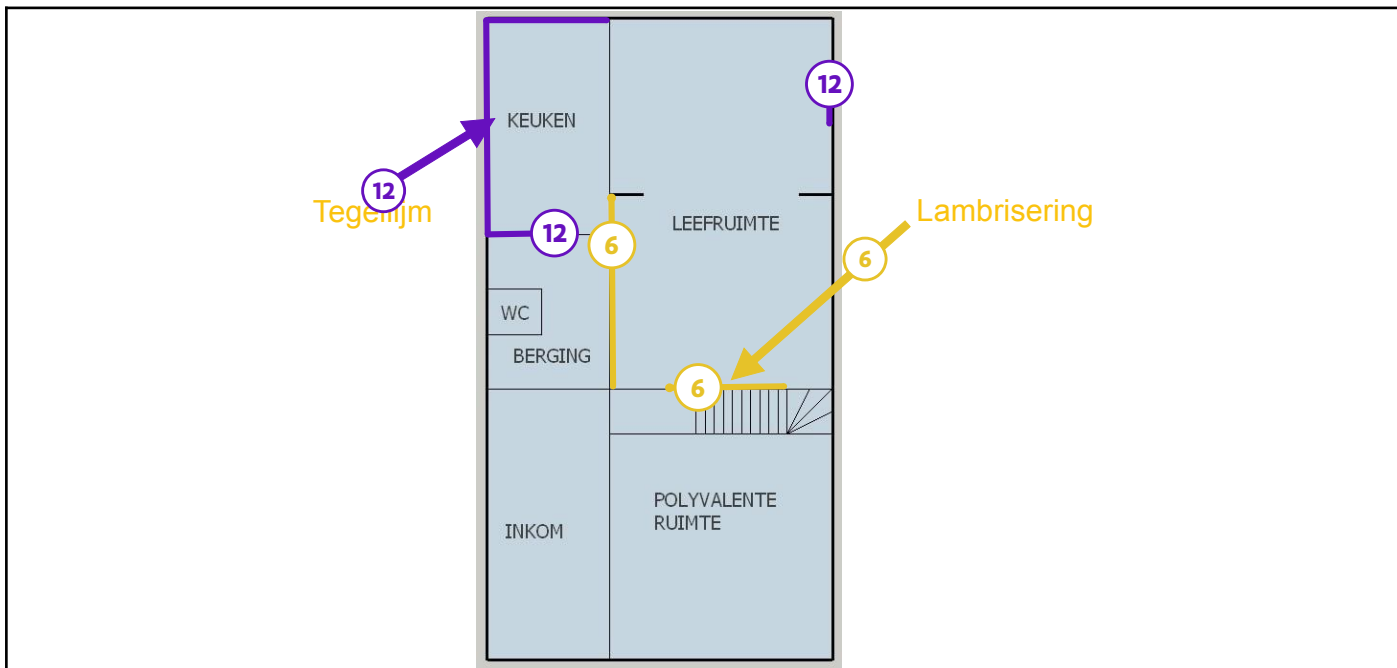
## Plan 1.3: Gelijkvloers - lambrisering + tegellijm

Beschrijving	Type	Actie
6. Lambrisering	Asbestmateriaal	Zorgvuldig beheren
12. Tegellijm	Advies	-

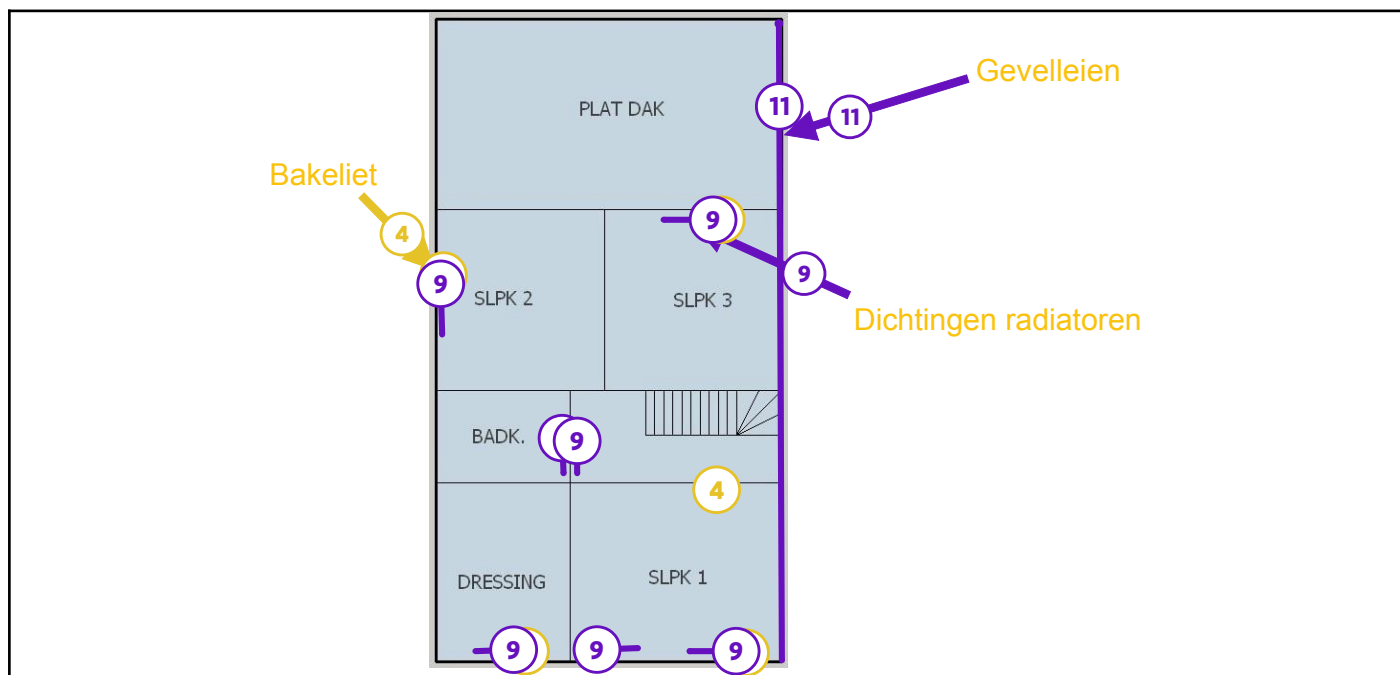
## Plan 1.6: 1ste verdiep - bakeliet + radiatoren + gevelleien

Beschrijving	Type	Actie
4. Bakeliet	Asbestmateriaal	Zorgvuldig beheren
9. Dichtingen gietijzeren radiatoren	Advies	-
11. Gevelleien	Advies	-

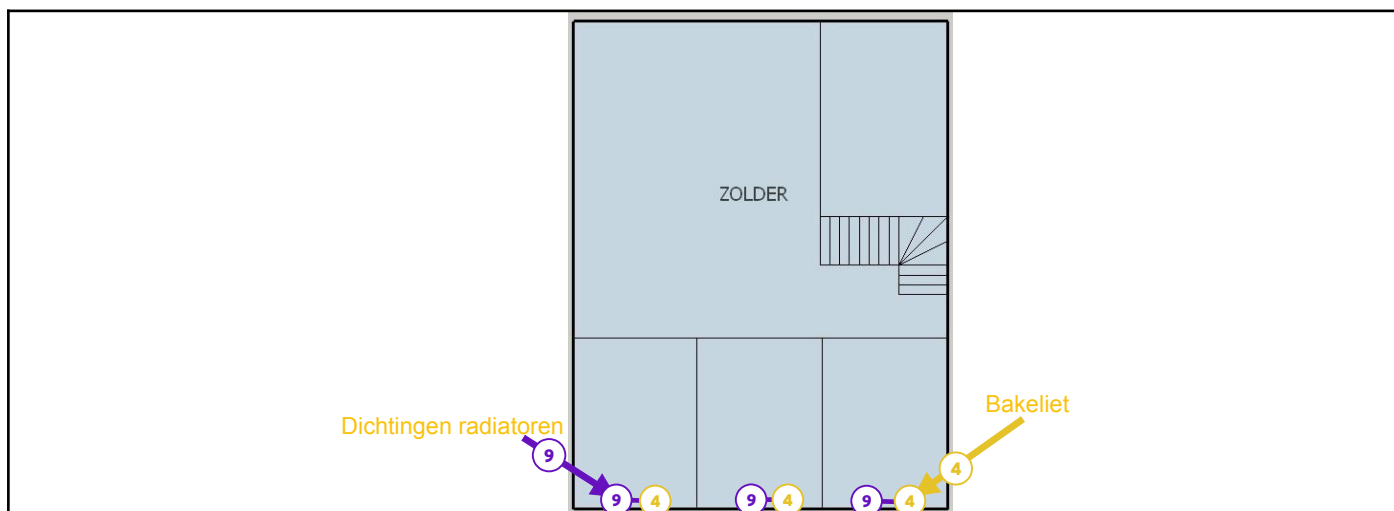
## Plan 1.13: Zolder - bakeliet + radiatoren

Beschrijving	Type	Actie
4. Bakeliet	Asbestmateriaal	Zorgvuldig beheren
9. Dichtingen gietijzeren radiatoren	Advies	-

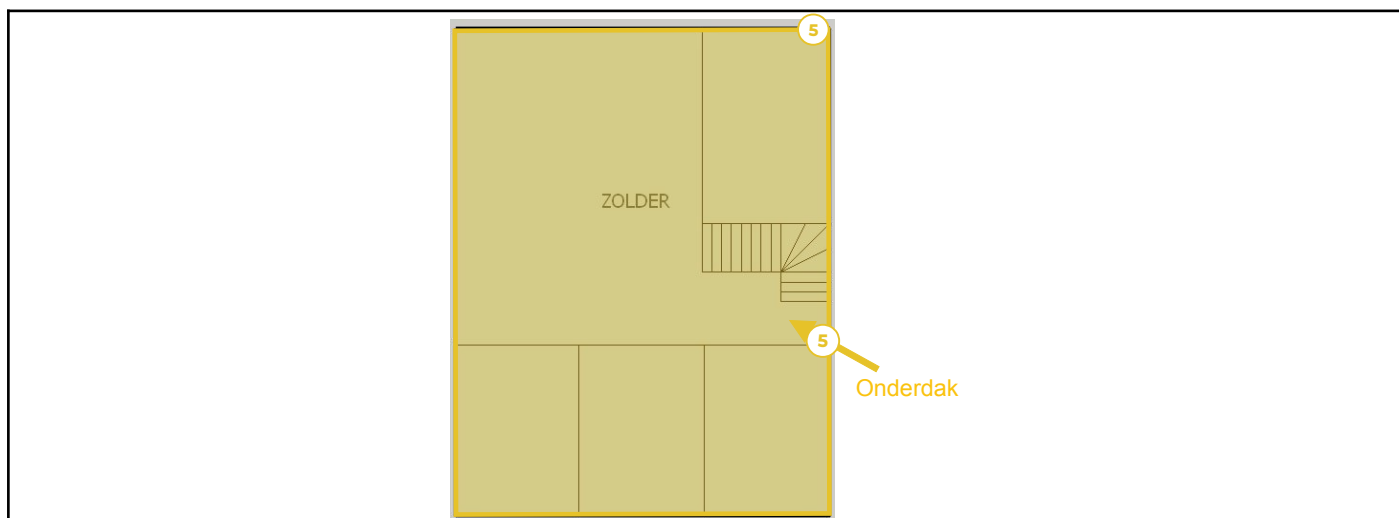
## Plan 1.15: Zolder - onderdak

Beschrijving	Type	Actie
5. Onderdak	Asbestmateriaal	Zorgvuldig beheren

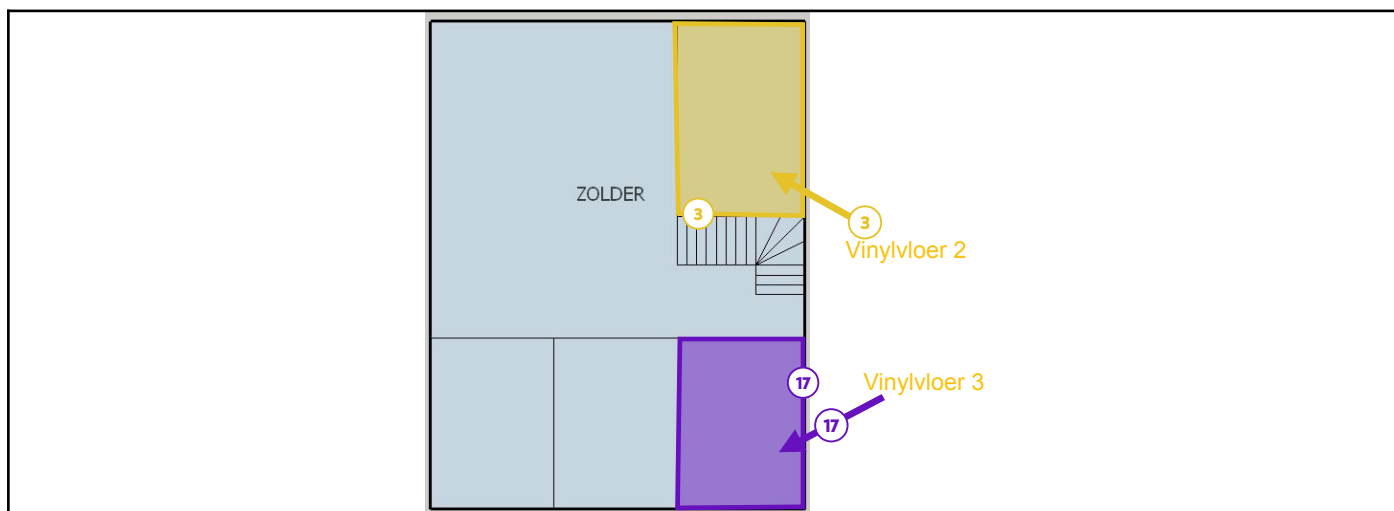
## Plan 1.18: Zolder - vinylvloer 2 + vinylvloer 3

Beschrijving	Type	Actie
3. Vinylvloer 2	Asbestmateriaal	Zorgvuldig beheren
17. Vinylvloer 3	Advies	-

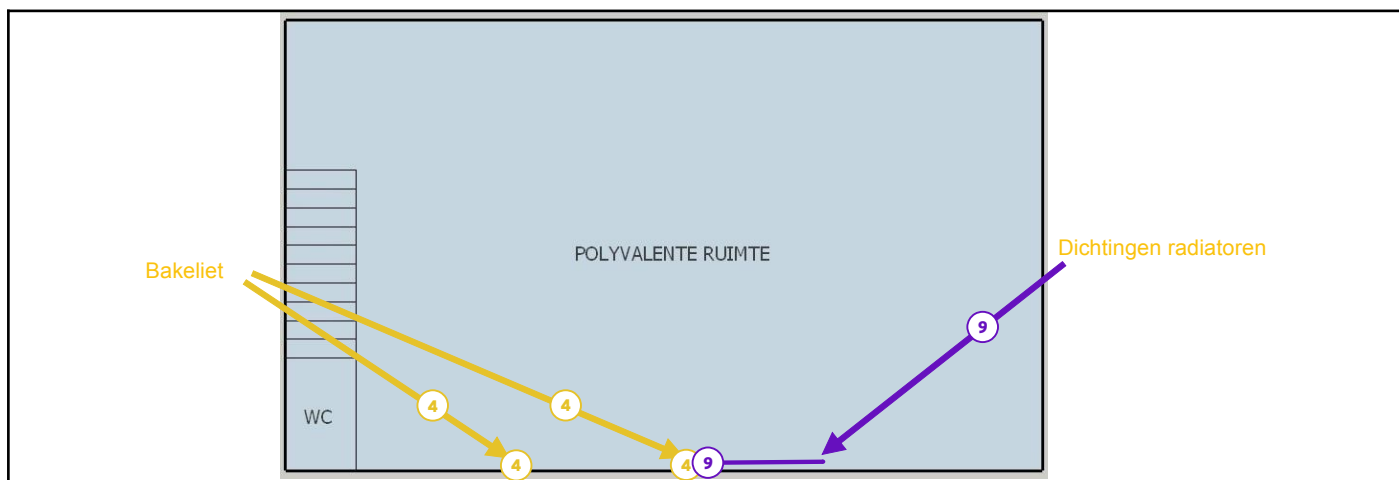
## Plan 2.1: Gelijkvloers - bakeliet - radiatoren

Beschrijving	Type	Actie
4. Bakeliet	Asbestmateriaal	Zorgvuldig beheren
9. Dichtingen gietijzeren radiatoren	Advies	-

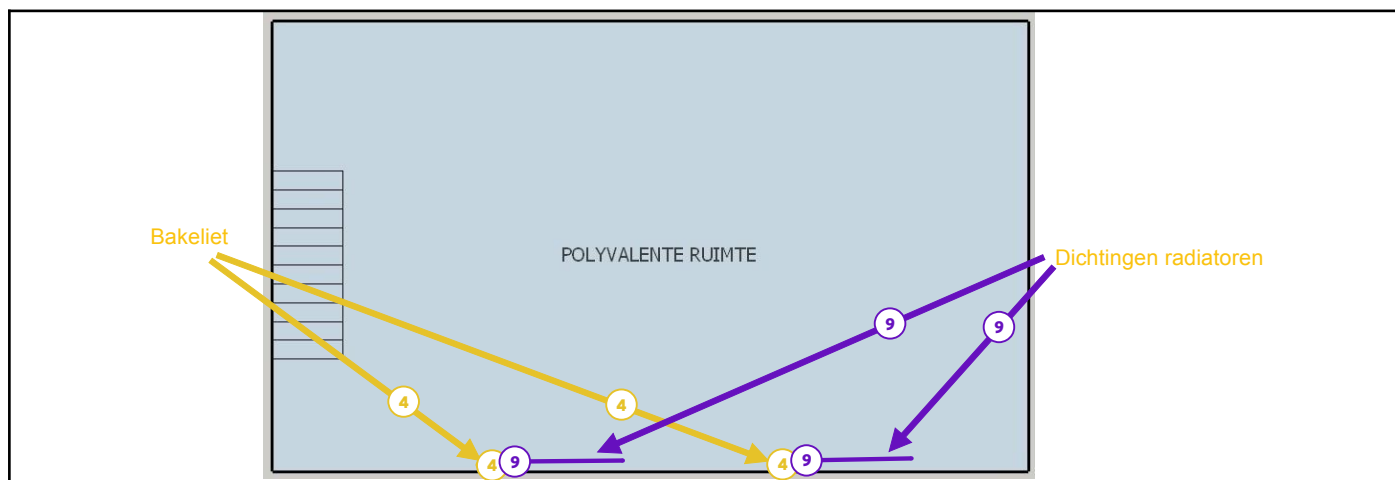
## Plan 2.7: 1ste verdiep - bakeliet + radiatoren

Beschrijving	Type	Actie
4. Bakeliet	Asbestmateriaal	Zorgvuldig beheren
9. Dichtingen gietijzeren radiatoren	Advies	-

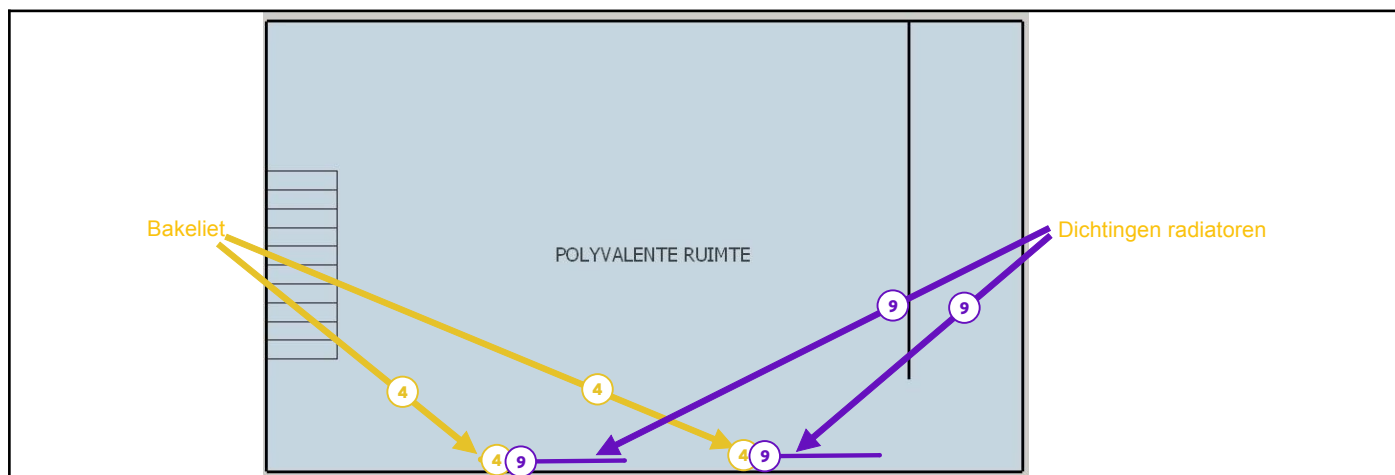
## Plan 2.12: 2de verdiep - bakeliet + radiatoren

Beschrijving	Type	Actie
4. Bakeliet	Asbestmateriaal	Zorgvuldig beheren
9. Dichtingen gietijzeren radiatoren	Advies	-

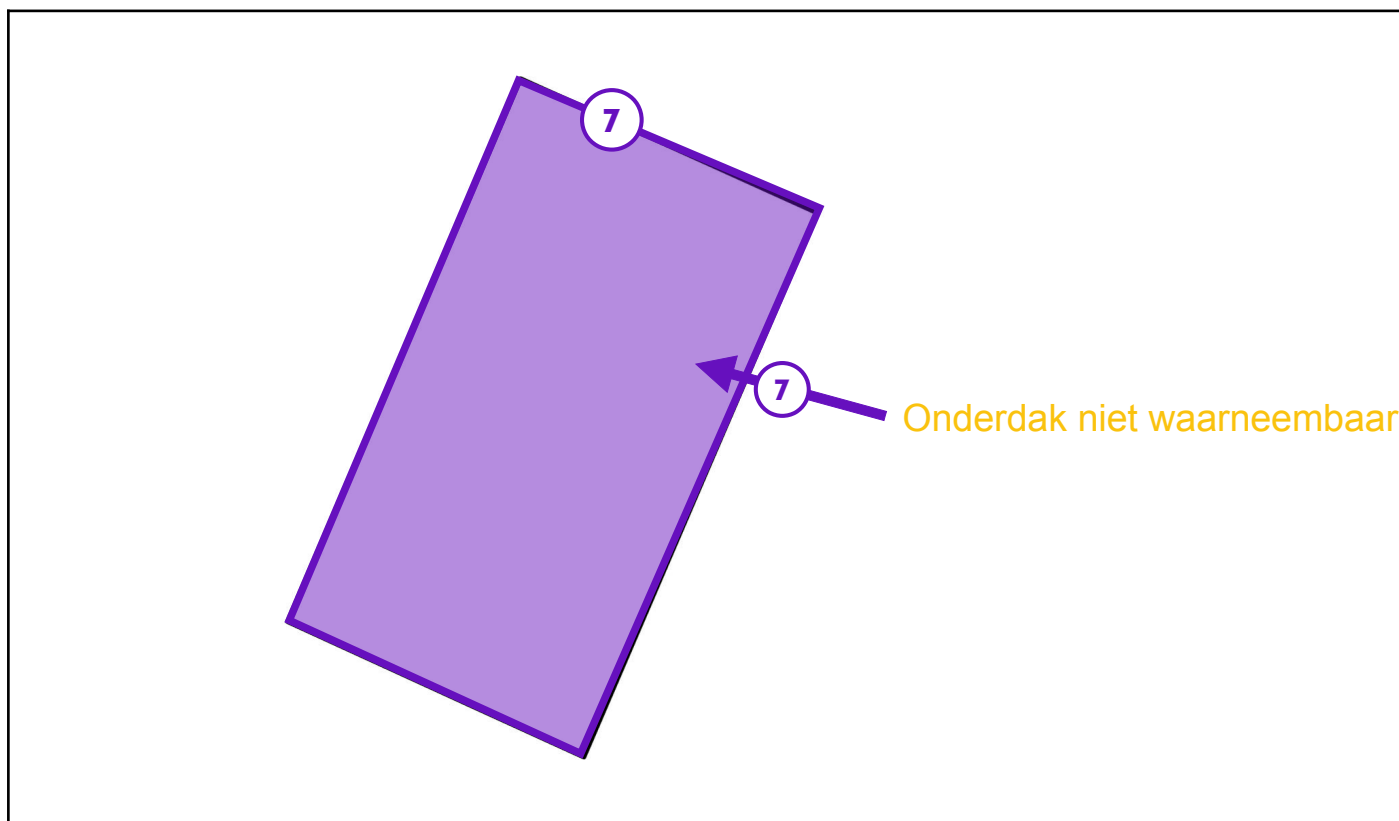
## Plan 2.16: Dakplan - onderdak niet waarneembaar

Beschrijving	Type	Actie
7. Onderdak niet waarneembaar	Beperking	-

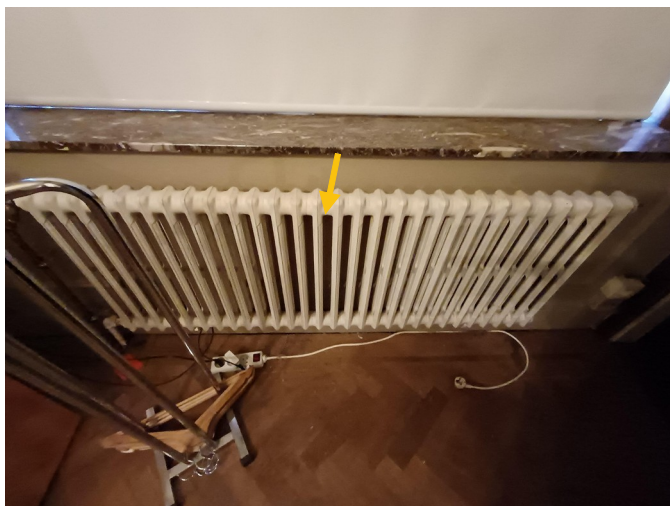
Vrije foto

Tijdens mijn inspectie trokken de gietijzeren radiatoren mijn aandacht. Deze radiatoren bevatten vaak pakkingen die mogelijk asbestverdacht of asbesthoudend zijn. Omdat ik geen destructieve methoden mag toepassen, heb ik visueel aan de buitenzijde geen pakkingen kunnen vaststellen. Bij renovatie of sloop is een destructief onderzoek naar deze radiatoren echter noodzakelijk, aangezien de kans groot is dat ze asbesthoudende pakkingen bevatten.

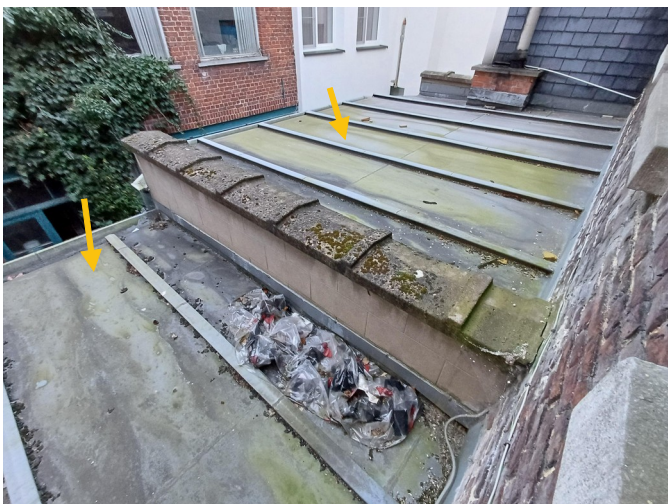
Vrije foto

Het plat dak is afgewerk met zink. Het betreft een niet-destructief onderzoek. De onderliggende lagen kunnen niet worden geïdentificeerd en geïnspecteerd.

Bij renovatie of sloop is het aangeraden om een destructief onderzoek te laten uitvoeren van dit plat dak.

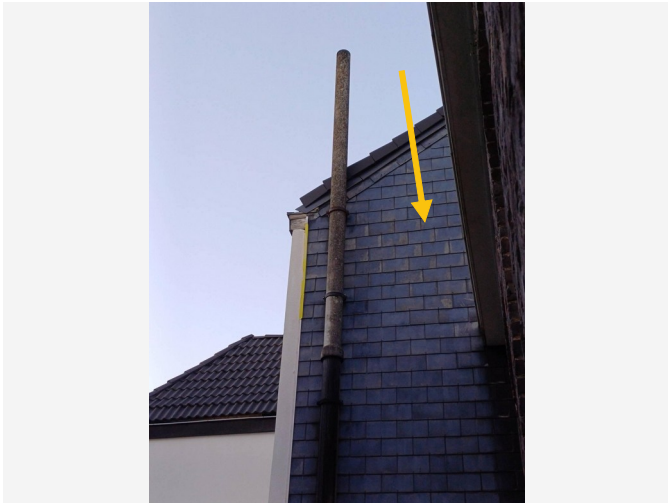
Vrije foto

De gevel van de burens is afgewerkt met asbestverdachte leien.

Hemelwater dat afspoelt van dergelijke gevel kan asbestdeeltjes bevatten. Gebruik het enkel voor gesloten circuits (bv. spoelen toiletten). Reinig na het vervangen van de gevel de dakgoten en regenwaterput of -ton om asbesthoudend sediment of slib te verwijderen.

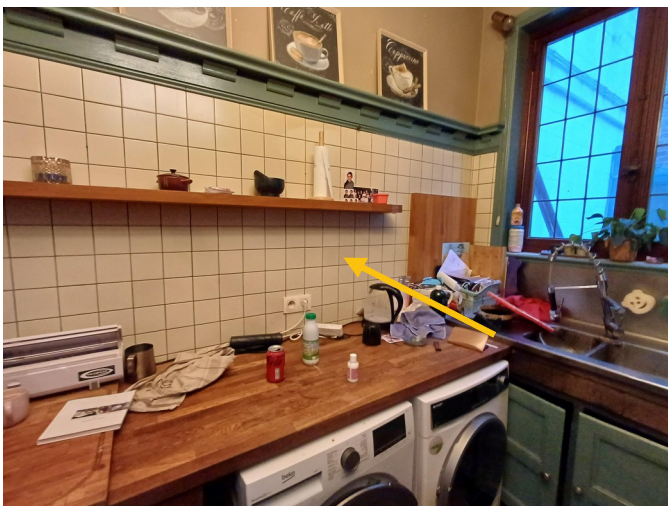
Vrije foto

De wandtegels, vloeren en plinten zijn in goede staat. Het betreft een niet-destructief onderzoek. Achterliggende materialen konden niet worden geïdentificeerd en geïnspecteerd. Er is een kans dat de wandtegels, vloeren en plinten werden bevestigd met asbesthoudende lijm.

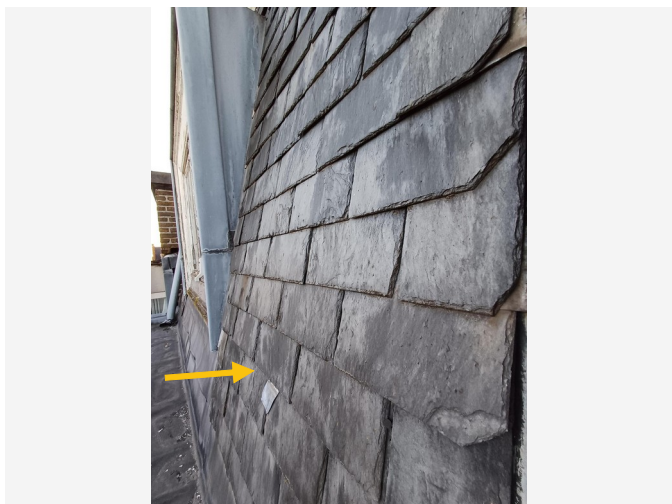
Vrije foto

De zichtbare dakleien aan de voorzijde van het pand zijn natuurleien.

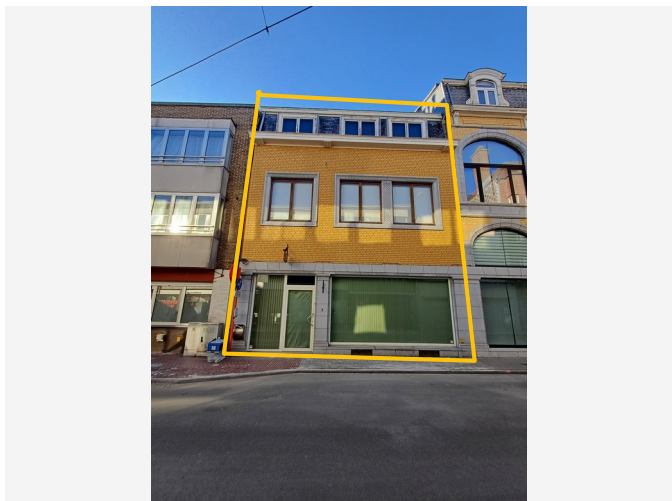
Vrije foto

Dit betreft een niet-destructief onderzoek. (enkel visueel onderzoek)

Bij renovatiewerken dient er een aanvullend onderzoek te worden uitgevoerd.

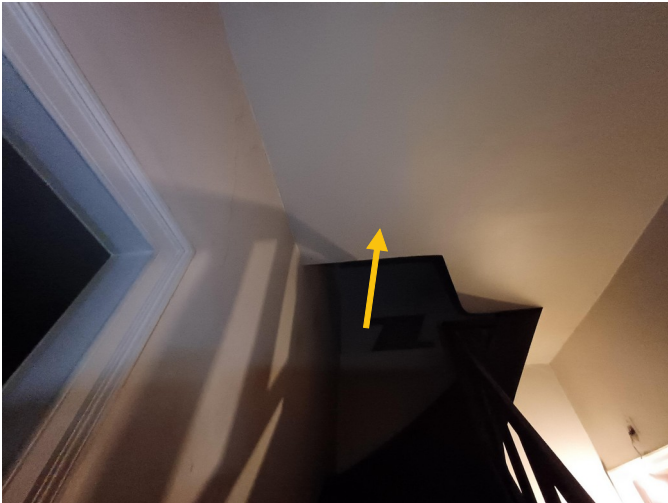
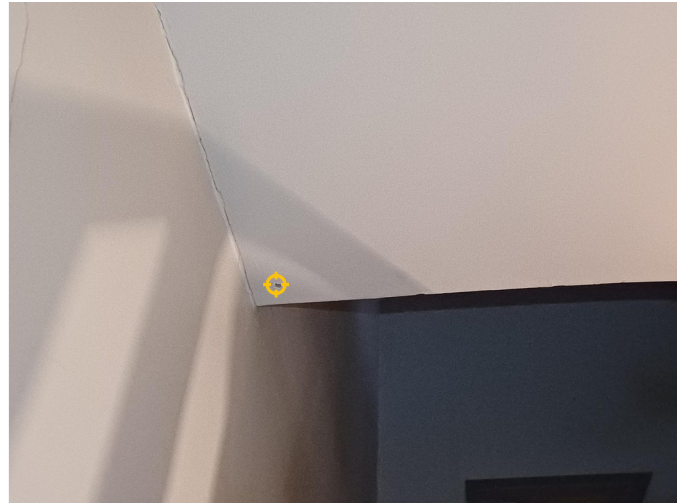
## Fiche 18: Pleisterwerk plafond

Geen asbest

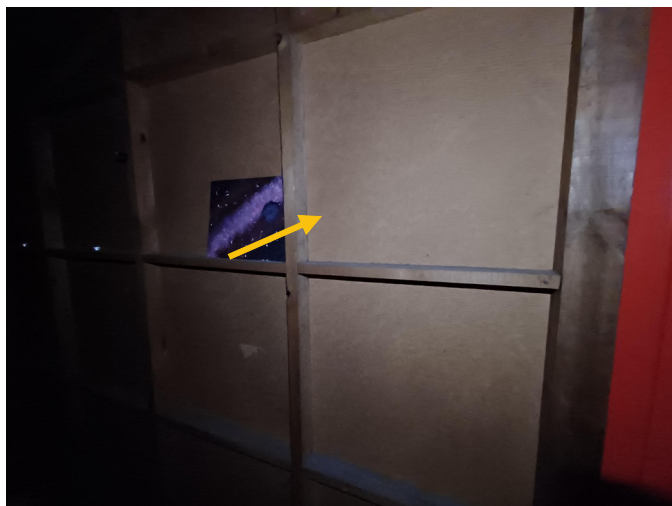
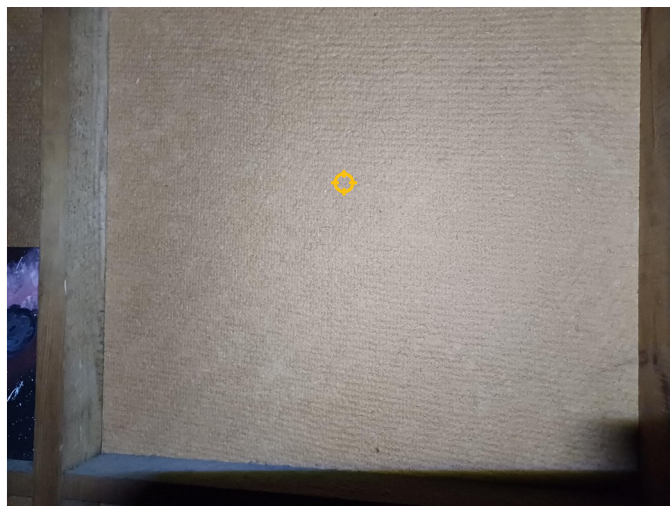
## Fiche 19: Wandafwerking

Geen asbest

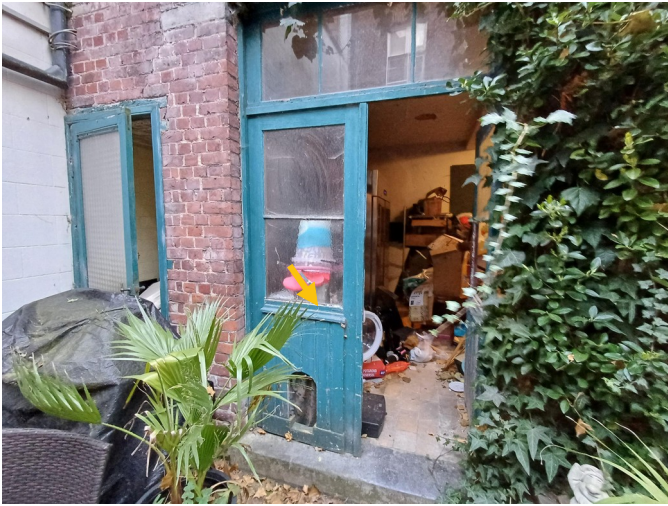
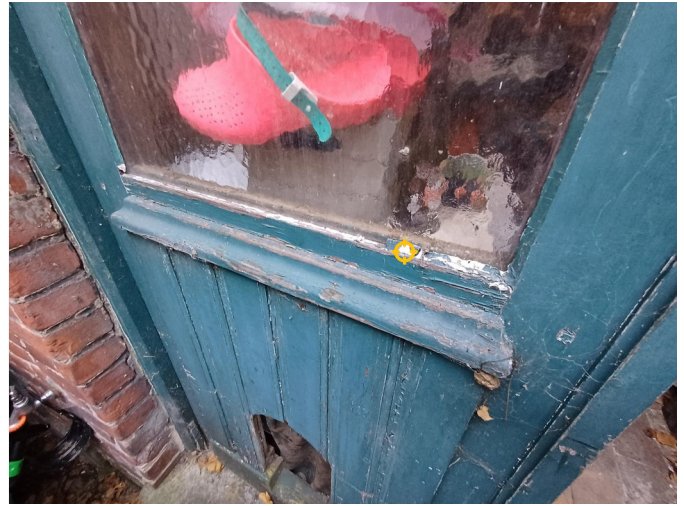
## Fiche 21: Mastiek

Geen asbest
