# Asbestinventarisatetest

Tuinwijk-Motje 48, 9930 Lievegem

Attestnummer : 20241127-000093.000

**Niet-asbestveilig**

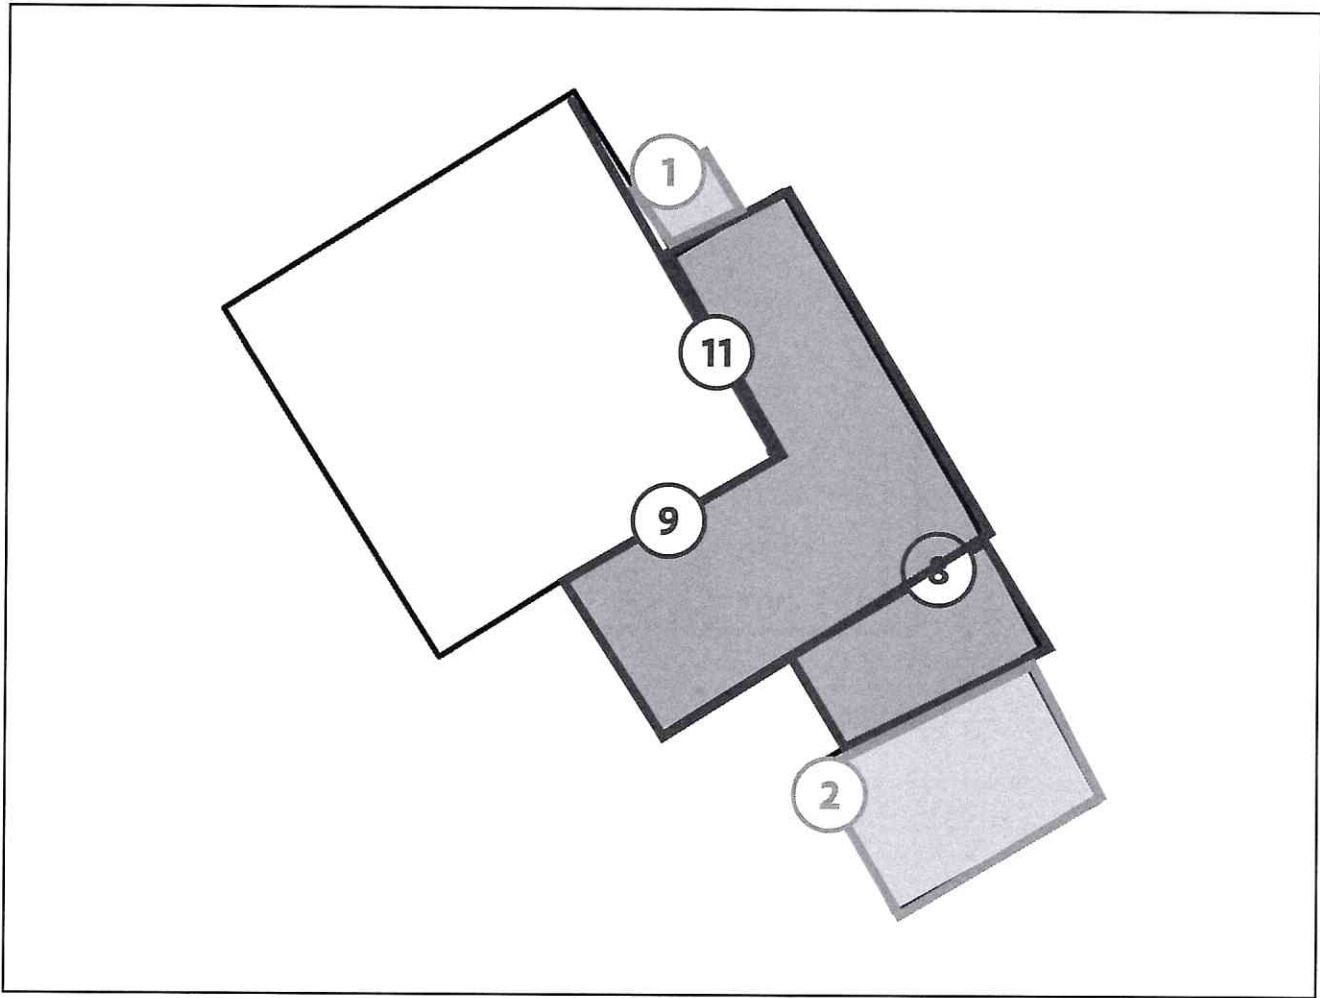
Plan 1.6: Woning plan

| Beschrijving | Type | Actie |
|---|---|---|
| 11. Zijkant dak | Advies | - |

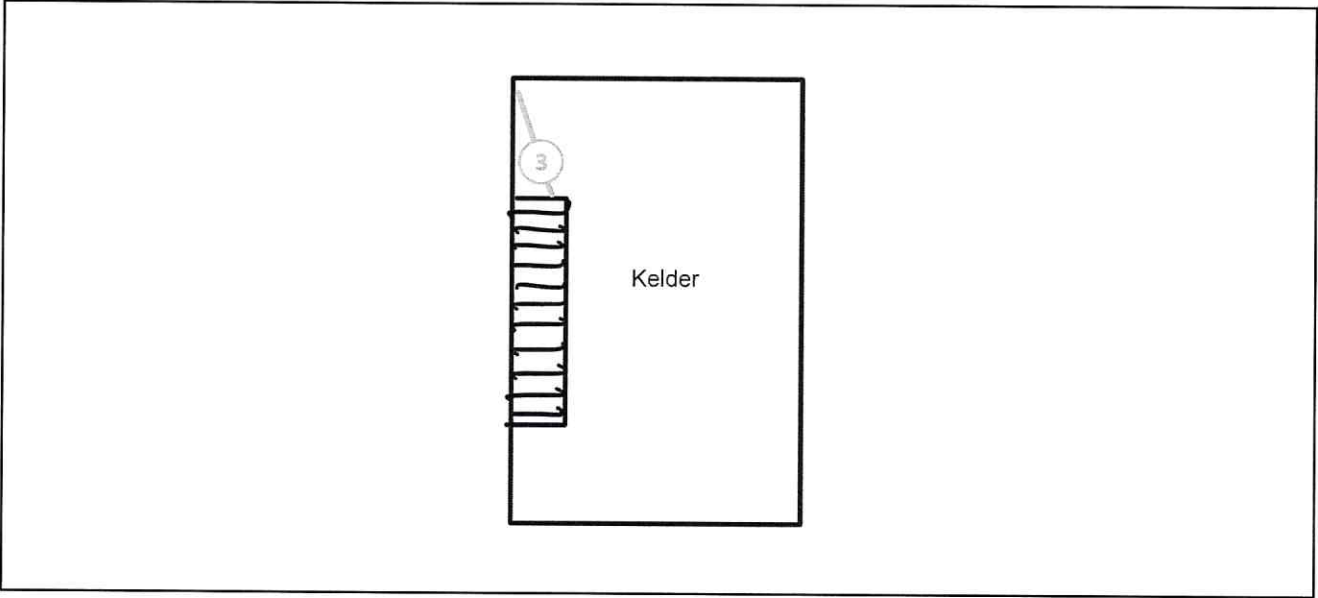
# Plan 1.8: Grondplan kelder

| Beschrijving | Type | Actie |
|---|---|---|
| 3. Buis in kelder | Asbestmateriaal | Zorgvuldig beheren |

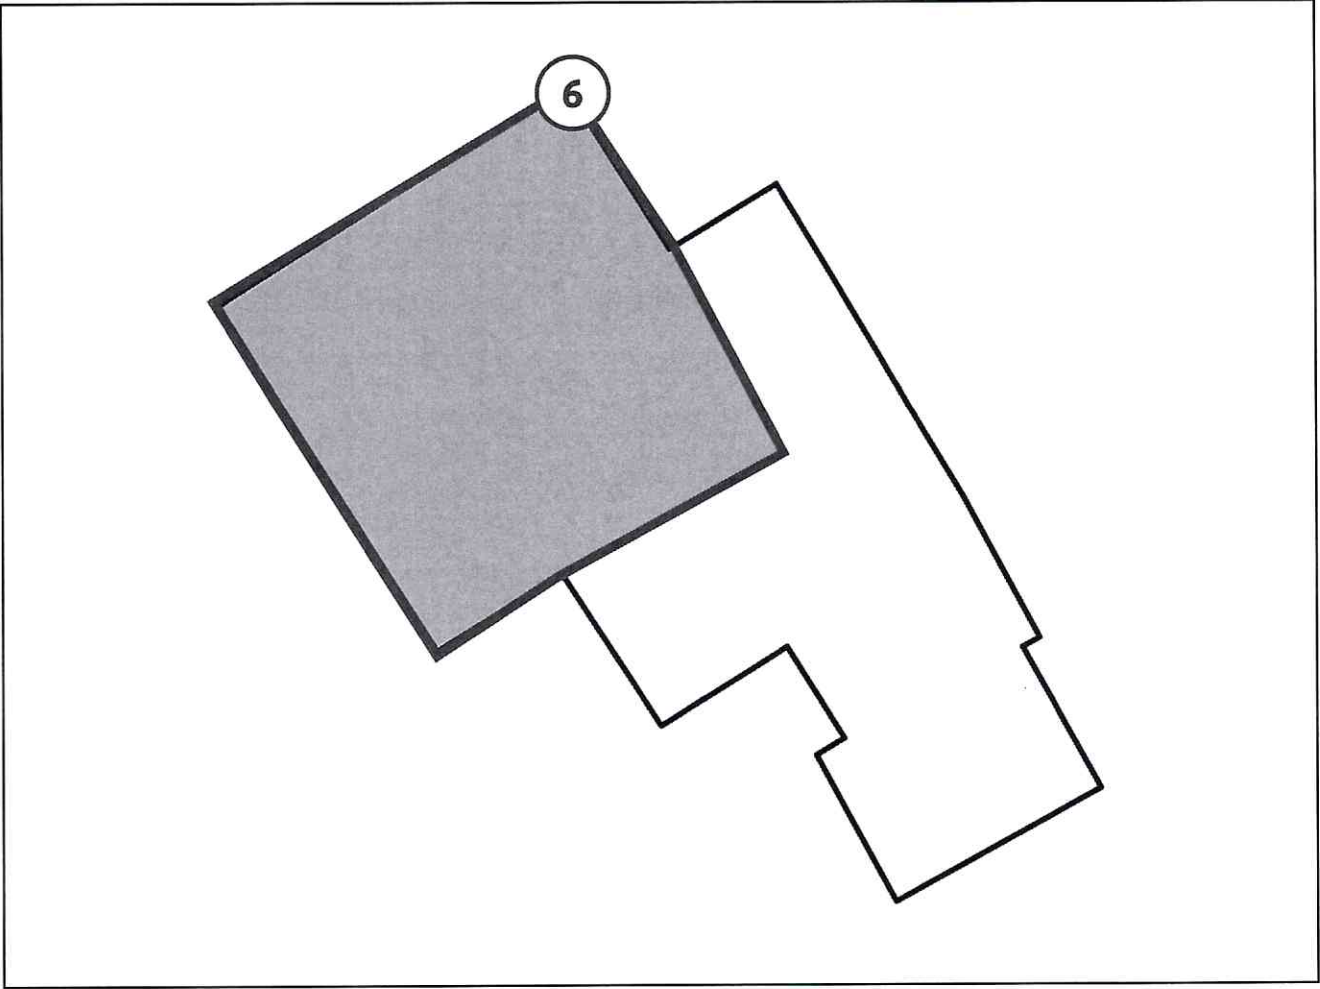
# Plan 1.9: Woning plan

| Beschrijving | Type | Actie |
|---|---|---|
| 6. Schuin dak woning | Advies | - |

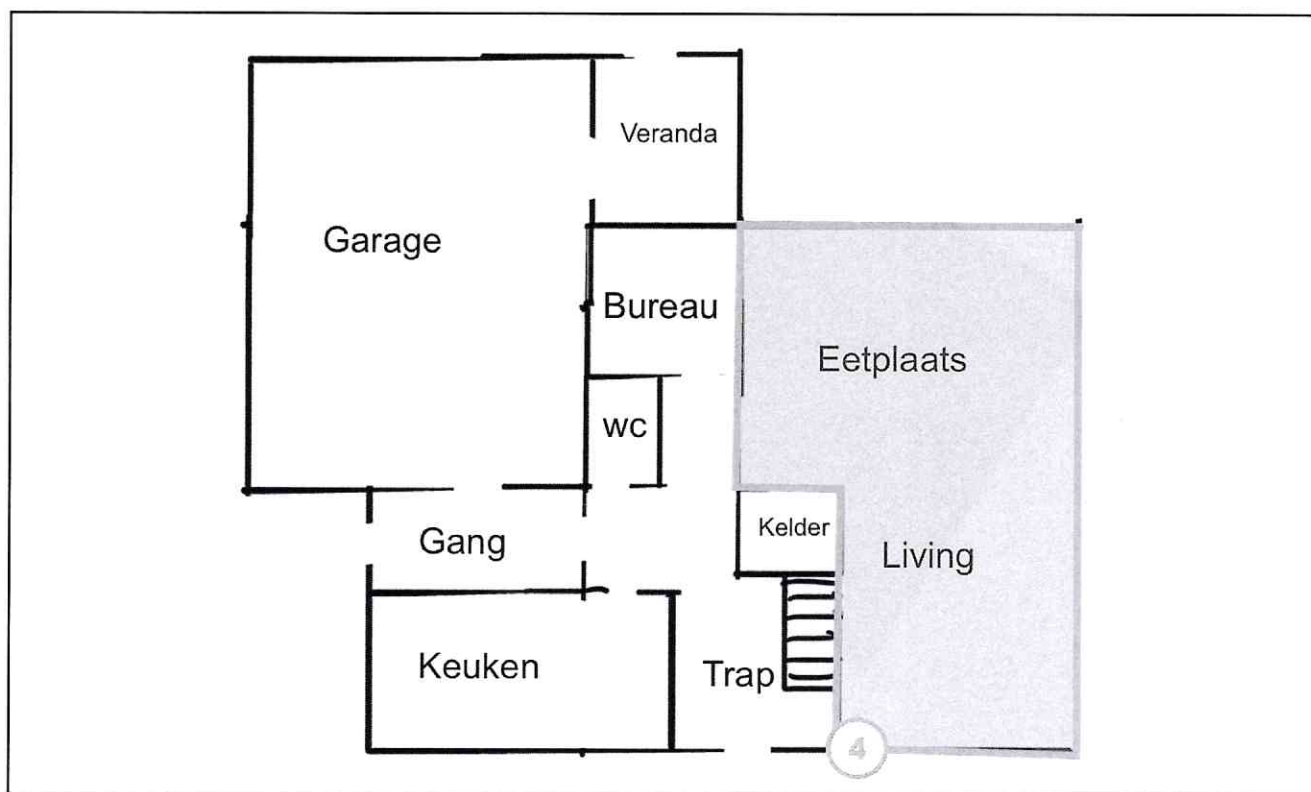
## Plan 1.10: Grondplan gelijkvloers

| Beschrijving | Type | Actie |
|---|---|---|
| 4. Vloertegels living | Asbestmateriaal | Zorgvuldig beheren |
