# Asbestinventarisatetest

31034C0143/02Z005 - garage met nr. 15 0143/02Z5P0017

Attestnummer : **20250818-000270.000**

Uitgegeven op : **18.08.2025**

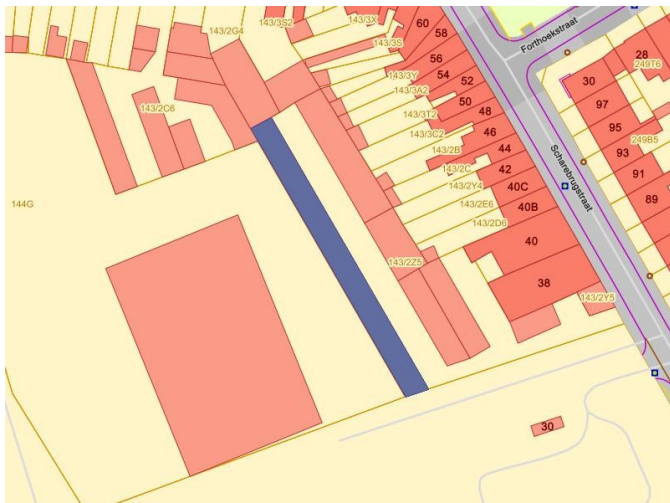
## Zone 1: Bijgebouw

Tijdens de inspectie vastgesteld:

- 0 Asbestmaterialen
- 0 Beperkingen
- 0 Uitsluitingen
- 0 Roerende goederen
- 0 Puin, steenslag, (water)bodem
- 1 Advies
- 1 Geen asbest
