# Asbestinventarisatetest

Halewijnstraat 1, 2860 Sint-Katelijne-Waver

Attestnummer : 20260310-000261.000

Uitgegeven op : 10.03.2026

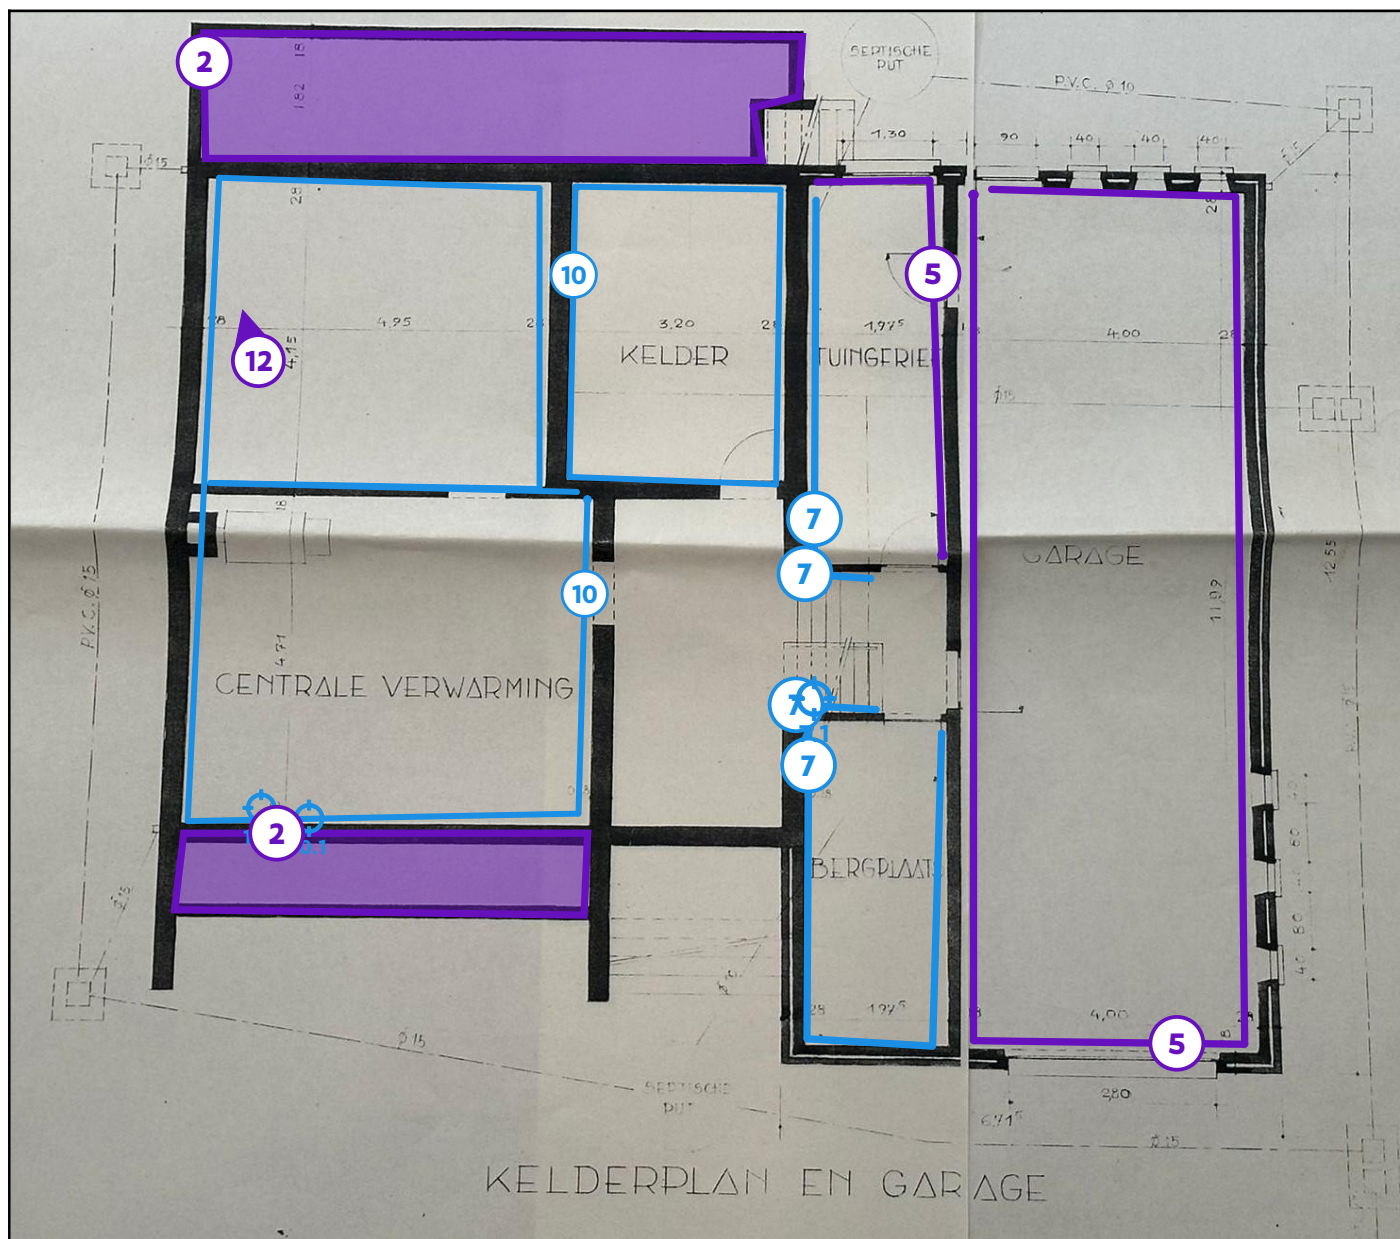
## Plan 1.1: Kelder

Beschrijving	Type	Actie
2. Kruipkelder	Beperking	-
5. Valse wanden	Advies	-
7. Muurpleister	Geen asbest	-
7.1 Code: plm	Mengmonster	-

10. Cementen smeerlaag binnen	Geen asbest	-
10.1 Code: Cementering binnen	Mengmonster	-
12. HVAC Buderus kelder 2020	Overige ruimte of materiaal	-

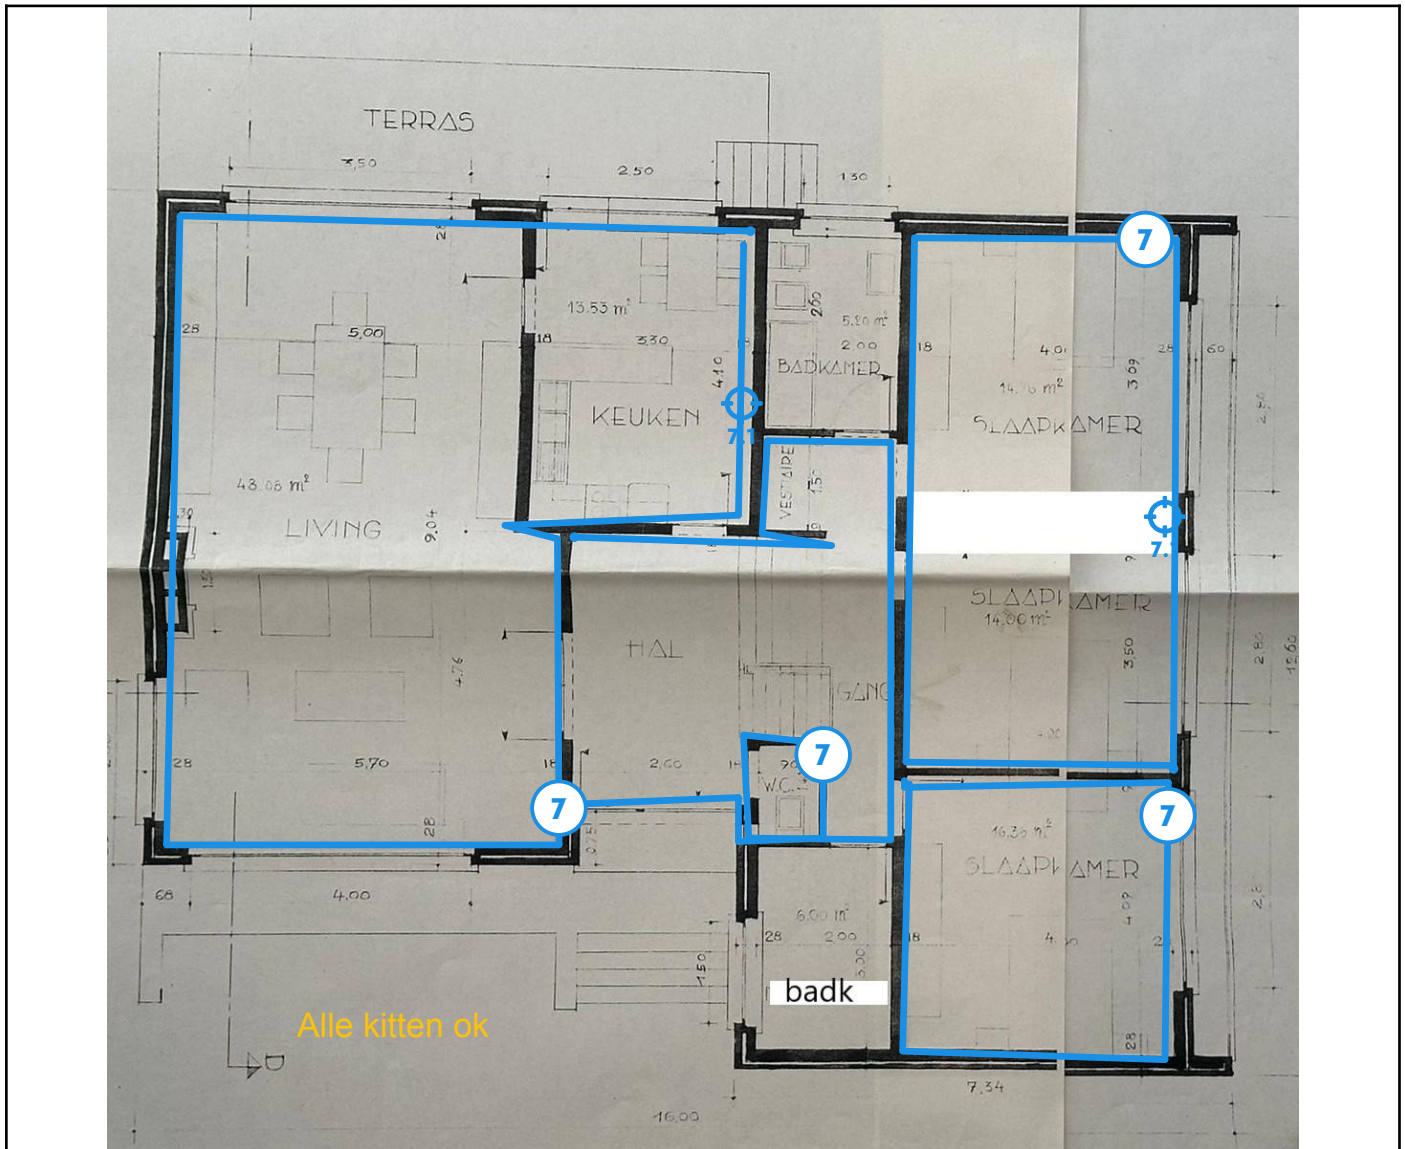
## Plan 1.2: Gelijkvloers

Beschrijving	Type	Actie
7. Muurpleister	Geen asbest	-
7.1 Code: plm	Mengmonster	-
13. Advies Afdichtingsmateriaal (kit,...)	Overige ruimte of materiaal	-

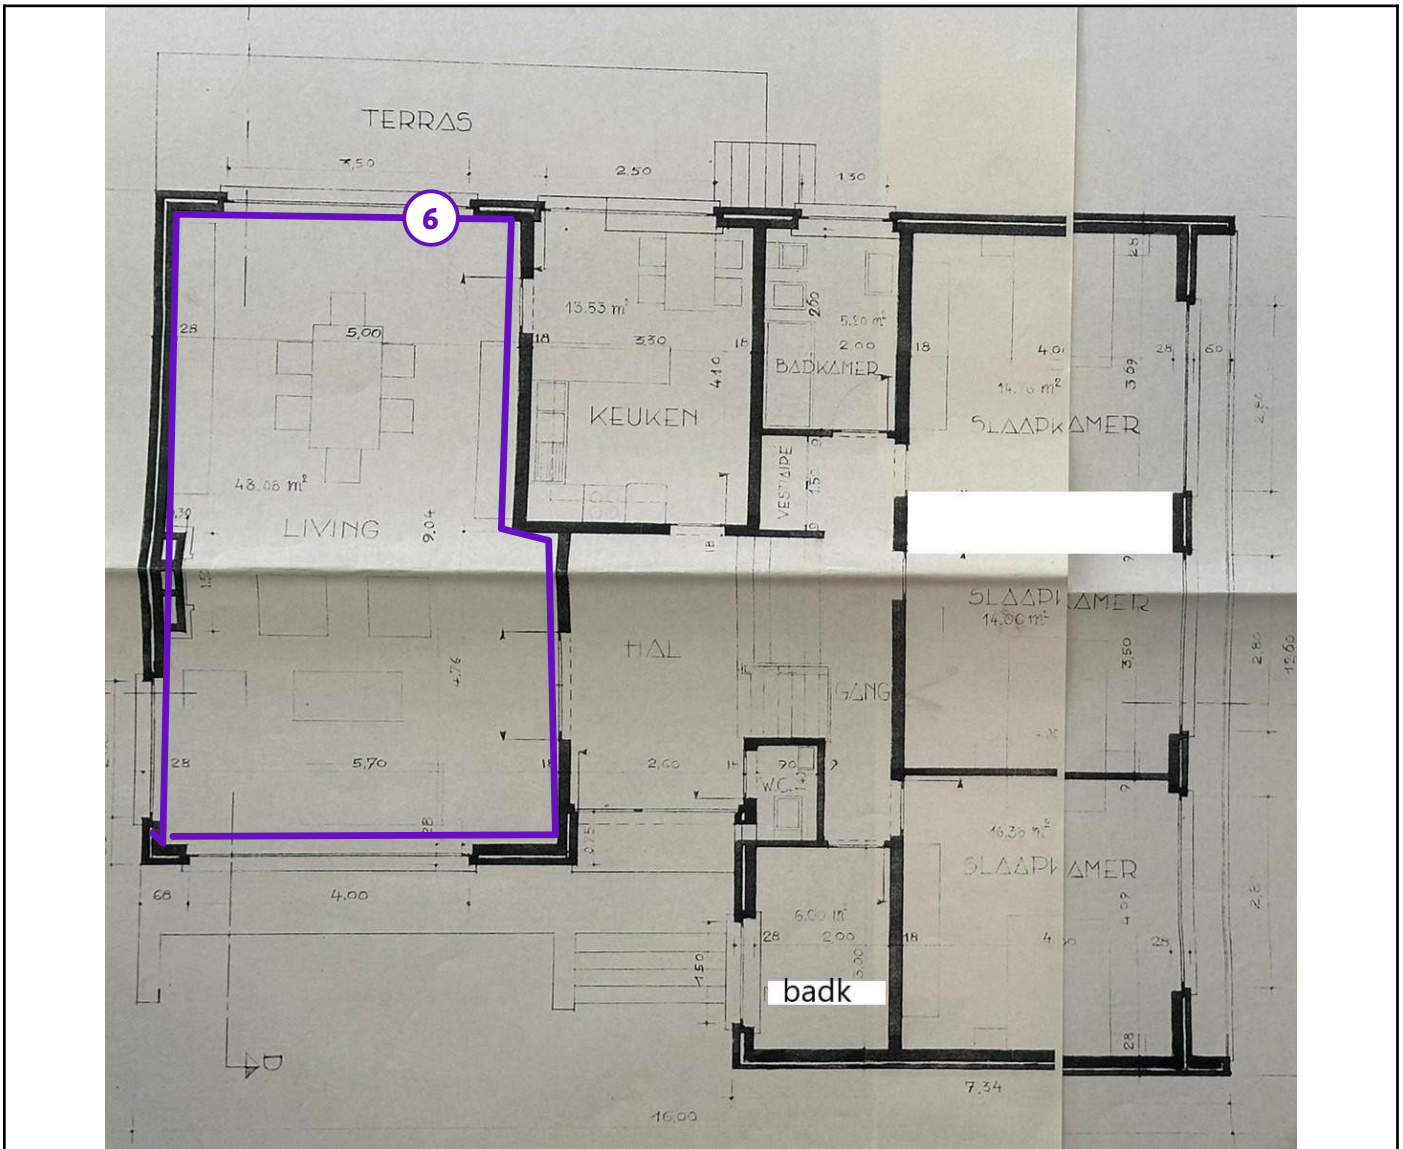
## Plan 1.4: Gelijkvloers kopie

Beschrijving	Type	Actie
6. Sierlijsten	Advies	-

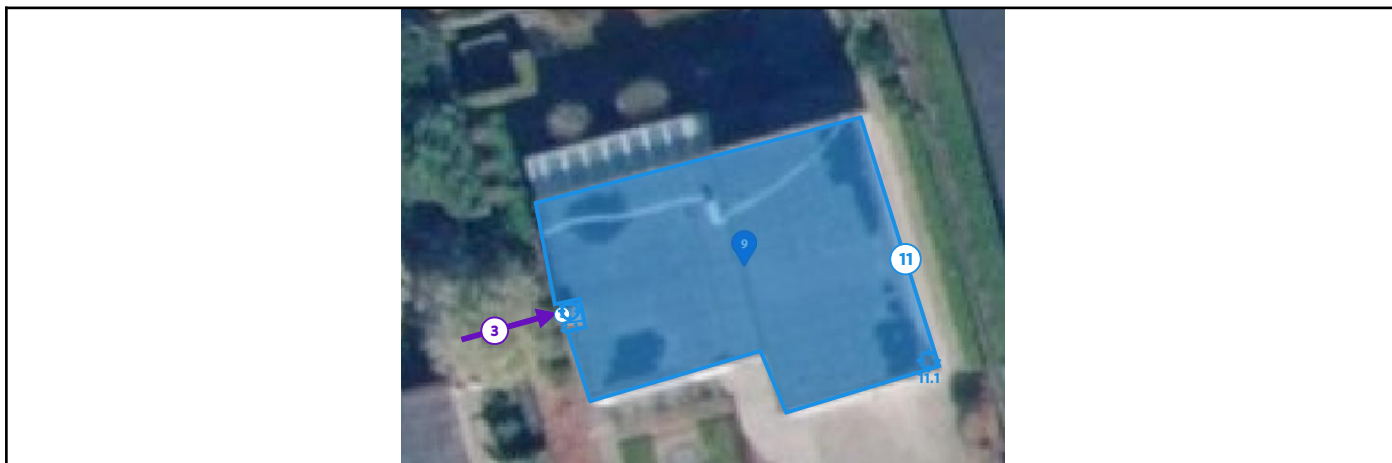
## Plan 1.5: dakplan

Beschrijving	Type	Actie
3. Schouw op het dak (beperkingsfiche)	Beperking	-
8. Roofing schouw (met staalname)	Geen asbest	-
8.1 Code: Roofing	Puntmonster	-
11. Roofing polyester (met staalname)	Geen asbest	-
11.1 Code: Roofing polyester	Puntmonster	-

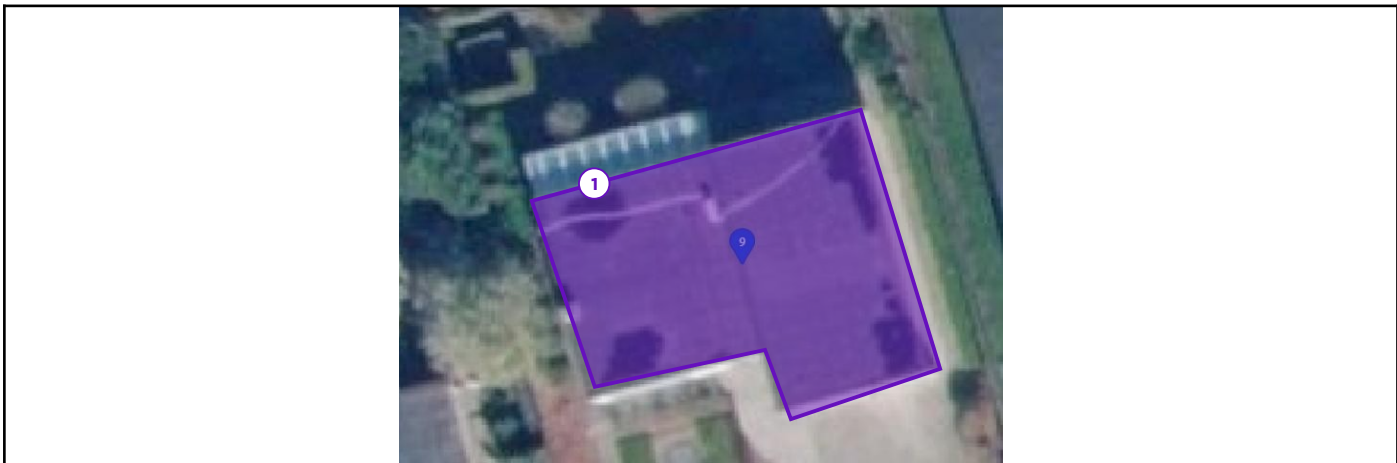
## Plan 1.6: dakplan kopie

Beschrijving	Type	Actie
1. Onderdak plat dak : niet vast te stellen	Beperking	-
