# Asbestinventarisatetest

Grote Doelstraat 8, 2820 Bonheiden

Attestnummer : 20260609-000293.000

Uitgegeven op : 09.06.2026

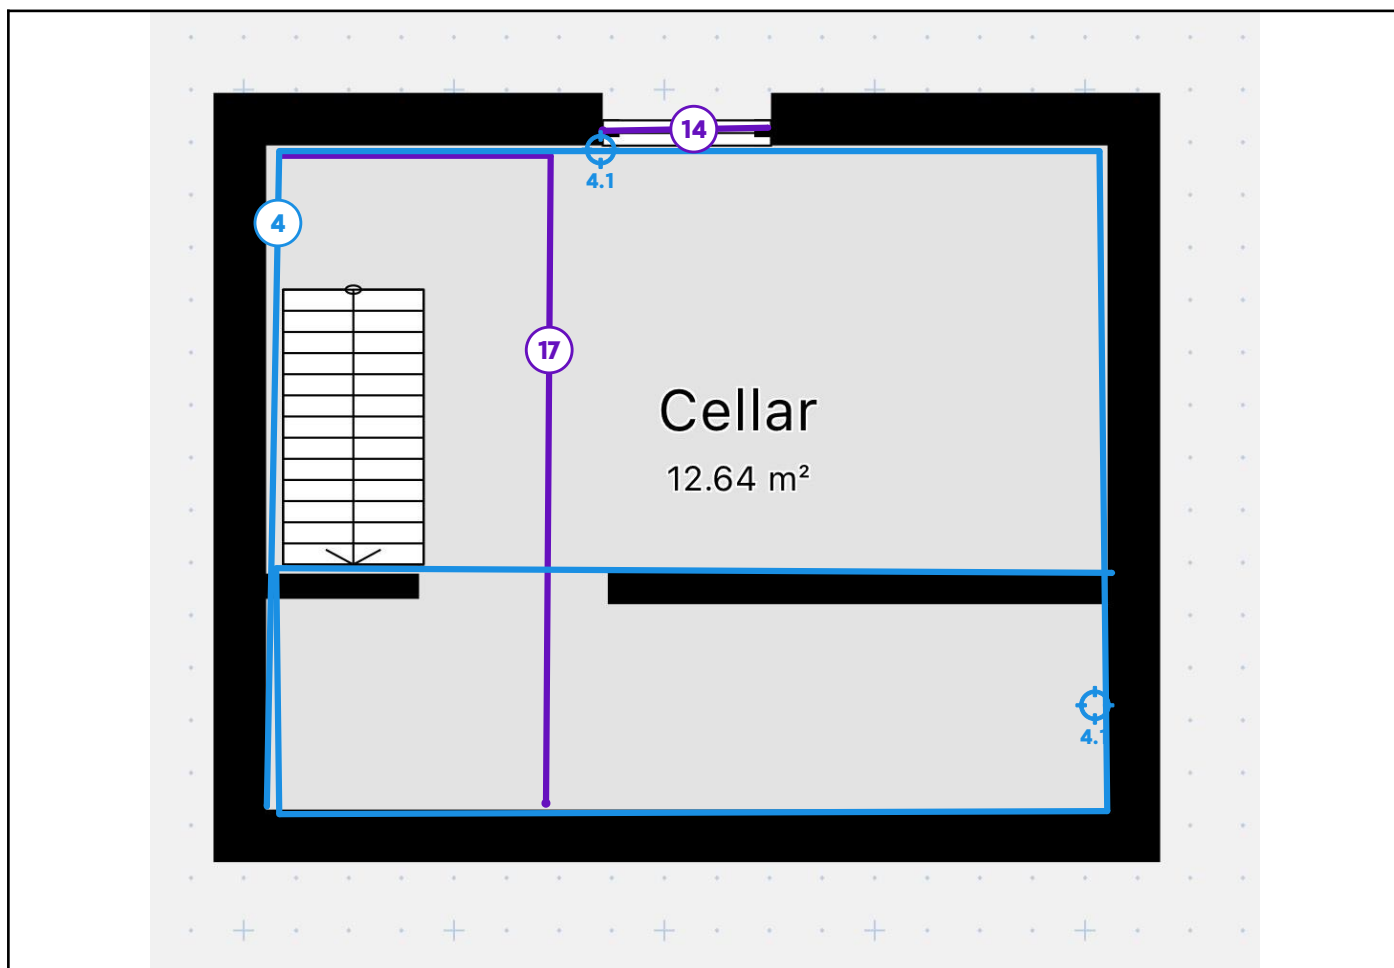
## Plan 1.1: kelder

Beschrijving	Type	Actie
4. Cementering kelder met staalname	Geen asbest	-
4.1 Code: 3 cementering kelder	Mengmonster	-
14. Kit niet verdacht (visueel vastgesteld)	Overige ruimte of materiaal	-
17. Leidingisolatie	Overige ruimte of materiaal	-

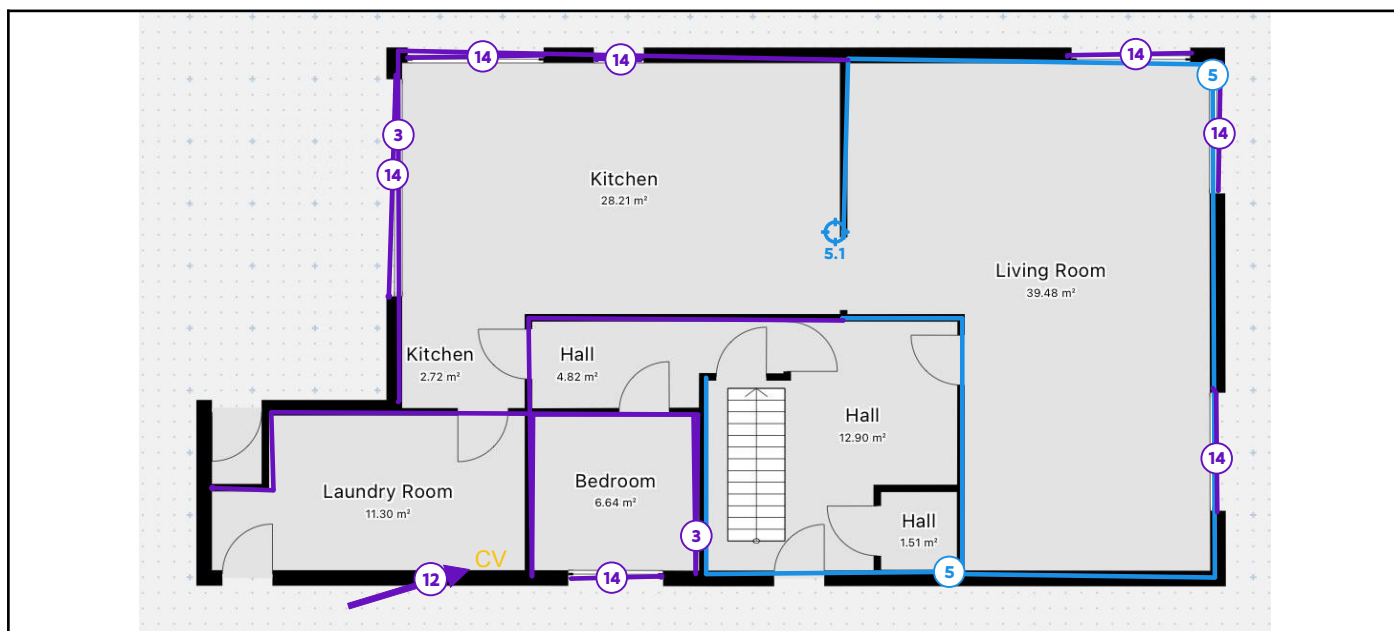
## Plan 1.2: Gelijkvloers woning

Beschrijving	Type	Actie
3. Valse wanden niet verdacht	Advies	-
5. Muren in pleisterwerk	Geen asbest	-
5.1 Code: muren	Mengmonster	-
12. CV Ketel	Overige ruimte of materiaal	-
14. Kit niet verdacht (visueel vastgesteld)	Overige ruimte of materiaal	-

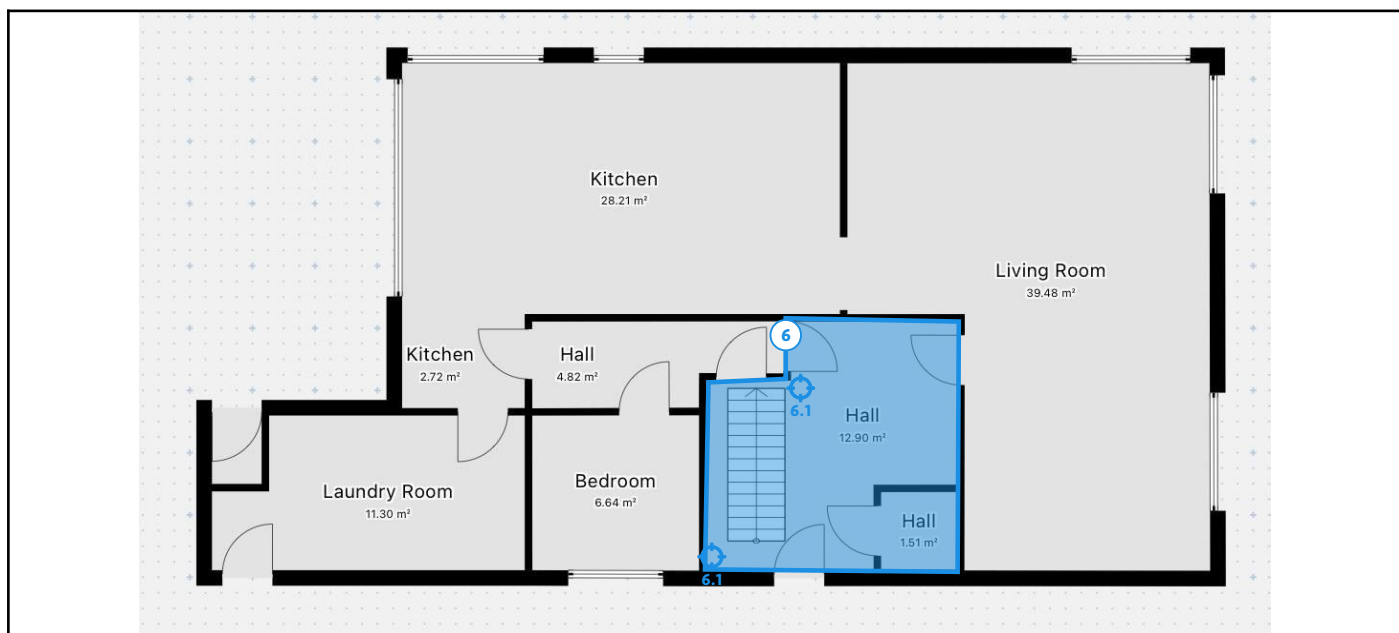
## Plan 1.3: Gelijkvloers woning

Beschrijving	Type	Actie
6. Plafond in pleisterwerk	Geen asbest	-
6.1 Code: plafonds	Mengmonster	-

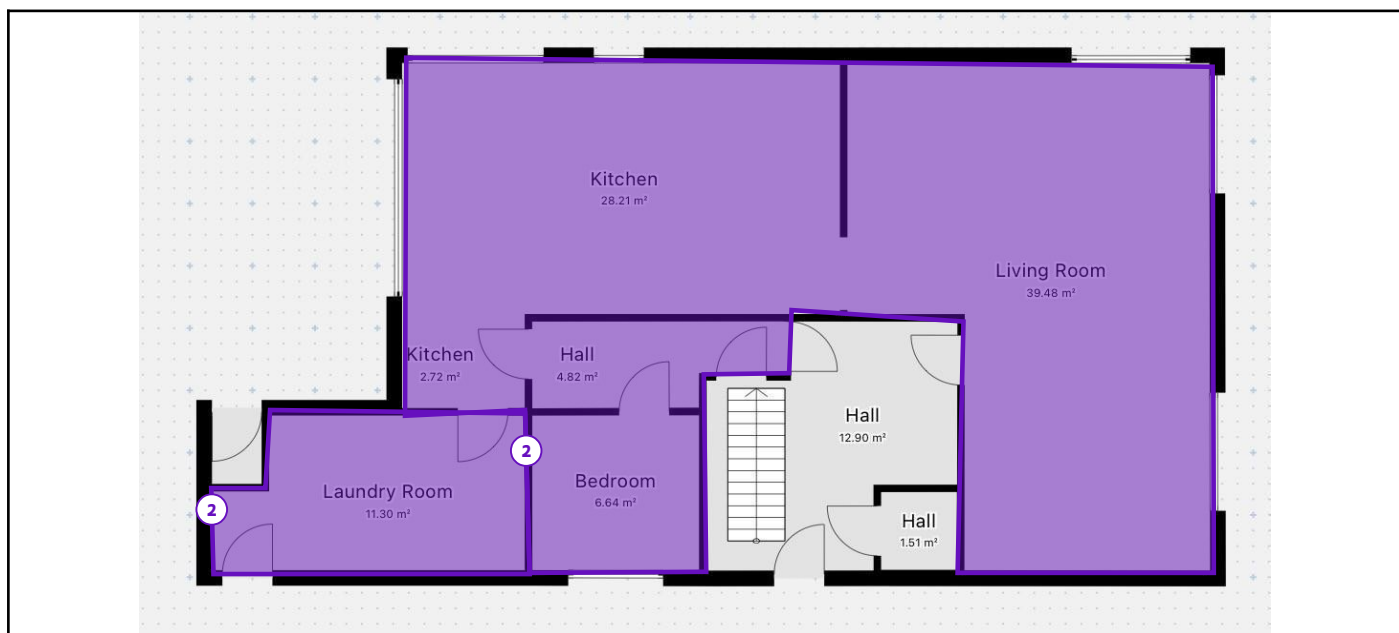
## Plan 1.4: Gelijkvloers woning

Beschrijving	Type	Actie
2. Valse plafonds niet verdacht	Advies	-

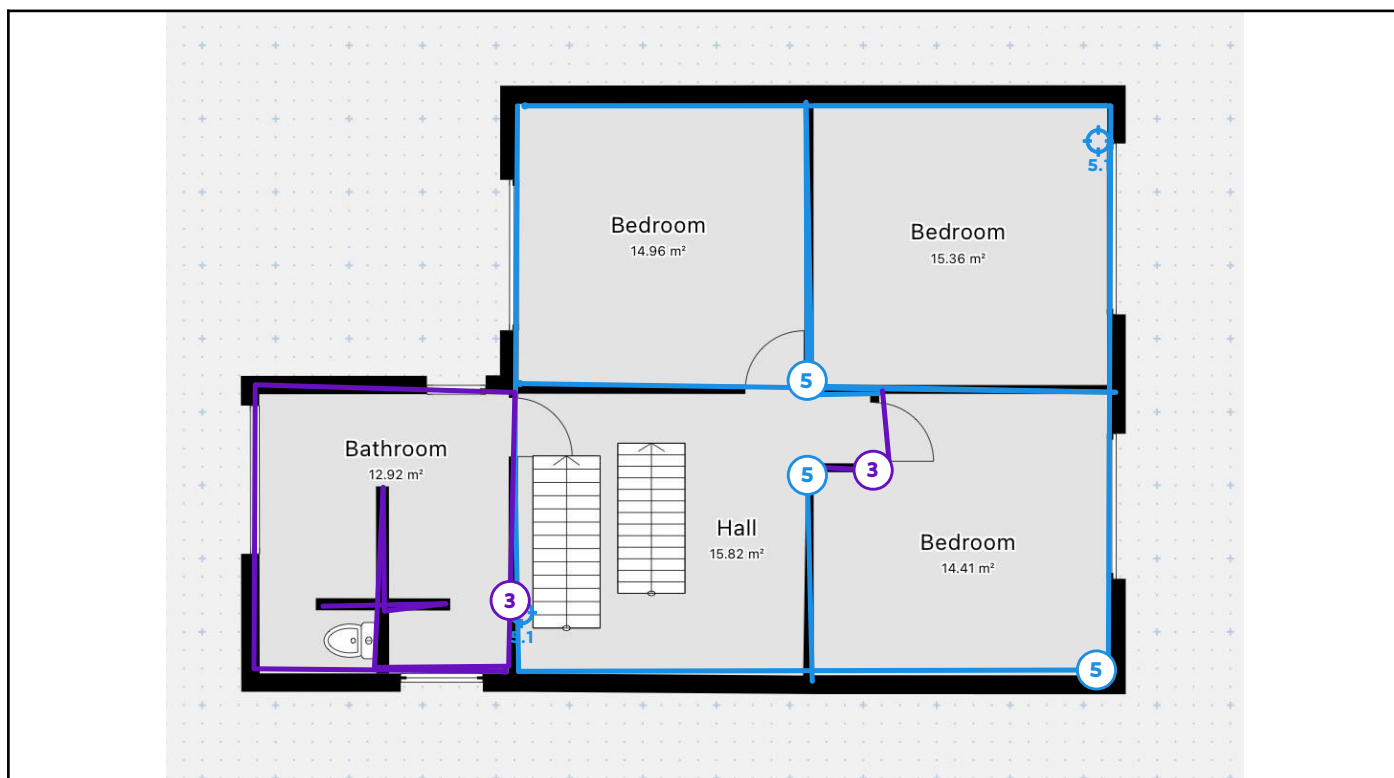
## Plan 1.5: Eerste verdiep

Beschrijving	Type	Actie
3. Valse wanden niet verdacht	Advies	-
5. Muren in pleisterwerk	Geen asbest	-
5.1 Code: muren	Mengmonster	-

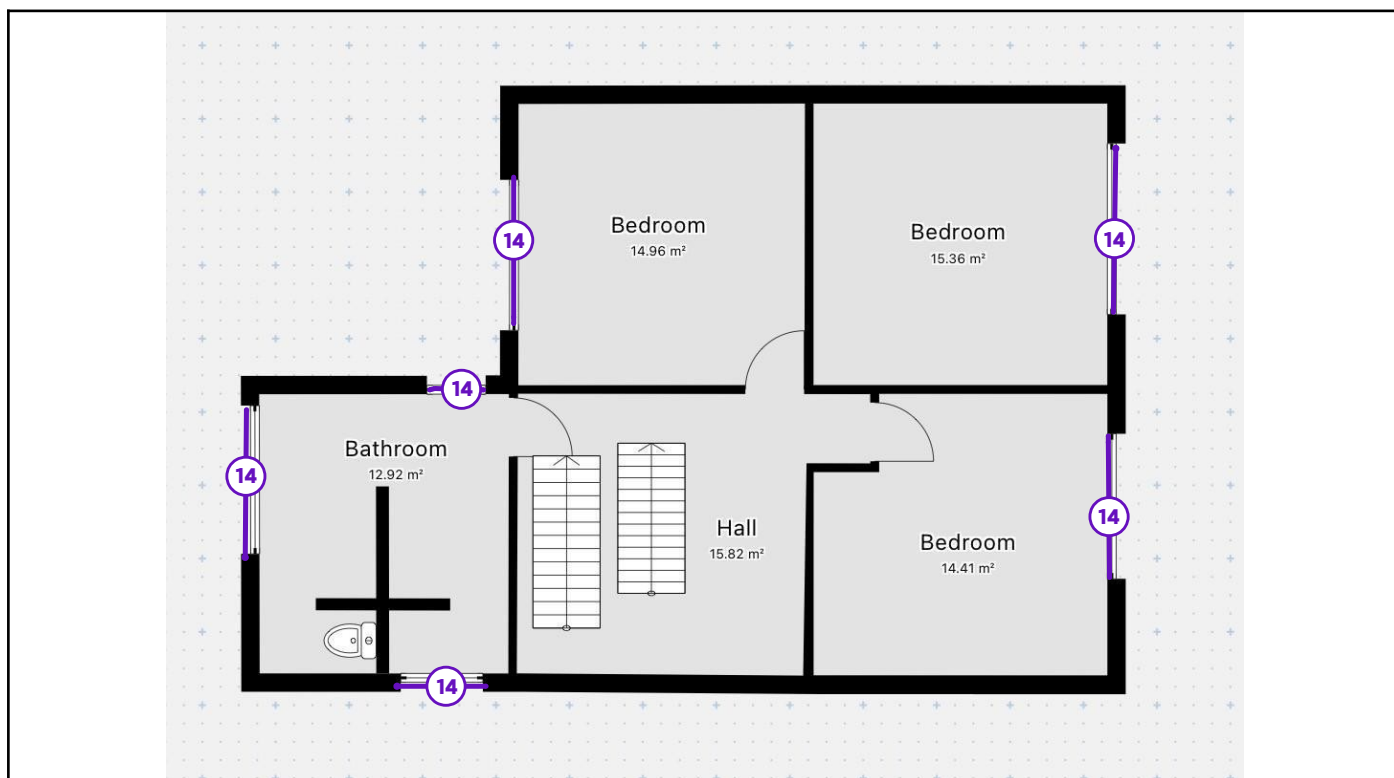
## Plan 1.6: Eerste verdiep

Beschrijving	Type	Actie
14. Kit niet verdacht (visueel vastgesteld)	Overige ruimte of materiaal	-

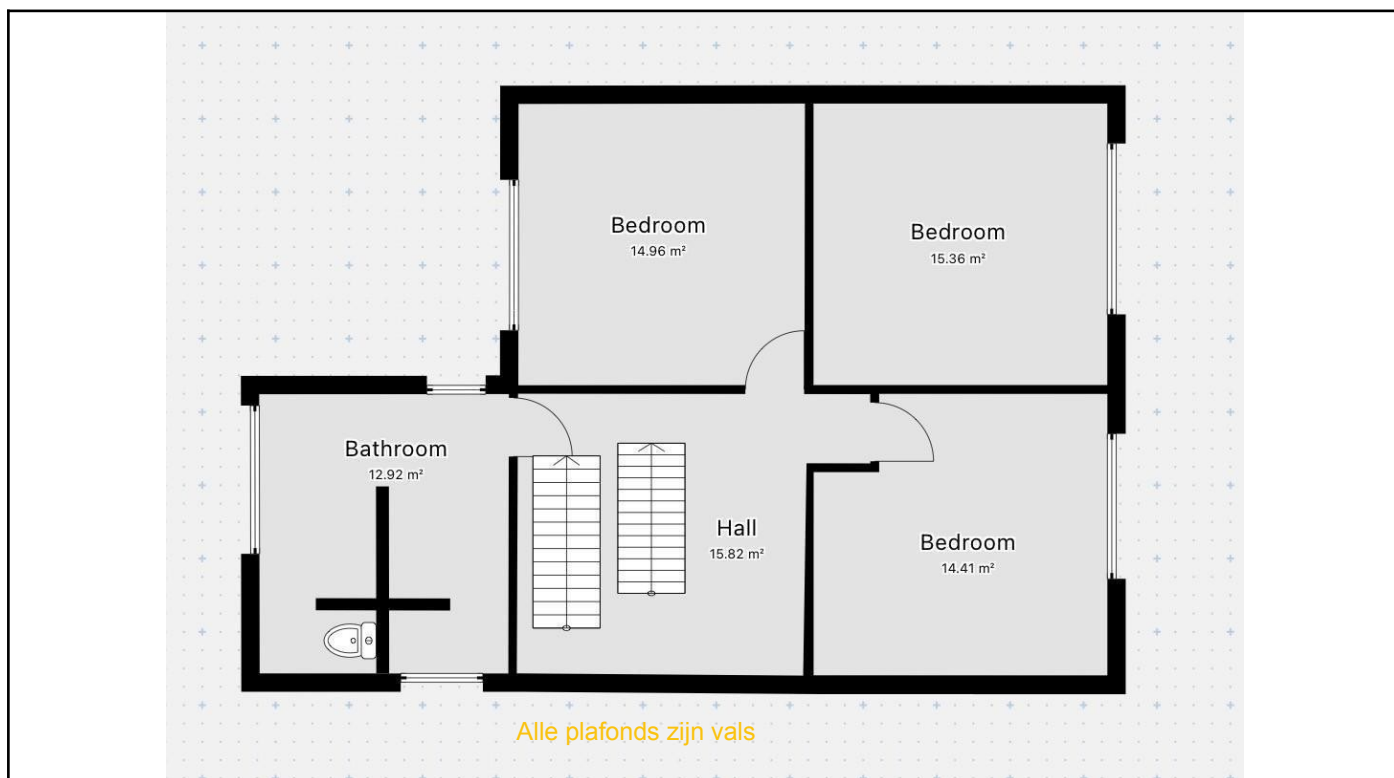
## Plan 1.7: Eerste verdiep

Beschrijving	Type	Actie
2. Valse plafonds niet verdacht	Advies	-

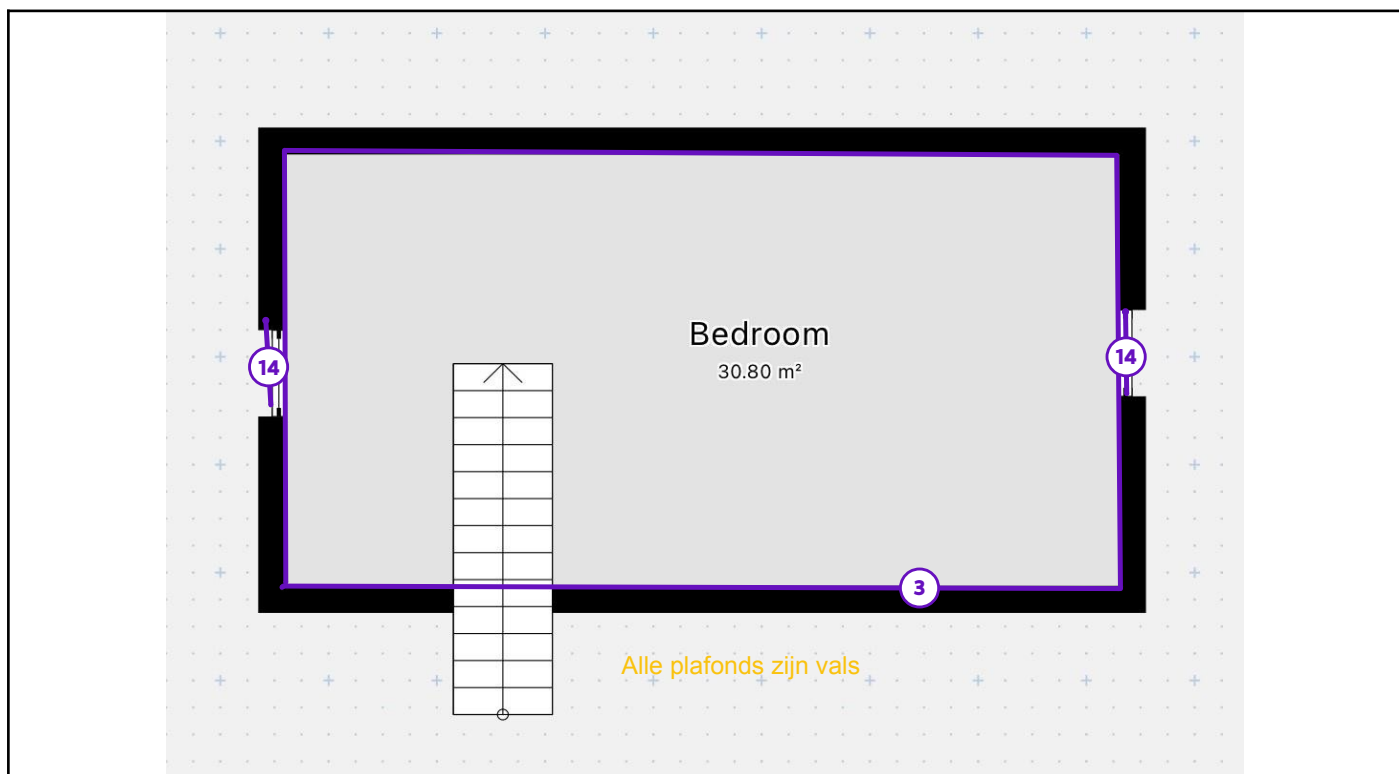
## Plan 1.8: Tweede verdiep

Beschrijving	Type	Actie
2. Valse plafonds niet verdacht	Advies	-
3. Valse wanden niet verdacht	Advies	-
14. Kit niet verdacht (visueel vastgesteld)	Overige ruimte of materiaal	-

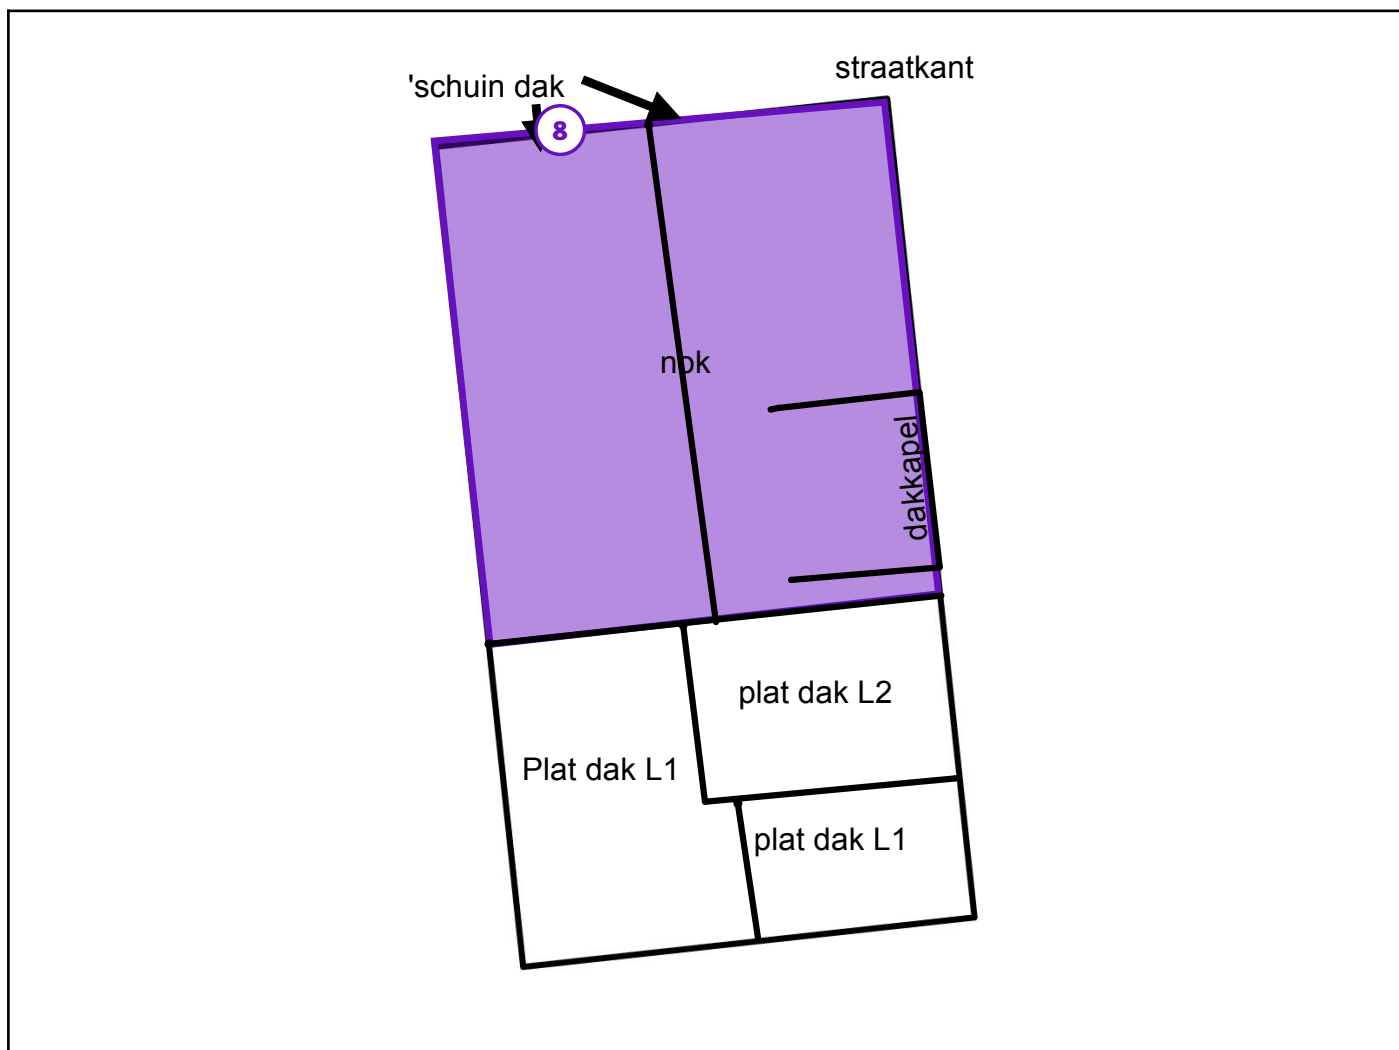
## Plan 1.9: Hoofdgebouw plan

Beschrijving	Type	Actie
8. Onderdak niet verdacht	Overige ruimte of materiaal	-

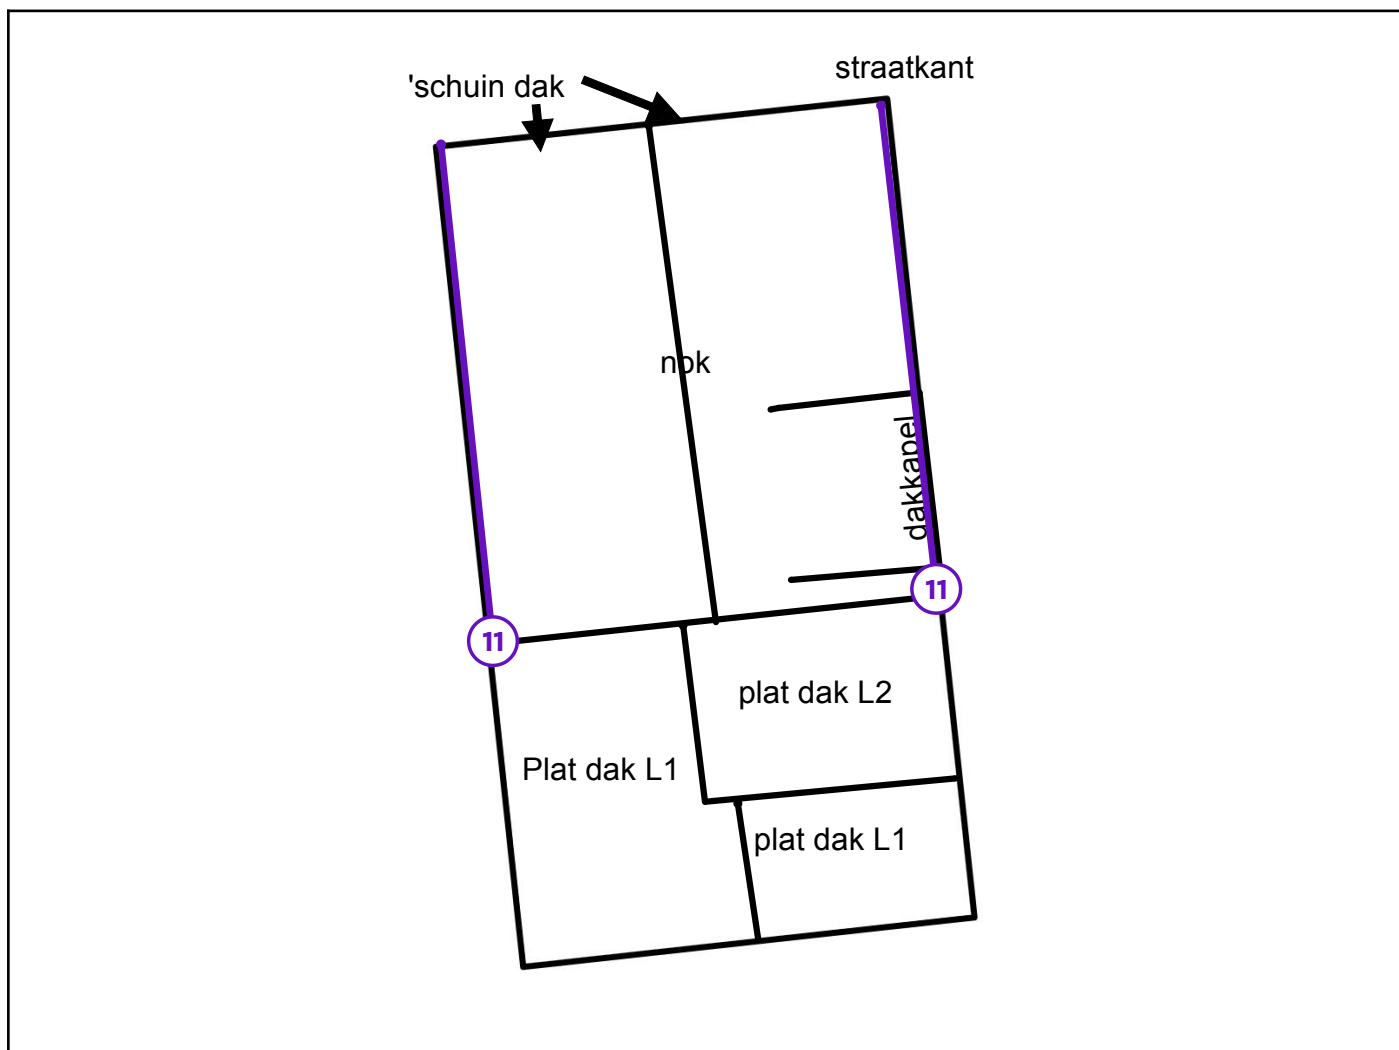
## Plan 1.10: Hoofdgebouw plan

Beschrijving	Type	Actie
11. Dakgoot bevat niet asbestverdachte laag	Overige ruimte of materiaal	-

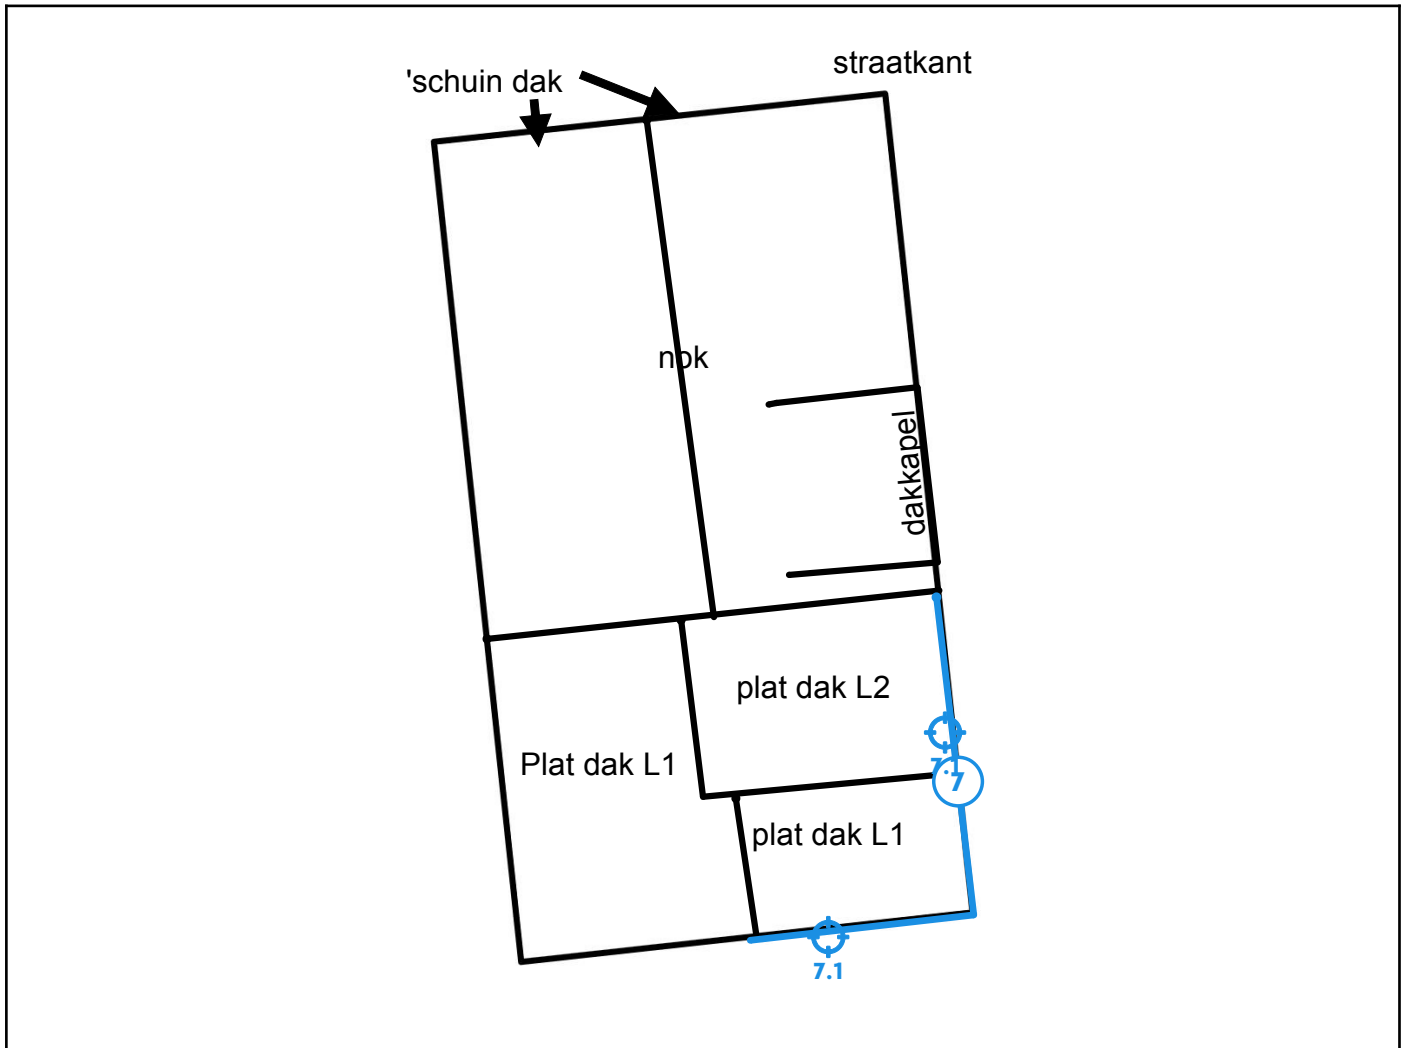
## Plan 1.11: Hoofdgebouw plan

Beschrijving	Type	Actie
7. Cementering gevel bord	Geen asbest	-
7.1 Code: cementering bord	Mengmonster	-

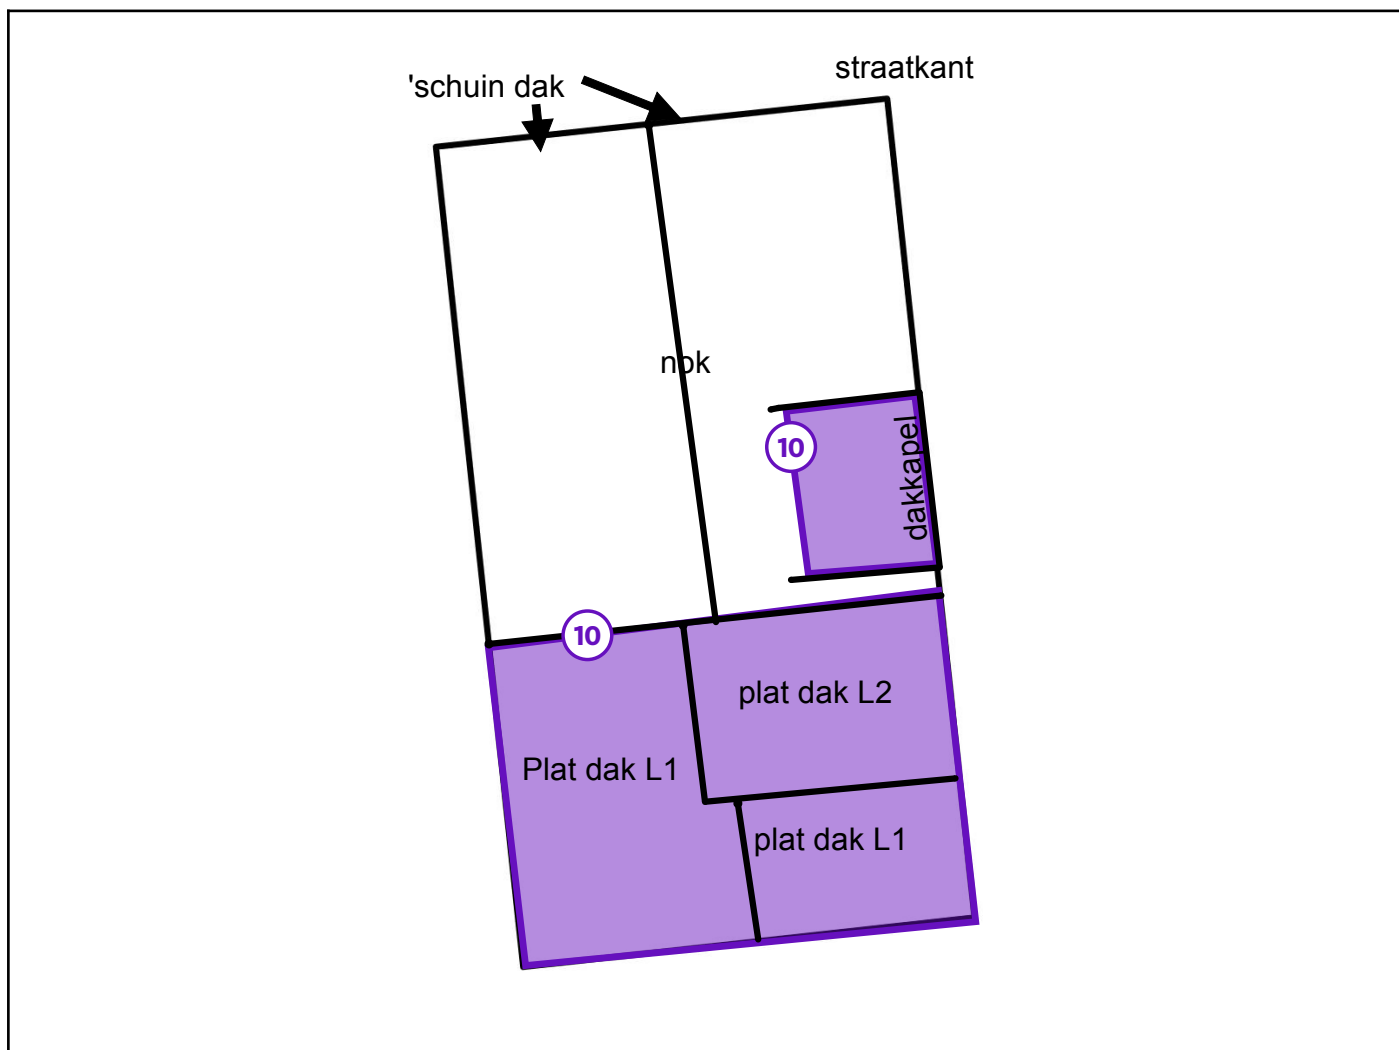
## Plan 1.12: Hoofdgebouw plan

Beschrijving	Type	Actie
10. Roofing/epdm plat dak	Overige ruimte of materiaal	-

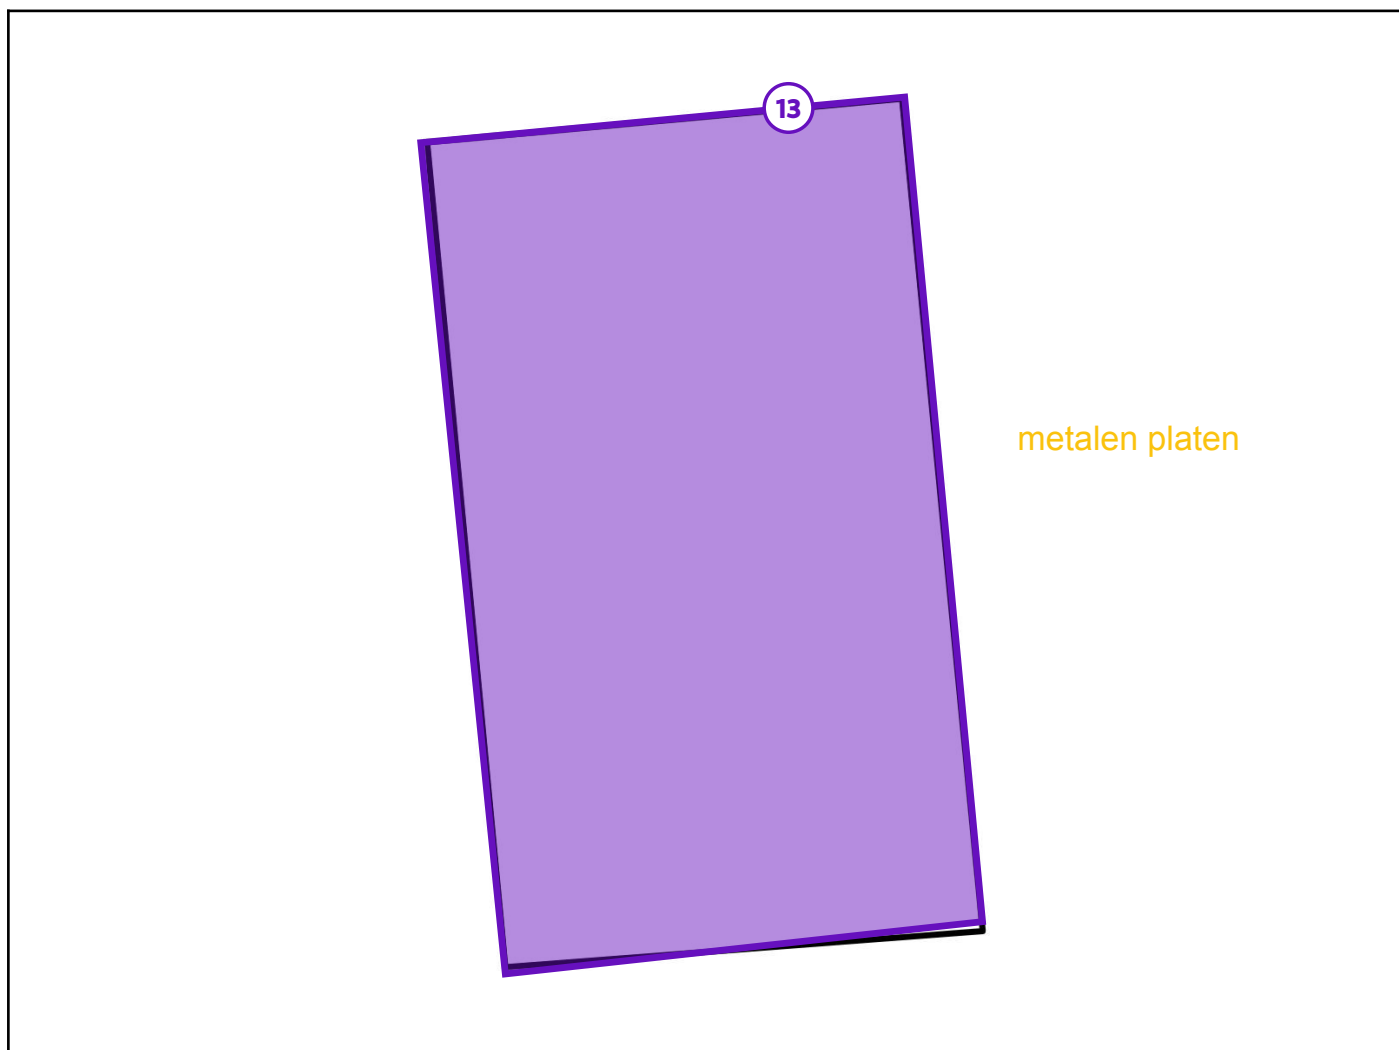
## Plan 2.1: garage plan

Beschrijving	Type	Actie
13. Dakbedekking garages en tuinberging	Overige ruimte of materiaal	-

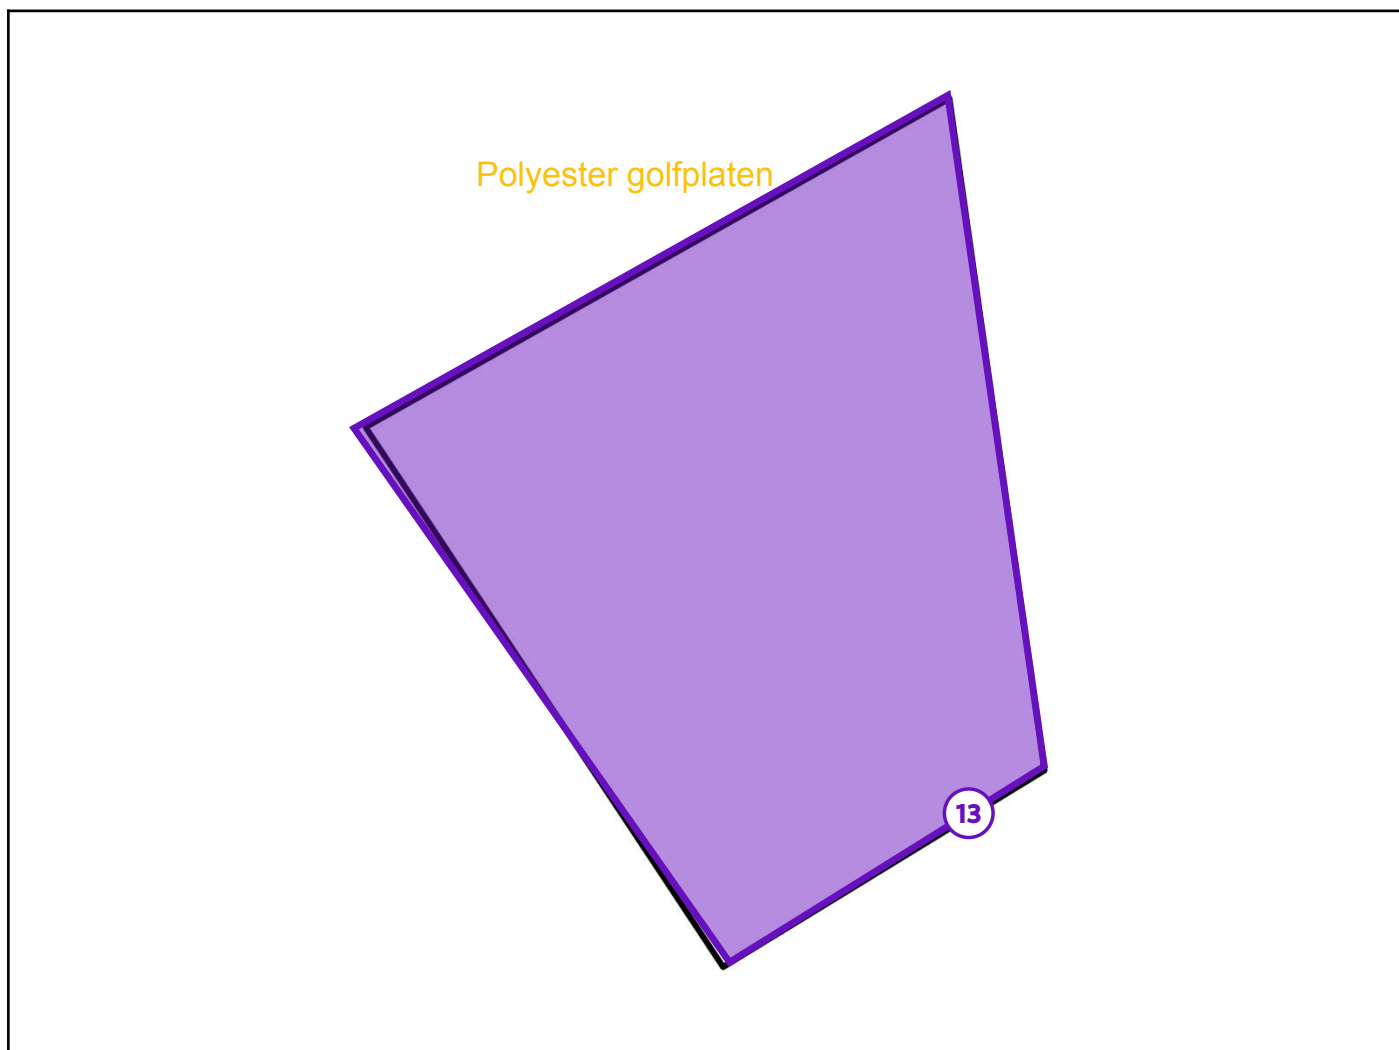
## Plan 3.1: garage plan

Beschrijving	Type	Actie
13. Dakbedekking garages en tuinberging	Overige ruimte of materiaal	-

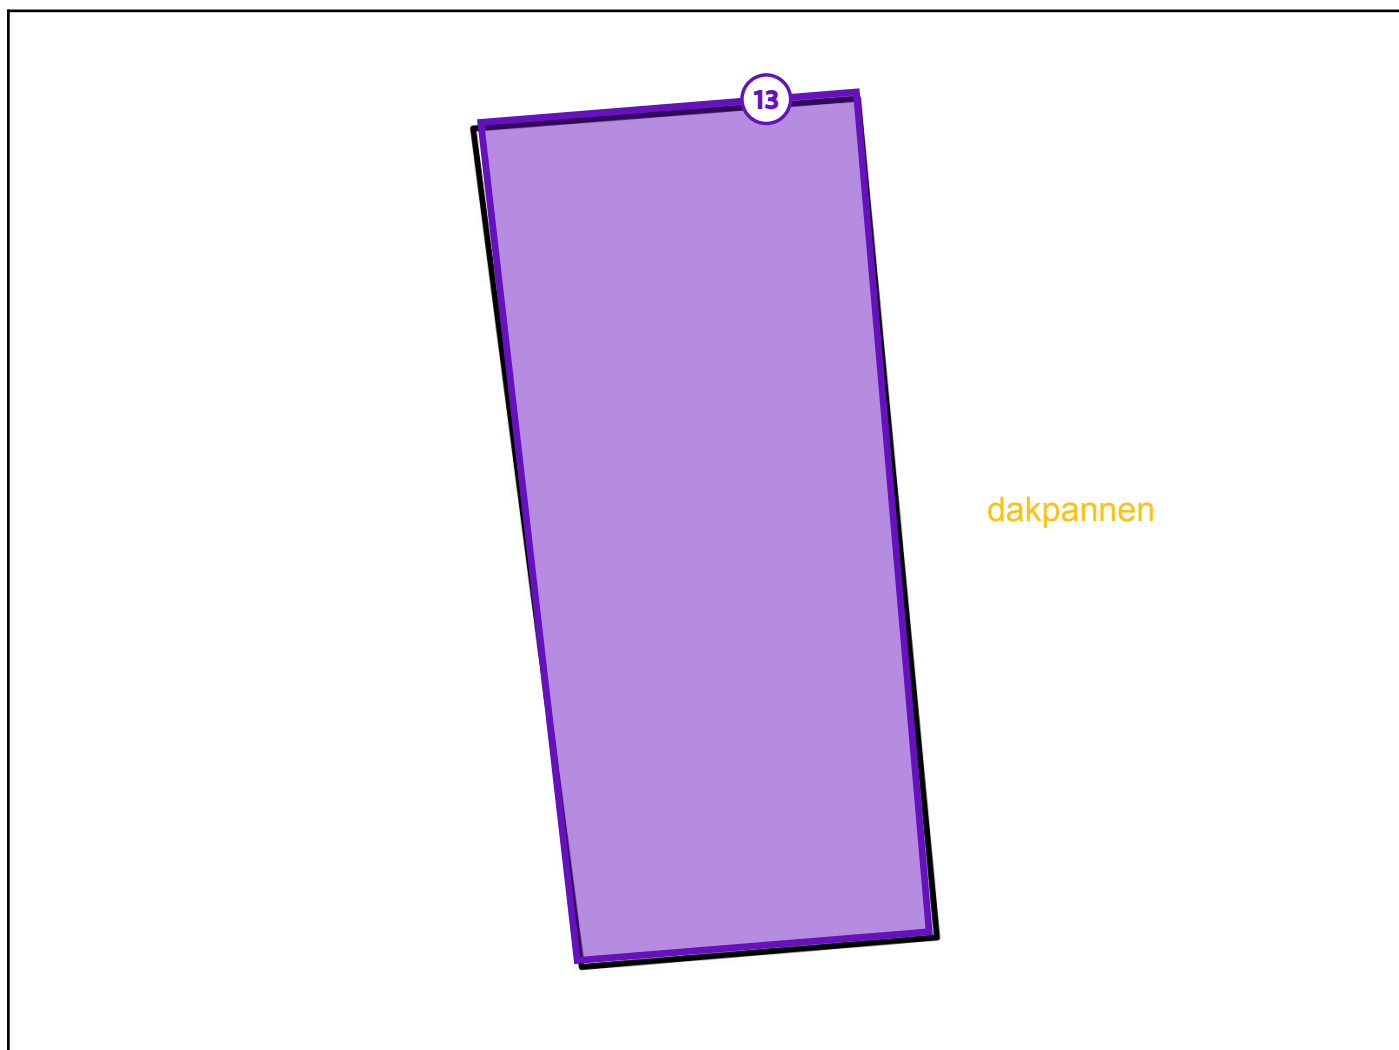
## Plan 4.1: Constructie plan

Beschrijving	Type	Actie
13. Dakbedekking garages en tuinberging	Overige ruimte of materiaal	-

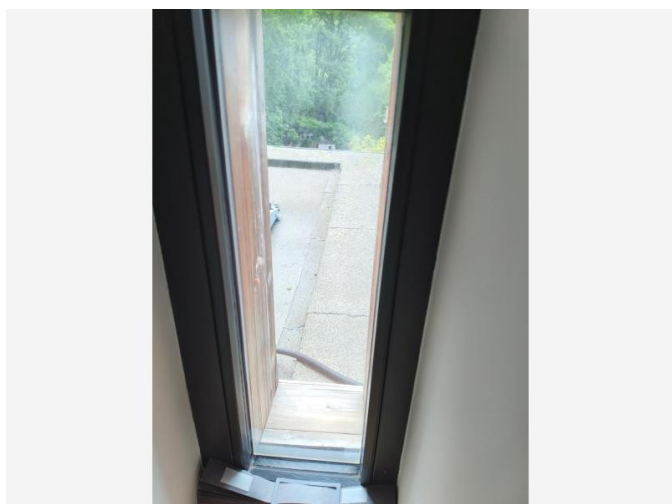
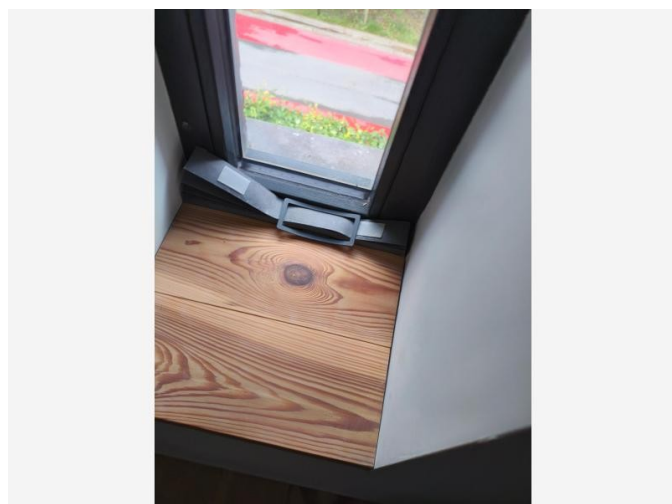
## Fiche 14: Kit niet verdacht (visueel vastgesteld)

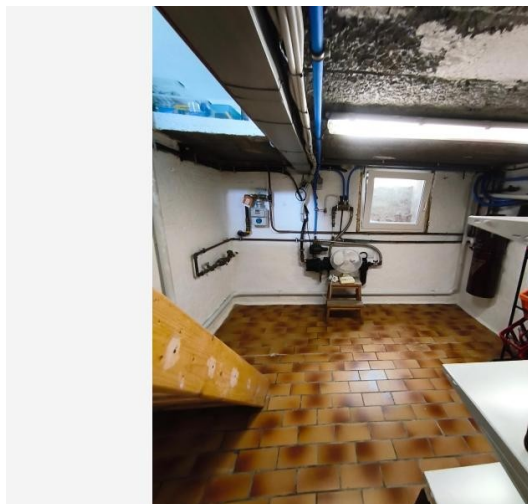
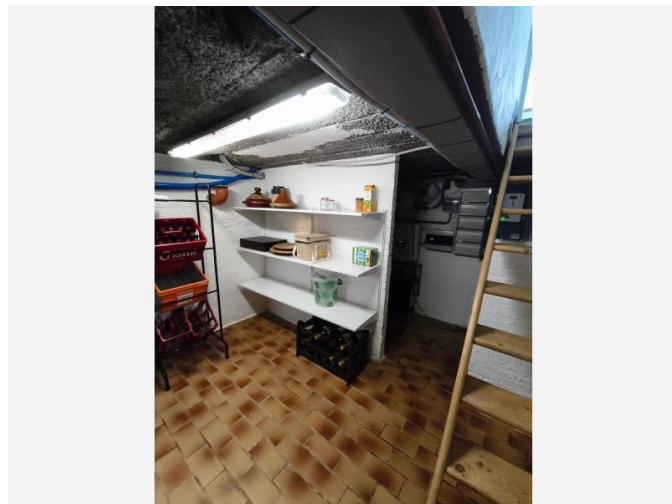
## Fiche 17: Leidingisolatie

Beschrijving	Notitie	Terug te vinden op plannen
Fiche 15: liftinfrastructuur (niet aanwezig)	liftinfrastructuur (niet aanwezig) in het inspectie gebied.	-
Fiche 16: rookgaskanalen	rookgaskanalen (niet aanwezig) in het inspectie gebied.	-
Fiche 17: Leidingisolatie	Er is geen asbestverdachte leidingisolatie aanwezig.	Plan 1.1: kelder
