Asbestinventarisatetest

Offendonkstraat 18, 2860 Sint-Katelijne-Waver

Attestnummer : 20260601-000171.000

Uitgegeven op : 01.06.2026

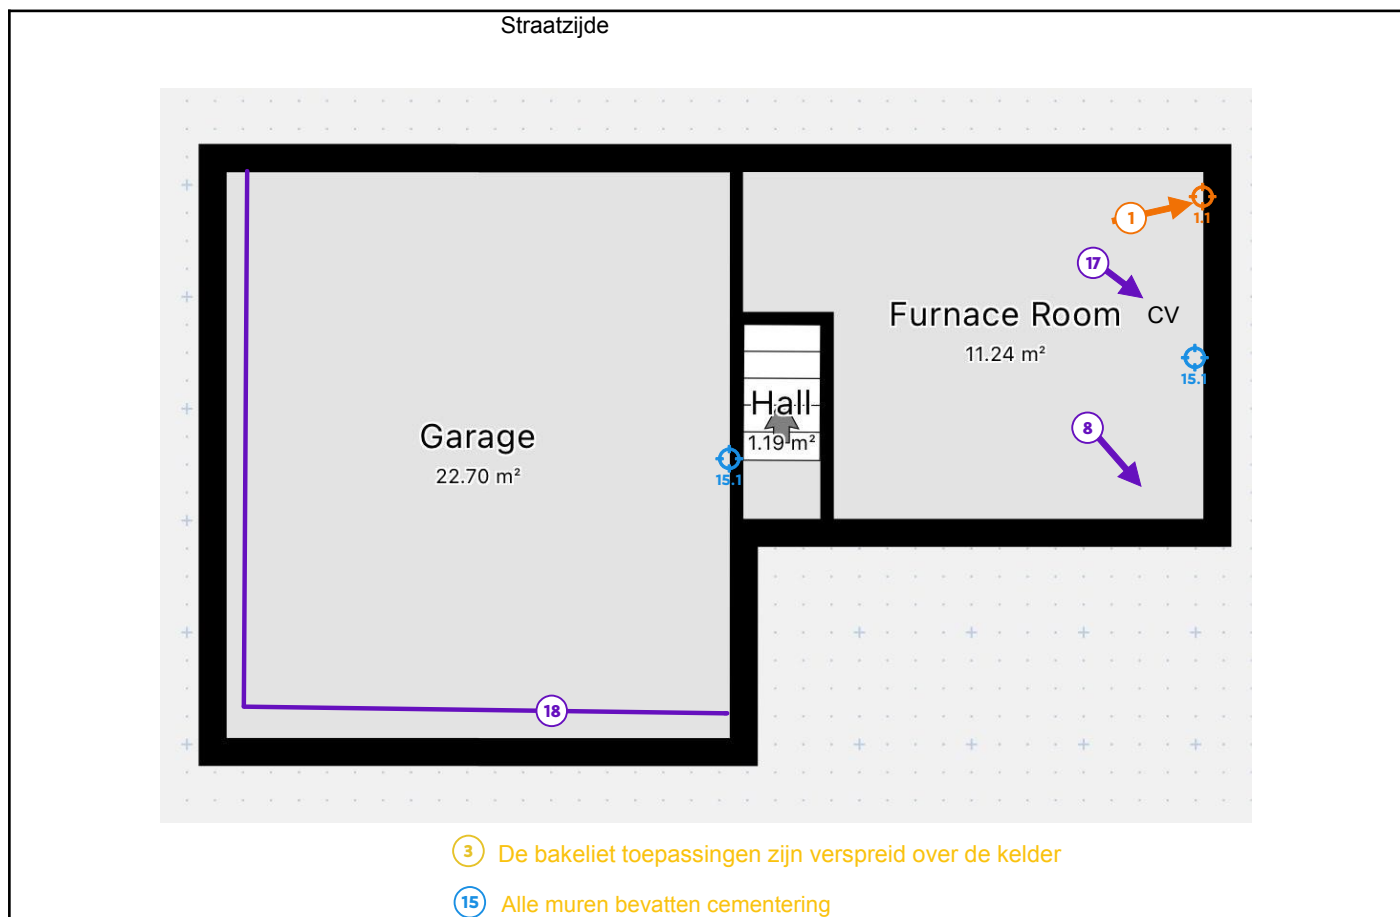
Plan 1.1: Plan kelder woning

Beschrijving	Type	Actie
1. Doorvoer met staalname (AC)	Asbestmateriaal	Maatregelen nemen
1.1 Code: 7. Doorvoer	Puntmonster	-
3. Bakeliet toep.(schakelaars-stopcontact-verdeel dozen-radiatorknoppen)	Asbestmateriaal	Zorgvuldig beheren
8. Roetluik (niet verdacht)	Advies	-
15. Cementering binnentoepassing (met staalname)	Geen asbest	-
15.1 Code: 3. cement kelder	Mengmonster	-
17. CV Ketel niet verdacht	Overige ruimte of materiaal	-

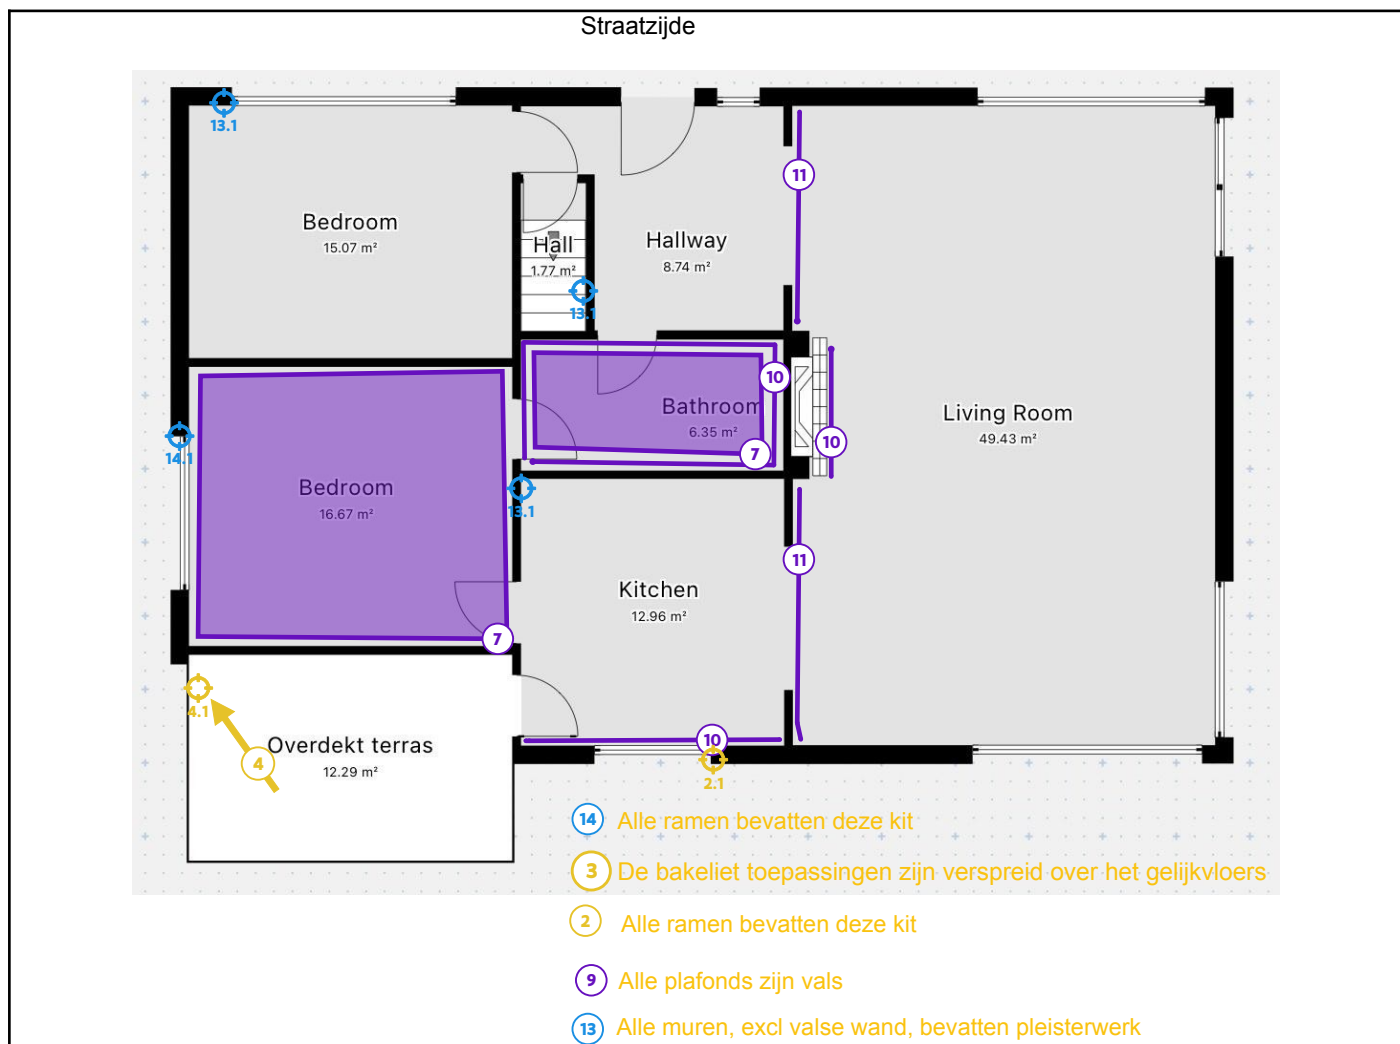
Plan 1.2: Plan gelijkvloers woning

Beschrijving	Type	Actie
2. Kit kozijn-muur (met staalname) aluminium raam	Asbestmateriaal	Zorgvuldig beheren
2.1 Code: 5. Kit kader-gevel	Puntmonster	-
3. Bakeliet toep.(schakelaars-stopcontact-verdeeldozen-radiatorknoppen)	Asbestmateriaal	Zorgvuldig beheren
4. Verloren bekistingspaal	Asbestmateriaal	Zorgvuldig beheren
4.1 Code: 9. verloren bekisting	Puntmonster	-
7. Vinylvloer niet verdacht	Advies	-

9. Valse plafonds	Advies	-
10. Tegellijm niet zichtbaar	Advies	-
11. Valse wanden	Advies	-
13. Muurpleister	Geen asbest	-
13.1 Code: 1. Pleisterwerk muren	Mengmonster	-
14. Kit kozijn-glas (met staalname) aluminium raam	Geen asbest	-
14.1 Code: 4. kit raam-kader	Puntmonster	-

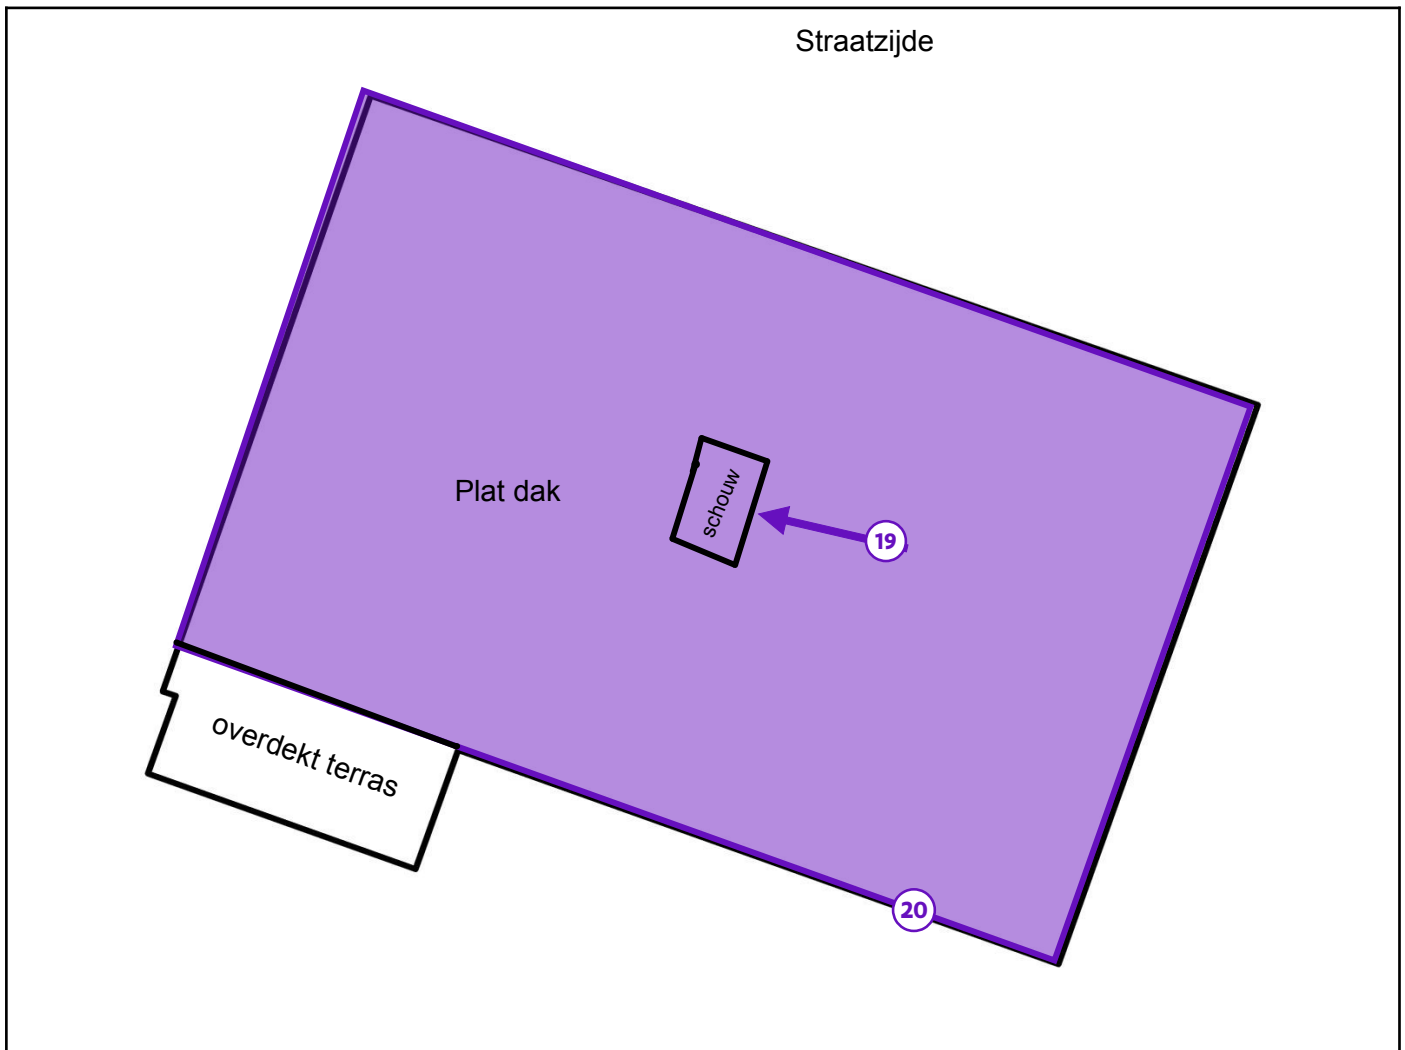
Plan 1.3: Plan dak woning

Beschrijving	Type	Actie
19. Schouw niet verdacht	Overige ruimte of materiaal	-
20. Onderdak platte daken niet waarneembaar	Overige ruimte of materiaal	-

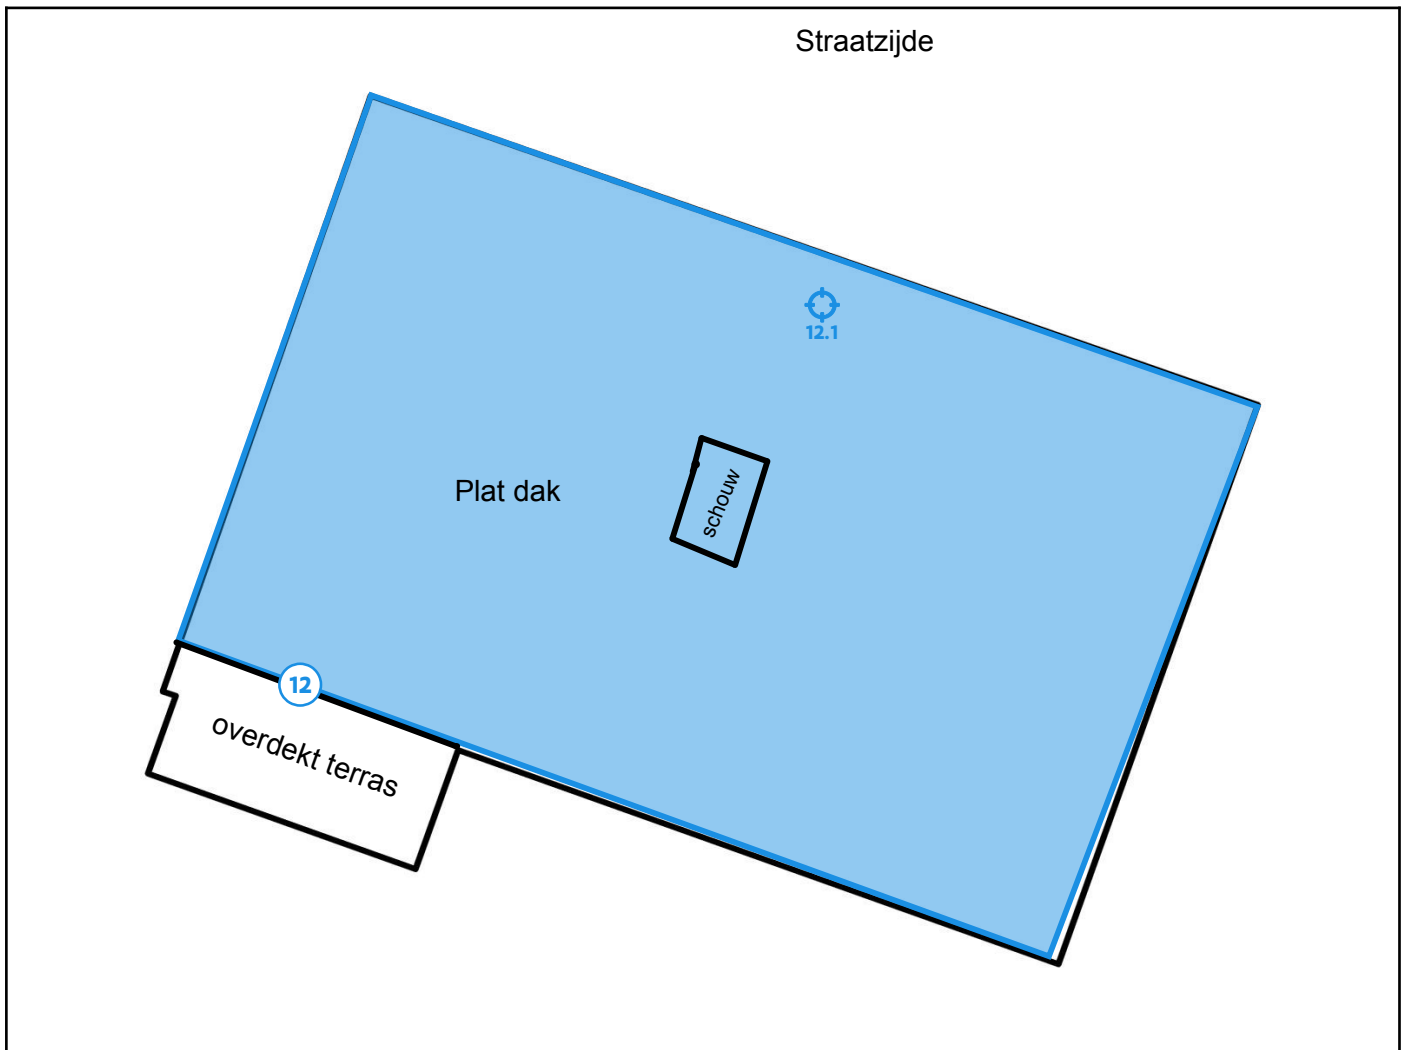
Plan 1.4: Plan dak woning

Beschrijving	Type	Actie
12. Roofing woning (met staalname)	Geen asbest	-
12.1 Code: 6. Roofing woning	Puntmonster	-

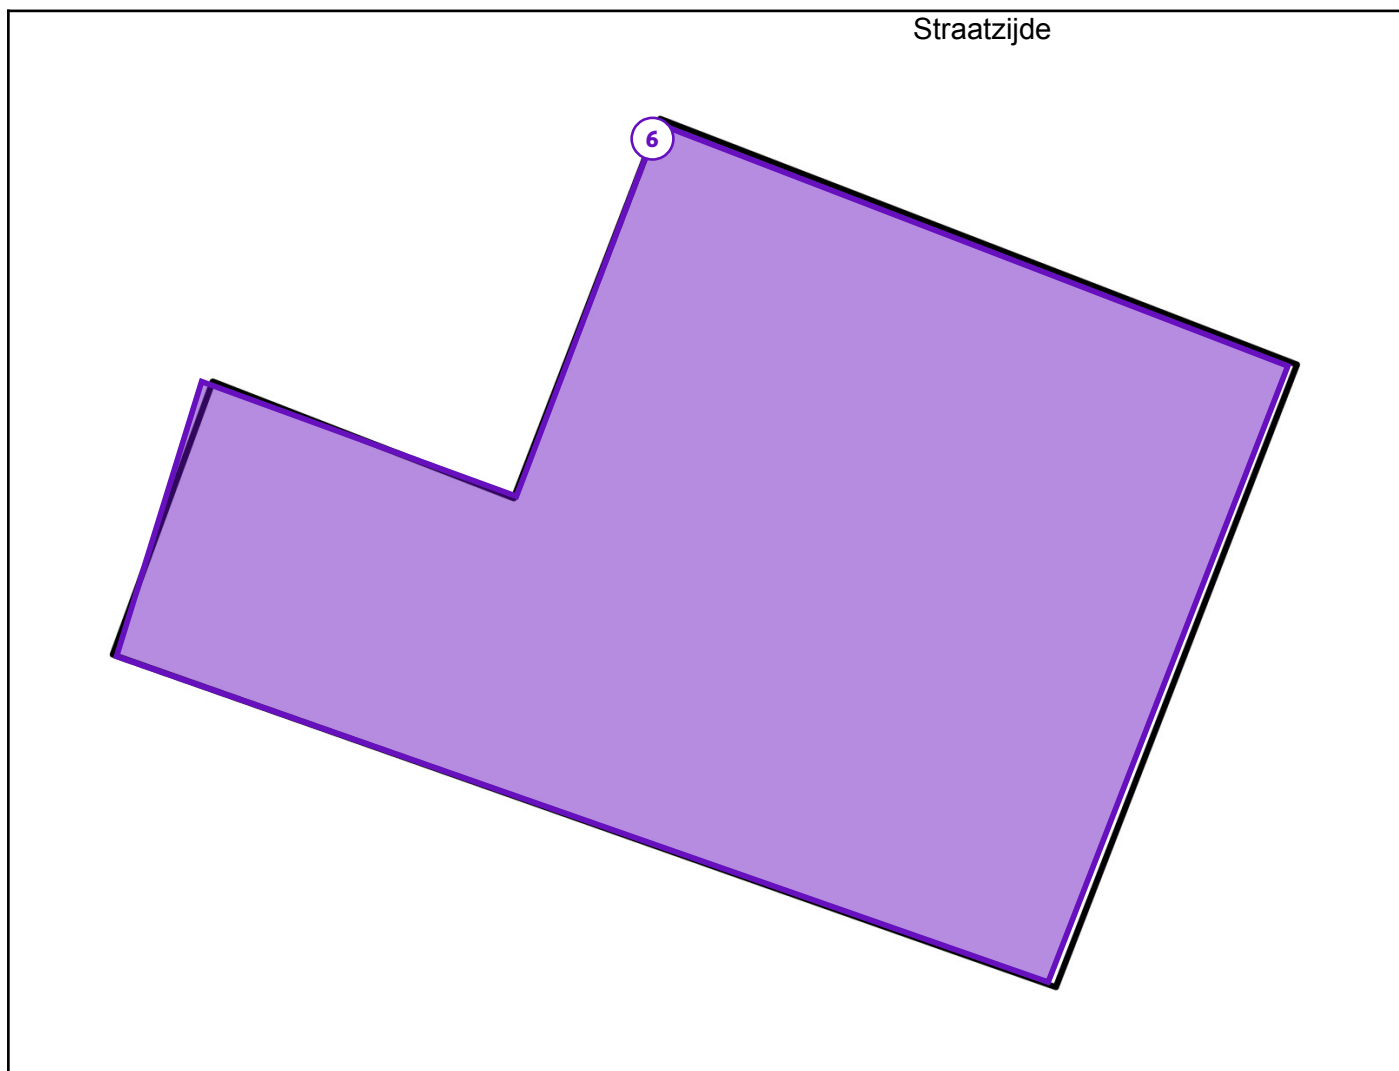
Plan 2.1: Garages plan

Beschrijving	Type	Actie
6. Garages	Advies	-

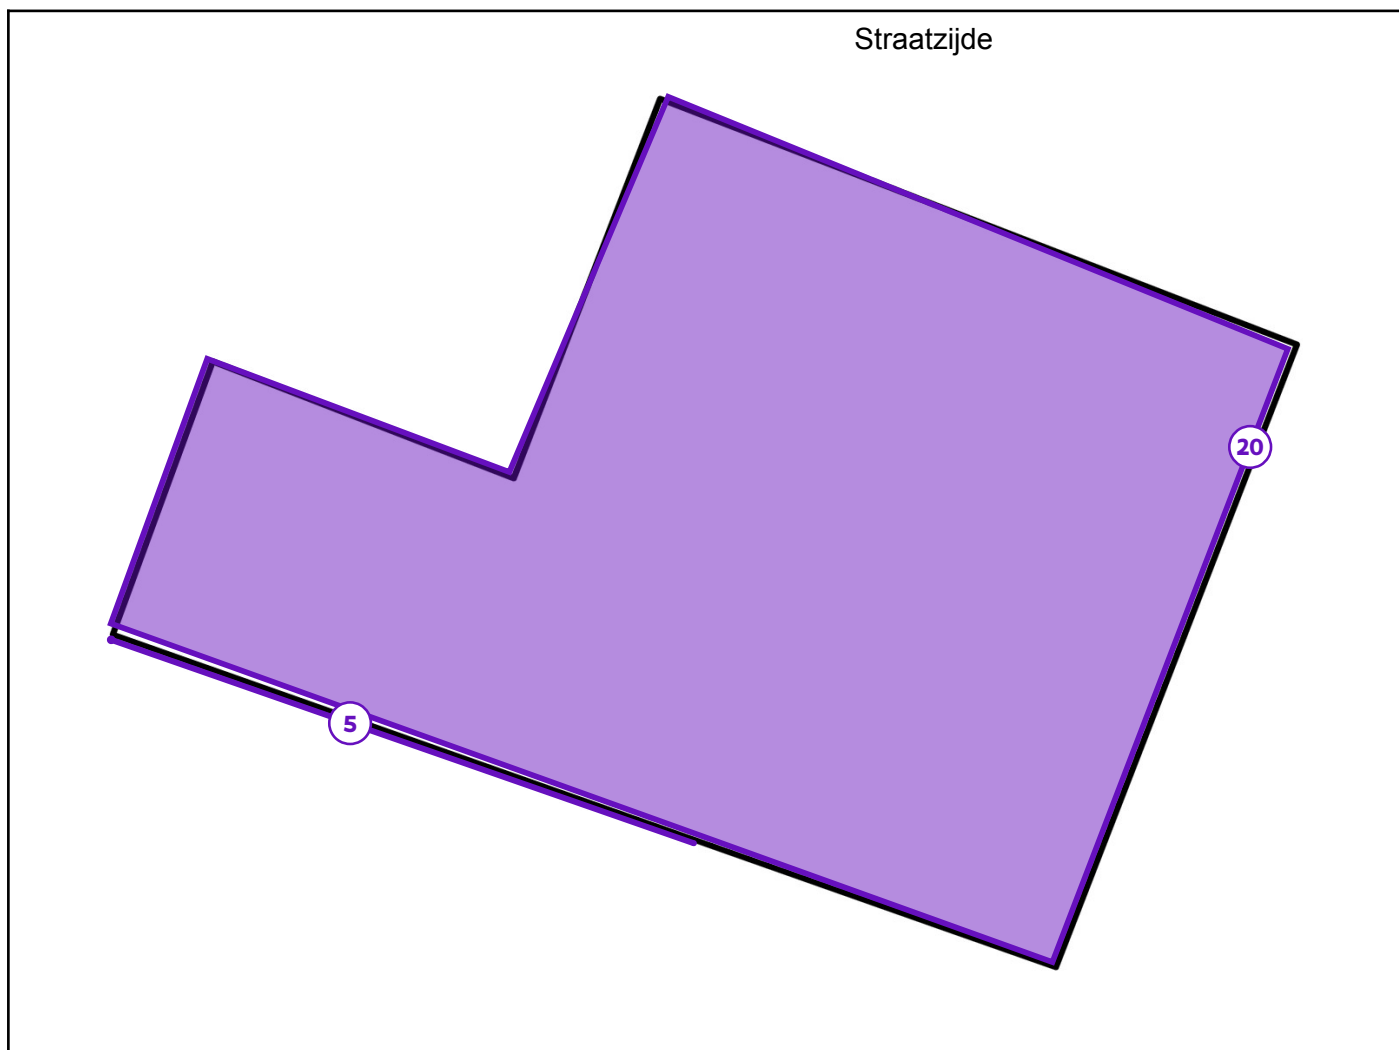
Plan 2.2: Garages plan dak

Beschrijving	Type	Actie
5. Dekstenen garages: niet verdacht	Advies	-
20. Onderdak platte daken niet waarneembaar	Overige ruimte of materiaal	-

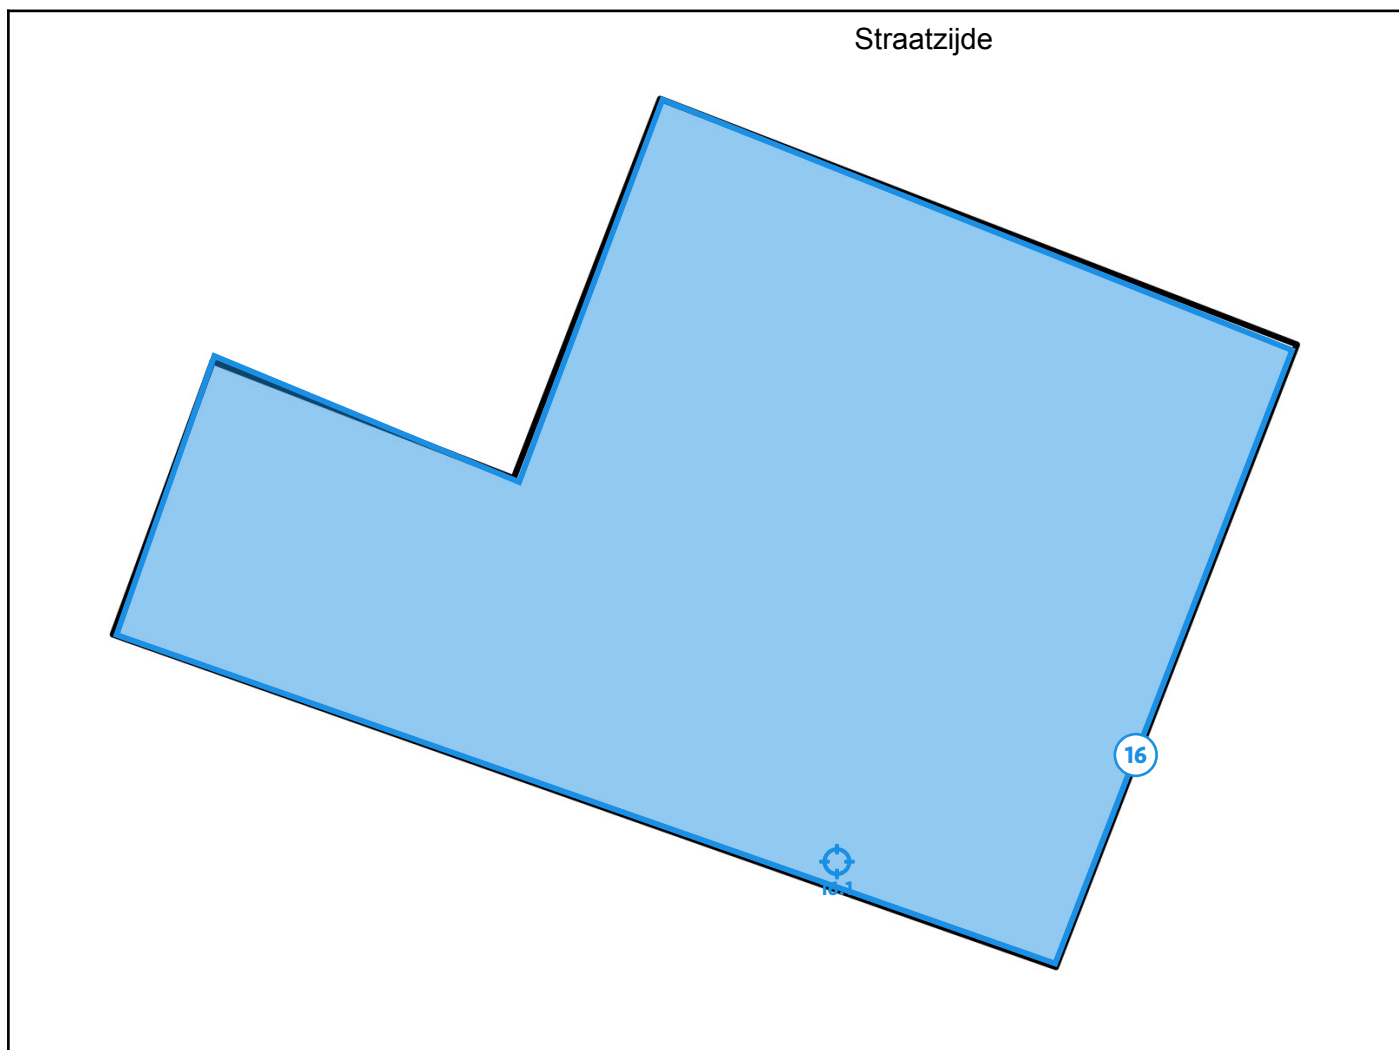
Plan 2.3: Garages plan dak

Beschrijving	Type	Actie
16. Roofing garages (met staalname)	Geen asbest	-
16.1 Code: 7. roofing bijgebouw	Puntmonster	-
