Asbestinventarisatetest

Donkerstraat 17, 2820 Bonheiden

Attestnummer : 20260401-000352.000

Uitgegeven op : 01.04.2026

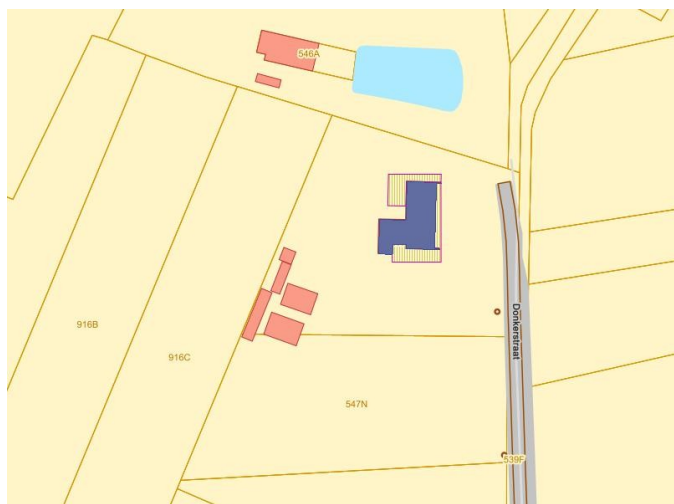
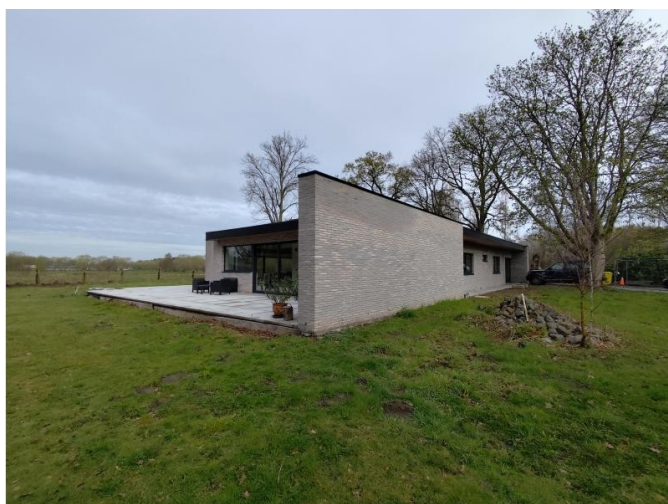
Zone 1: Woning

- 0 Asbestmaterialen
- 0 Beperkingen
- 0 Uitsluitingen
- 0 Roerende goederen
- 0 Puin, steenslag, (water)bodem
- 0 Adviezen
- 0 Geen asbest

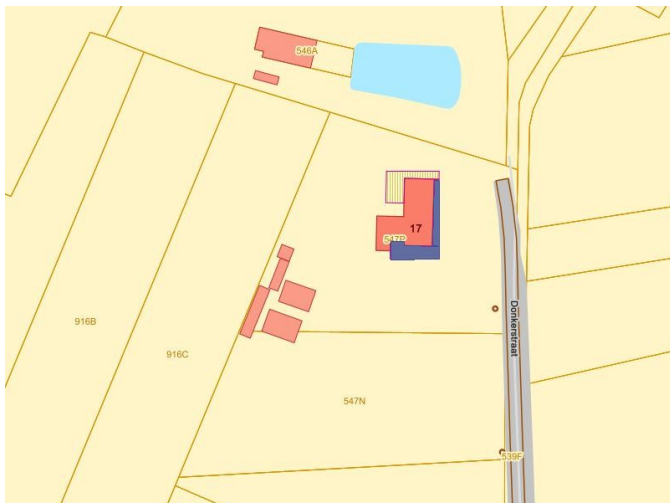
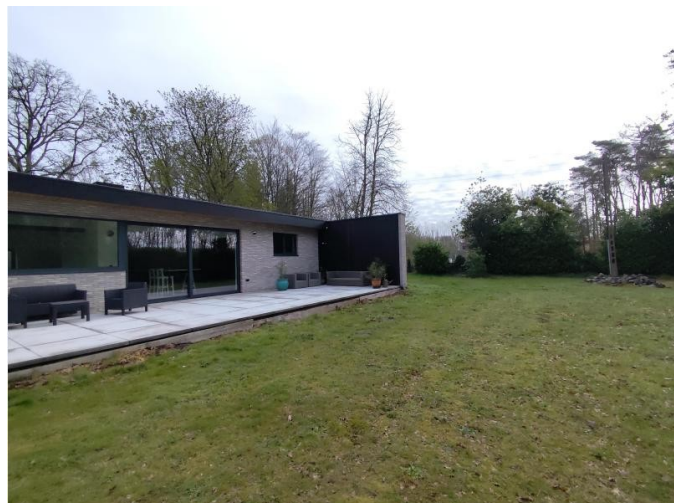
Zone 2: Afdak (zie plan woning)

- 0 Asbestmaterialen
- 0 Beperkingen
- 0 Uitsluitingen
- 0 Roerende goederen
- 0 Puin, steenslag, (water)bodem
- 0 Adviezen
- 0 Geen asbest

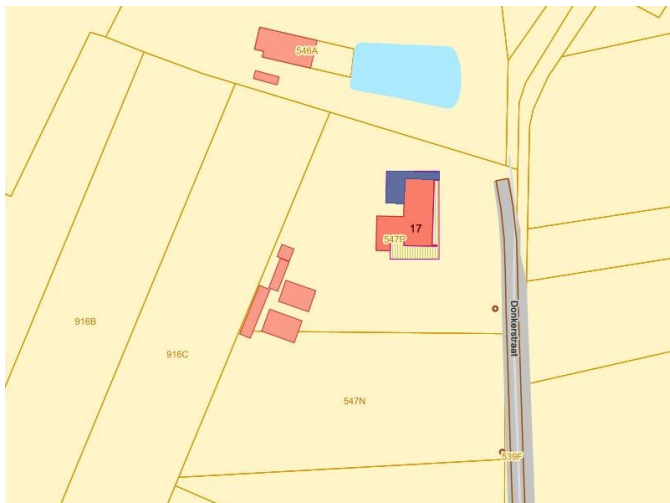
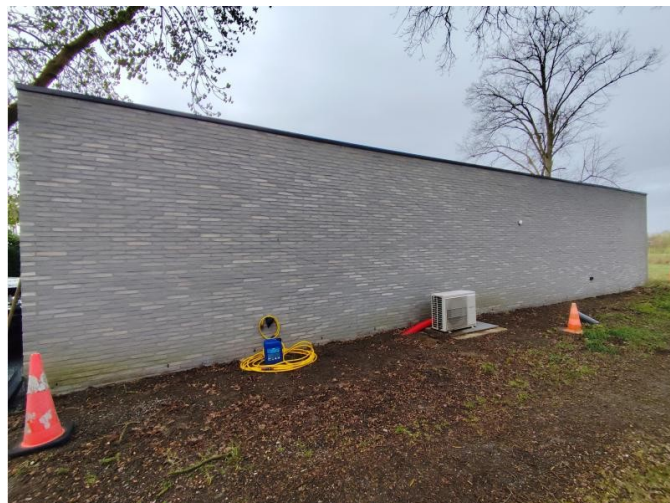
Zone 3: Afdak (zie plan woning)

- 0 Asbestmaterialen
- 0 Beperkingen
- 0 Uitsluitingen
- 0 Roerende goederen
- 0 Puin, steenslag, (water)bodem
- 0 Adviezen
- 0 Geen asbest

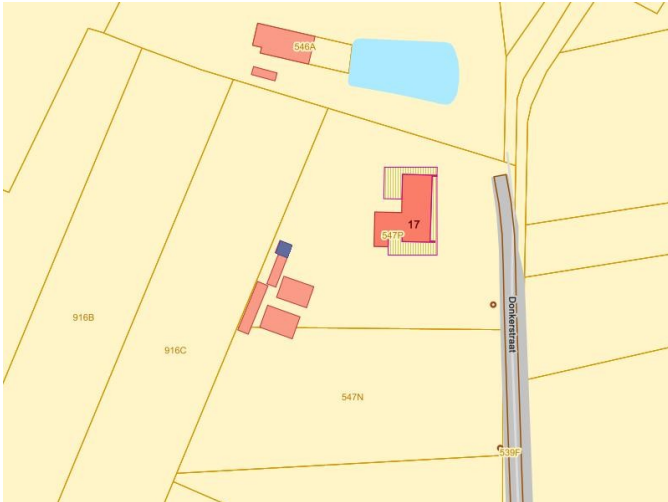
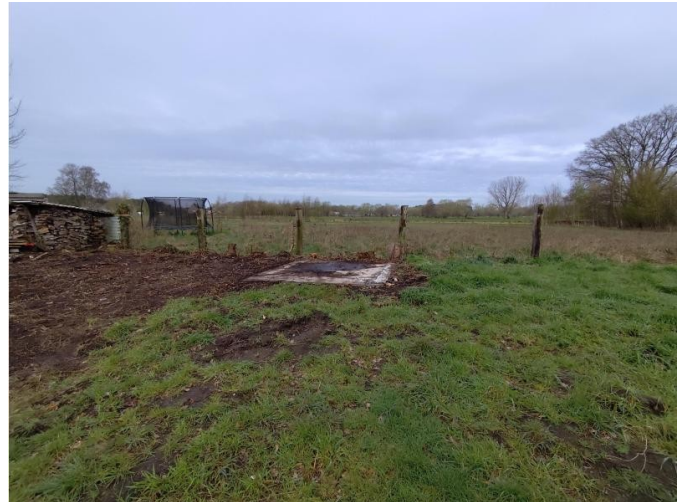
Zone 4: Constructie: bestaat niet meer

- 0 Asbestmaterialen
- 0 Beperkingen
- 0 Uitsluitingen
- 0 Roerende goederen
- 0 Puin, steenslag, (water)bodem
- 1 Advies**
- 0 Geen asbest

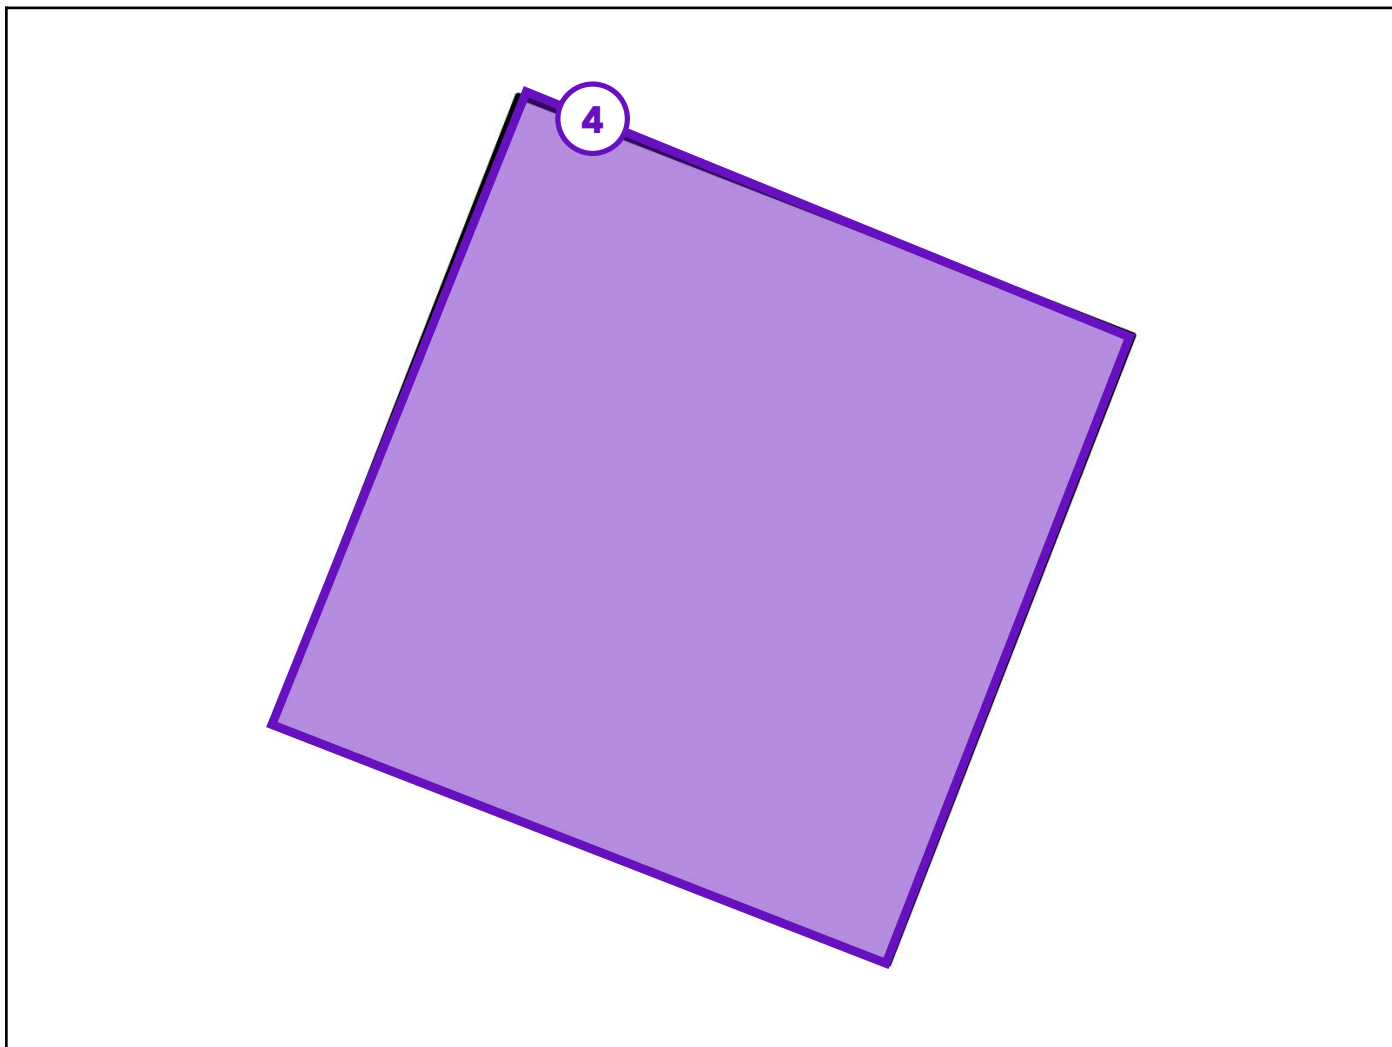
Plan 4.1: Constructie: bestaat niet meer

| Beschrijving | Type | Actie |
|---|---|---|
| 4. Constructies bestaan niet meer | Advies | - |

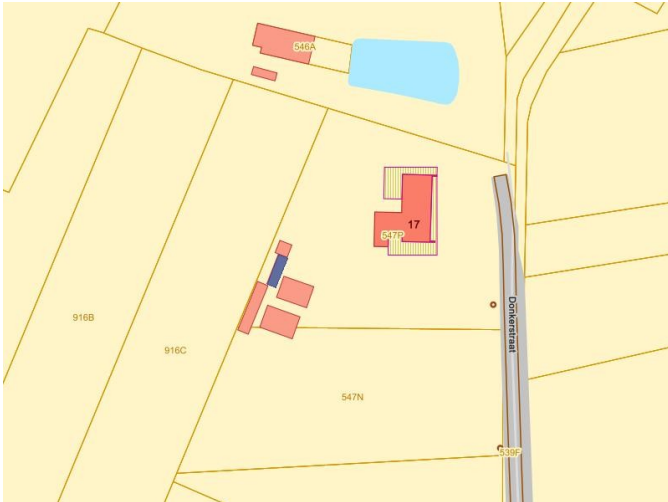
Zone 5: Constructie: bestaat niet meer

- 0 Asbestmaterialen
- 0 Beperkingen
- 0 Uitsluitingen
- 0 Roerende goederen
- 0 Puin, steenslag, (water)bodem
- 1 Advies**
- 0 Geen asbest

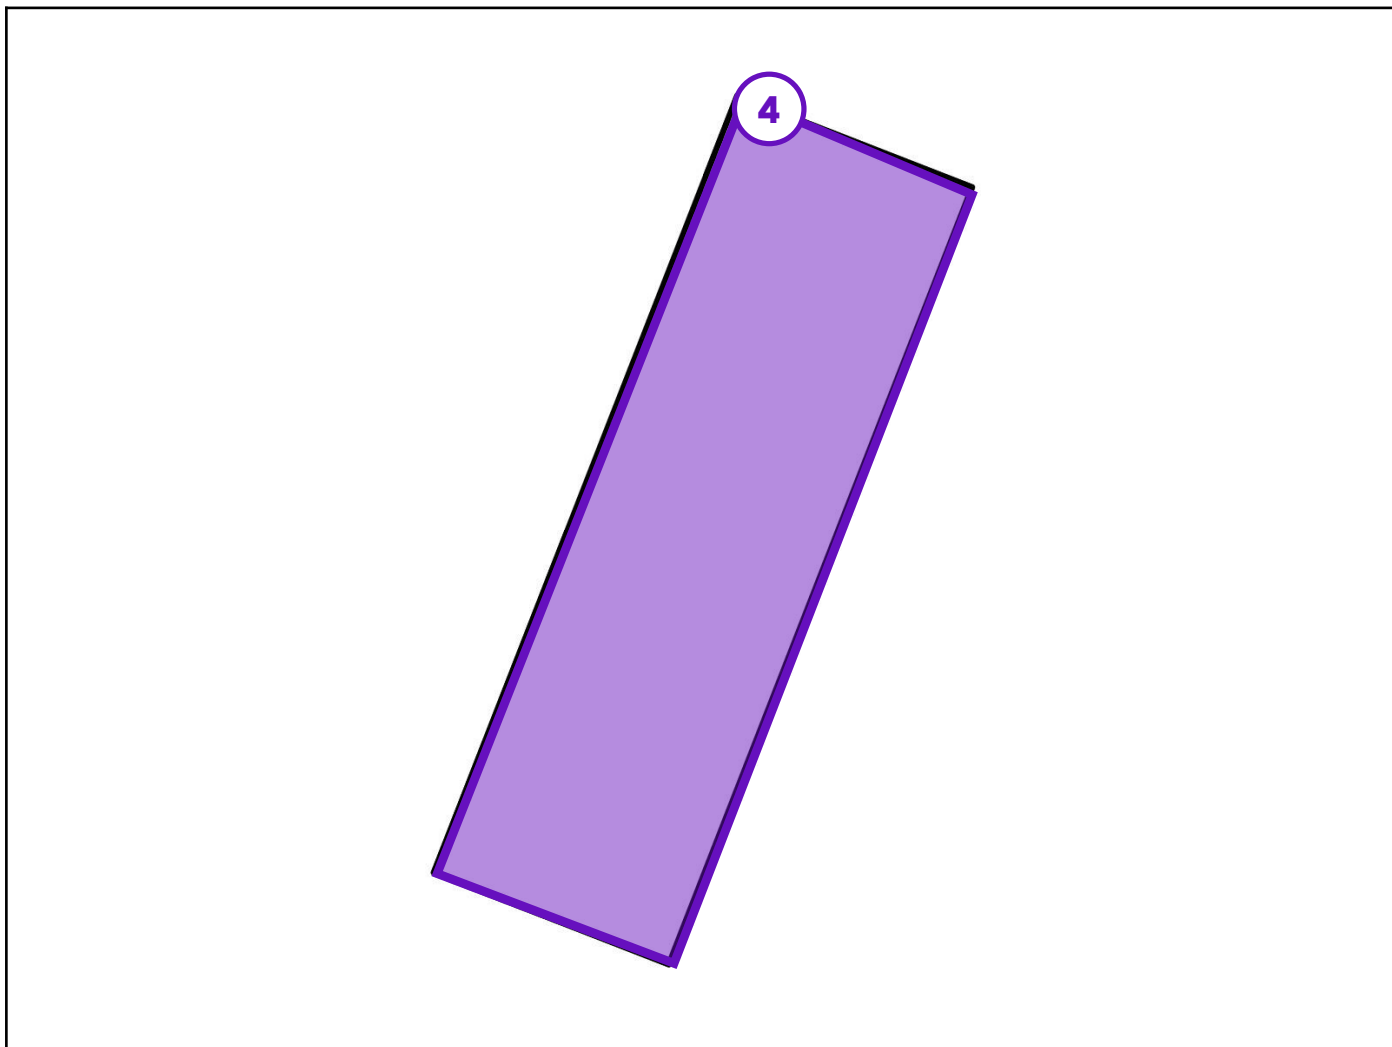
Plan 5.1: Constructie: bestaat niet meer

| Beschrijving | Type | Actie |
|---|---|---|
| 4. Constructies bestaan niet meer | Advies | - |

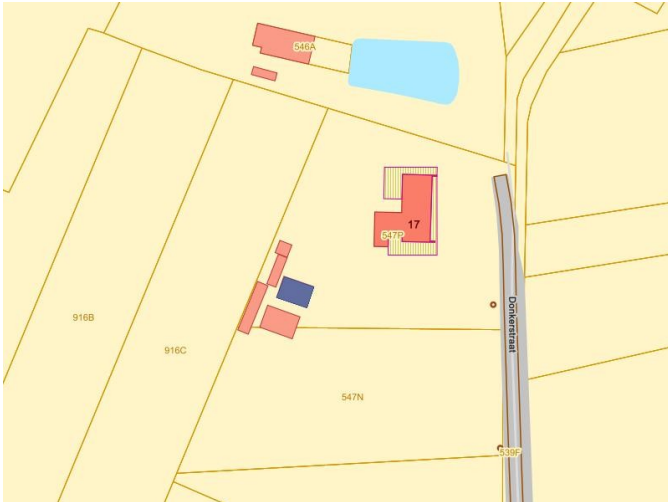
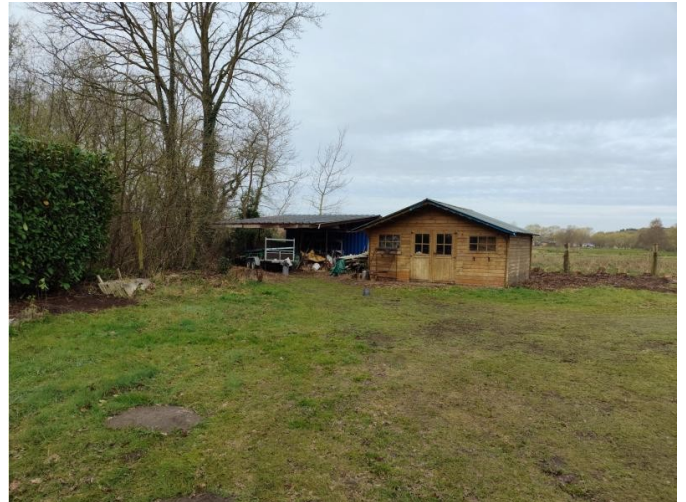
Zone 6: Tuinhuis

- 0 Asbestmaterialen
- 0 Beperkingen
- 0 Uitsluitingen
- 0 Roerende goederen
- 0 Puin, steenslag, (water)bodem
- 1 Advies**
- 0 Geen asbest

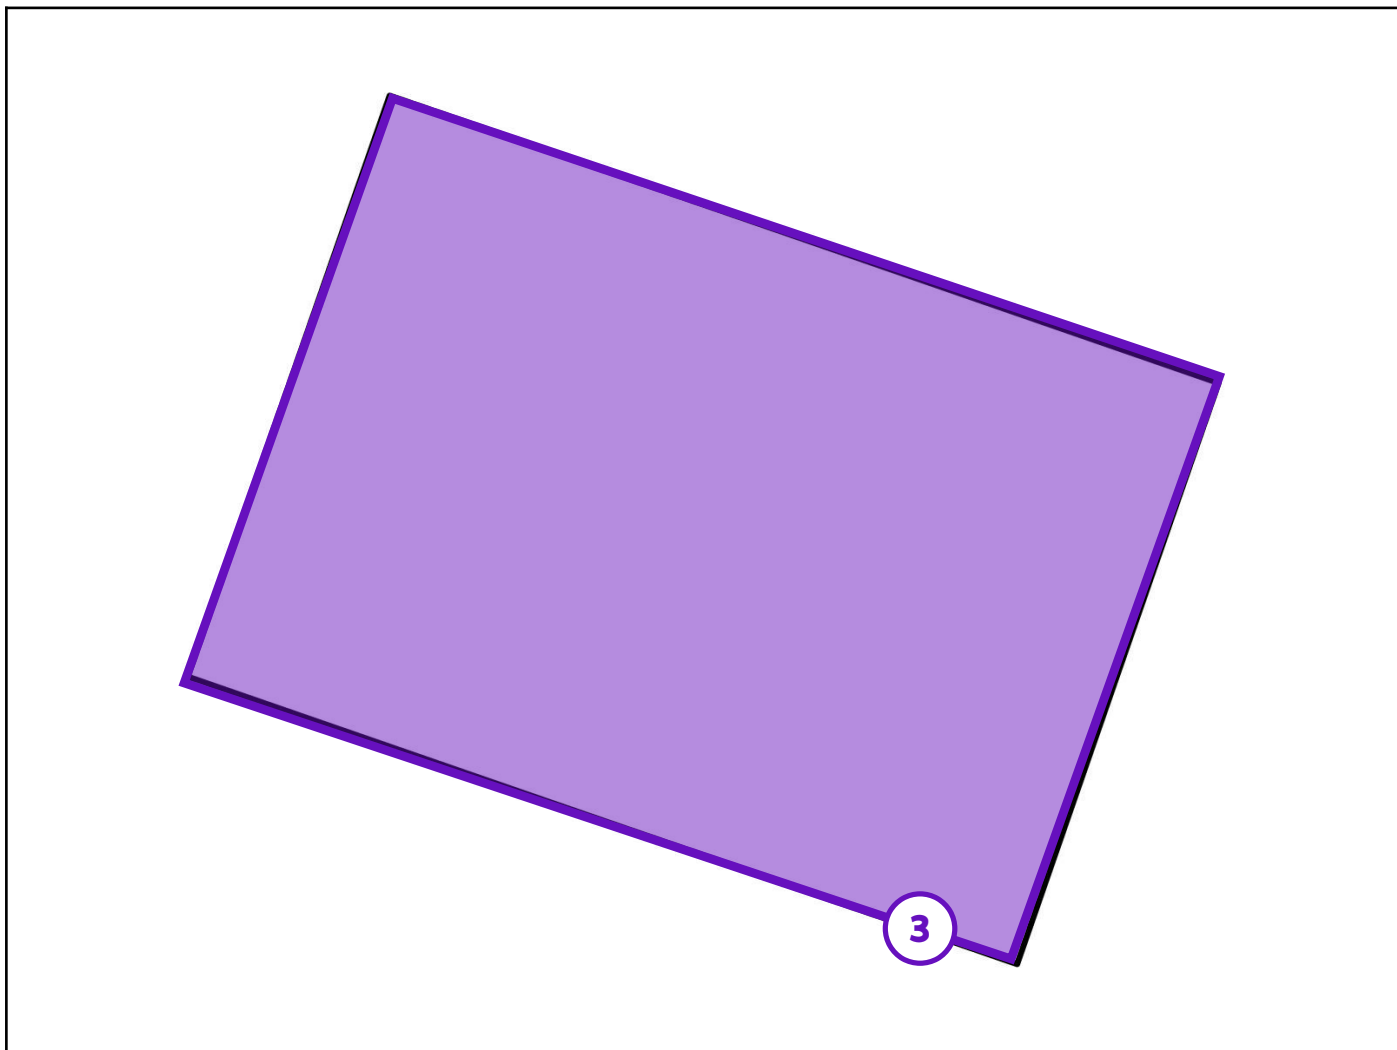
Plan 6.1: Tuinhuis

| Beschrijving | Type | Actie |
|---|---|---|
| 3. Tuinhuis | Advies | - |

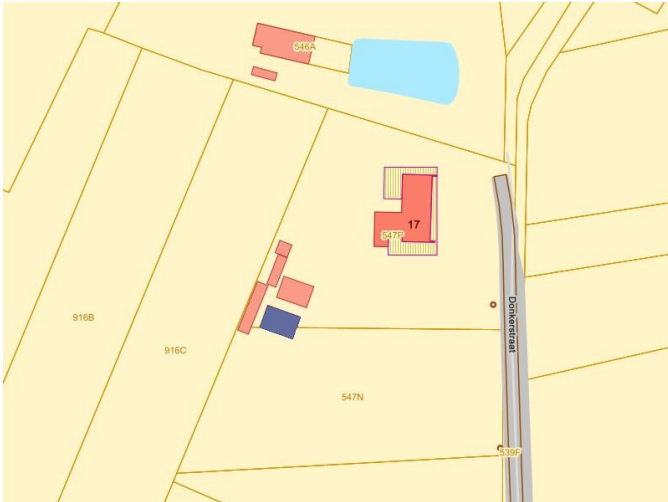
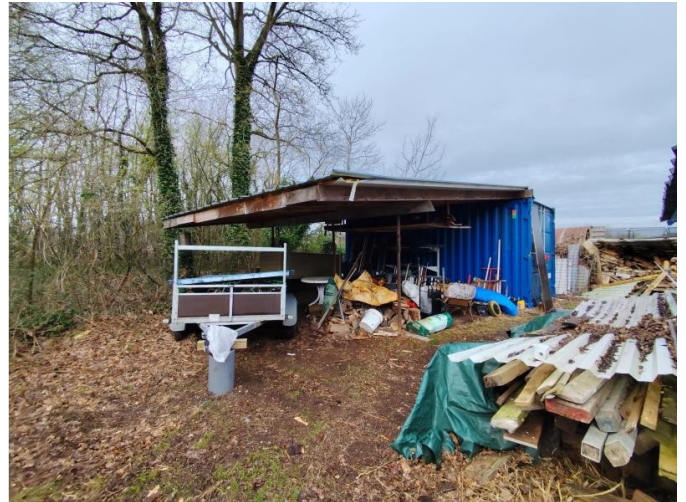
Zone 7: Afdak container

- 0 Asbestmaterialen
- 0 Beperkingen
- 0 Uitsluitingen
- 0 Roerende goederen
- 0 Puin, steenslag, (water)bodem
- 1 Advies**
- 0 Geen asbest

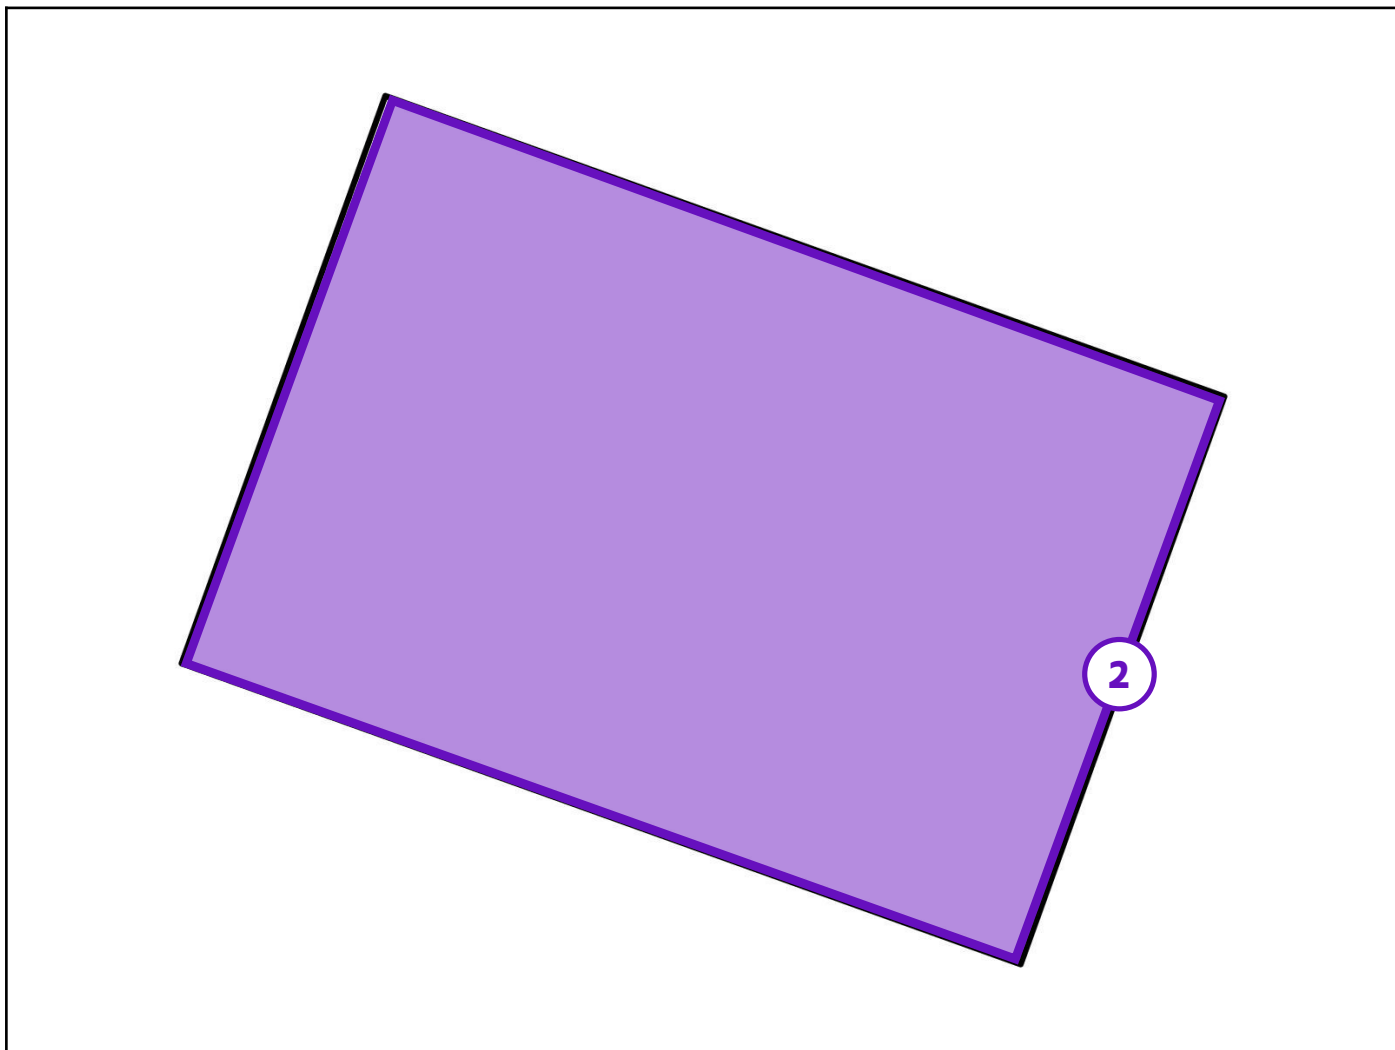
Plan 7.1: Afdak container

| Beschrijving | Type | Actie |
|---|---|---|
| 2. Afdak container | Advies | - |

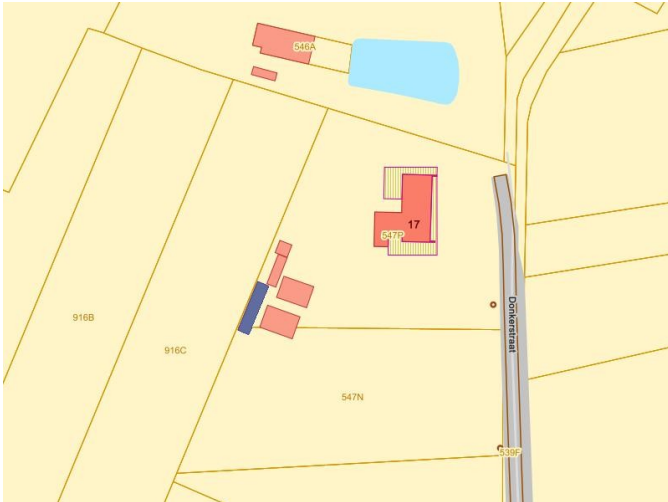
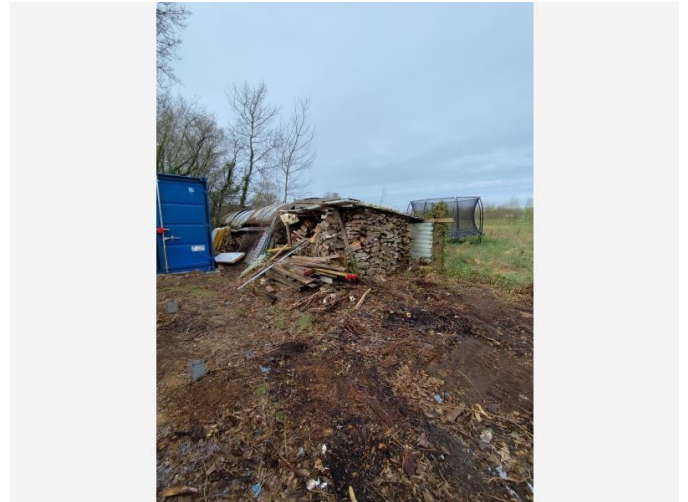
Zone 8: Houthok

- 0 Asbestmaterialen
- 0 Beperkingen
- 0 Uitsluitingen
- 0 Roerende goederen
- 0 Puin, steenslag, (water)bodem
- 1 Advies**
- 0 Geen asbest
