Asbestinventarisatetest

Beverdijk 48, 3150 Haacht

Attestnummer : 20260329-000080.000

Uitgegeven op : 29.03.2026

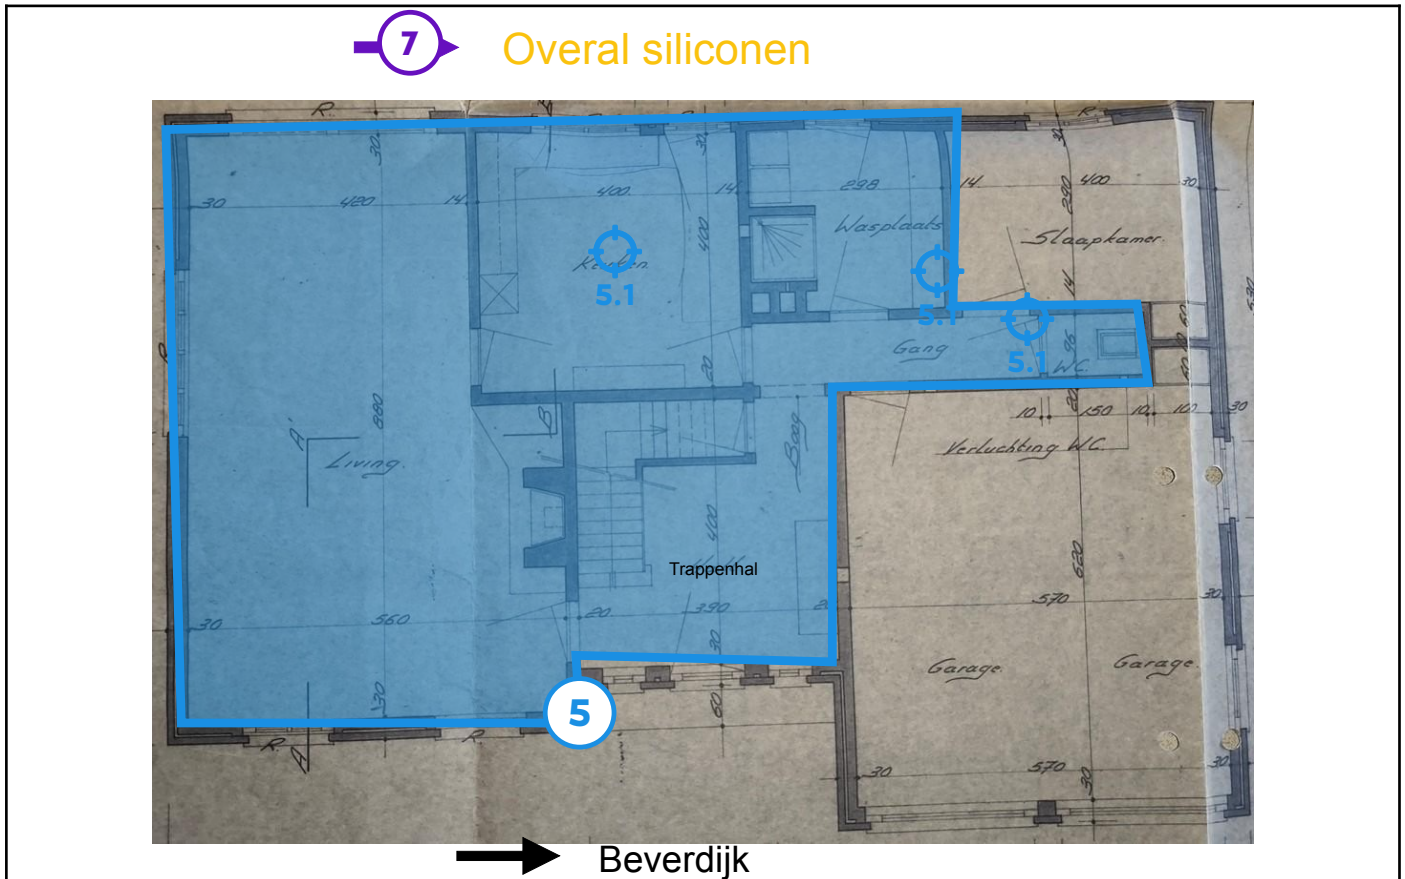
Plan 1.1: Indeling - Gelijkvloers

Beschrijving	Type	Actie
5. Pleisterwerk Plafond	Geen asbest	-
5.1 Code: IEY_02	Mengmonster	-
7. Afdichtingsmateriaal aan schrijnwerk	Overige ruimte of materiaal	-

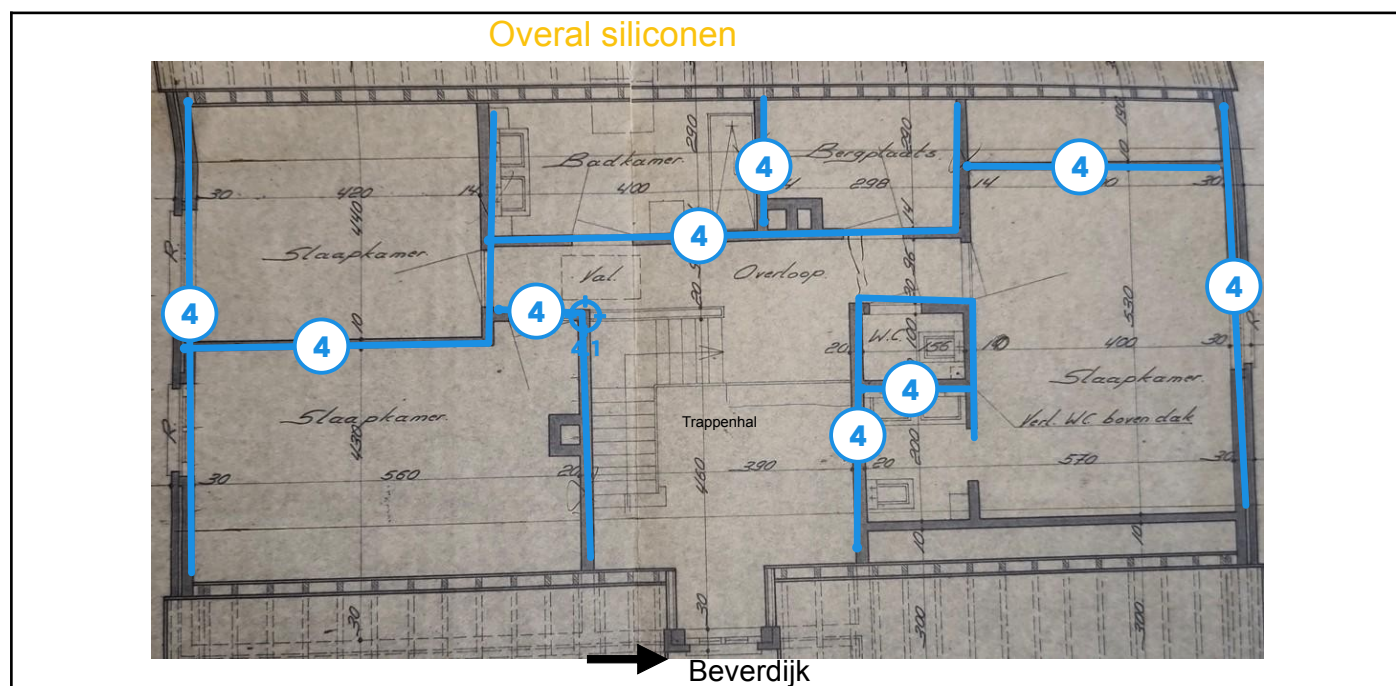
Plan 1.2: Indeling - 1e

Beschrijving	Type	Actie
4. Pleisterwerk Wanden	Geen asbest	-
4.1 Code: IEY_01	Mengmonster	-
7. Afdichtingsmateriaal aan schrijnwerk	Overige ruimte of materiaal	-

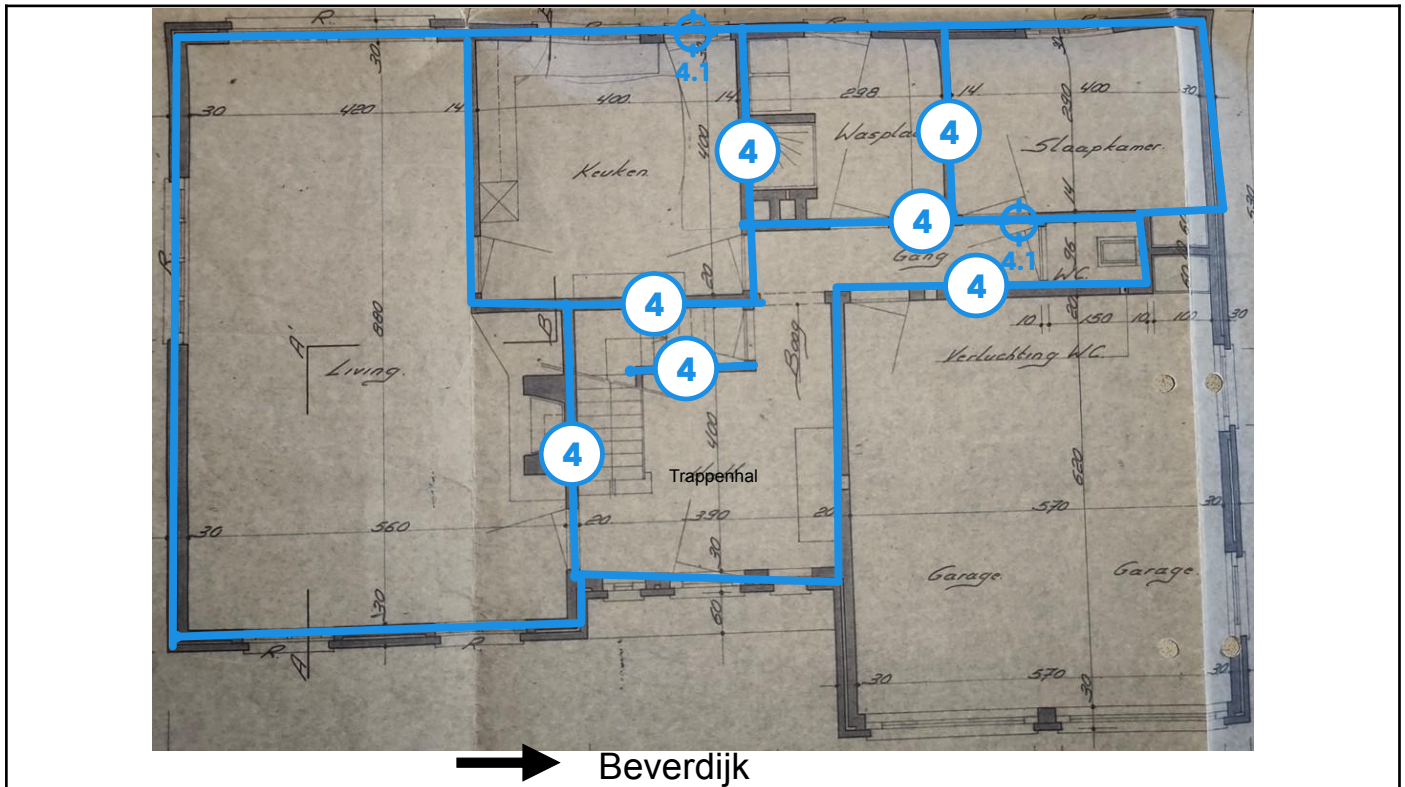
Plan 1.5: Pleisterwerk - Gelijkvloers

Beschrijving	Type	Actie
4. Pleisterwerk Wand	Geen asbest	-
4.1 Code: IEY_01	Mengmonster	-

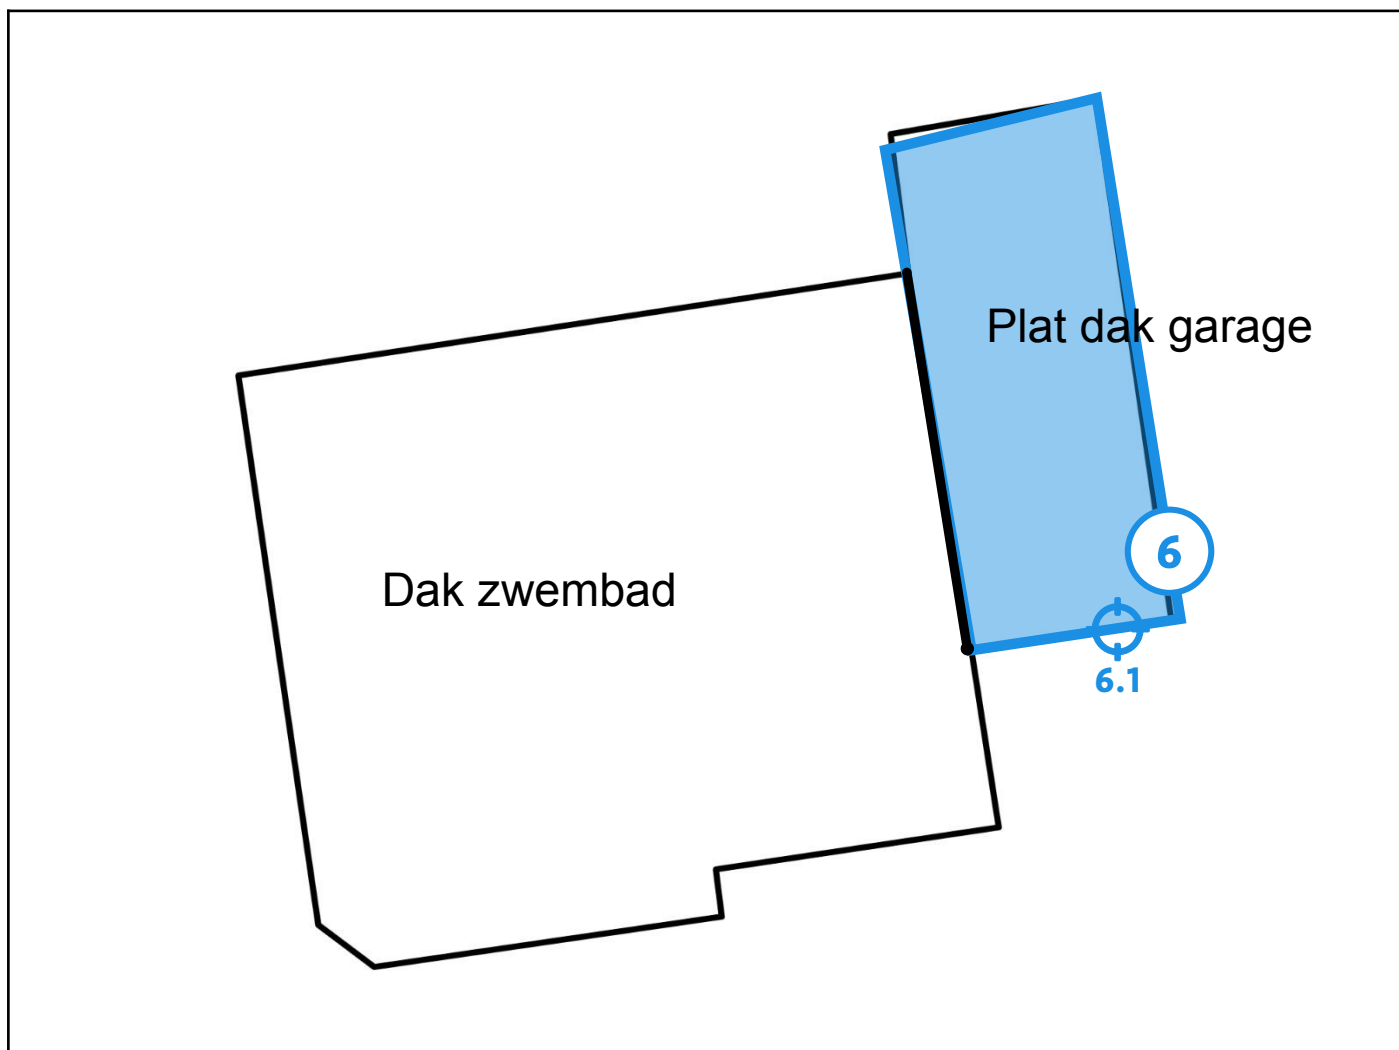
Plan 2.2: Dak Zwembad + garage

Beschrijving	Type	Actie
6. Roofing plat dak garage	Geen asbest	-
6.1 Code: IEY_03	Puntmonster	-

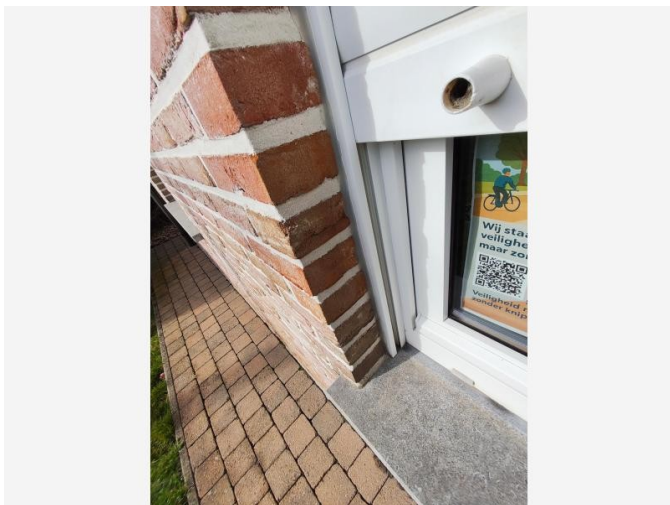
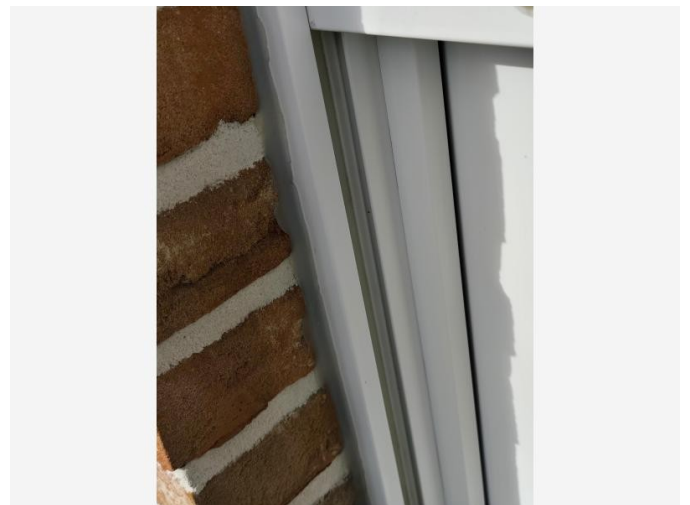
Beschrijving	Notitie	Terug te vinden op plannen
Fiche 7: Afdichtingsmateriaal aan schrijnwerk	Betreft siliconen en is derhalve niet asbestverdacht.	Plan 1.1: Indeling - Gelijkvloers Plan 1.2: Indeling - 1e
Fiche 8: Hellend dak - Dakpannen	Dakpannen zijn niet asbestverdacht.	Plan 1.3: Hellend dak
Fiche 9: Hellend dak (onderdak)	Het onderdak van het hellend dak werd bekeken en bestaat uit kunststof.	Plan 1.3: Hellend dak
Fiche 10: Leidingisolatie kelder	Enkele leidingen zijn omwikkeld met PE-schuim. PE-schuim is niet asbestverdacht.	Plan 1.4: Kelder
