Asbestinventarisatetest

Weynesbaan 154, 2820 Bonheiden

Attestnummer : 20260527-000086.000

Uitgegeven op : 27.05.2026

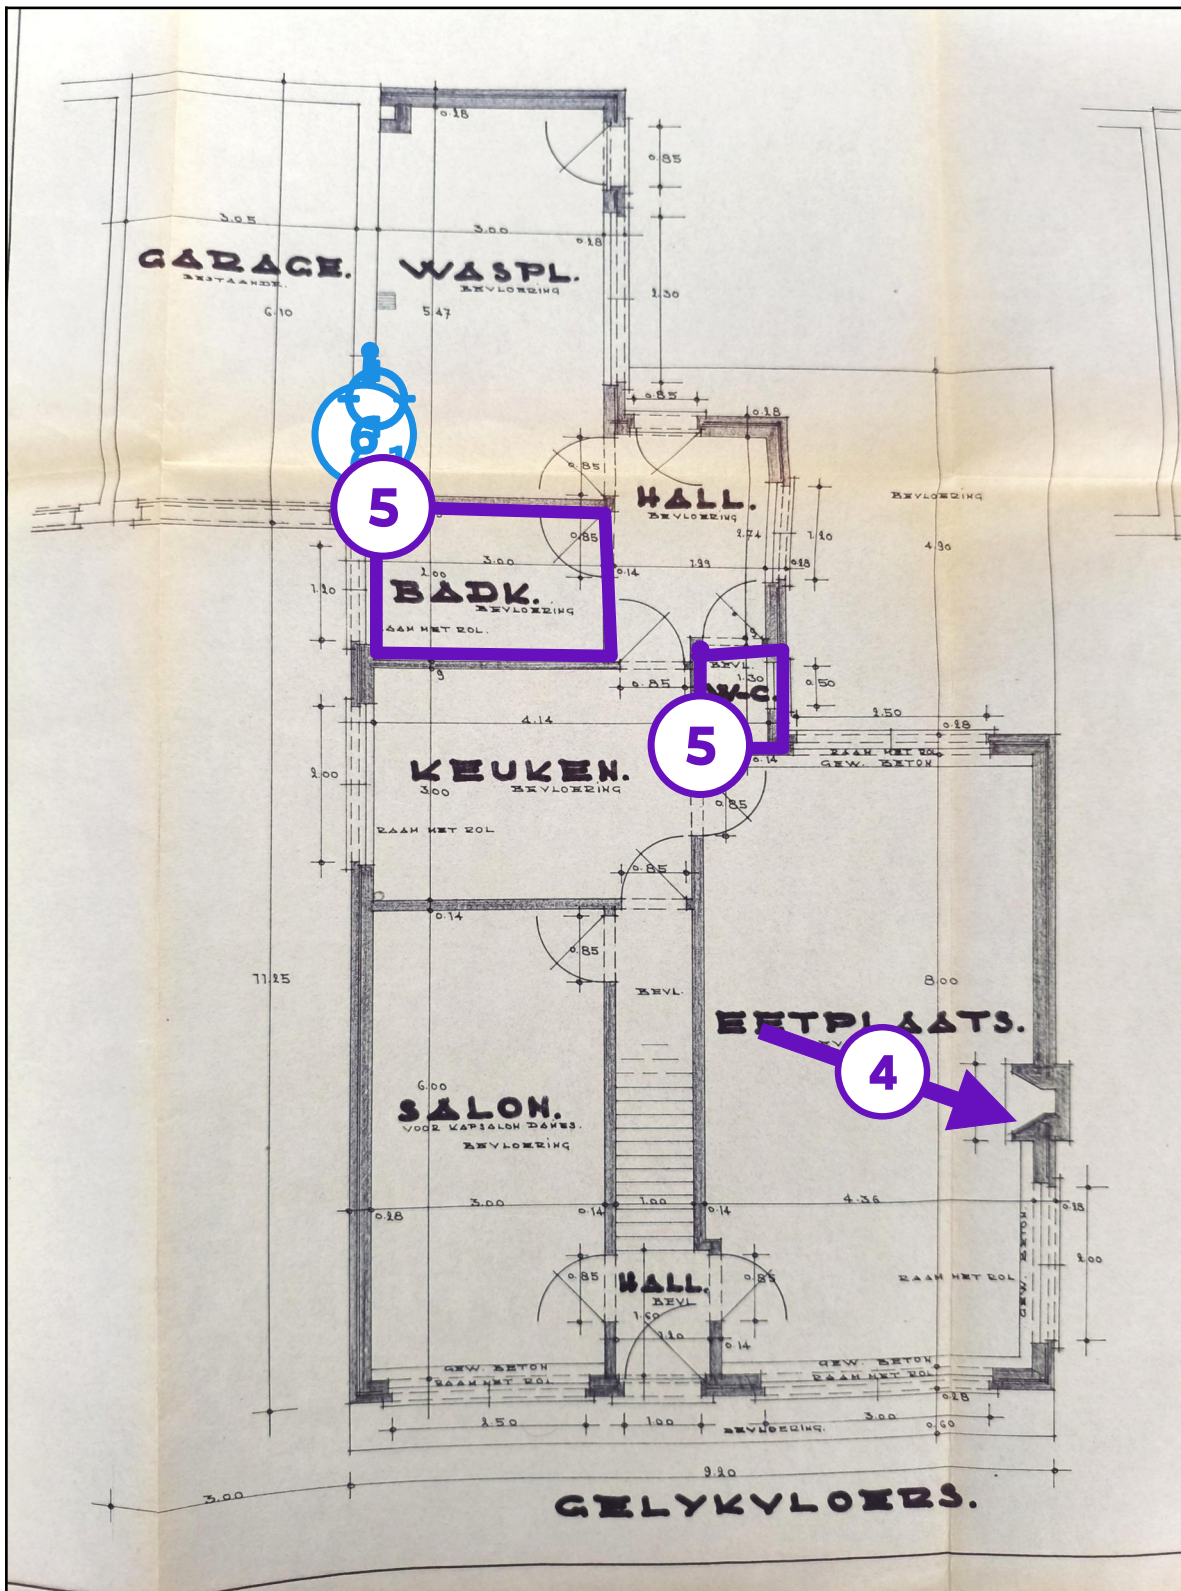
Plan 1.3: Gelijkvloers woning

4. Kachelkoord	Advies	-
5. Tegellijm niet zichtbaar	Advies	-
6. Kit kozijn-raam houten raam garage	Geen asbest	-
6.1 Code: kit raam kozijn houten raam	Puntmonster	-

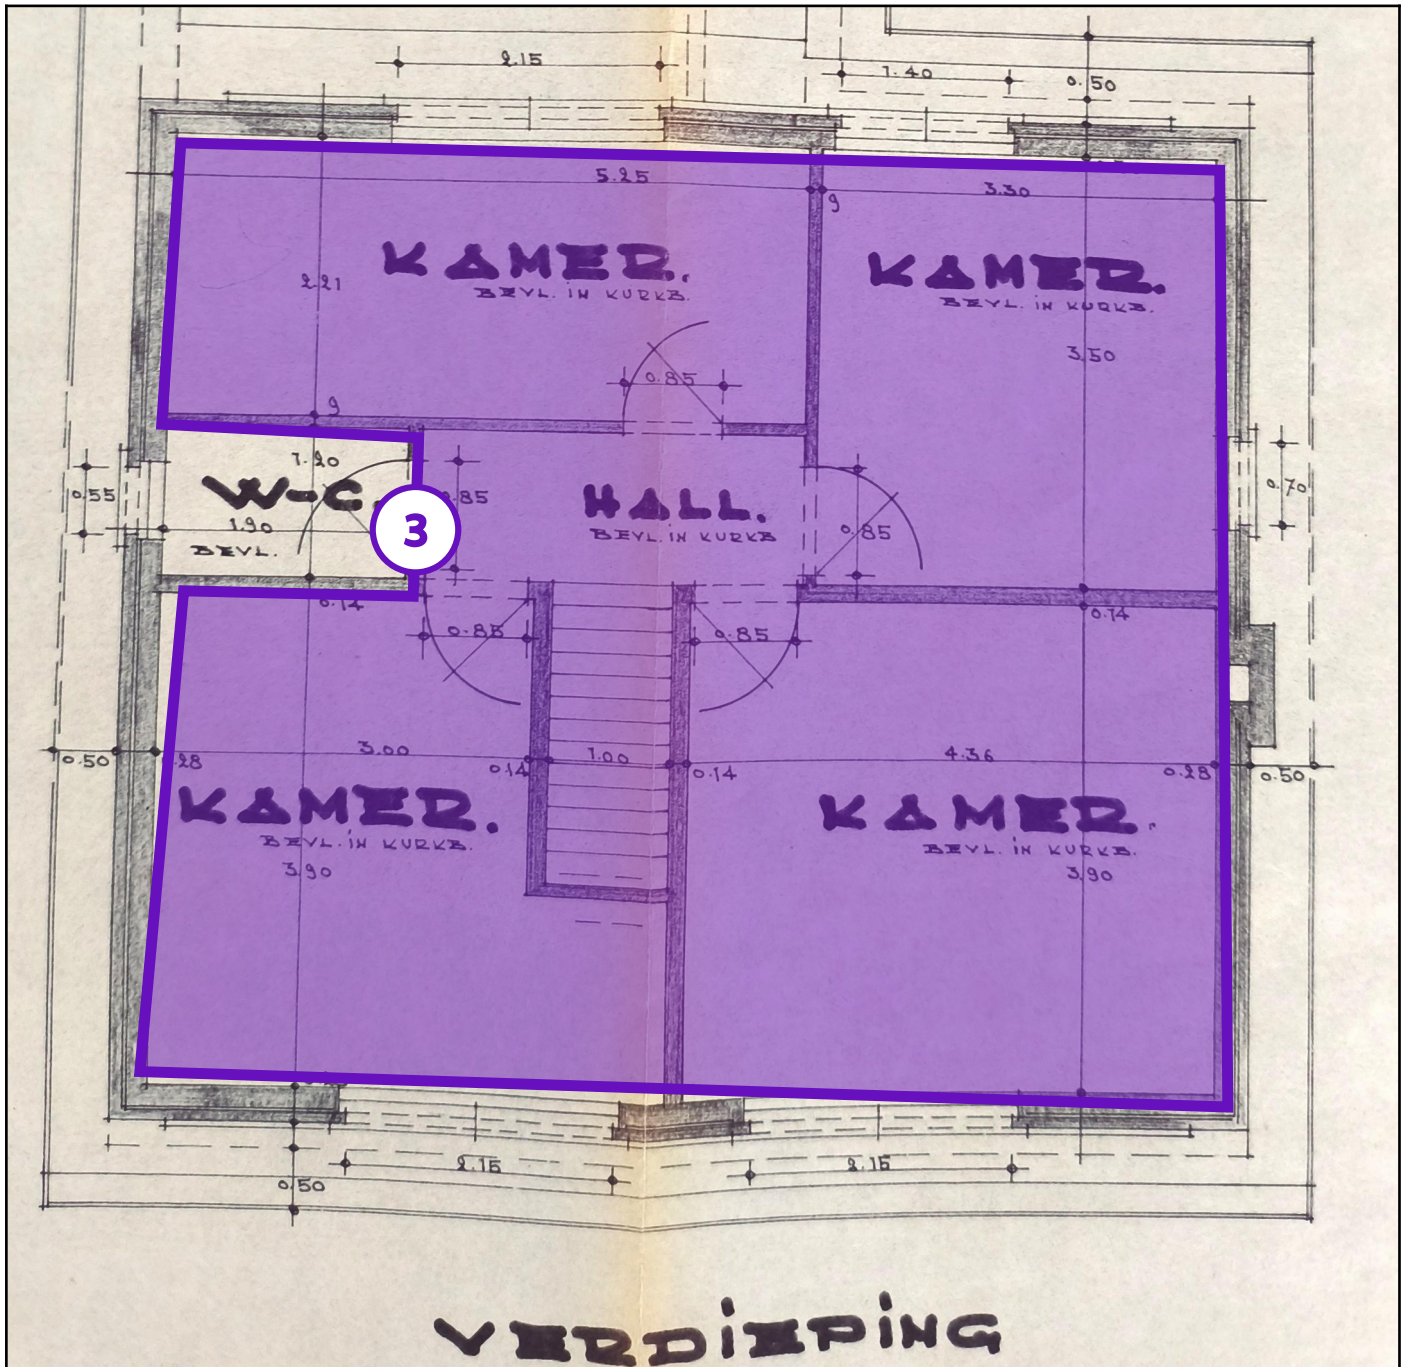
Plan 1.5: Eerste verdieping

Beschrijving	Type	Actie
3. laminaat vloer	Advies	-

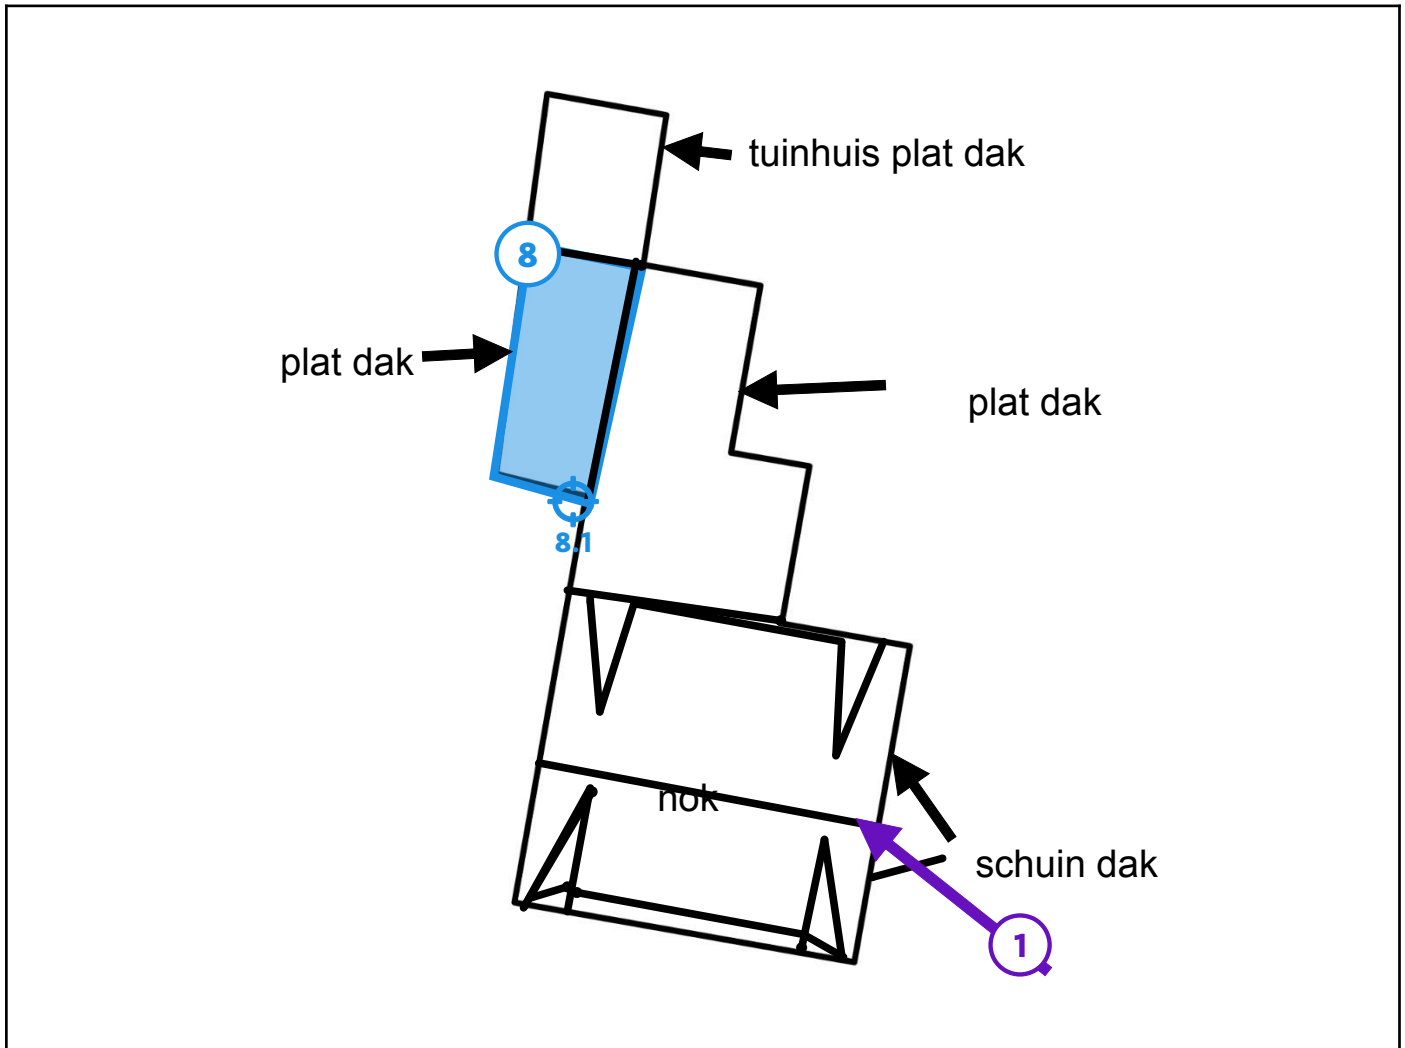
Plan 1.7: Hoofdgebouw plan

Beschrijving	Type	Actie
1. Schouw op het dak	Beperking	-
8. Roofing garage	Geen asbest	-
8.1 Code: roofing garage	Puntmonster	-

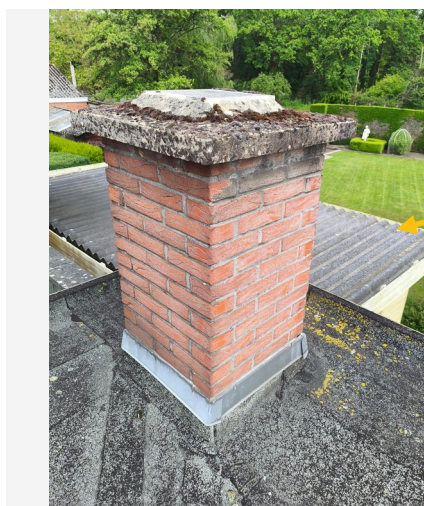
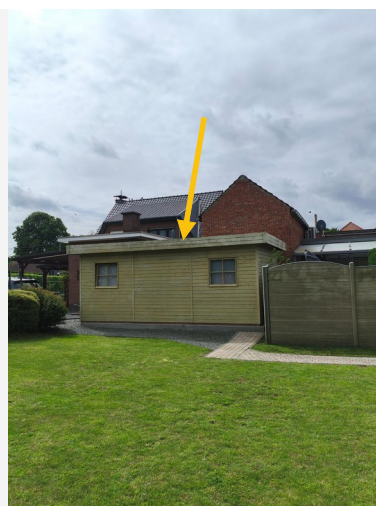
Beschrijving	Notitie	Terug te vinden op plannen
Fiche 12: Dakbedekking tuinhuis	De dakbedekking wordt gecontroleerd. deze bestaat uit polyester golfplaten en bevat geen asbest verdachte materialen.	-
Fiche 13: Dakbedekking woning	Het volledige dak en het onderdak werden vernieuwd in 2016. Op basis van deze datering worden deze toepassingen als niet-asbestverdacht beschouwd. De bewijsstukken van de uitgevoerde werken zijn opgenomen in de bewijsdocumenten.”	-
Fiche 14: Dakbedekking afdak	De dakbedekking werd gecontroleerd. deze bestaat uit pvc platen met luchtkanalen en bevat geen asbest verdachte materialen.	Plan 2.1: Afdak plan
Fiche 15: CV Ketel	De CV ketel werd gecontroleerd(2016) en is niet asbest verdacht geen risico bouwjaar.	Plan 1.2: Gelijkvloers woning
Fiche 16: Kit niet verdacht	De gebruikte siliconen kit is niet asbestverdacht	Plan 1.2: Gelijkvloers woning Plan 1.4: Eerste verdiep

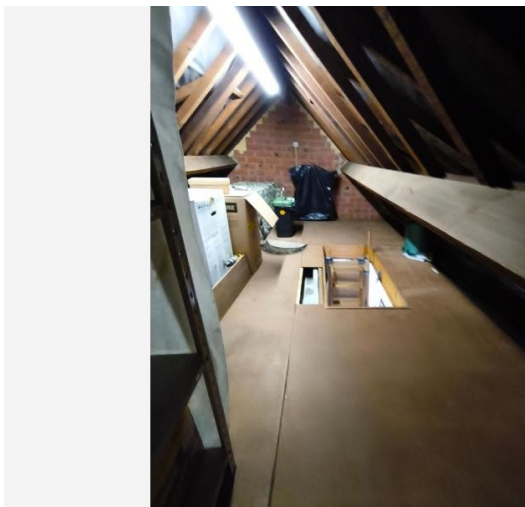
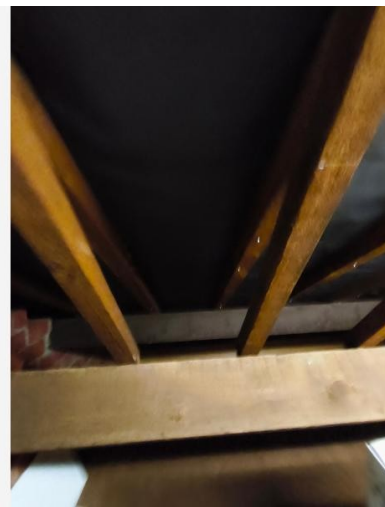
Beschrijving	Notitie	Terug te vinden op plannen
Fiche 17: Leidingisolatie	Er is geen asbestverdachte leidingisolatie aanwezig.	-
Fiche 18: Liftinfrastructuur	Er is geen liftinfrastructuur aanwezig op de inspectielocatie.	-
Fiche 19: Onderdak woning	Het volledige dak en het onderdak werden vernieuwd in 2016. Op basis van deze datering worden deze toepassingen als niet-asbestverdacht beschouwd. De bewijsstukken van de uitgevoerde werken zijn opgenomen in de bewijsdocumenten.	-
