Asbestinventarisatetest

Meersstraat 183, 1742 Ternat

Attestnummer : 20241211-000255.000

Niet-asbestveilig

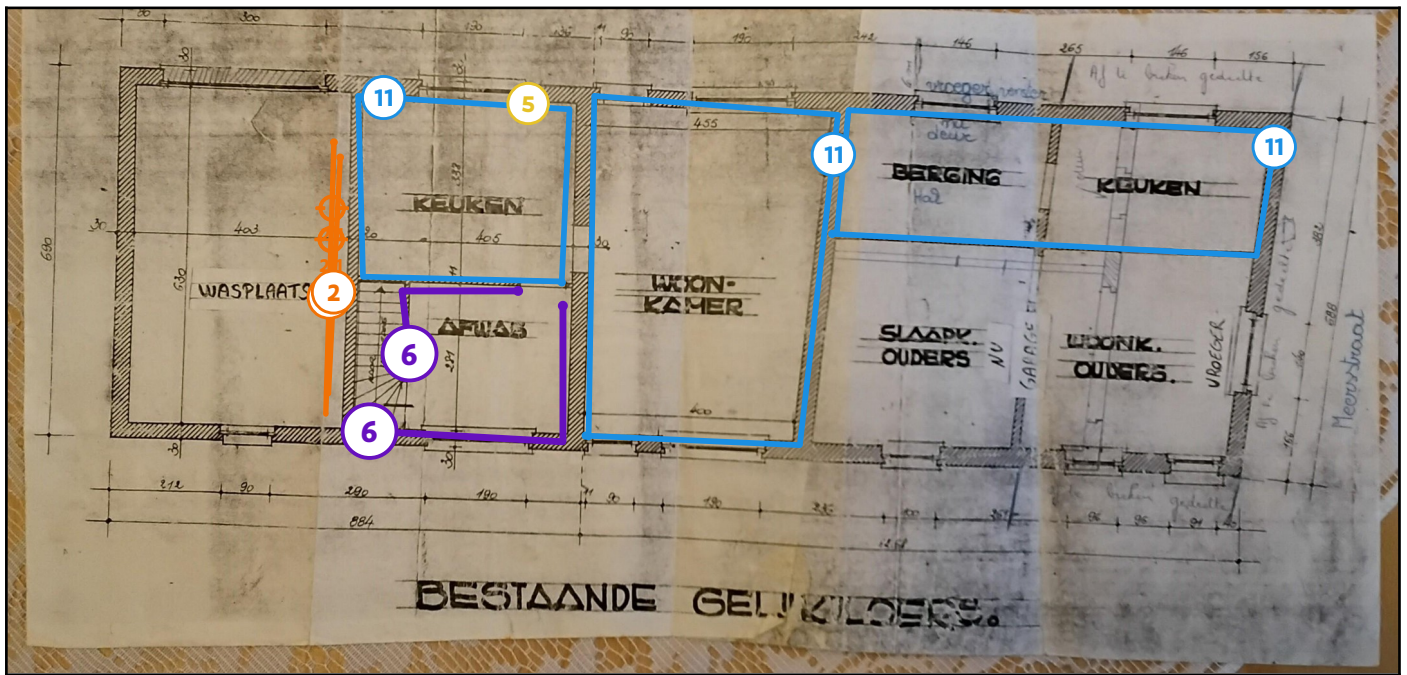
Plan 1.1: Gelijkvloers

Beschrijving	Type	Actie
2. Leidingisolatie	Asbestmateriaal	Verwijderen
2.1 Code: Staal 3 leidingisolatie	Mengmonster	-
5. Bakeliet zekeringendoos	Asbestmateriaal	Zorgvuldig beheren
6. Tegellijm tegels badkamer en keuken	Advies	-
11. Pleisterwerk	Geen asbest	-

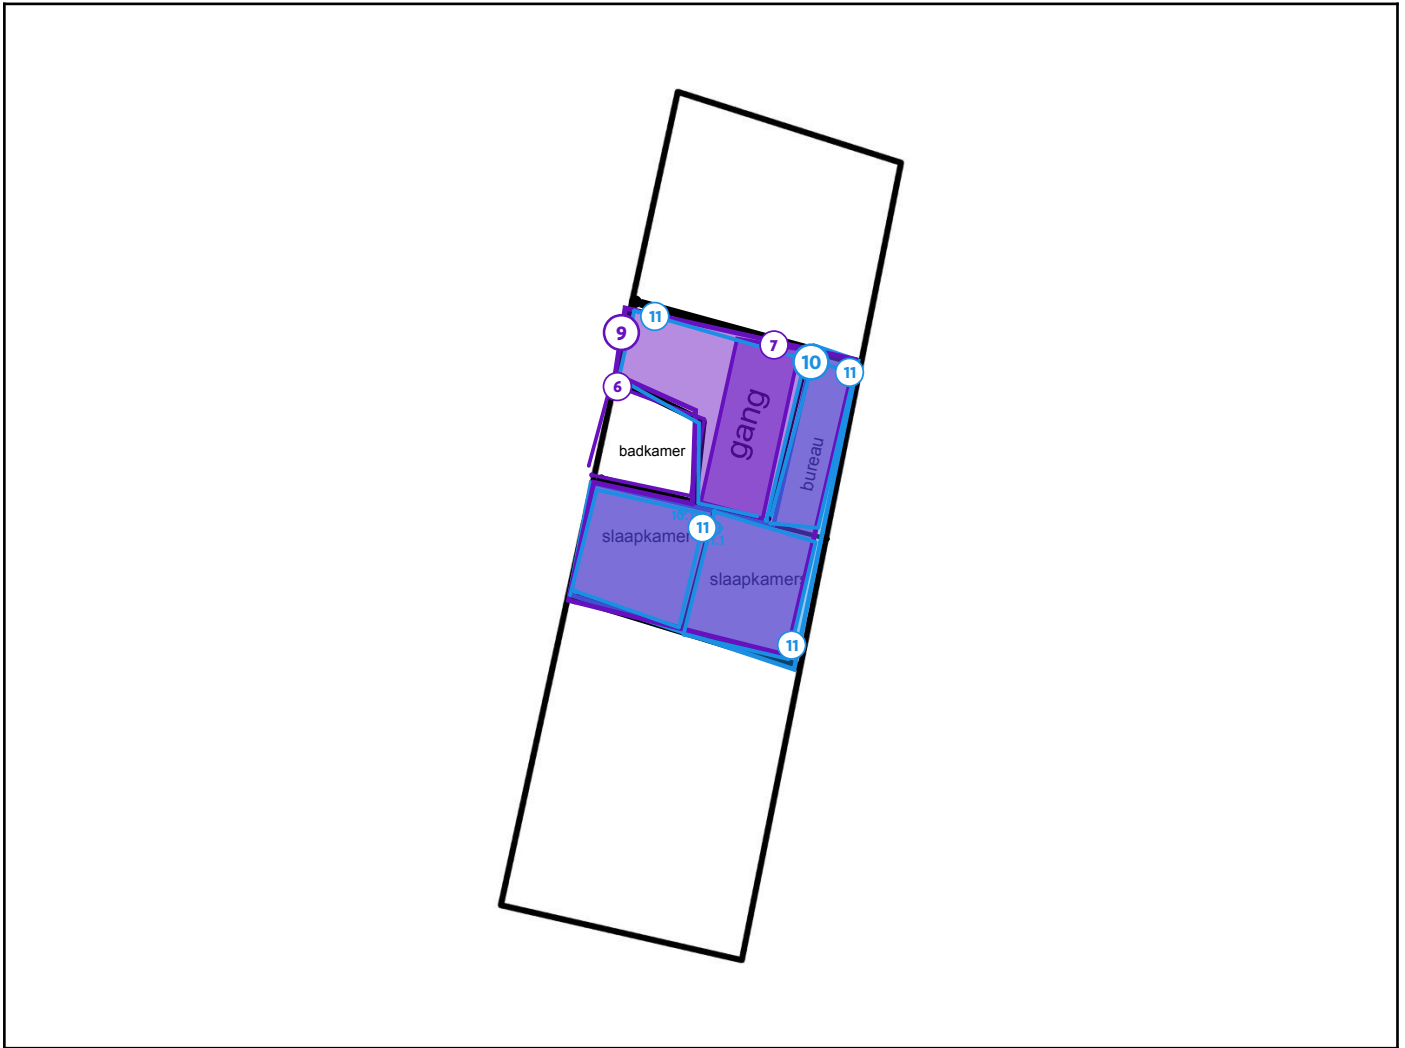
Plan 1.2: 1ste verdieping

Beschrijving	Type	Actie
6. Tegellijm tegels badkamer en keuken	Advies	-
7. Vinyl gang	Advies	-
9. Houten plafondplaatjes	Advies	-
10. Vinyl	Geen asbest	-
10.1 Code: Staal 2 Vinyl	Puntmonster	-
11. Pleisterwerk	Geen asbest	-
11.1 Code: Staal 1 pleisterwerk	Mengmonster	-

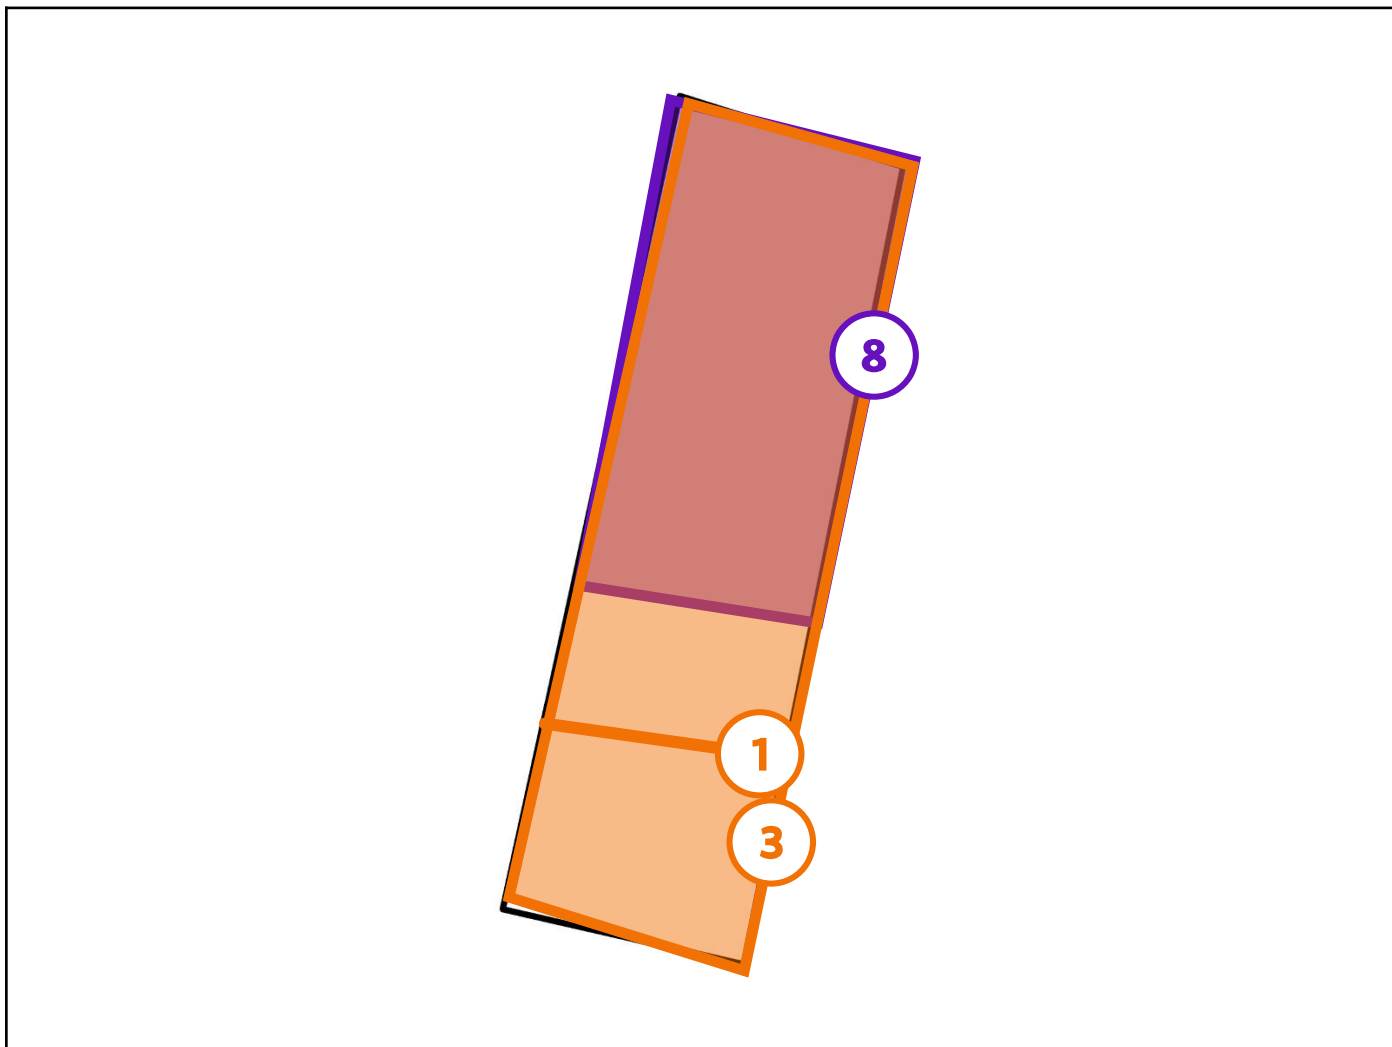
Plan 1.3: Dak en zolder

Beschrijving	Type	Actie
1. Leien gevel	Asbestmateriaal	Verwijderen
3. Leien dak	Asbestmateriaal	Verwijderen
8. Onderdak	Advies	-

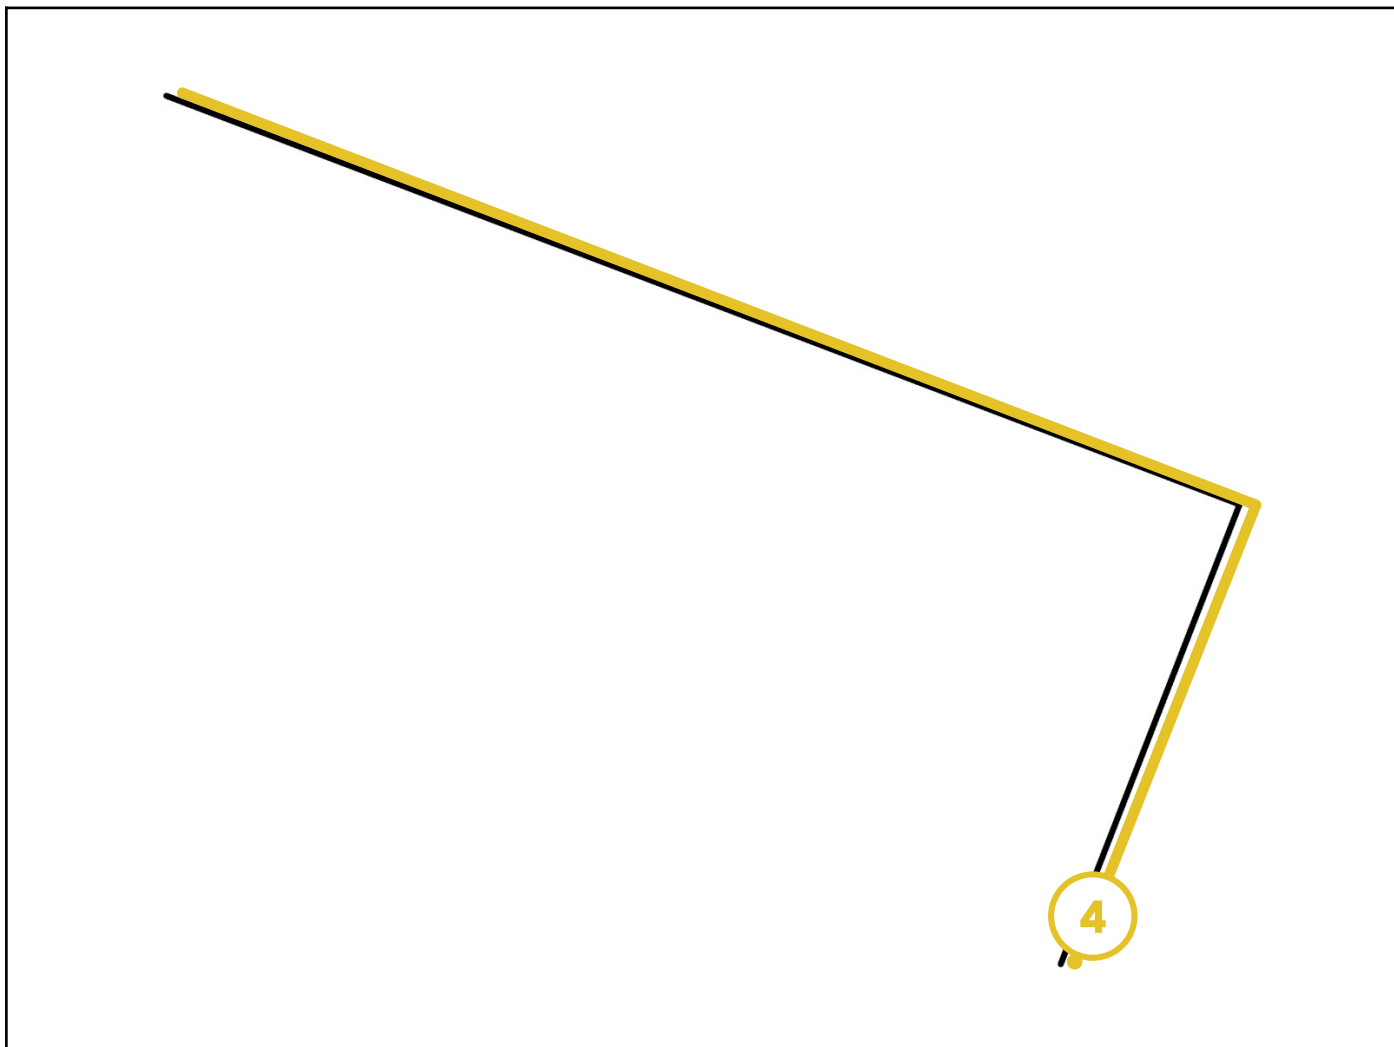
Plan 2.1: Constructie plan

Beschrijving	Type	Actie
4. Dekstenen tuin	Asbestmateriaal	Zorgvuldig beheren

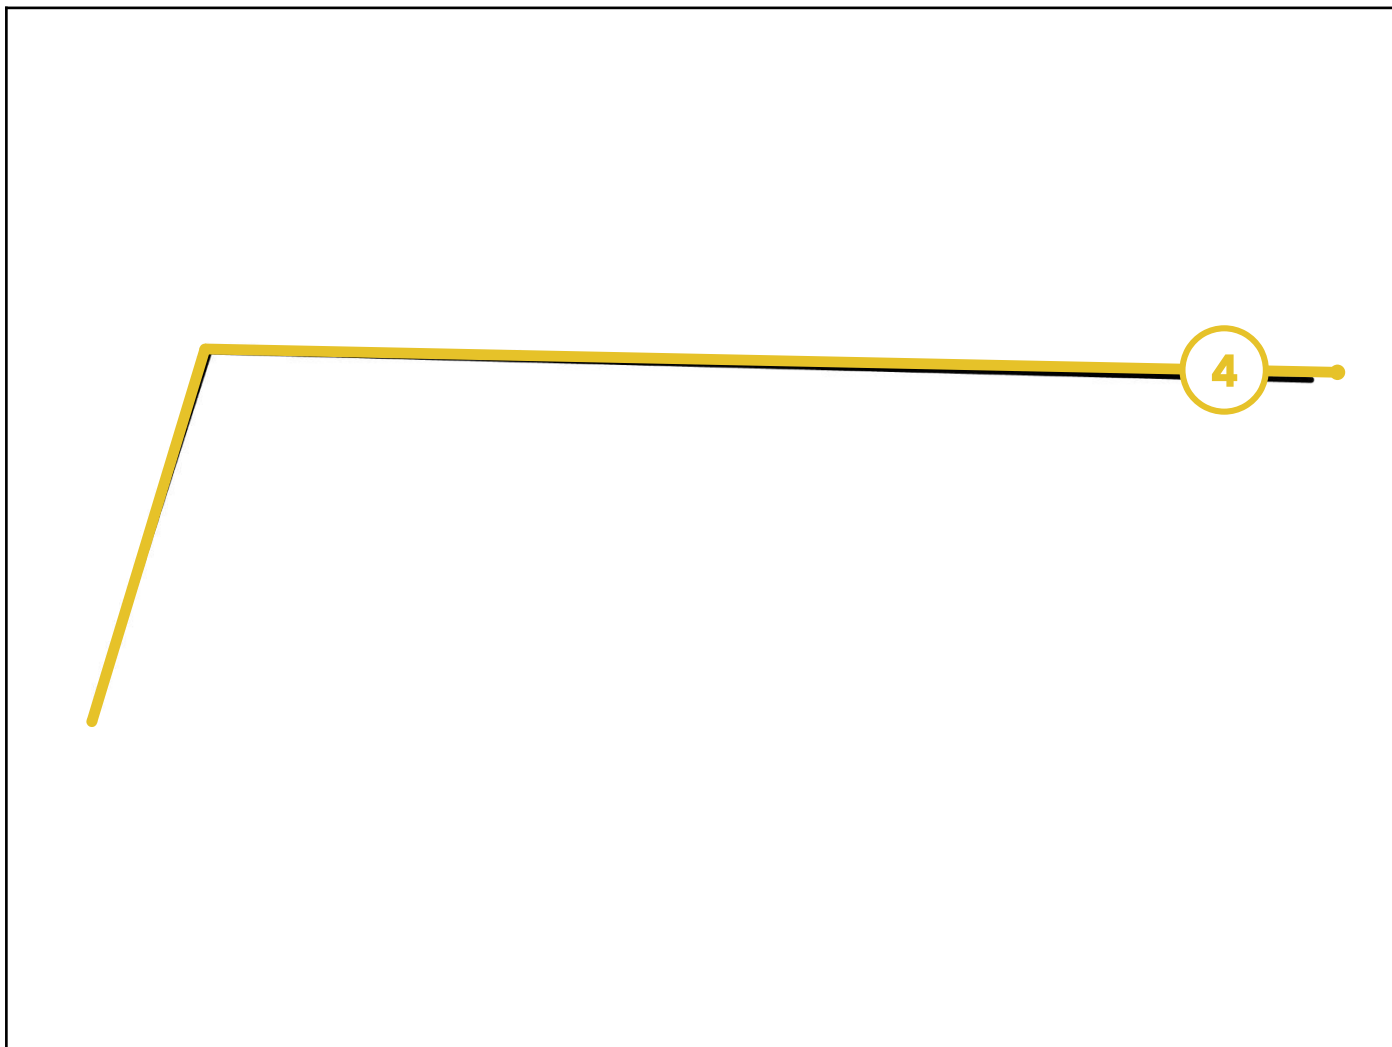
Plan 3.1: Constructie plan

Beschrijving	Type	Actie
4. Dekstenen tuin	Asbestmateriaal	Zorgvuldig beheren
