# Asbestinventarisatetest

Steenvoorde 28, 1640 Sint-Genesius-Rode

Attestnummer : 20260712-000148.000

Uitgegeven op : 12.07.2026

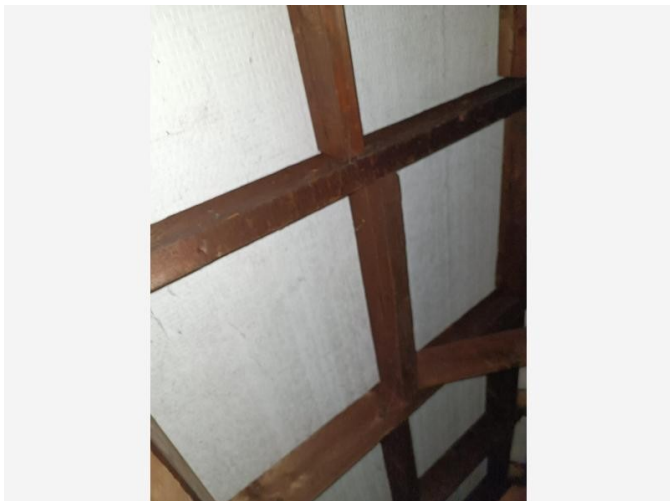
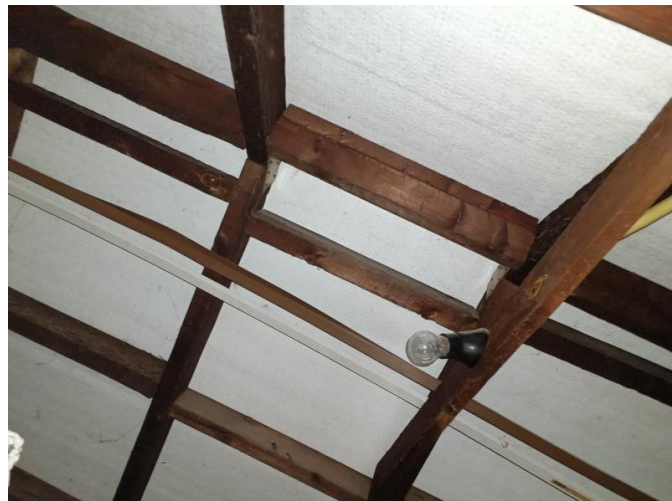
## Fiche 15: Onderdak niet verdacht

| Beschrijving | Type | Actie |
|---|---|---|
| 15. Onderdak niet verdacht | Overige ruimte of materiaal | - |

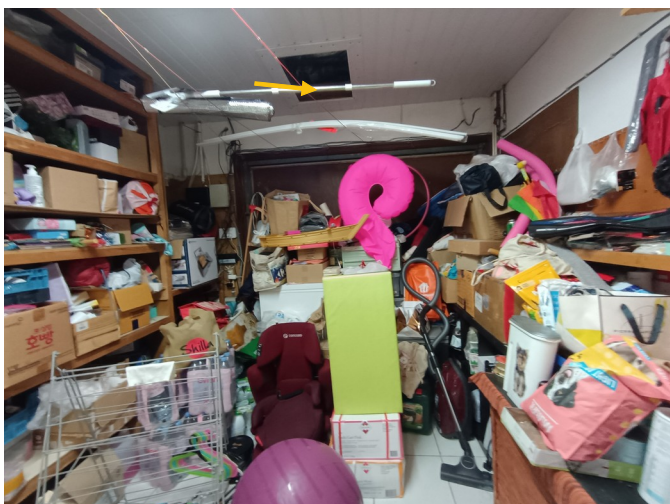
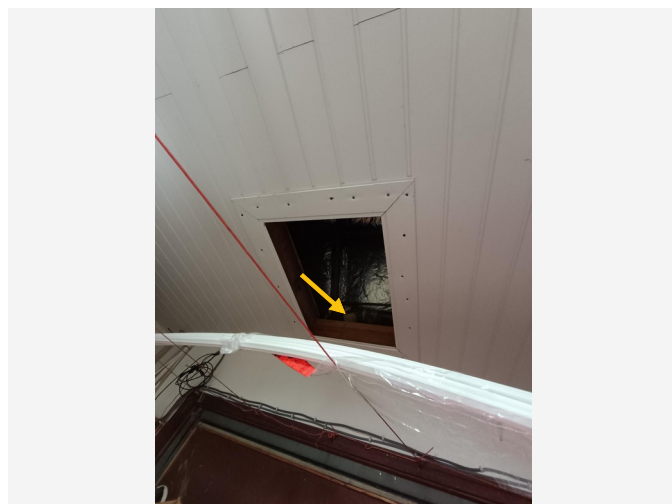
## Fiche 16: Leidingisolatie: niet verdacht

| 16. Leidingisolatie: niet verdacht | Overige ruimte of materiaal | - |

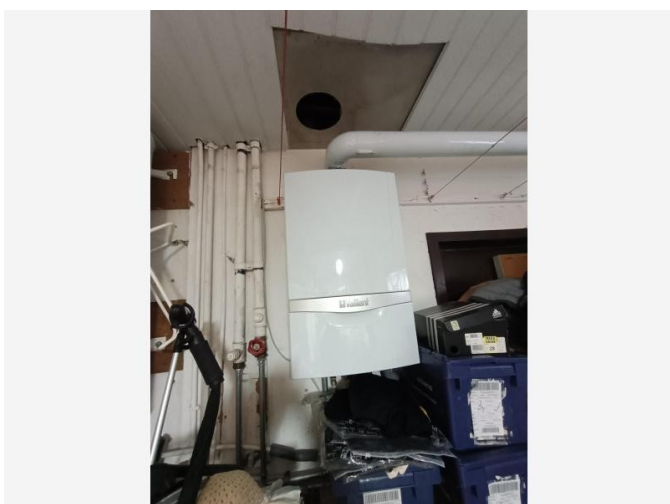
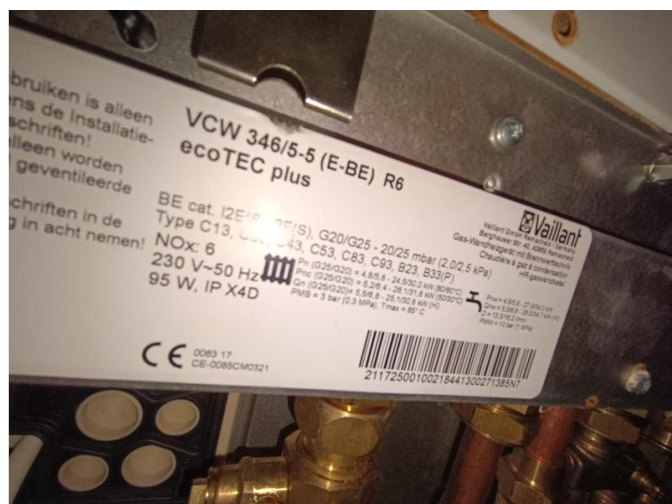
## Fiche 17: CV Ketel niet verdacht

| Beschrijving | Notitie | Terug te vinden op plannen |
|---|---|---|
| Fiche 17: CV Ketel niet verdacht | De CV ketel werd gecontroleerd (bwj 2017) en is niet asbest verdacht geen risico bouwjaar. | Plan 1.3: Gelijkvloers |

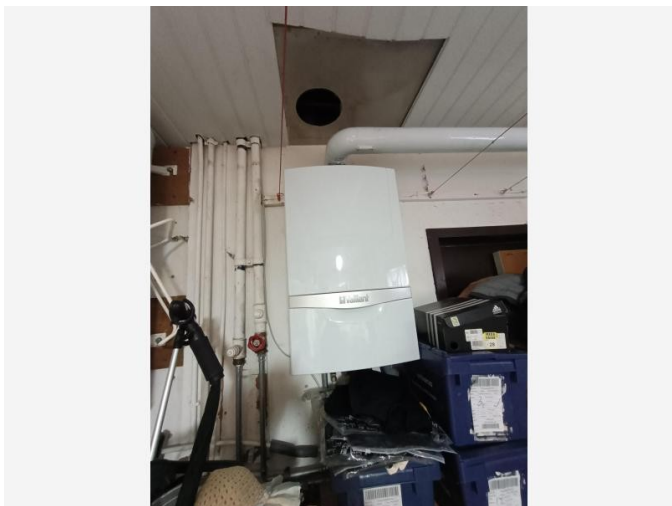
## Fiche 20: Leidingisolatie (niet aanwezig)

| Beschrijving | Notitie | Terug te vinden op plannen |
|---|---|---|
| Fiche 20: Leidingisolatie (niet aanwezig) | leidingisolatie (niet aanwezig) in het inspectie gebied. | - |
