Asbestinventarisatetest

Sint-Truiderstraat 34, 3700 Tongeren

Attestnummer : 20230802-000037.000

Niet-asbestveilig

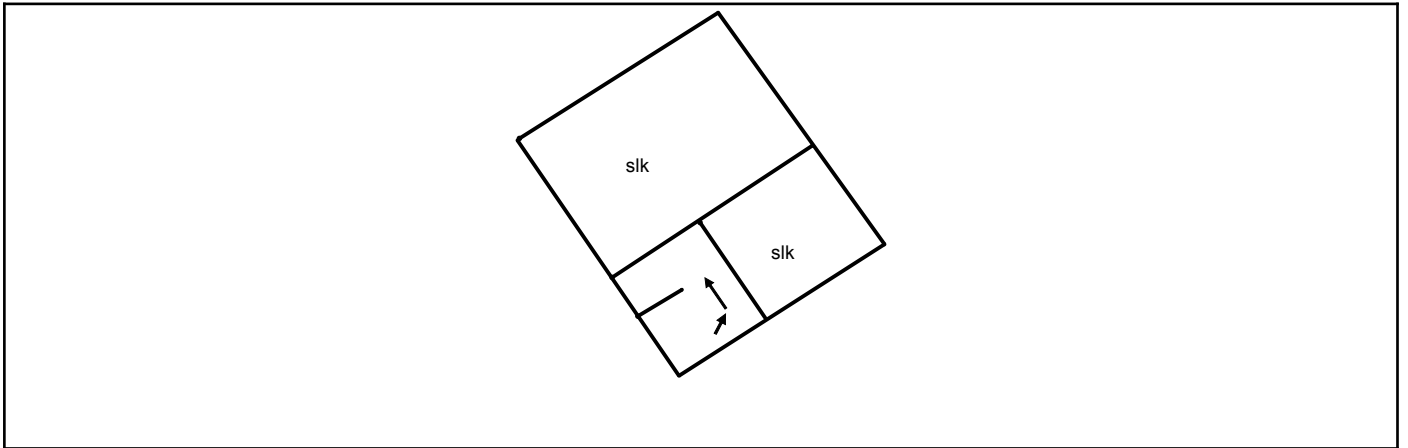
Plan 1.4: tweede verdieping

Beschrijving	Type	Actie
1. verwarmingstoestellen	Asbestmateriaal	Verwijderen
3. roofing dakbedekking	Asbestmateriaal	Zorgvuldig beheren
6. pleisterwerk muren	Geen asbest	-
6.1 Code: MM2	Mengmonster	-
