Asbestinventarisatattest

Stationsstraat 10, 9260 Wichelen

Attestnummer : 20260602-000124.000

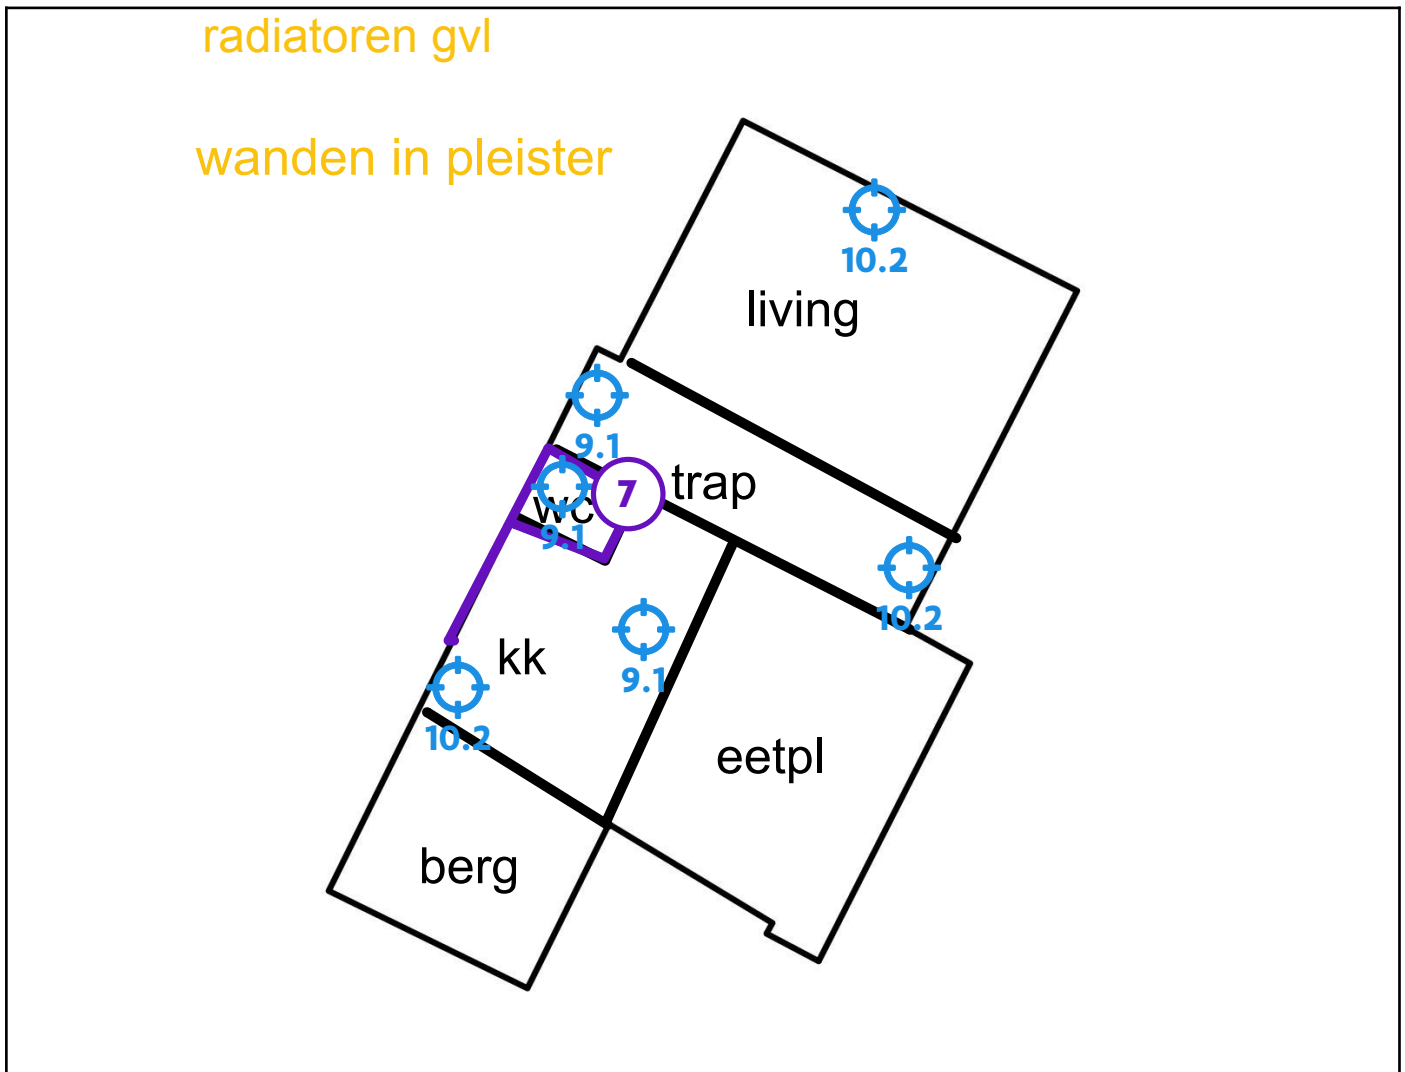
Plan 1.1: Hoofgebouw plan gvl

Beschrijving	Type	Actie
7. faiancelijm achter tegels	Advies	-
8. compartiment radiatoren	Advies	-
9. pleisterwerk plafond	Geen asbest	-
9.1 Code: mm02	Mengmonster	-
10. pleisterwerk wanden	Geen asbest	-
10.2 Code: mm01	Mengmonster	-

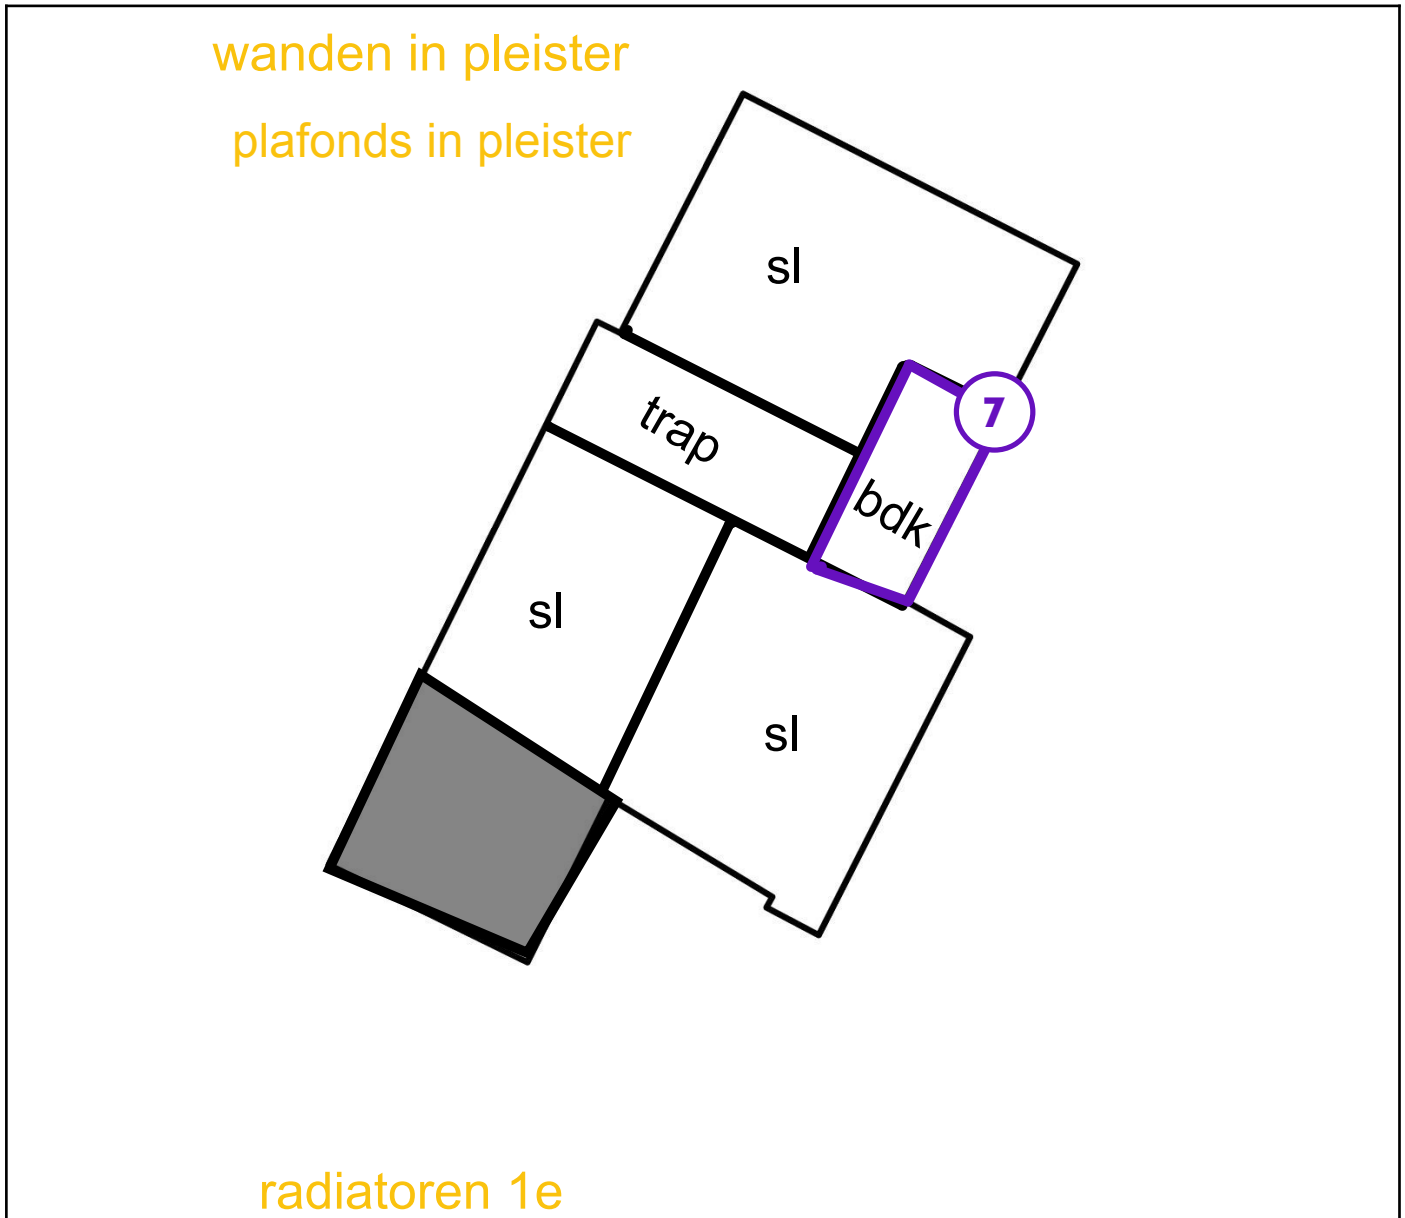
Plan 1.2: Hoofdgebouw plan 1e

Beschrijving	Type	Actie
7. faiancelijm achter tegels	Advies	-
8. compartiment radiatoren	Advies	-
9. pleisterwerk plafond	Geen asbest	-
10. pleisterwerk wanden	Geen asbest	-

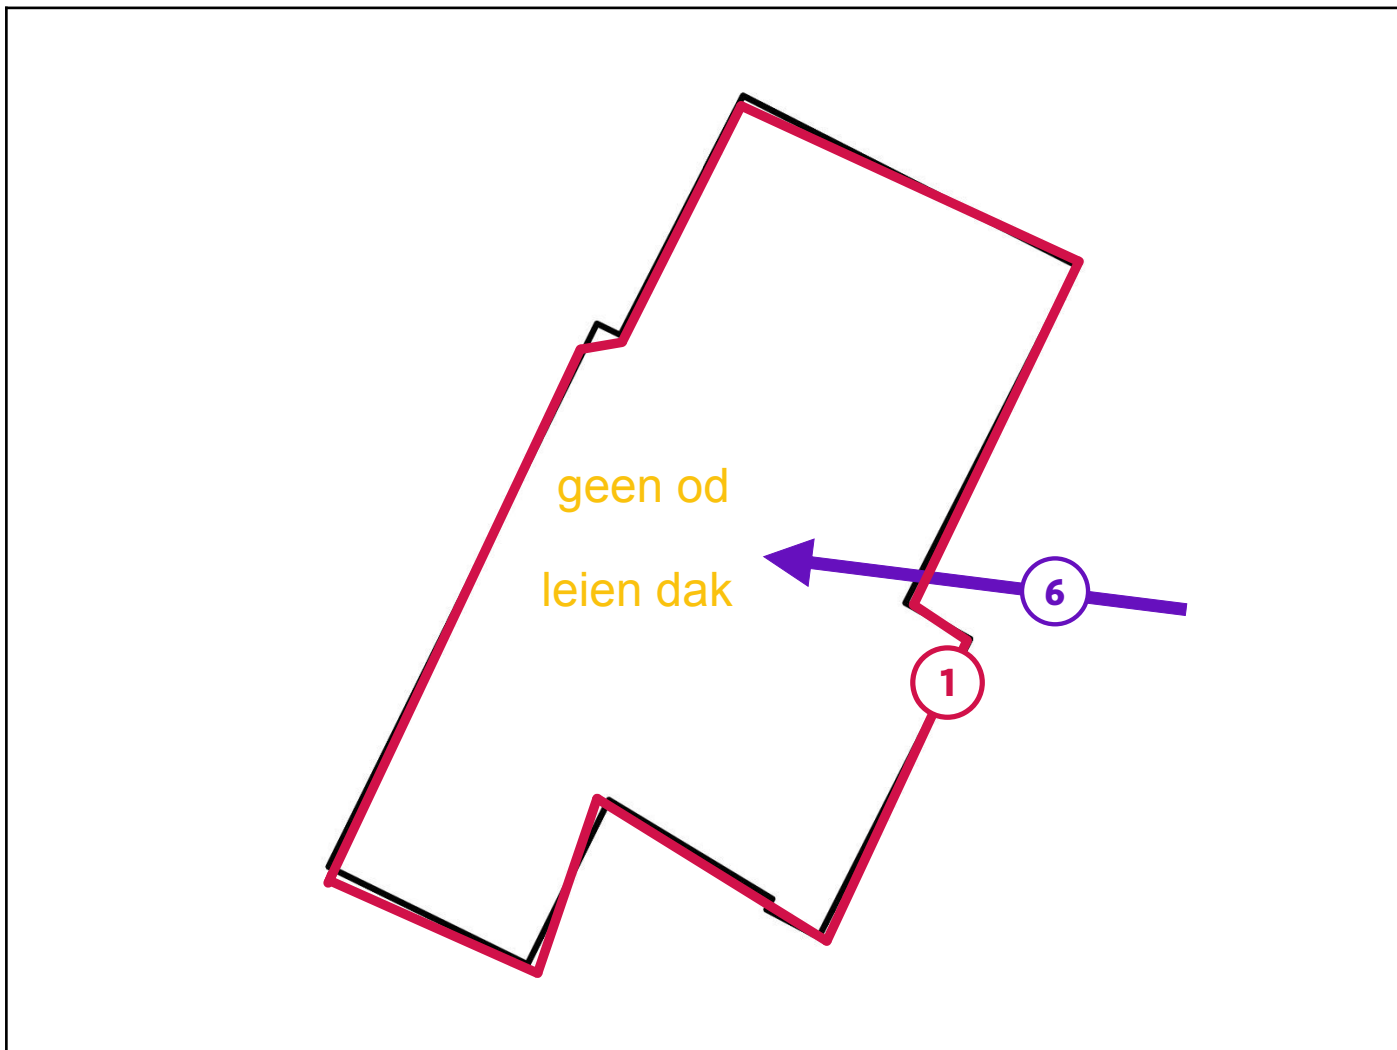
Plan 1.3: Hoofdgebouw plan dak

Beschrijving	Type	Actie
1. Sediment en slib in goot	Asbestmateriaal	Dringend verwijderen
4. leien dak	Asbestmateriaal	Verwijderen
6. Binnenkant schouw	Beperking	-
12. Onderdak type: niet asbest verdacht	Overige ruimte of materiaal	-

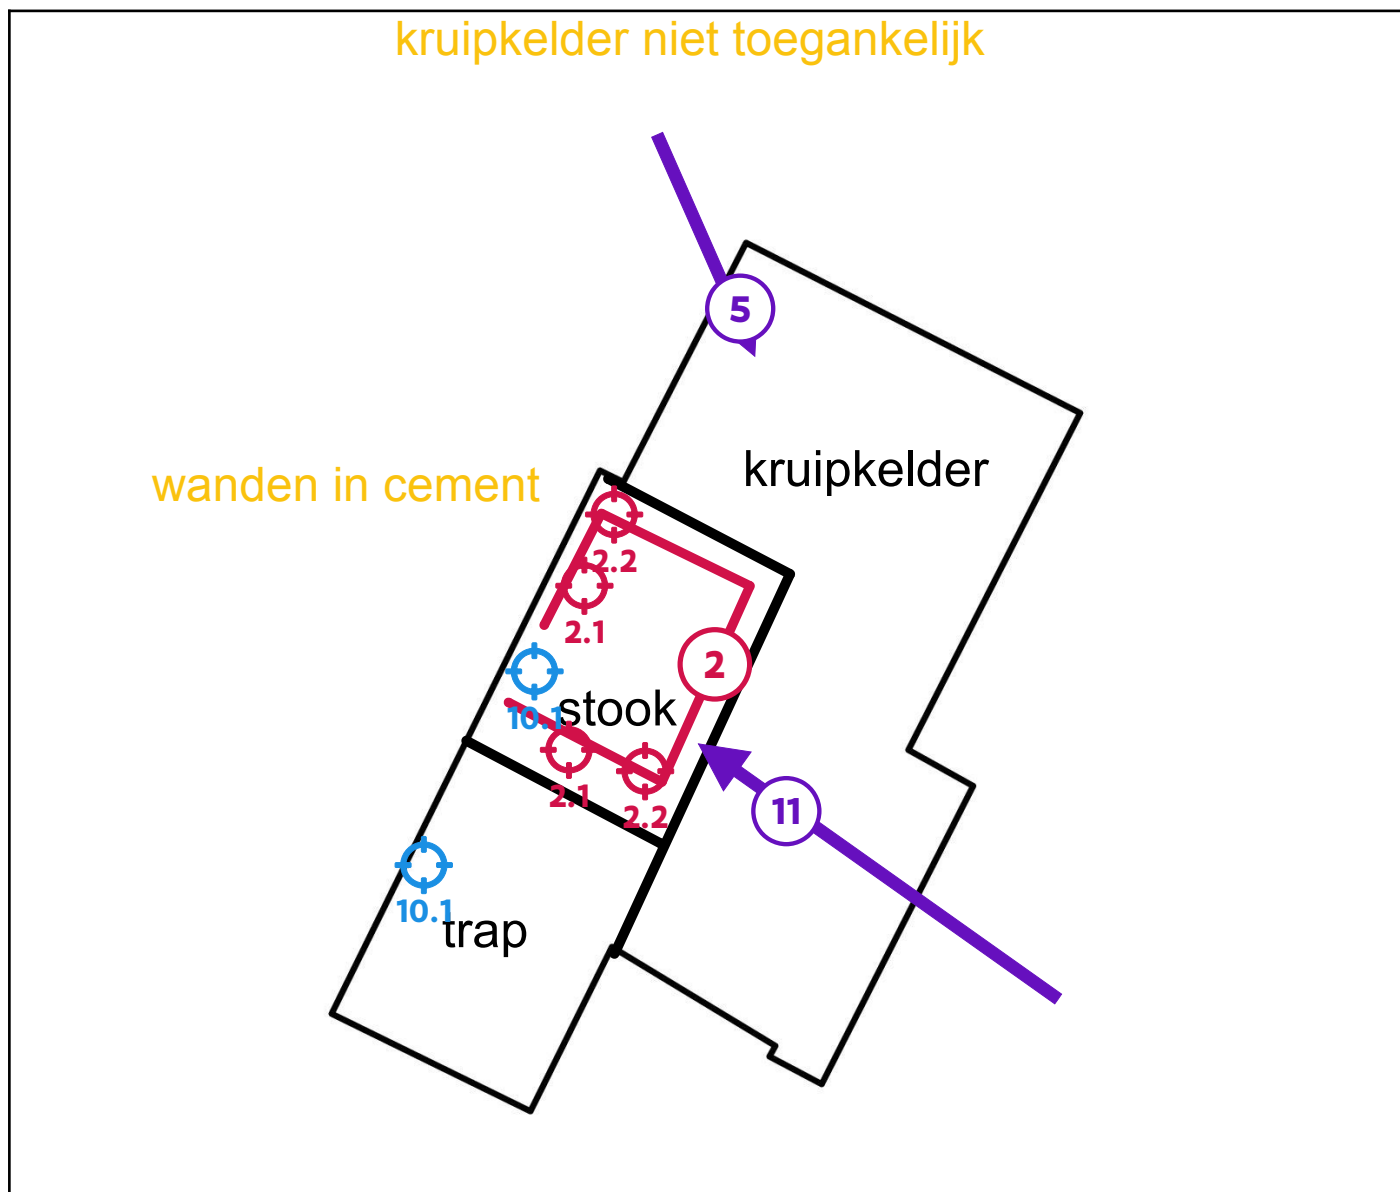
Plan 1.4: Hoofdgebouw plan kelder

Beschrijving	Type	Actie
2. buisisolatie verwarmingsbuizen	Asbestmateriaal	Dringend verwijderen
2.1 Code: Mm4	Mengmonster	-
2.2 Code: Mm5	Mengmonster	-
5. Kruipkelder niet toegankelijk	Beperking	-
10. pleisterwerk wanden	Geen asbest	-

10.1 Code: M3	Mengmonster	-
11. Ketel: Geen asbest verdachte pakkingen waarneembaar	Overige ruimte of materiaal	-

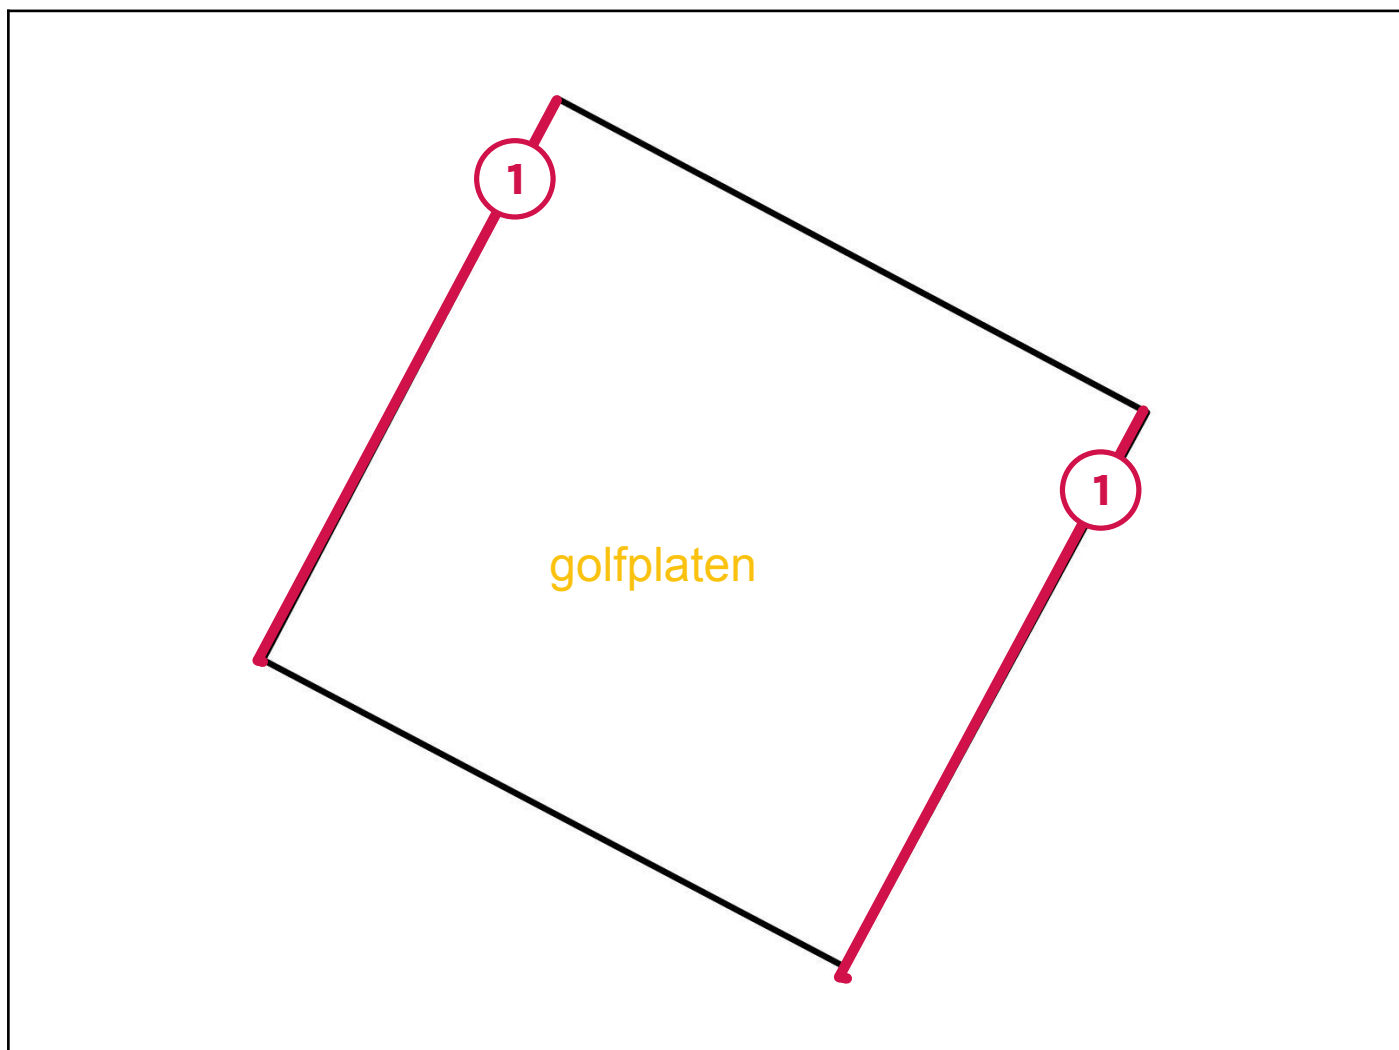
Plan 2.2: Garage plan dak

Beschrijving	Type	Actie
1. Sediment en slib in goot	Asbestmateriaal	Dringend verwijderen
3. golfplaten dak	Asbestmateriaal	Verwijderen
