# Asbestinventarisatattest

Bellestraat 25, 1790 Affligem

Attestnummer : 20260519-000492.000

Uitgegeven op : 19.05.2026

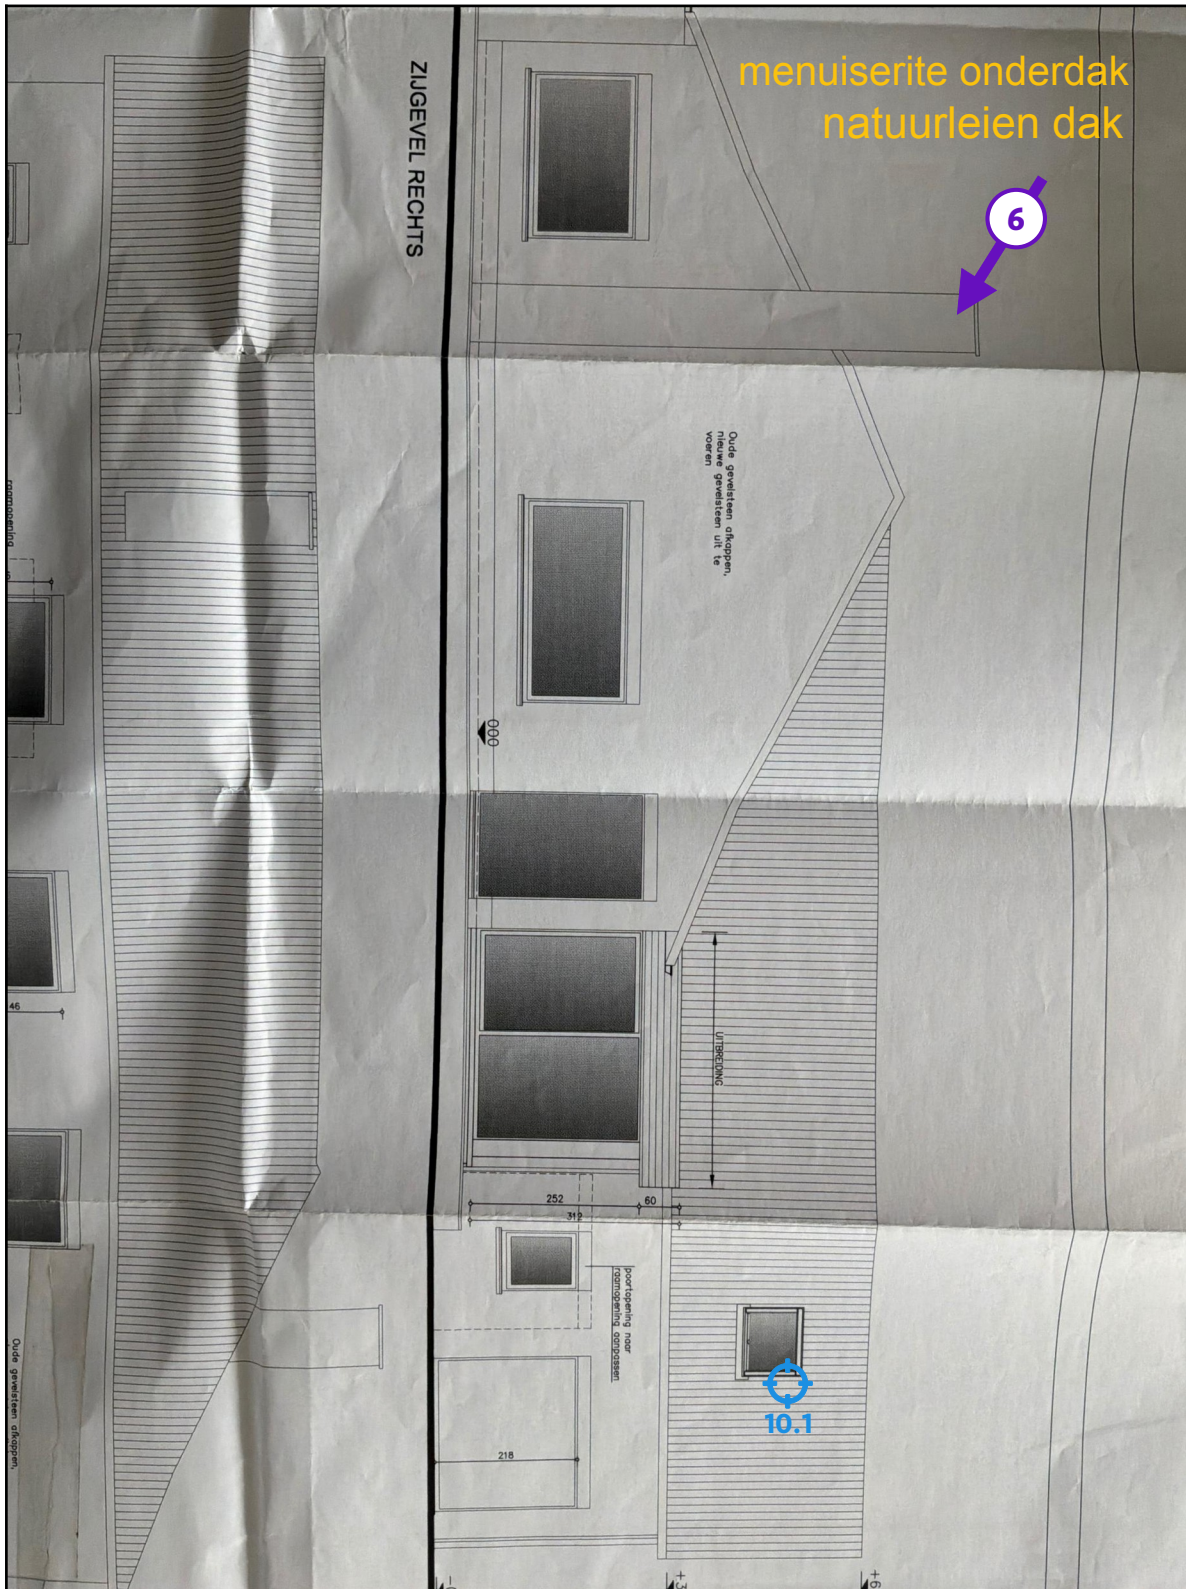
# Plan 1.3: Aanzicht

6. Binnenkant schouw	Beperking	-
10. menuiserie onderdak	Geen asbest	-
10.1 Code: Mm3	Puntmonster	-
12. Dak type: niet asbest verdacht	Overige ruimte of materiaal	-

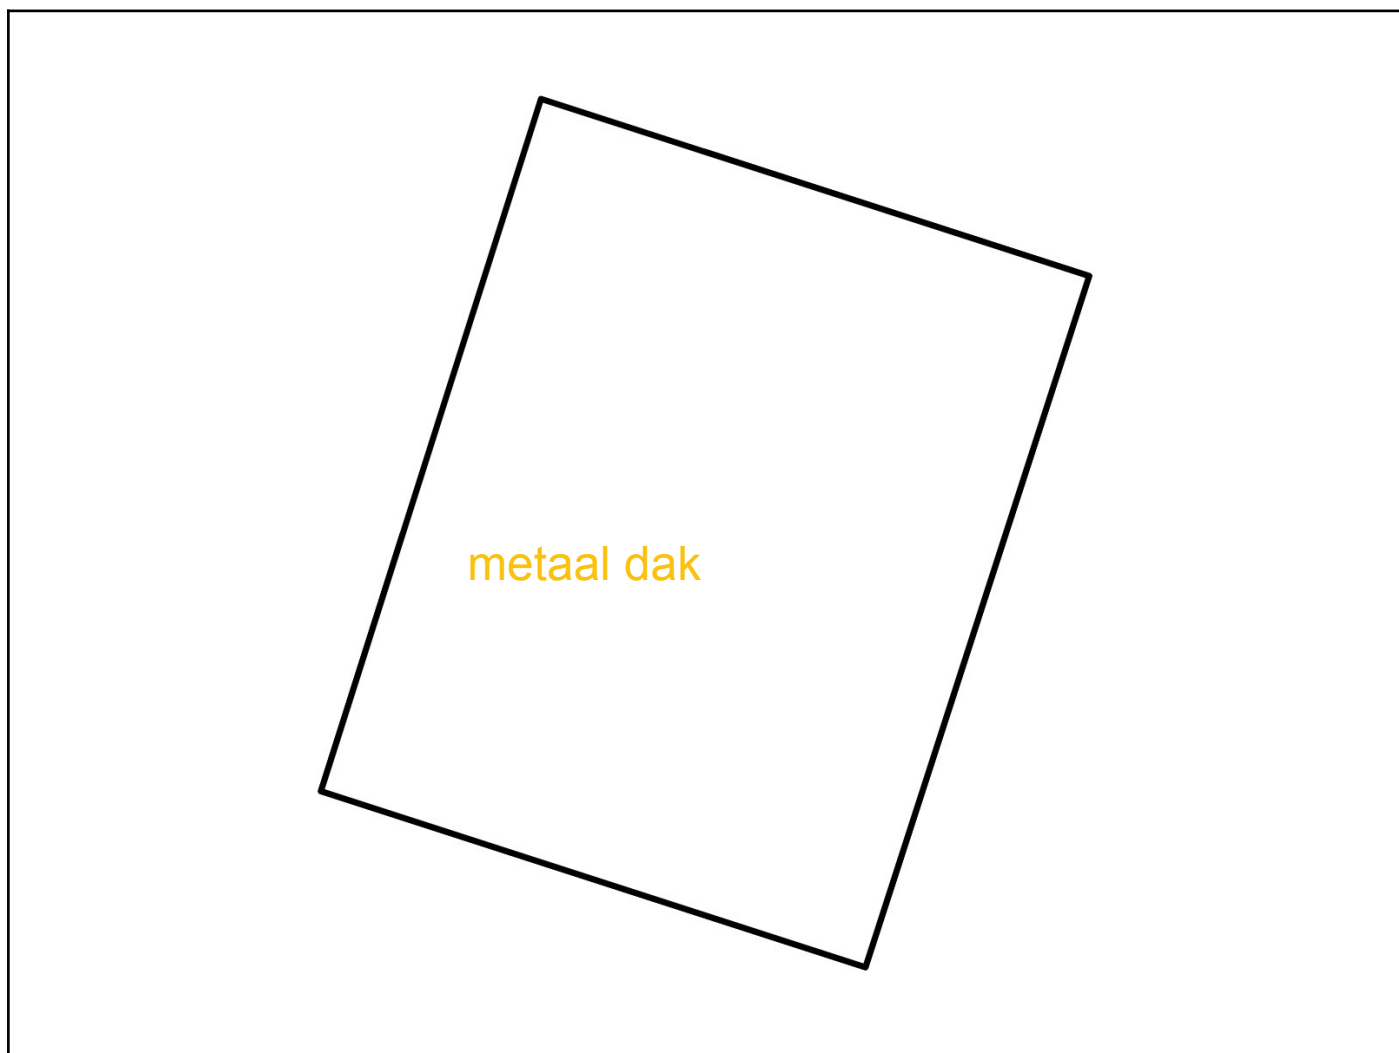
## Plan 2.2: Paardenstal plan dak

Beschrijving	Type	Actie
12. Dak type: niet asbest verdacht	Overige ruimte of materiaal	-

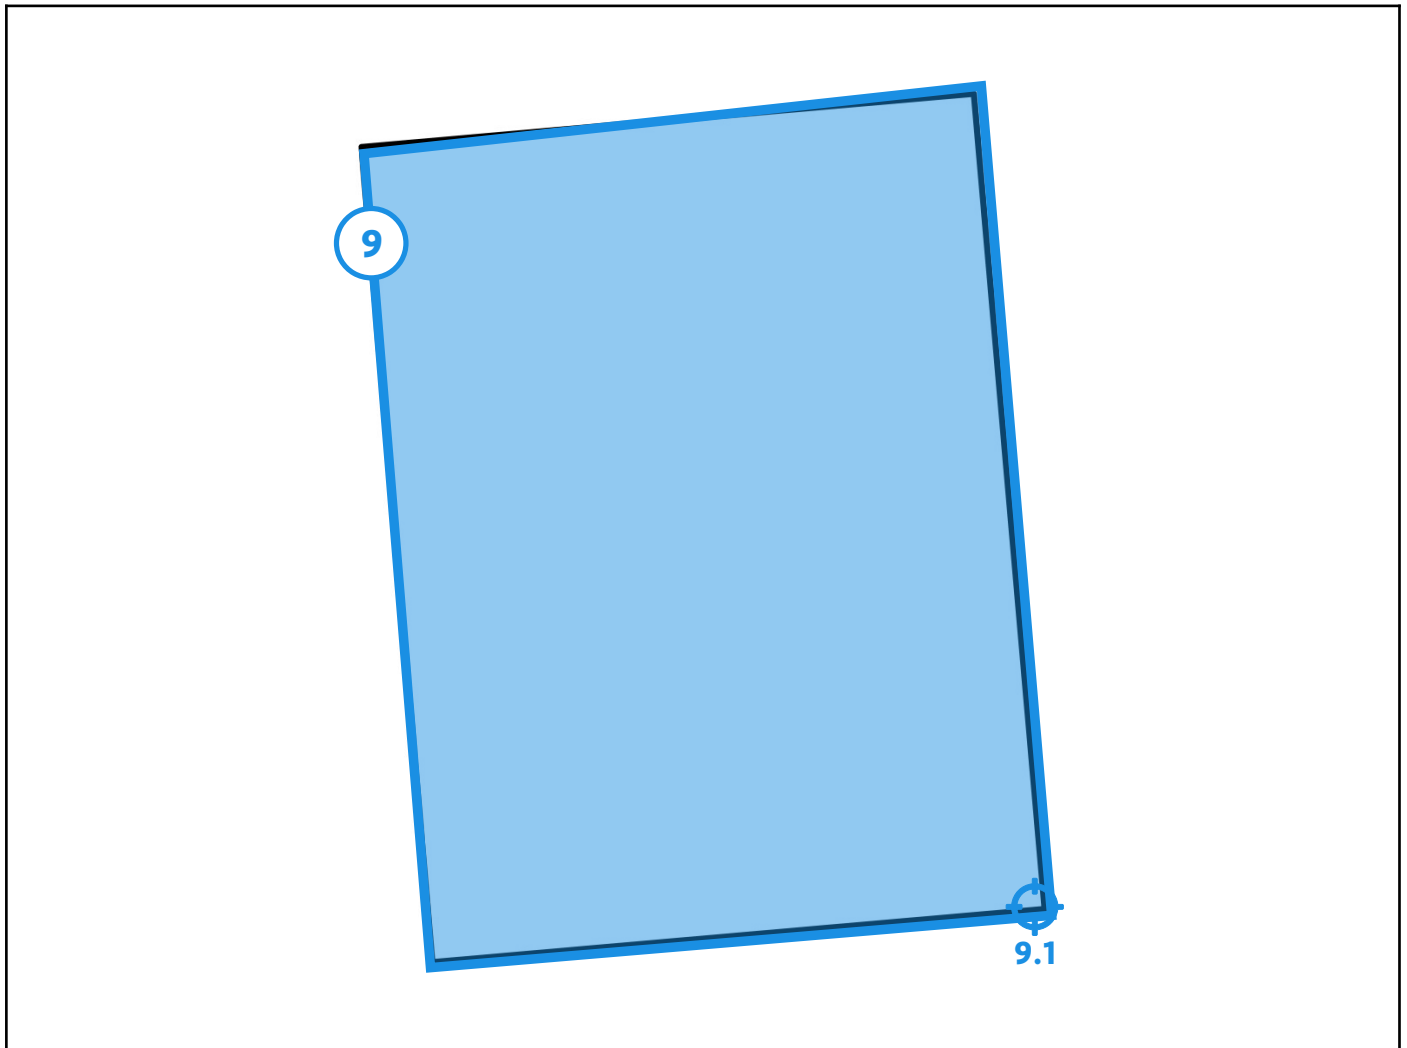
## Plan 4.2: Tuinhuis plan dak

Beschrijving	Type	Actie
9. golfplaten dak	Geen asbest	-
9.1 Code: Mm4	Puntmonster	-

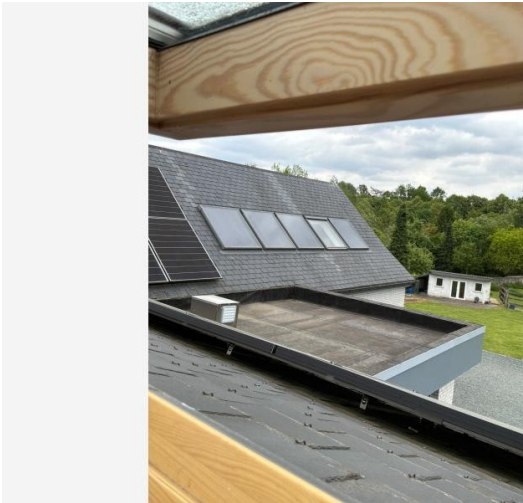
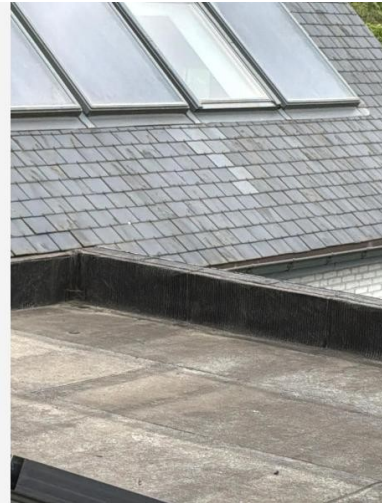
Geen asbest

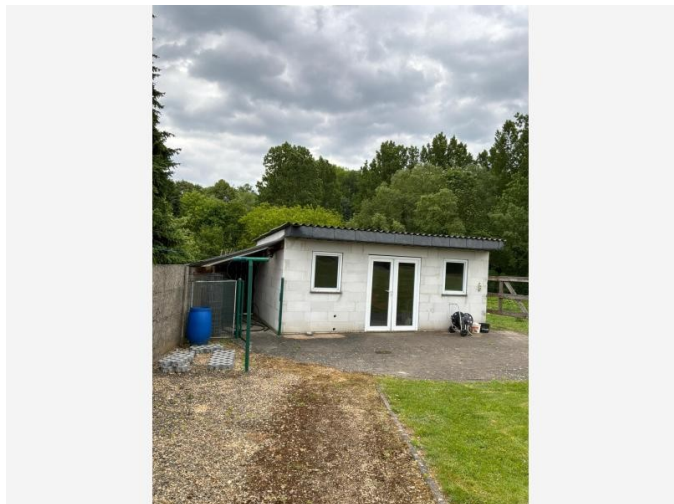
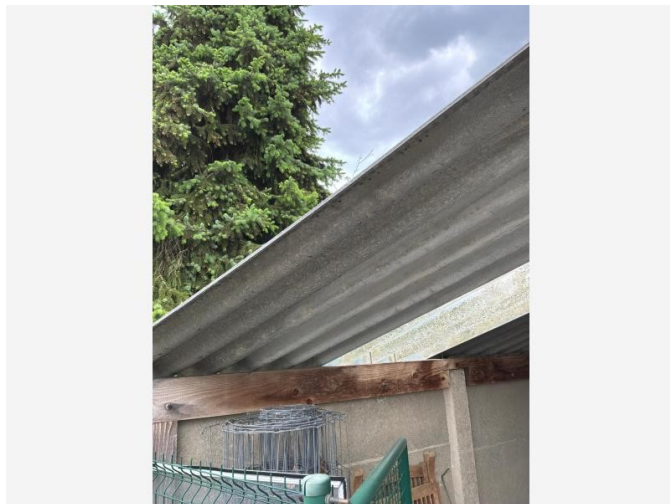
## Fiche 9: golfplaten dak

Geen asbest

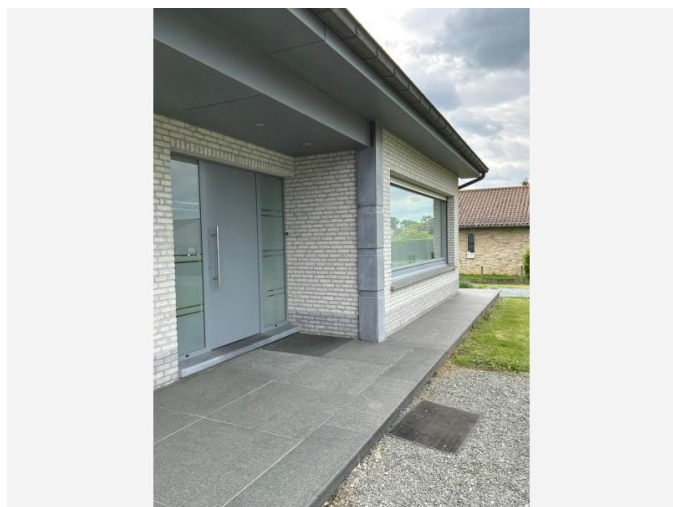
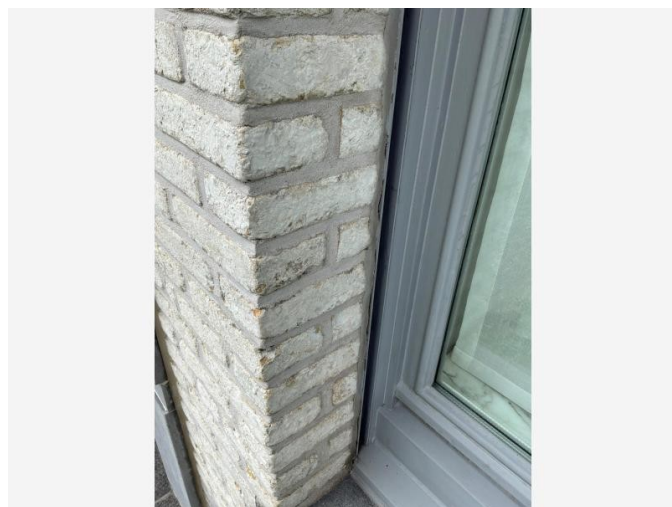
### Fiche 11: mastiek type: niet asbest verdacht

Beschrijving	Notitie	Terug te vinden op plannen
Fiche 11: mastiek type: niet asbest verdacht	Aanwezig in alle ramen, buiten de andere aangeduide types.  Dit type mastiek is niet asbest verdacht	-
Fiche 12: Dak type: niet asbest verdacht	Dit dak type is niet asbest verdacht.	Plan 1.3: Aanzicht Plan 2.2: Paardenstal plan dak
Fiche 13: Ketel: Geen asbest verdachte pakkingen waarneembaar	Aan de ketel zijn geen asbest verdachte pakkingen waar te nemen. Indien de ketel een bouwjaar van voor 2001 heeft kunnen er zich mogelijks binnen in de ketel nog asbest verdachte pakkingen bevinden.	Plan 1.2: Gvl
