Asbestinventarisatetest

Achttien augustuslaan 18, 9230 Wetteren

Attestnummer : 20260120-000358.000

Uitgegeven op : 20.01.2026

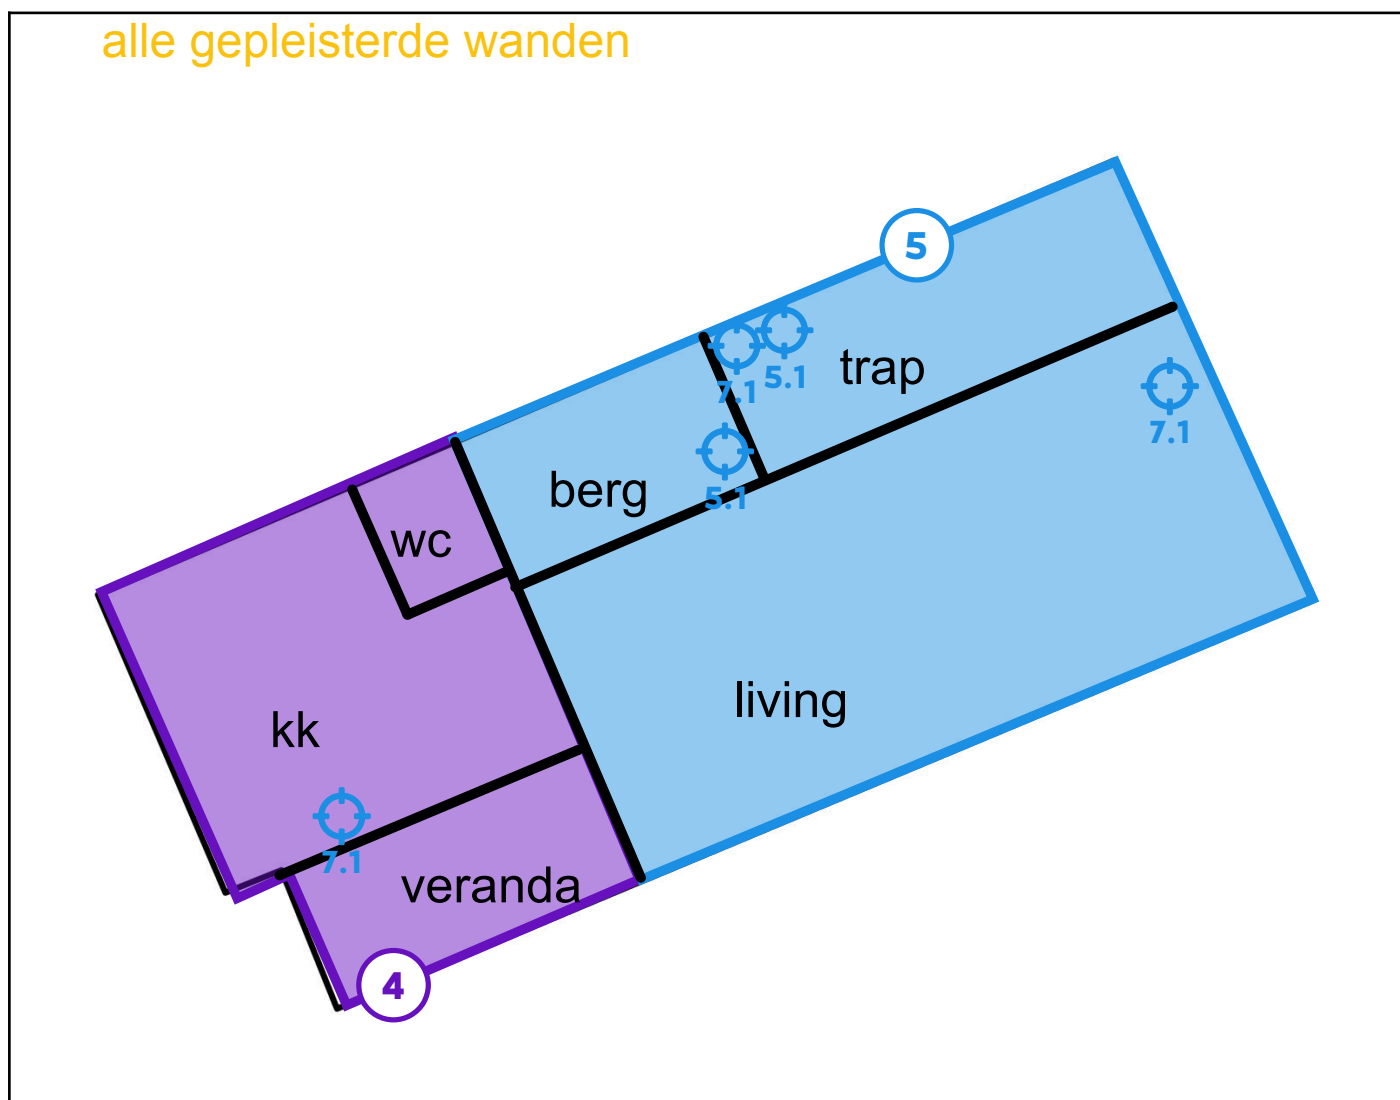
Plan 1.2: Hoofdegebouw plan gvl

Beschrijving	Type	Actie
4. Plafond type: Plaatmateriaal	Advies	-
5. pleisterwerk plafond	Geen asbest	-
5.1 Code: mm02	Mengmonster	-
7. pleisterwerk wanden	Geen asbest	-
7.1 Code: mm01	Mengmonster	-

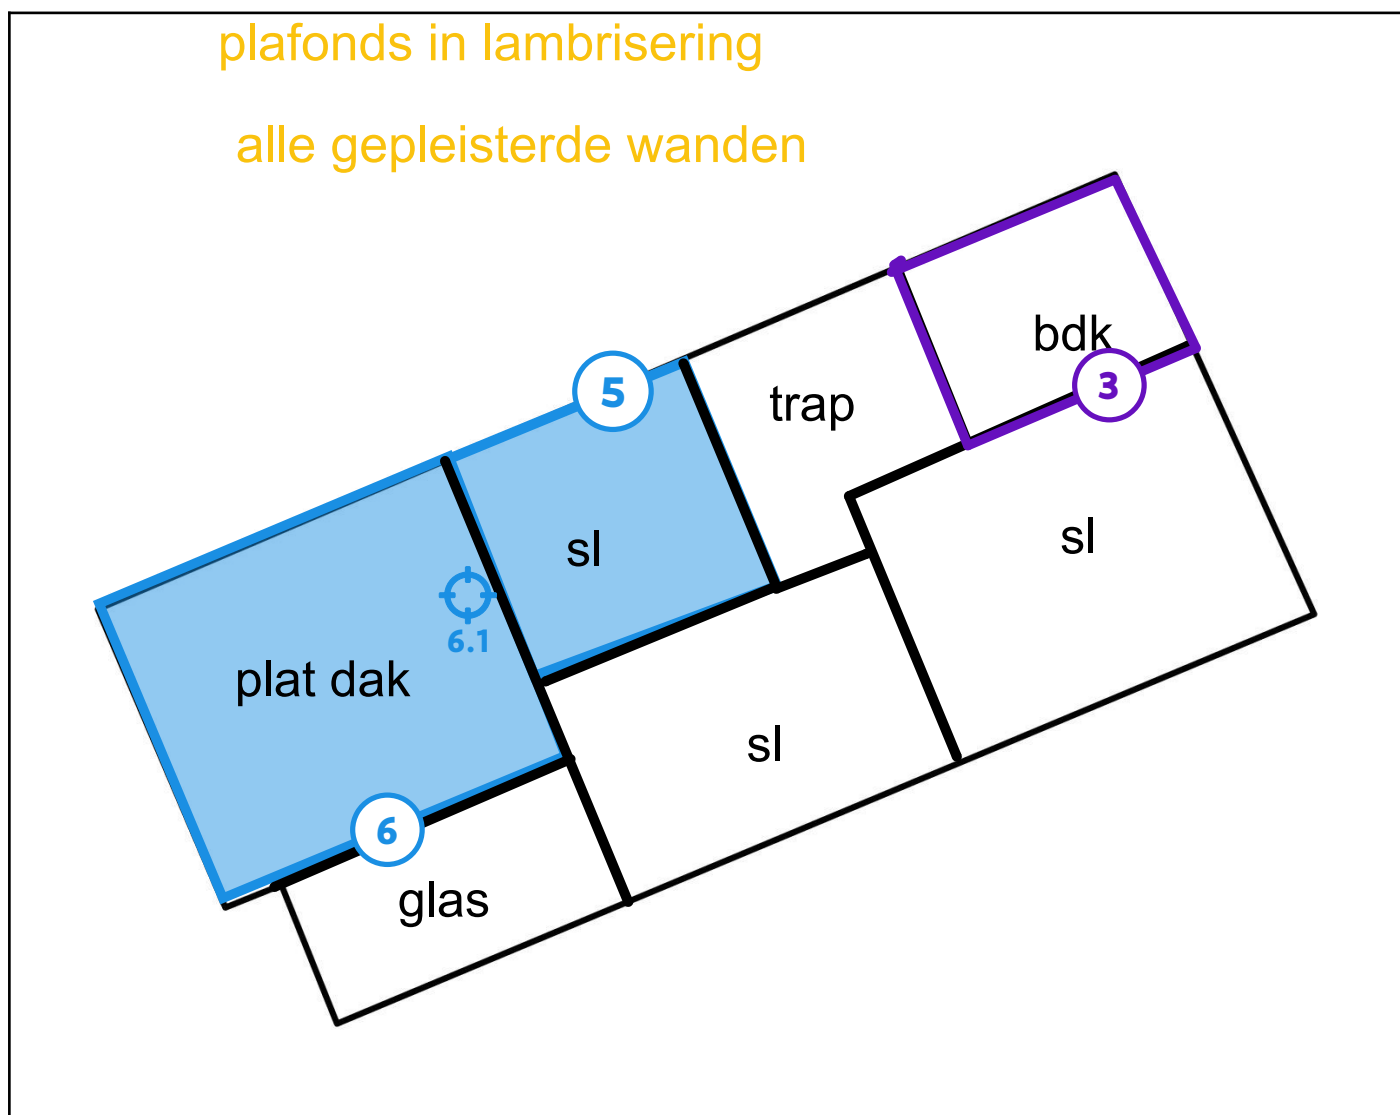
Plan 1.3: Hoofdgebouw plan 1e

Beschrijving	Type	Actie
3. faiancelijm achter tegels	Advies	-
4. Plafond type: Plaatmateriaal	Advies	-
5. pleisterwerk plafond	Geen asbest	-
6. roofing dak	Geen asbest	-
6.1 Code: Mm3	Puntmonster	-
7. pleisterwerk wanden	Geen asbest	-

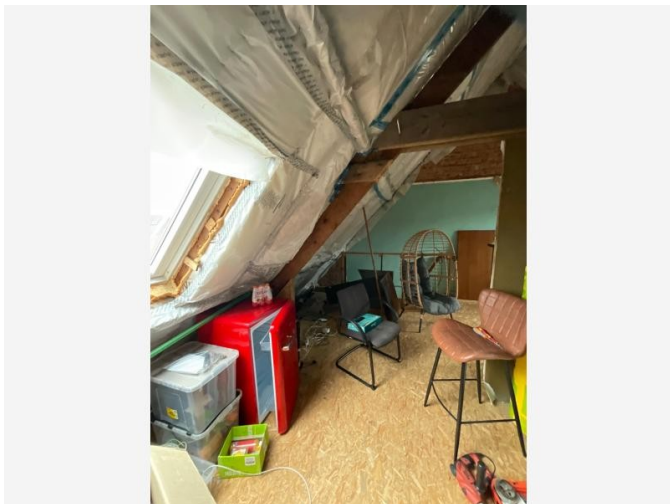
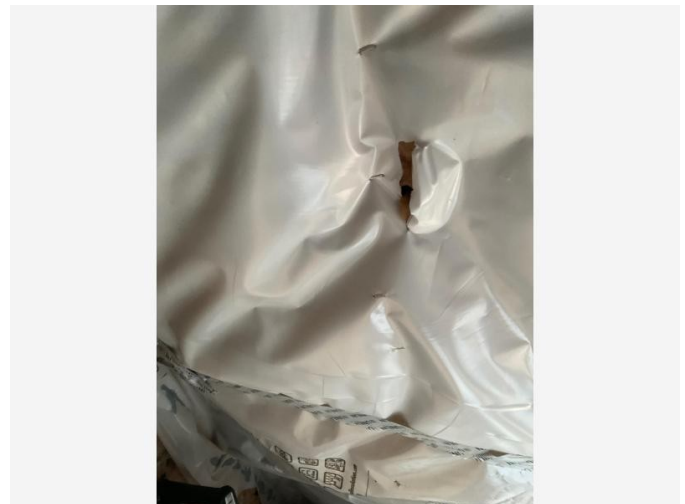
Beschrijving	Notitie	Terug te vinden op plannen
Fiche 8: Onderdak type: korafleece	Dit onderdak type is niet asbest verdacht. (Deze zijn steekproefsgewijs vastgesteld en kunnen, indien de vastelling dit niet toeliet, geen uitspraak doen over het volledige onderdak.)	Plan 1.4: Hoofdgebouw plan dak
Fiche 9: Dak type: pannen	Dit dak type is niet asbest verdacht.	Plan 1.4: Hoofdgebouw plan dak
Fiche 10: mastiek type: siliconen	-	-
