Asbestinventarisatetest

Florimond Leirensstraat 63, 9230 Wetteren

Attestnummer : 20251223-000080.000

Uitgegeven op : 23.12.2025

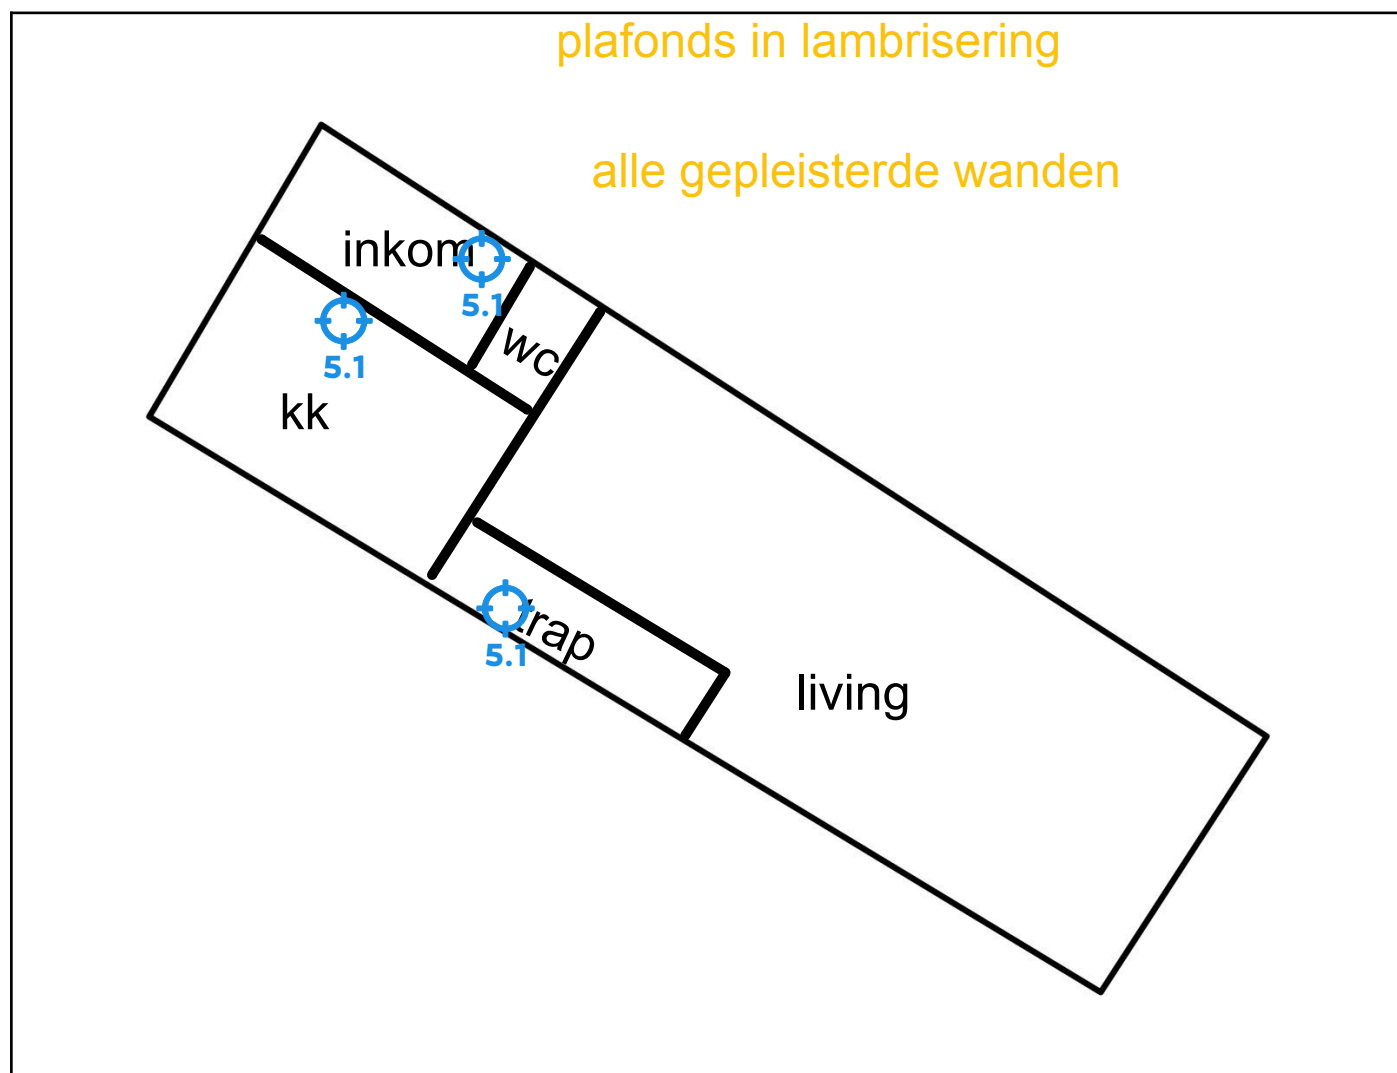
Plan 1.1: Hoofgebouw plan gvl

Beschrijving	Type	Actie
1. Plafond type: Plaatmateriaal	Advies	-
5. pleisterwerk wanden	Geen asbest	-
5.1 Code: mm01	Mengmonster	-

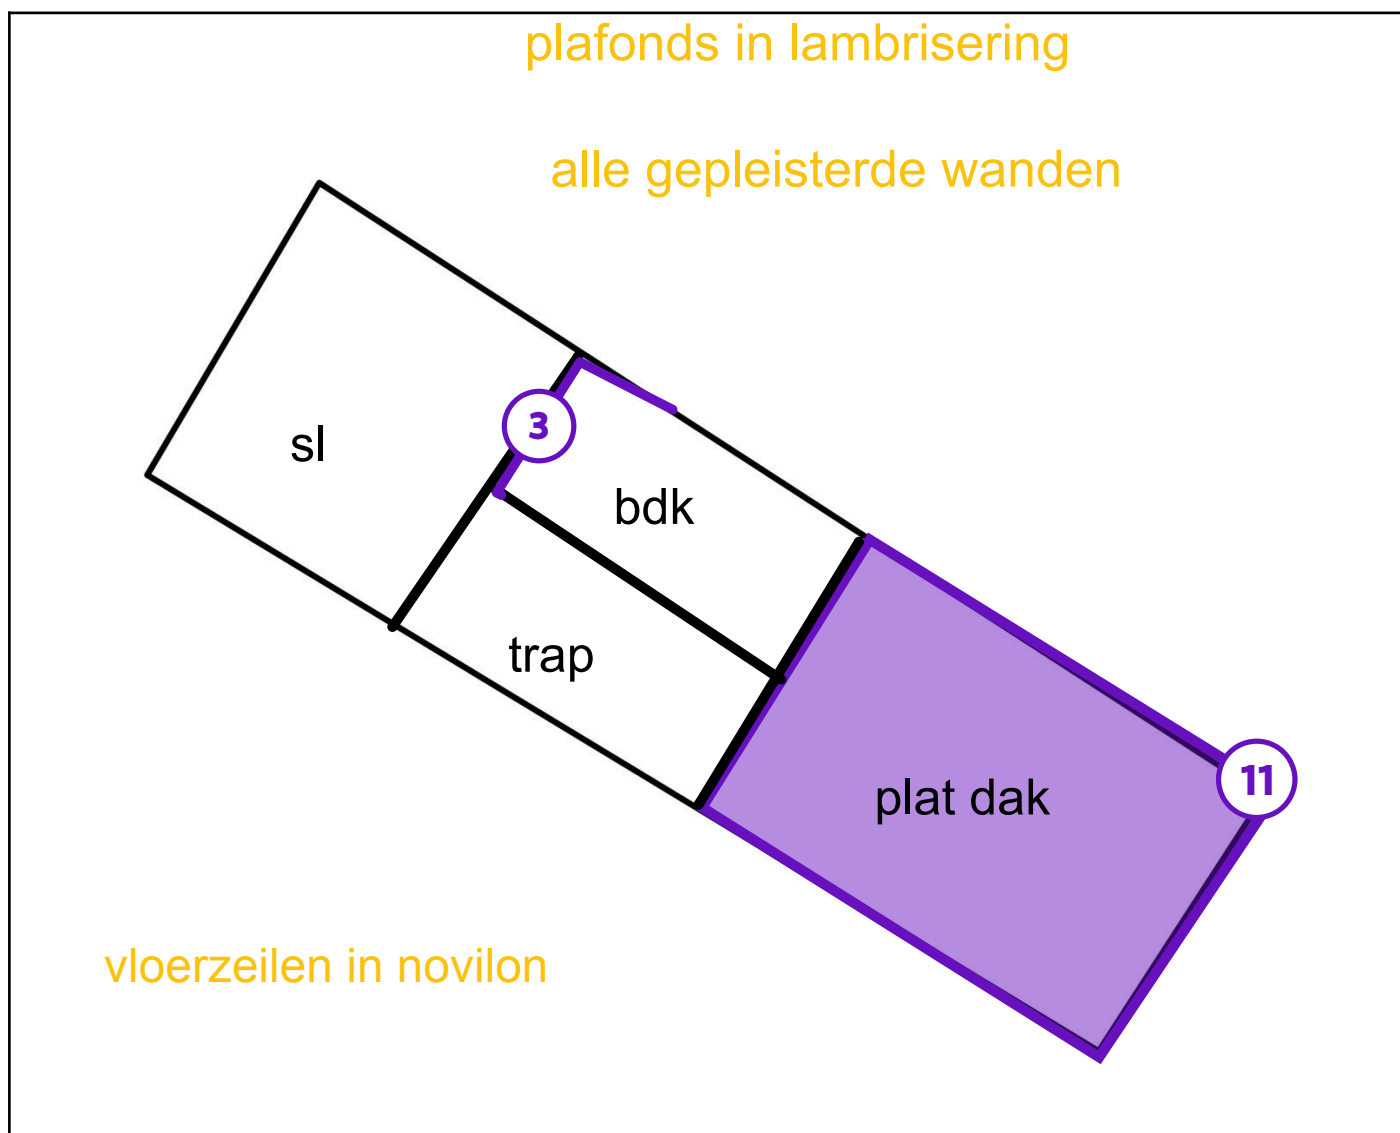
Plan 1.2: Hoofdgebouw plan 1e

Beschrijving	Type	Actie
1. Plafond type: Plaatmateriaal	Advies	-
2. Vloerzeil type: novilon	Advies	-
3. faiancelijm achter tegels	Advies	-
5. pleisterwerk wanden	Geen asbest	-
11. Plat dak EPDM	Overige ruimte of materiaal	-

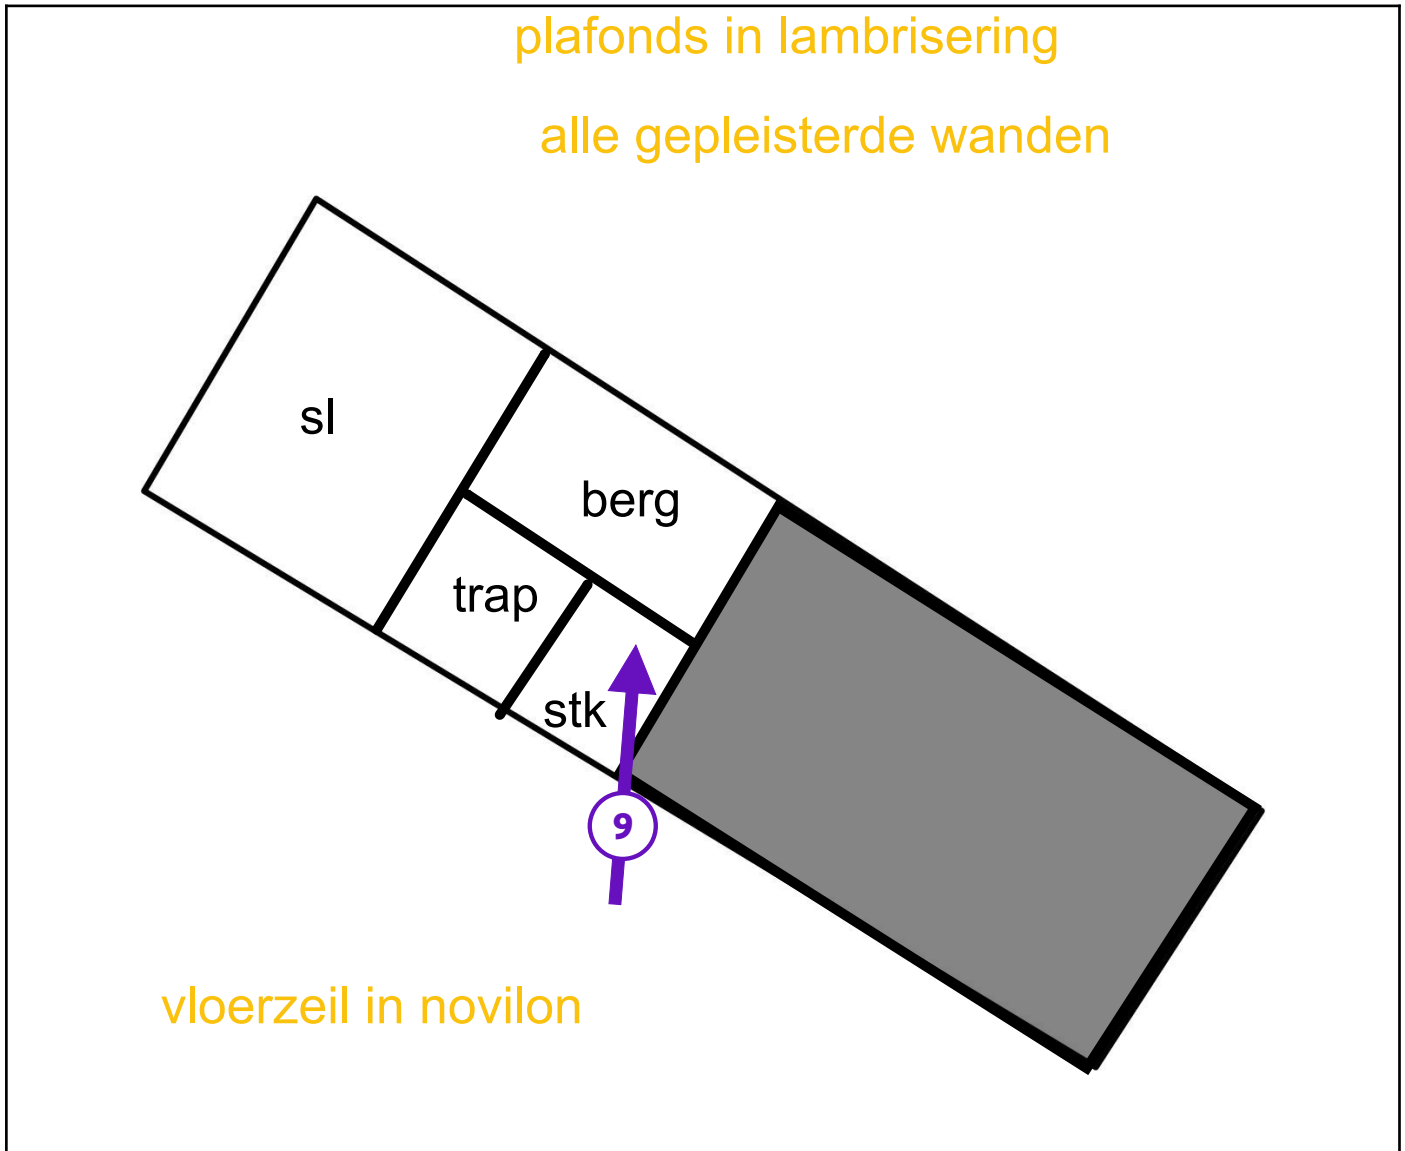
Plan 1.3: Hoofdgebouw plan 2e

Beschrijving	Type	Actie
1. Plafond type: Plaatmateriaal	Advies	-
2. Vloerzeil type: novilon	Advies	-
5. pleisterwerk wanden	Geen asbest	-
9. Ketel van na 2001	Overige ruimte of materiaal	-

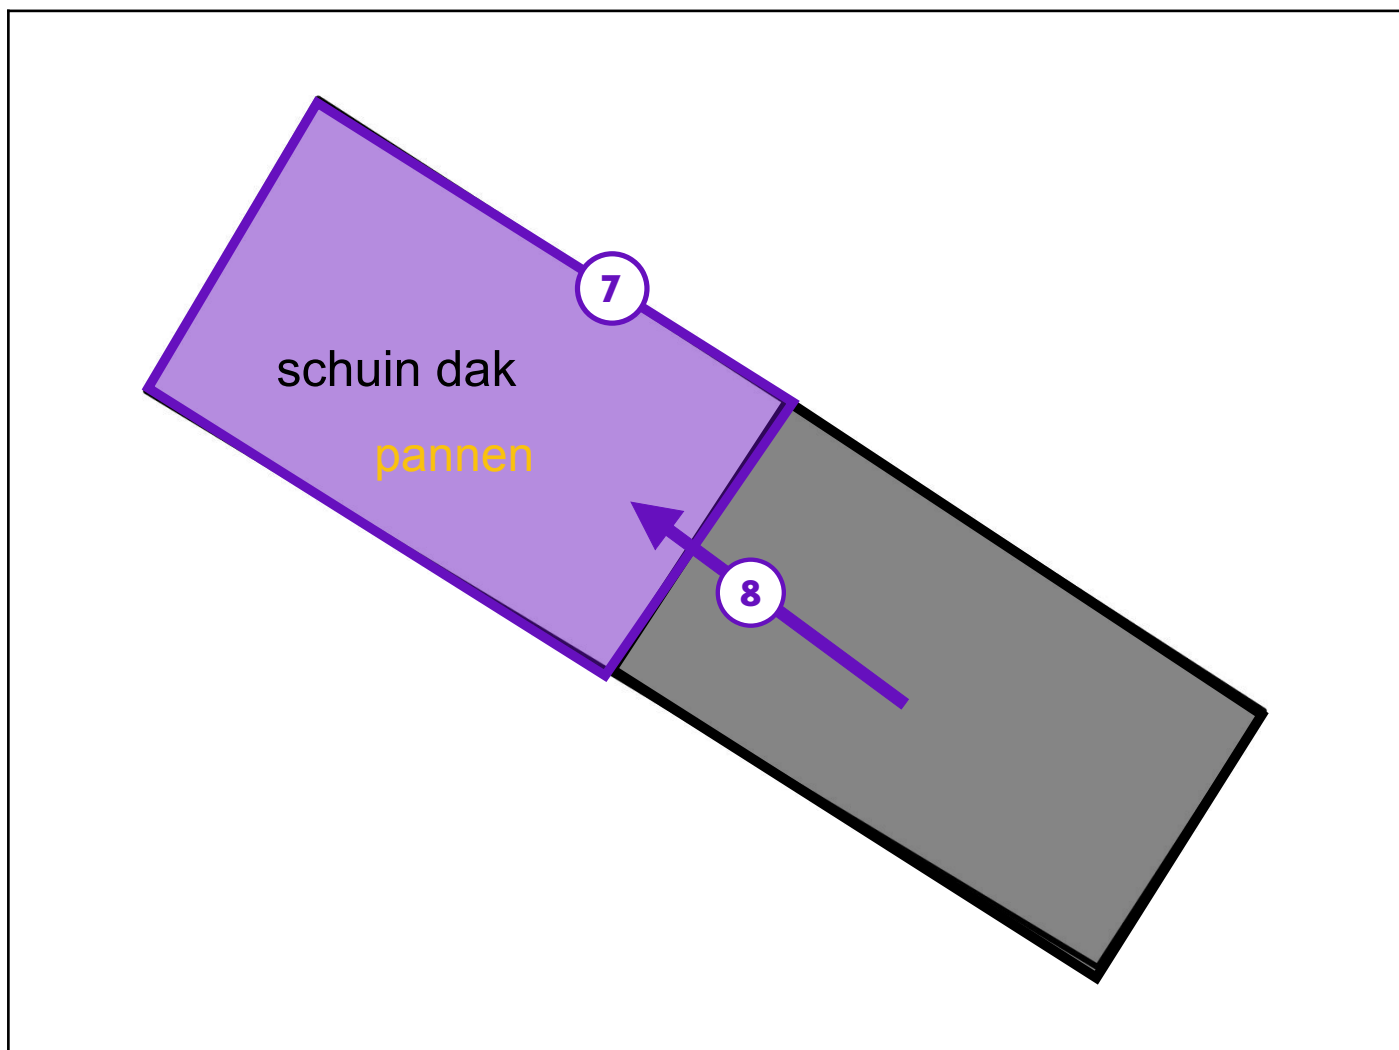
Plan 1.4: Hoofdgebouw plan dak

Beschrijving	Type	Actie
6. Dak type: pannen	Overige ruimte of materiaal	-
7. Onderdak type: bplex	Overige ruimte of materiaal	-
8. Schouw type: kunststof	Overige ruimte of materiaal	-

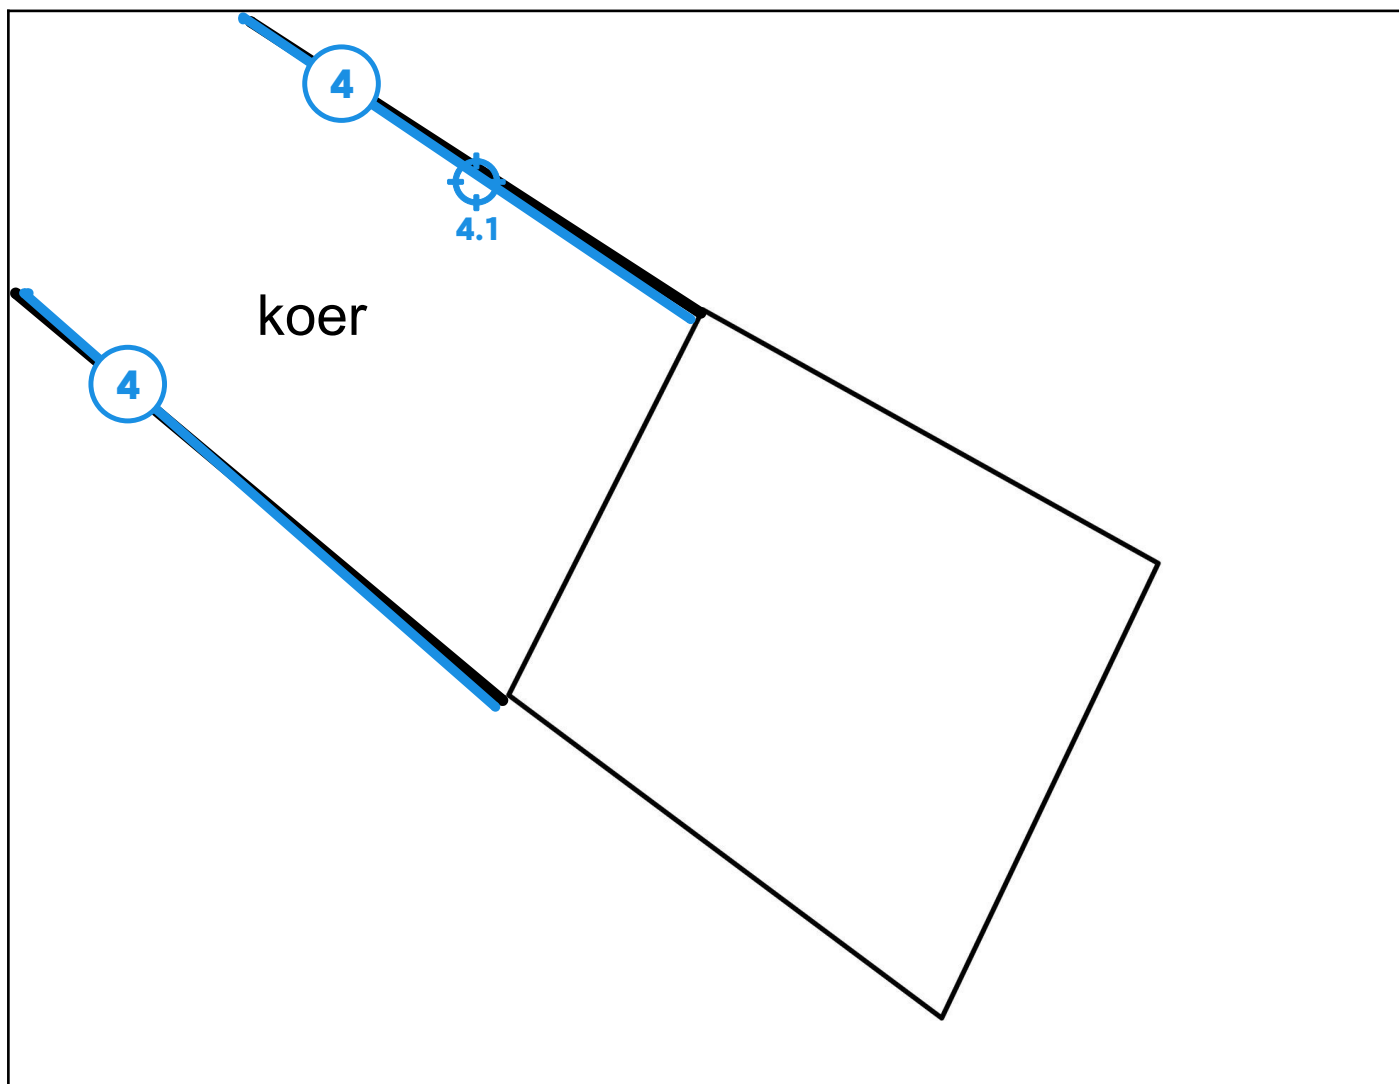
Plan 2.1: Tuinhuis plan gvl

Beschrijving	Type	Actie
4. crepi gevel	Geen asbest	-
4.1 Code: Mm2	Puntmonster	-

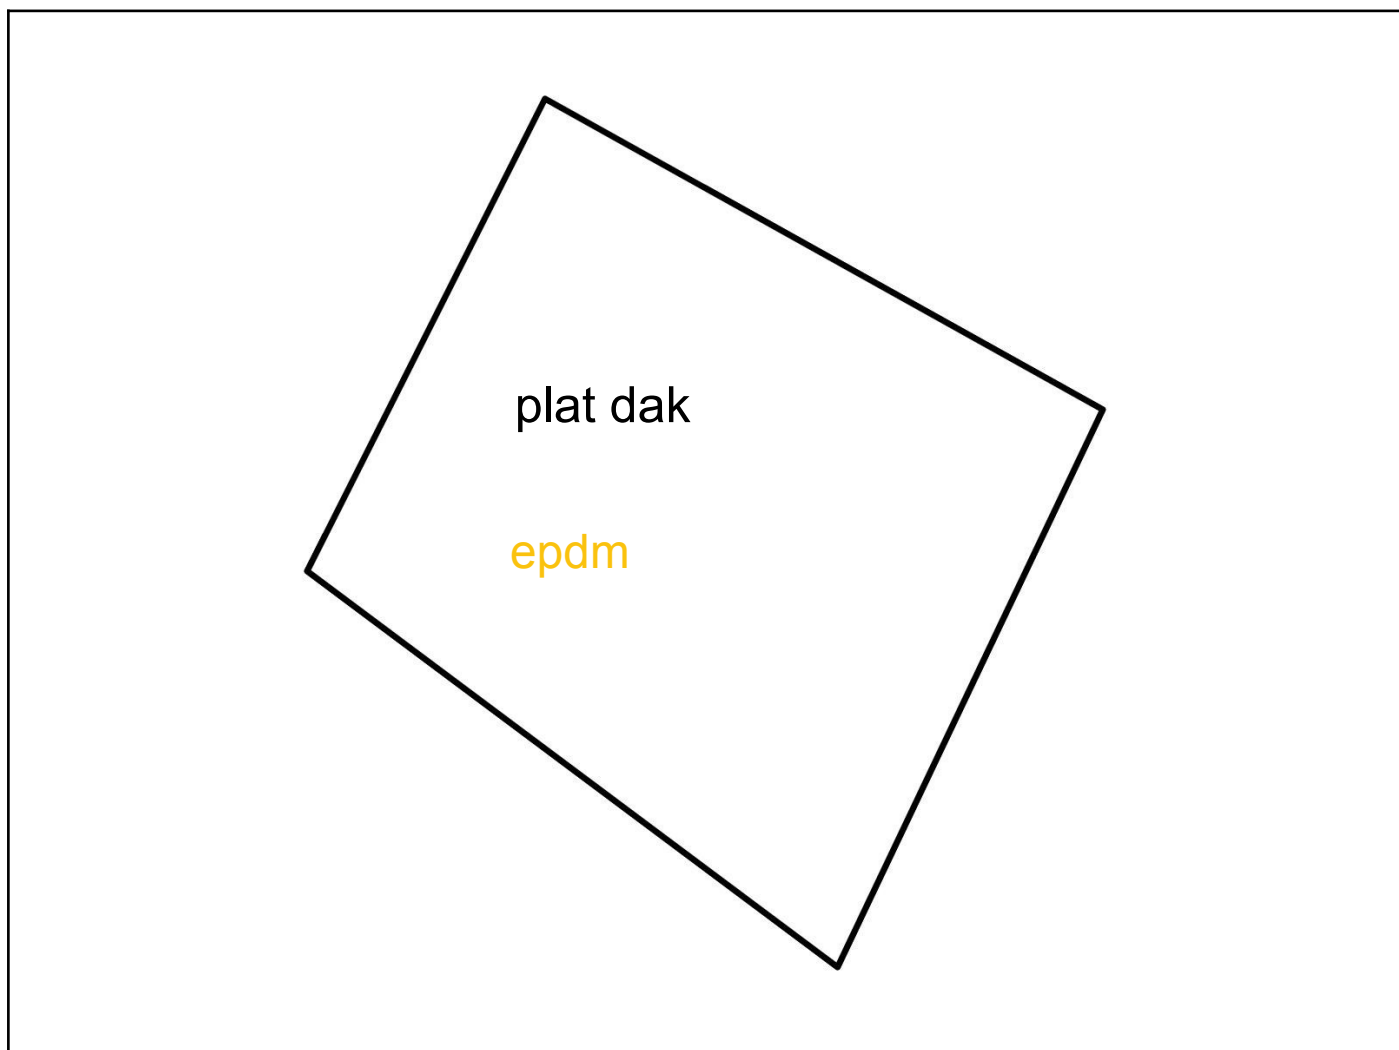
Plan 2.2: Tuinhuis plan dak

Beschrijving	Type	Actie
11. Plat dak EPDM	Overige ruimte of materiaal	-
