Asbestinventarisatetest

Loweestraat 25, 9230 Wetteren

Attestnummer : 20260602-000125.000

Uitgegeven op : 02.06.2026

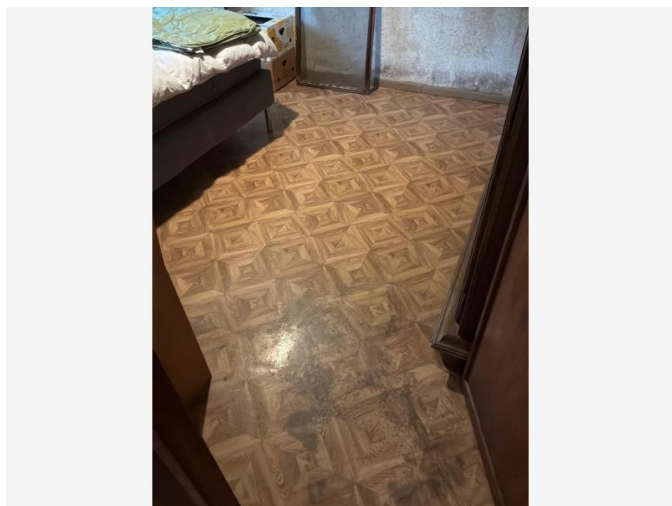
Situeringfoto

Informatie over een niet-asbestverdacht materiaal

Basis voor advies	De asbestdeskundige beoordeelt het materiaal als niet-asbestverdacht.
--------------------------	---
