# Asbestinventarisatetest

Kwatrechtsteenweg 21, 9230 Wetteren

Attestnummer : 20251223-000113.000

## Niet-asbestveilig

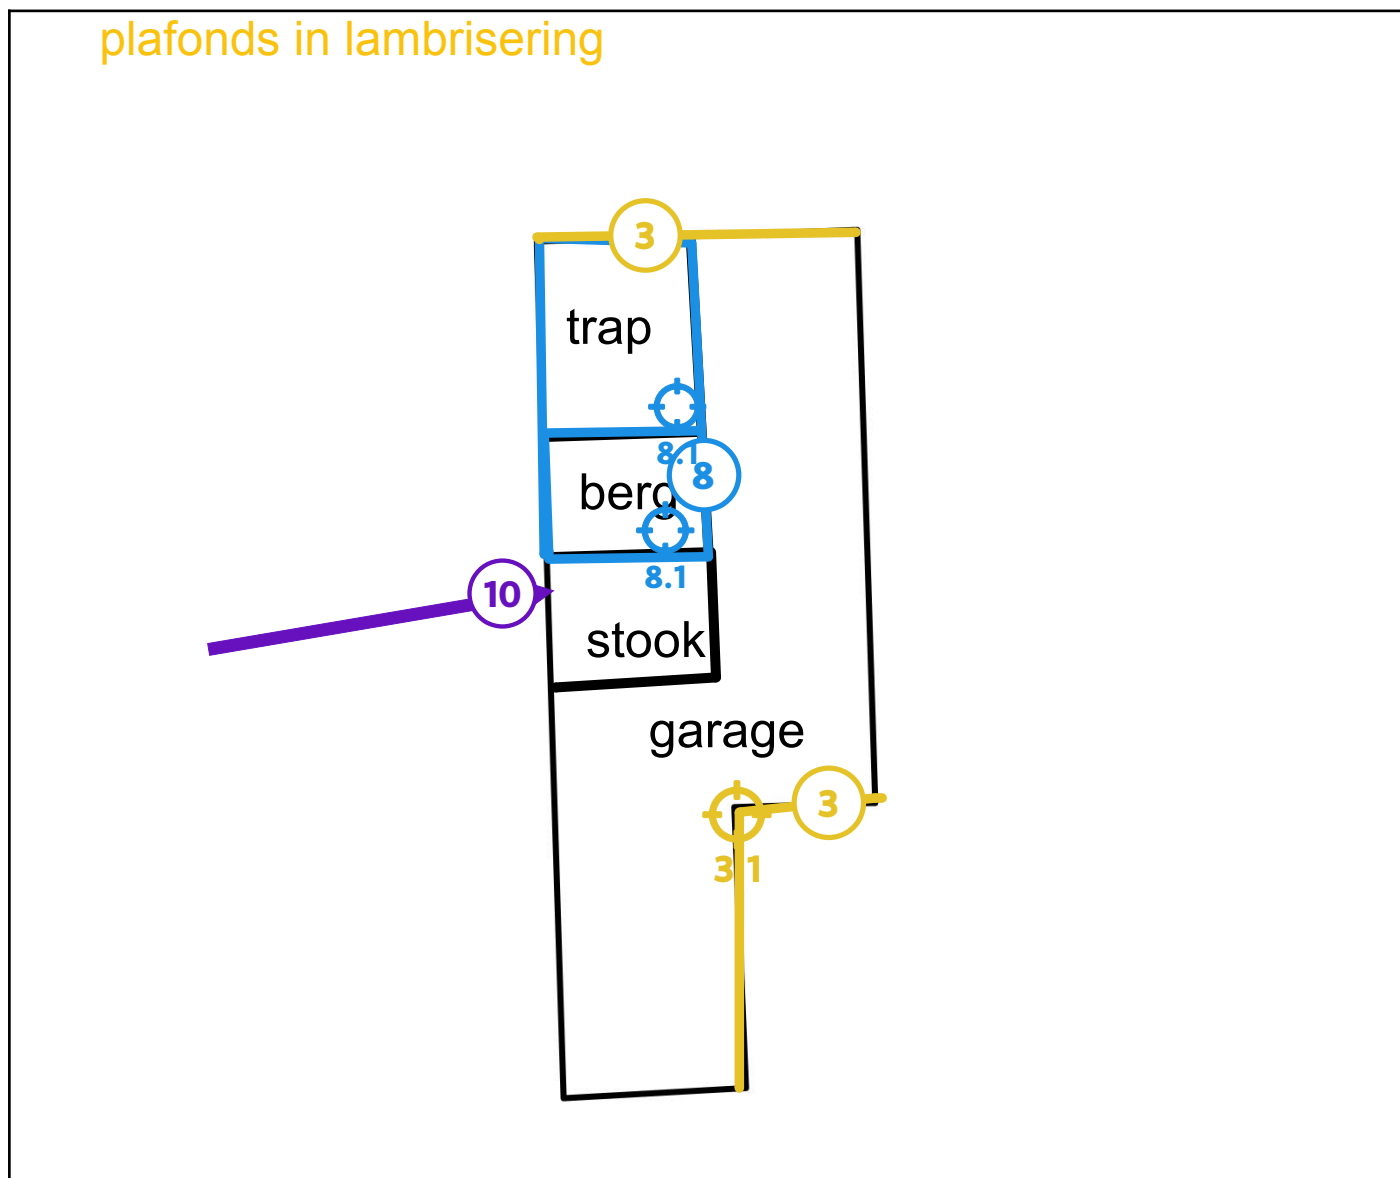
## Plan 1.1: Hoofdgebouw plan gvl

Beschrijving	Type	Actie
3. mastiek ramen	Asbestmateriaal	Zorgvuldig beheren
3.1 Code: Mm2	Puntmonster	-
7. Plafond type: Plaatmateriaal	Advies	-
8. pleisterwerk wanden	Geen asbest	-
8.1 Code: mm01	Mengmonster	-

10. Verwarmingsketel van voor 2001	Overige ruimte of materiaal	-
------------------------------------	-----------------------------	---

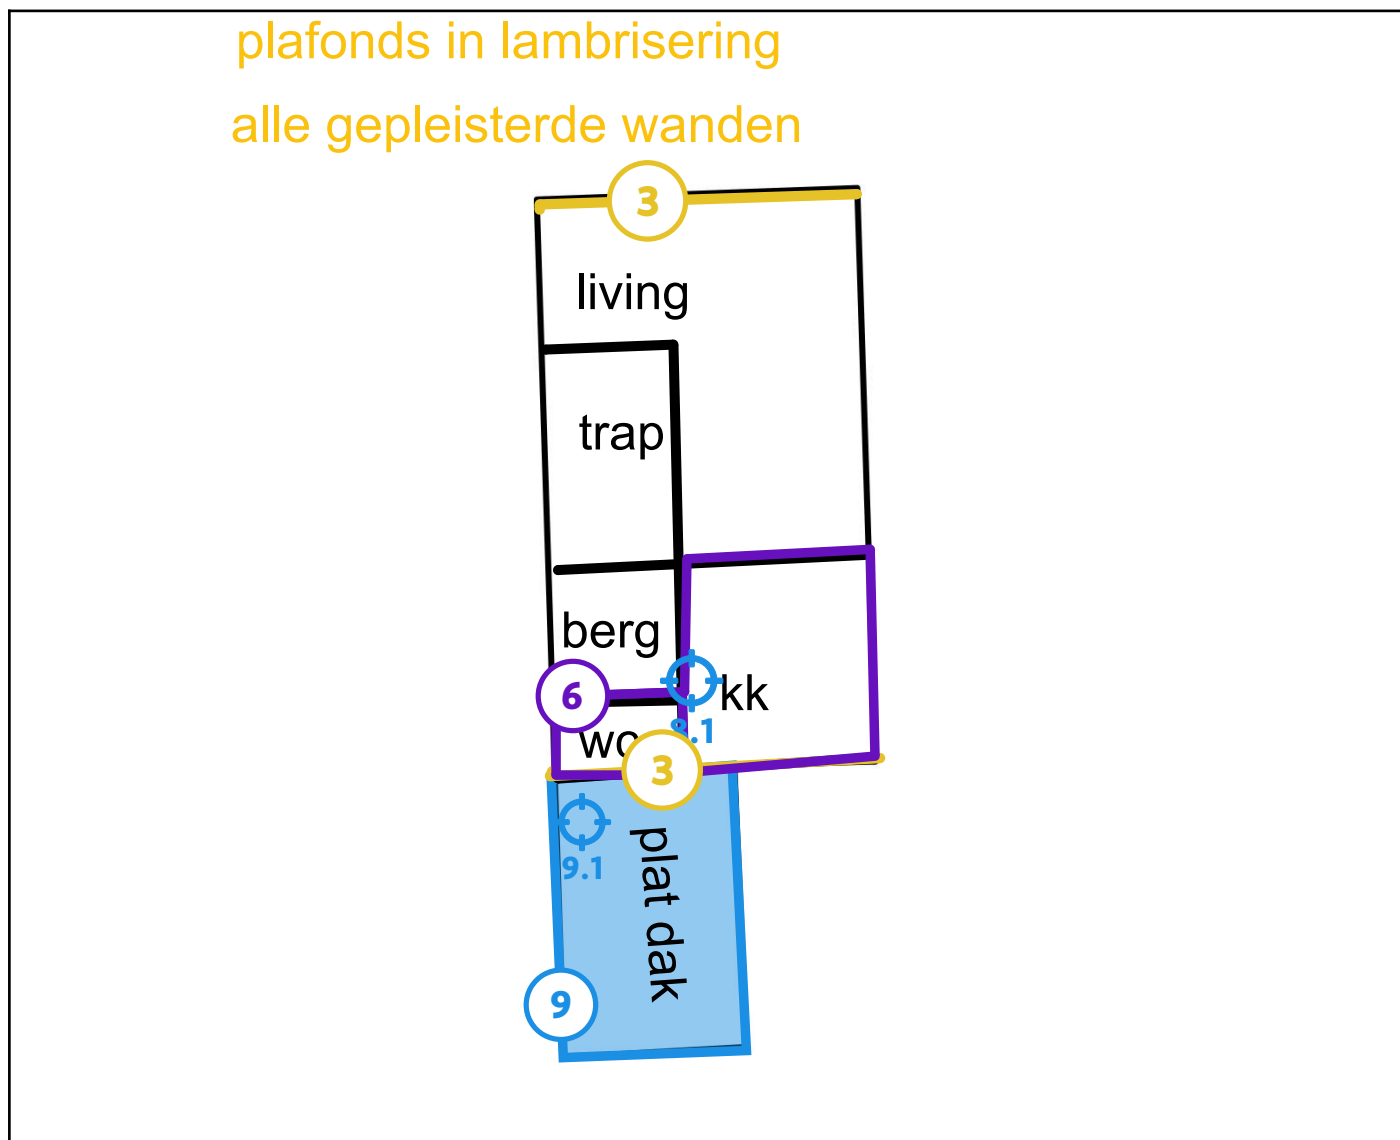
## Plan 1.2: Hoofdgebouw plan 1e

Beschrijving	Type	Actie
3. mastiek ramen	Asbestmateriaal	Zorgvuldig beheren
6. faiancelijm achter tegels	Advies	-
7. Plafond type: Plaatmateriaal	Advies	-
8. pleisterwerk wanden	Geen asbest	-
8.1 Code: mm01	Mengmonster	-
9. roofing dak	Geen asbest	-

9.1 Code: mm03	Puntmonster	-
----------------	-------------	---

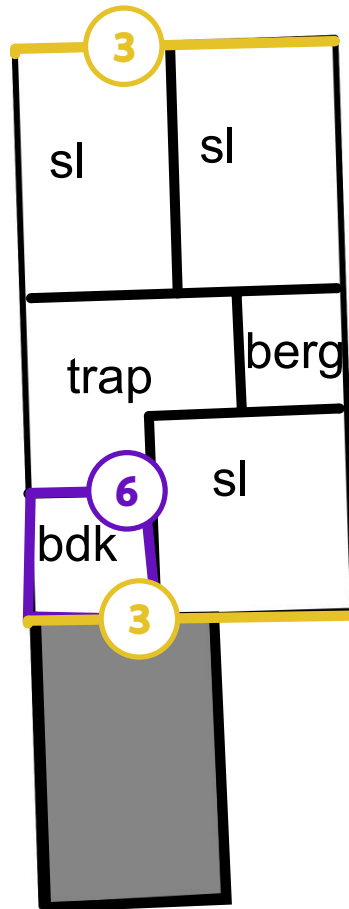
## Plan 1.3: Hoofdgebouw plan 2e

plafond in lambrisering  
alle gepleisterde wanden

Beschrijving	Type	Actie
3. mastiek ramen	Asbestmateriaal	Zorgvuldig beheren
6. faiancelijm achter tegels	Advies	-
7. Plafond type: Plaatmateriaal	Advies	-
8. pleisterwerk wanden	Geen asbest	-

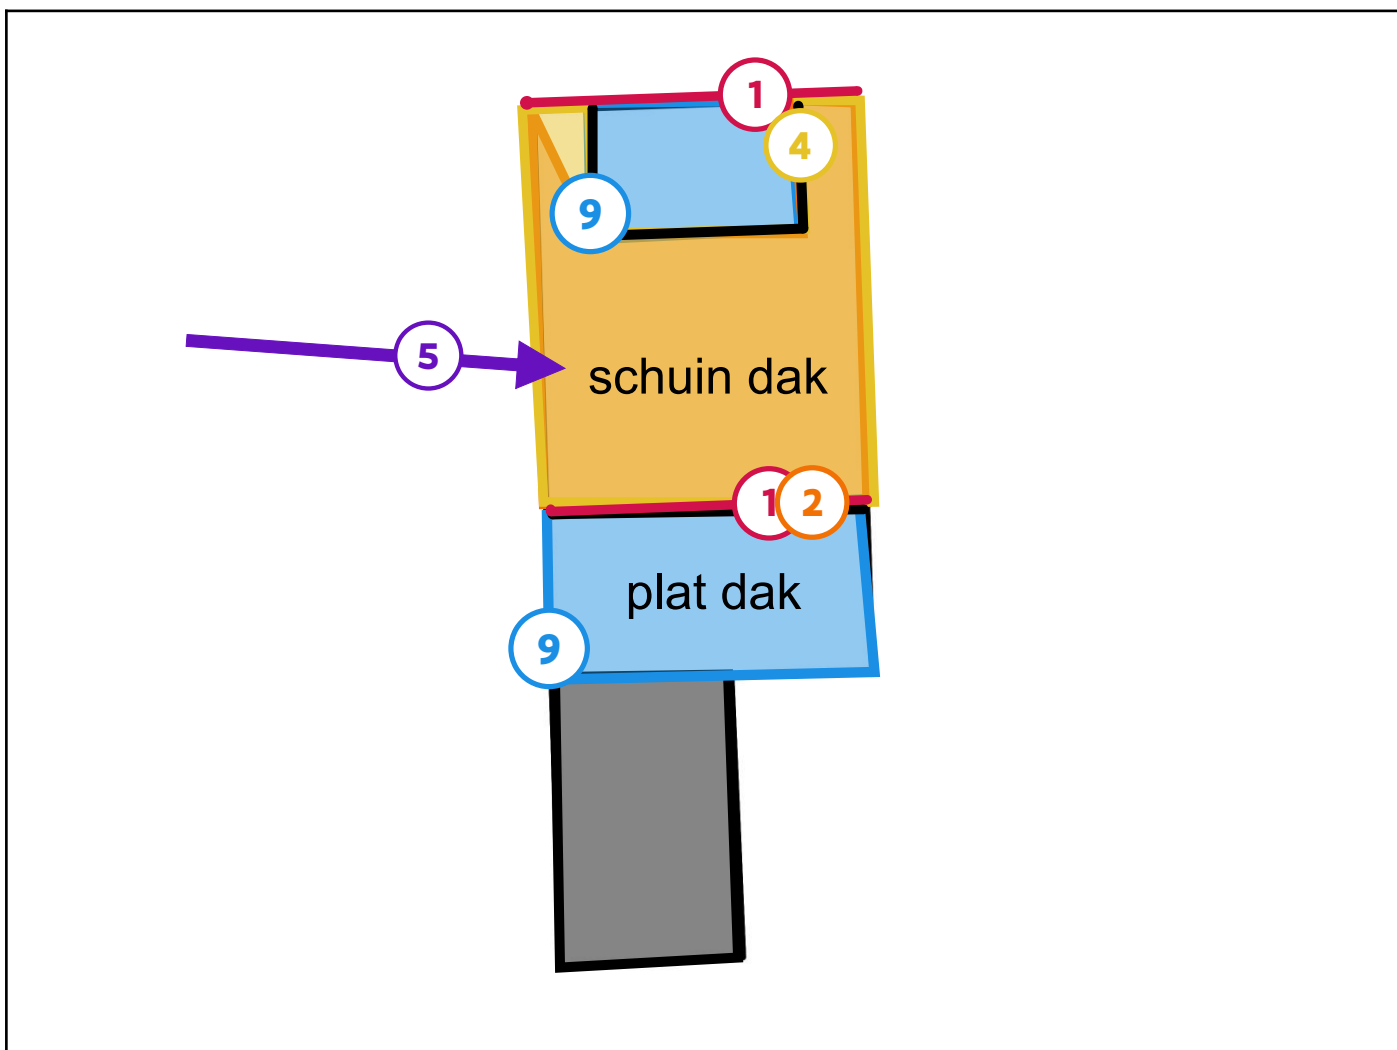
## Plan 1.4: Hoofdgebouw plan dak

Beschrijving	Type	Actie
1. Sediment en slib in goot	Asbestmateriaal	Dringend verwijderen
2. leien dak	Asbestmateriaal	Verwijderen
4. menuiserie onderdak	Asbestmateriaal	Zorgvuldig beheren
5. Binnenkant schouw	Beperking	-
9. roofing dak	Geen asbest	-

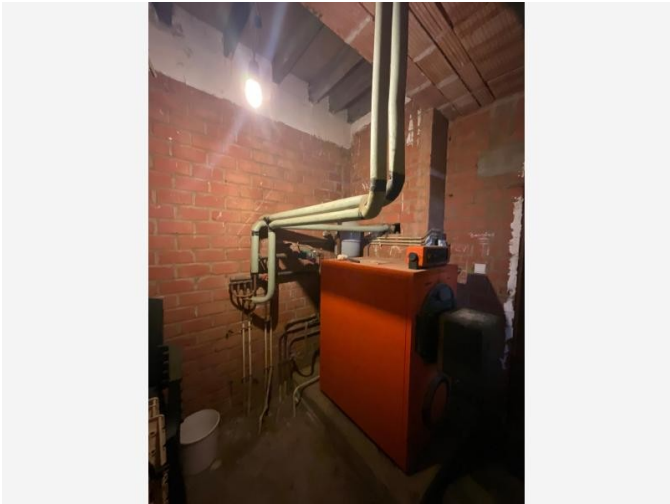
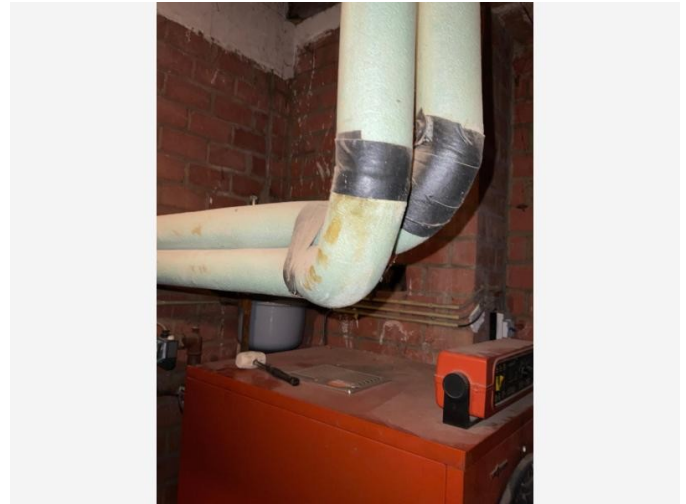
## Fiche 12: buisisolatie verwarmingsbuizen: niet aanwezig
