Asbestinventarisatetest

Prinses Jos. Charlottelaan 18/12, 9230 Wetteren

Attestnummer : 20251013-000096.000

Uitgegeven op : 13.10.2025

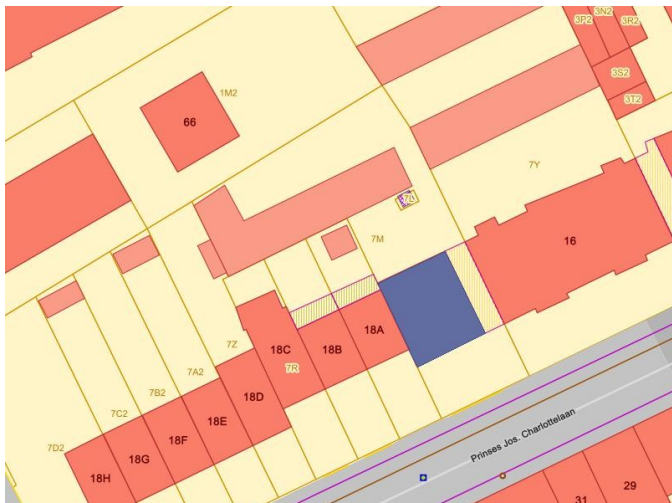
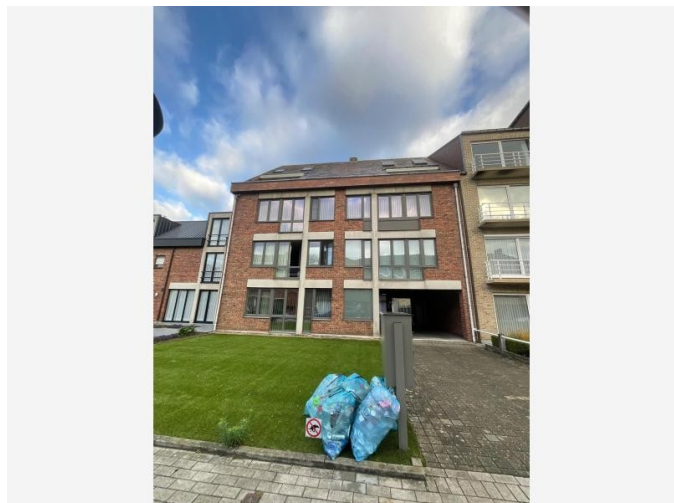
Zone 1: Hoofdgebouw

- 0 Asbestmaterialen
- 0 Beperkingen
- 0 Uitsluitingen
- 0 Roerende goederen
- 0 Puin, steenslag, (water)bodem
- 0 Adviezen
- 2 Geen asbest**

2. pleisterwerk wanden	Geen asbest	-
2.1 Code: mm01	Mengmonster	-
3. pleisterwerk plafond	Geen asbest	-
3.1 Code: mm02	Mengmonster	-

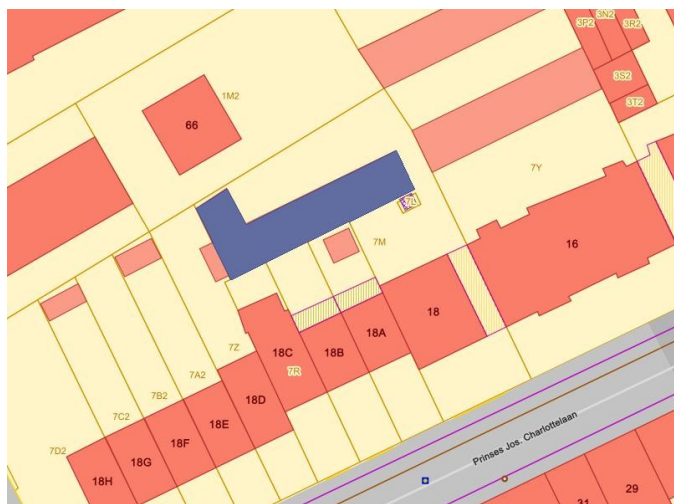
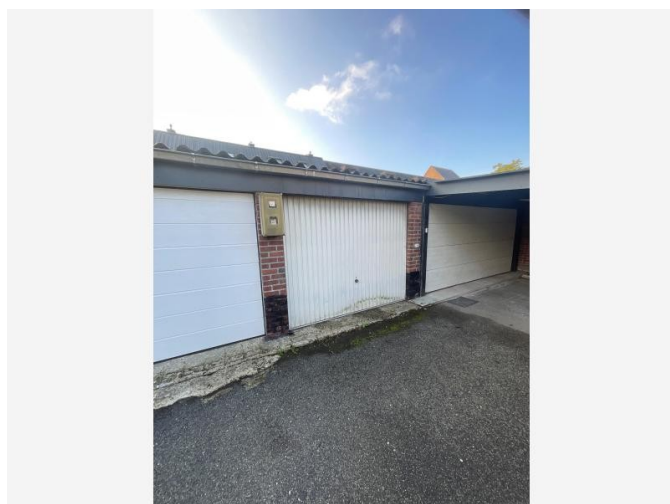
Zone 2: Bijgebouw

1 Asbestmateriaal

1 Asbestmateriaal **Verwijderen**
