# Asbestinventarisat attest

Serskampsteenweg 232, 9230 Wetteren

Attestnummer : 20260915-000085.000

**Asbestveilig** (maar mogelijk niet asbestvrij)

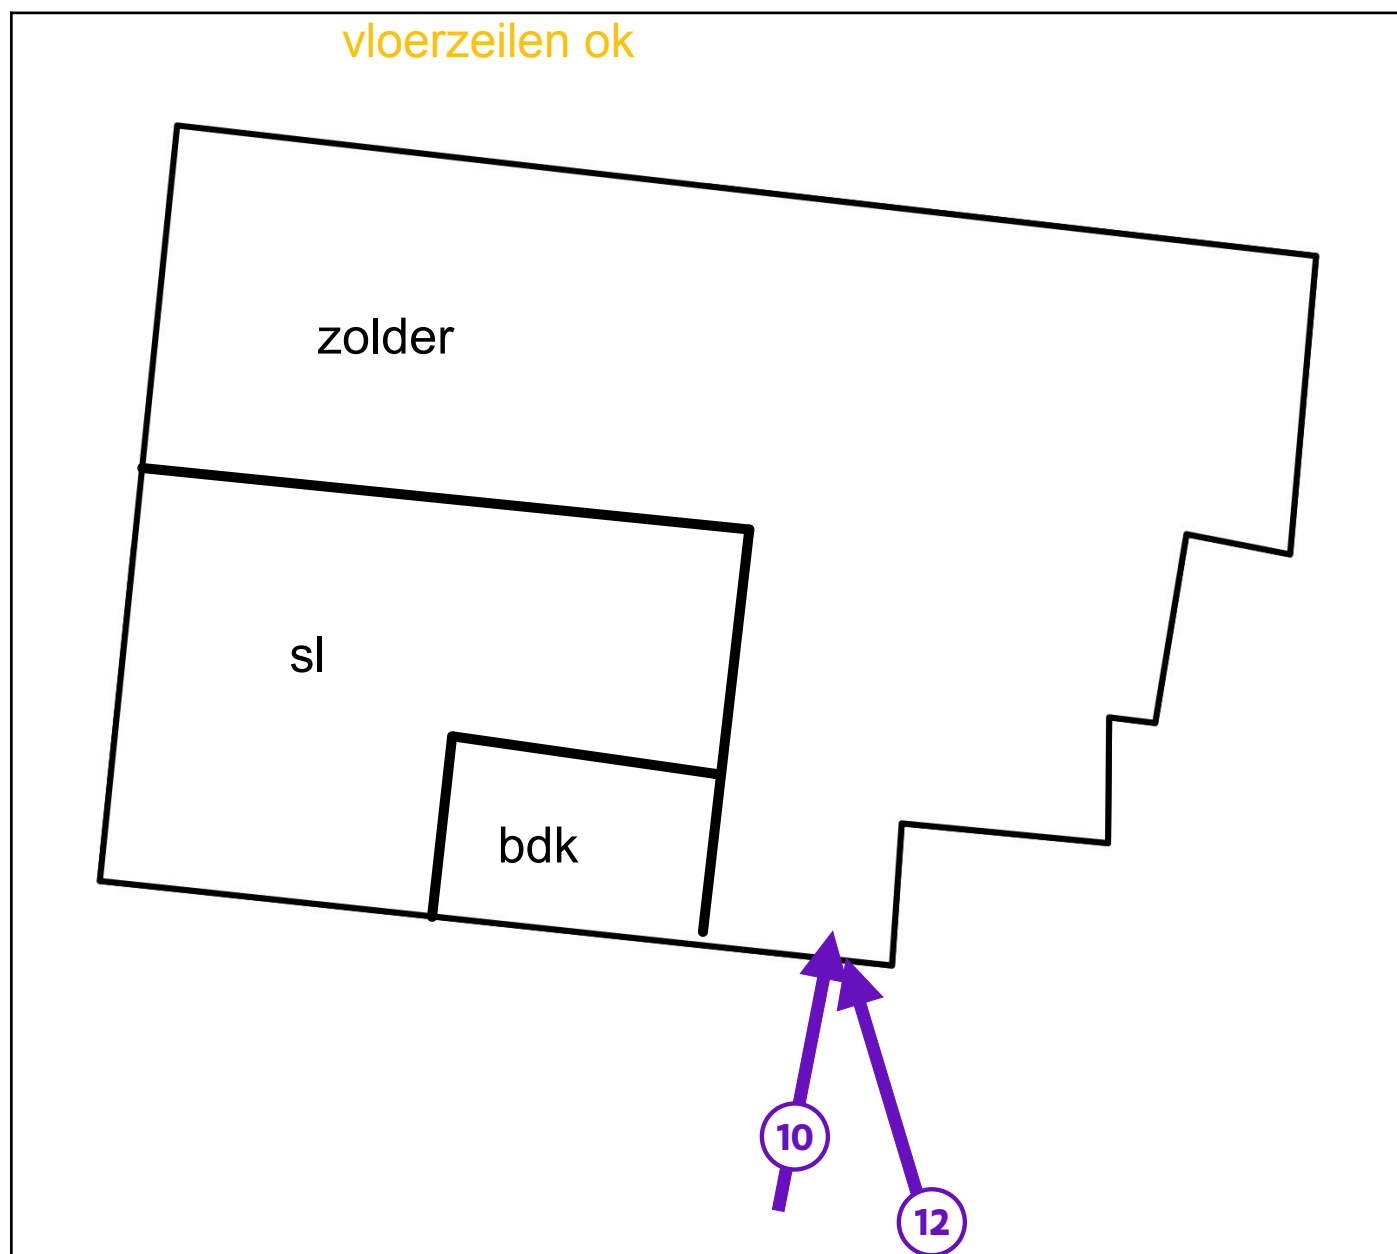
## Plan 1.2: Hoofdgebouw plan 1e

| Beschrijving | Type | Actie |
|---|---|---|
| 12. 8. buisisolatie verwarmingsbuizen: niet aanwezig | Overige ruimte of materiaal | - |

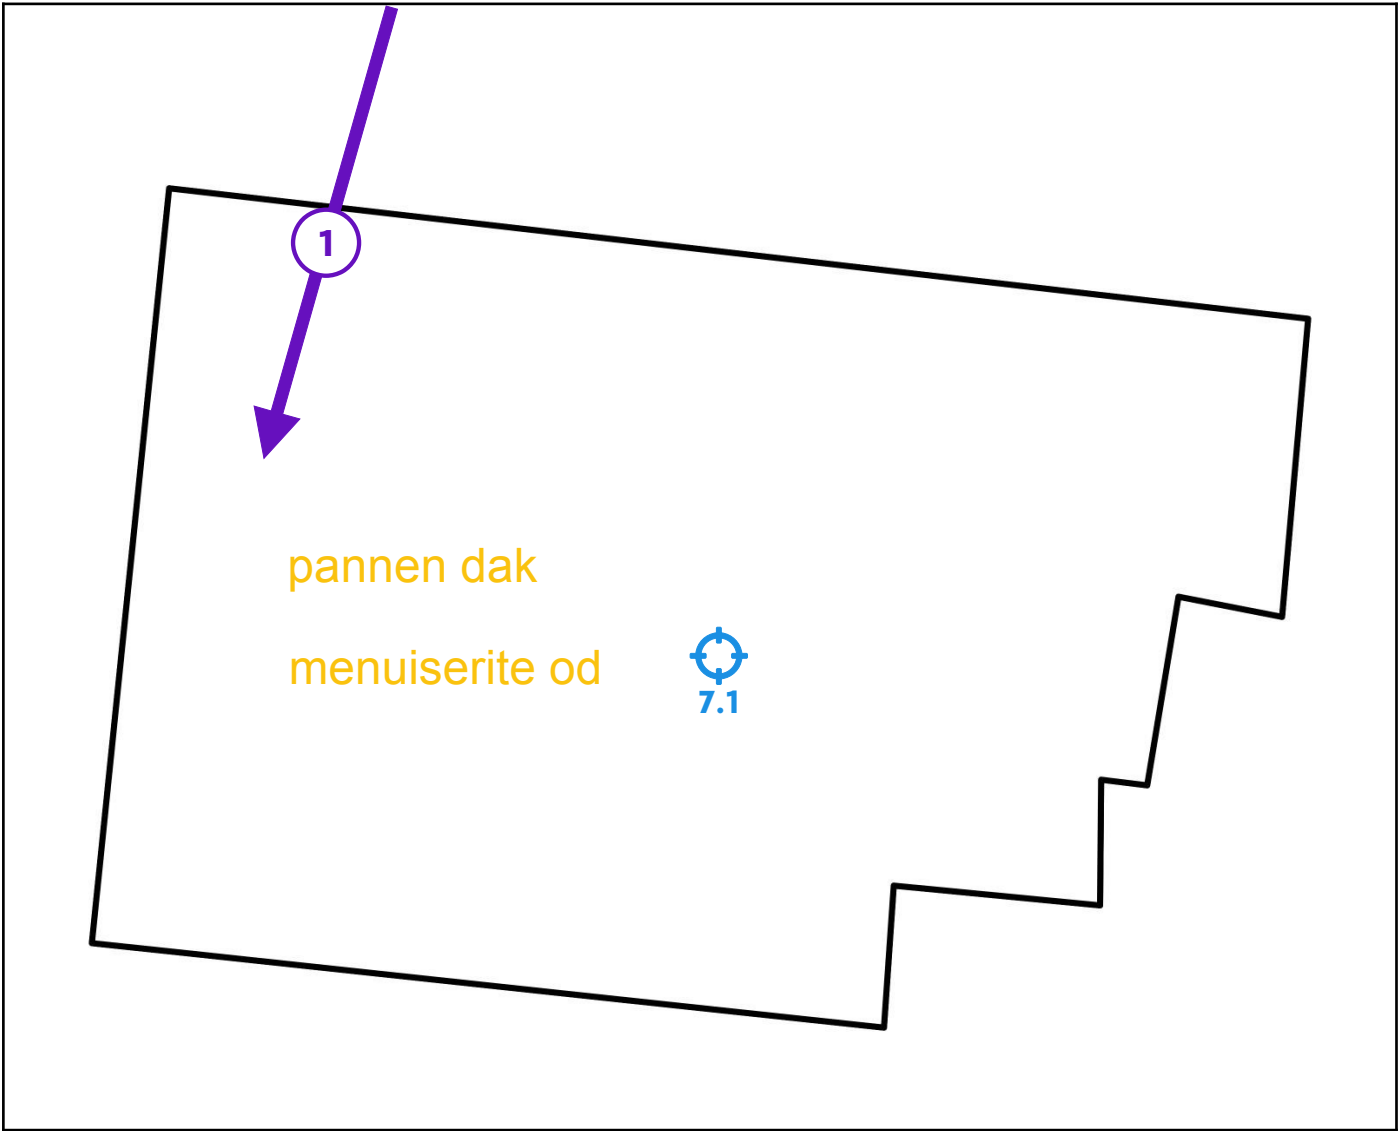
### Plan 1.3: Hoofdgebouw plan dak

| Beschrijving | Type | Actie |
|---|---|---|
| 8. 3. Dak type: niet asbest verdacht | Overige ruimte of materiaal | - |
