# Asbestinventarisatattest

Jozef Buyssestraat 39, 9230 Wetteren

Attestnummer : **20260324-000069.000**

**Asbestveilig** (maar mogelijk niet asbestvrij)

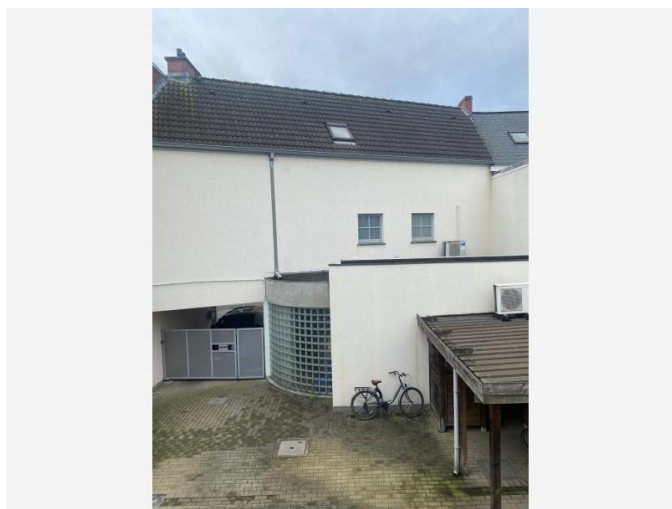
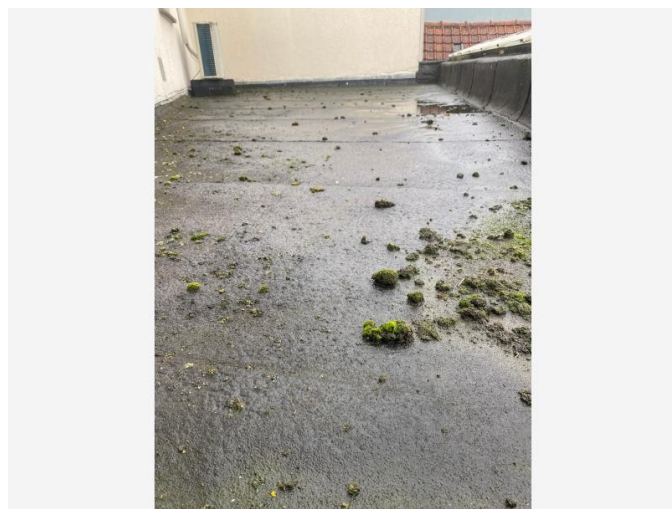
### Fiche 12: Plat dak

| Beschrijving | Notitie | Terug te vinden op plannen |
|---|---|---|
| Fiche 12: Plat dak | - | Plan 1.3: Plan Gelijkvloers kine kopie |
