Asbestinventarisatetest

Stationsstraat 8/2, 9470 Denderleeuw

Attestnummer : 20260221-000167.000

Niet-asbestveilig

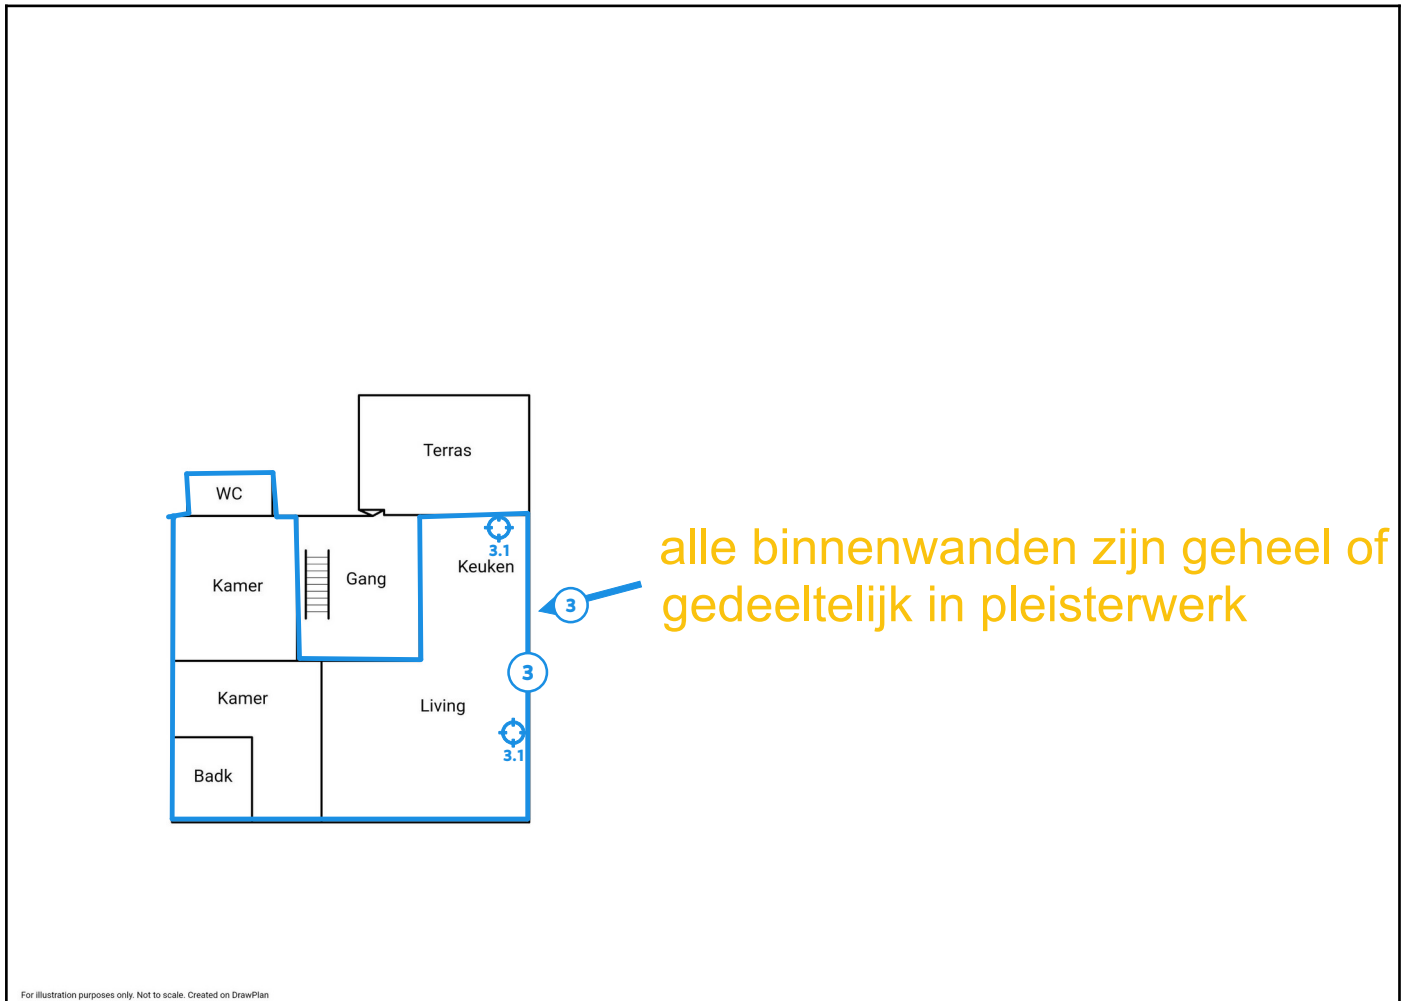
Plan 1.1: Plan V1 (pleisterwerk wanden)

Beschrijving	Type	Actie
3. Pleisterwerk wanden	Geen asbest	-
3.1 Code: ID1	Mengmonster	-

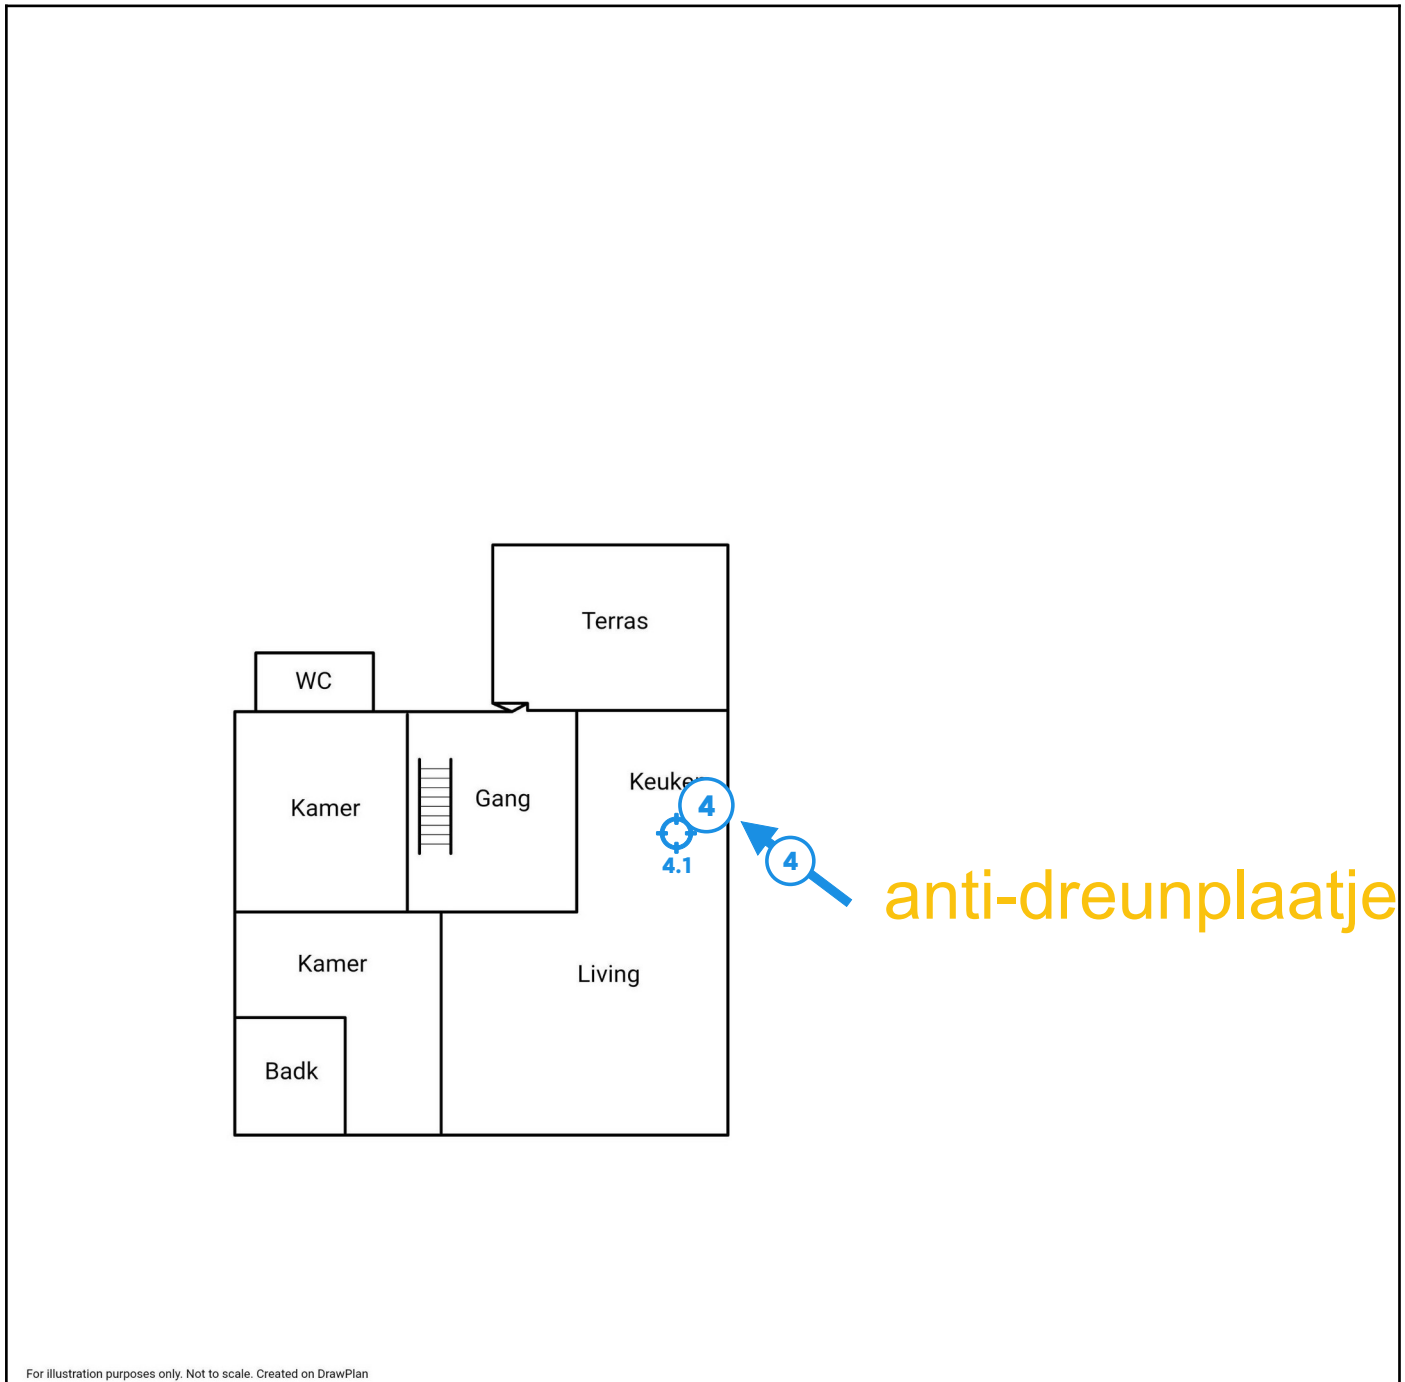
Plan 1.3: Plan V1 (anti-dreunplaatje)

Beschrijving	Type	Actie
4. Anti-dreunplaatje	Geen asbest	-
4.1 Code: ID3	Puntmonster	-
