# Asbestinventarisatetest

Kesseldallaan 95/0104, 3010 Leuven

Attestnummer : 20260612-000256.000

Uitgegeven op : 12.06.2026

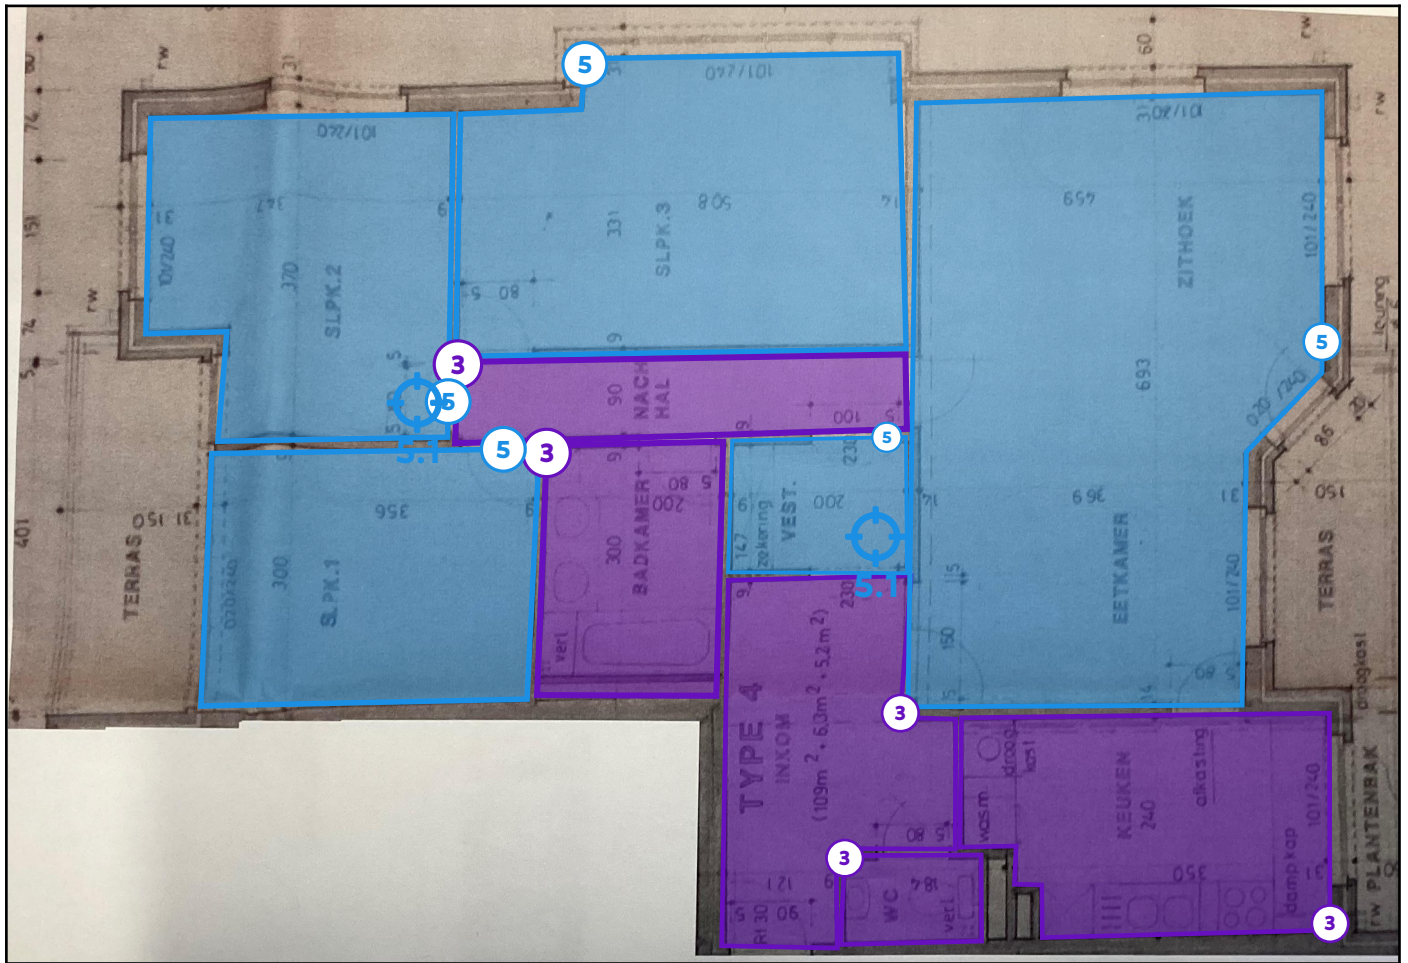
## Plan 1.2: Grondplan appartement

| Beschrijving | Type | Actie |
|---|---|---|
| 8. CV-ketel (niet verdacht) | Overige ruimte of materiaal | - |
