# Asbestinventarisatetest

Waversebaan 88, 3050 Oud-Heverlee

Attestnummer : **20260810-000050.000**

**Asbestveilig** (maar mogelijk niet asbestvrij)

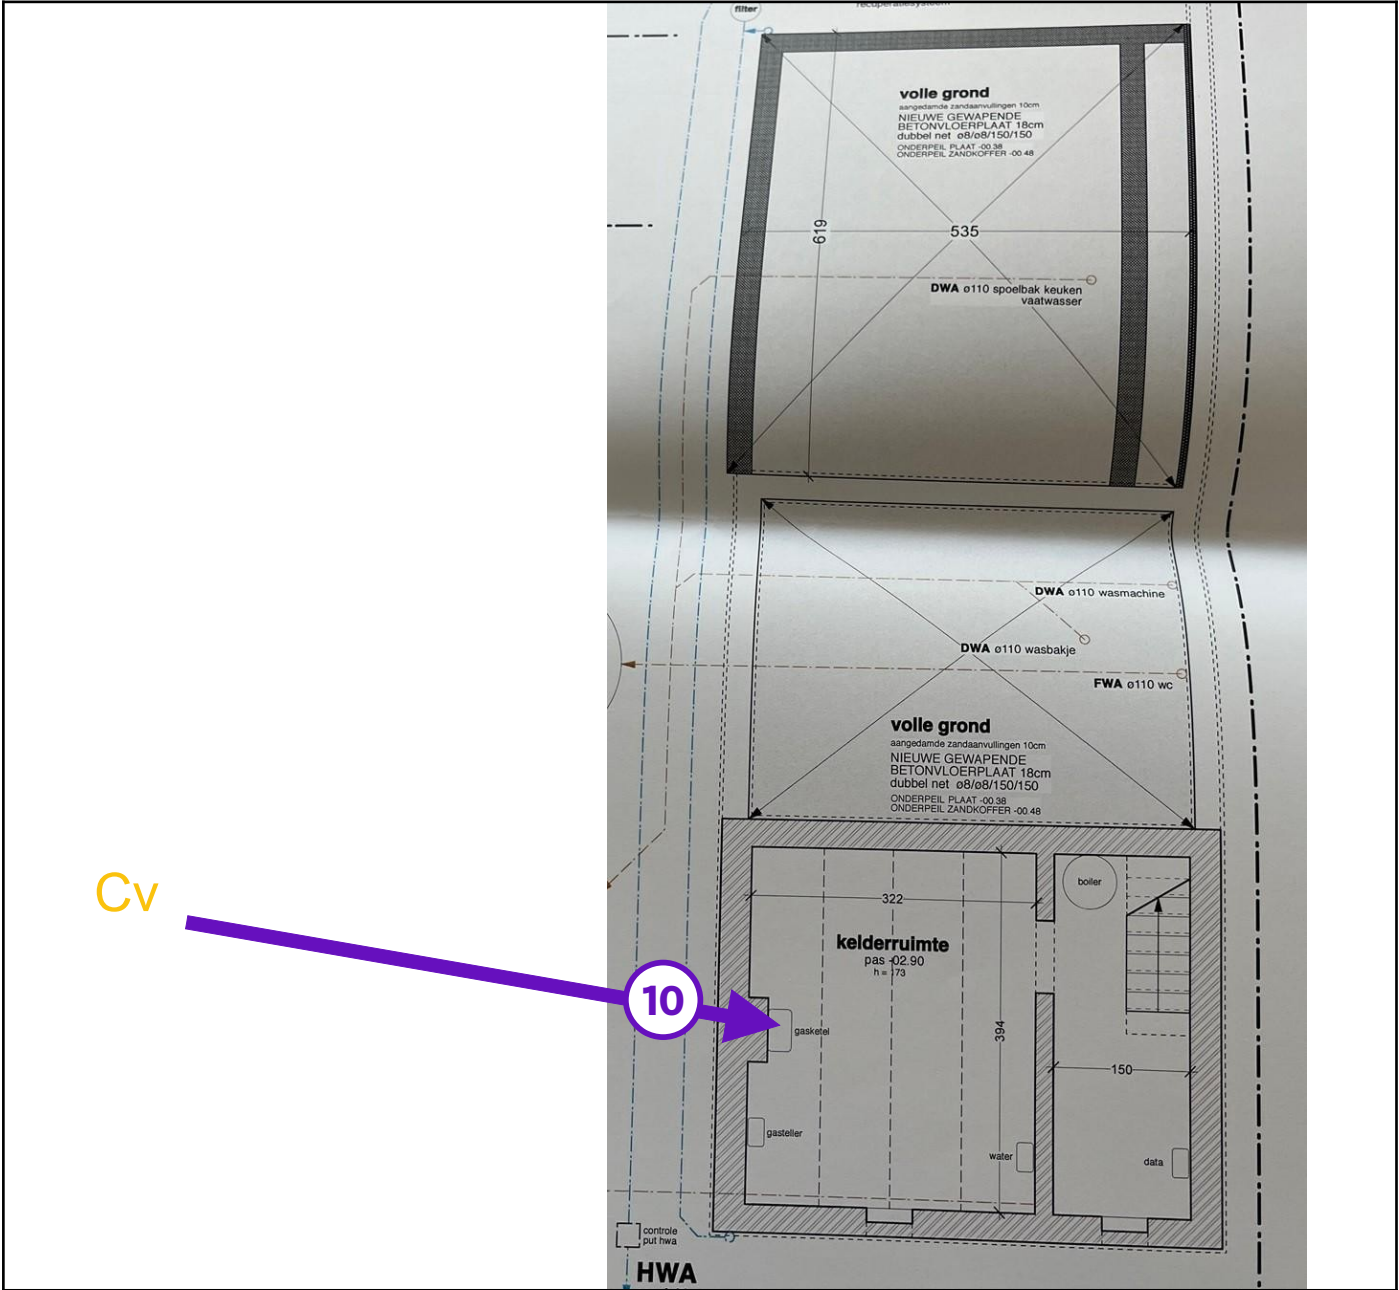
# Plan 1.1: kelder

| Beschrijving | Type | Actie |
|---|---|---|
| 10. CV-ketel (niet verdacht) | Overige ruimte of materiaal | - |

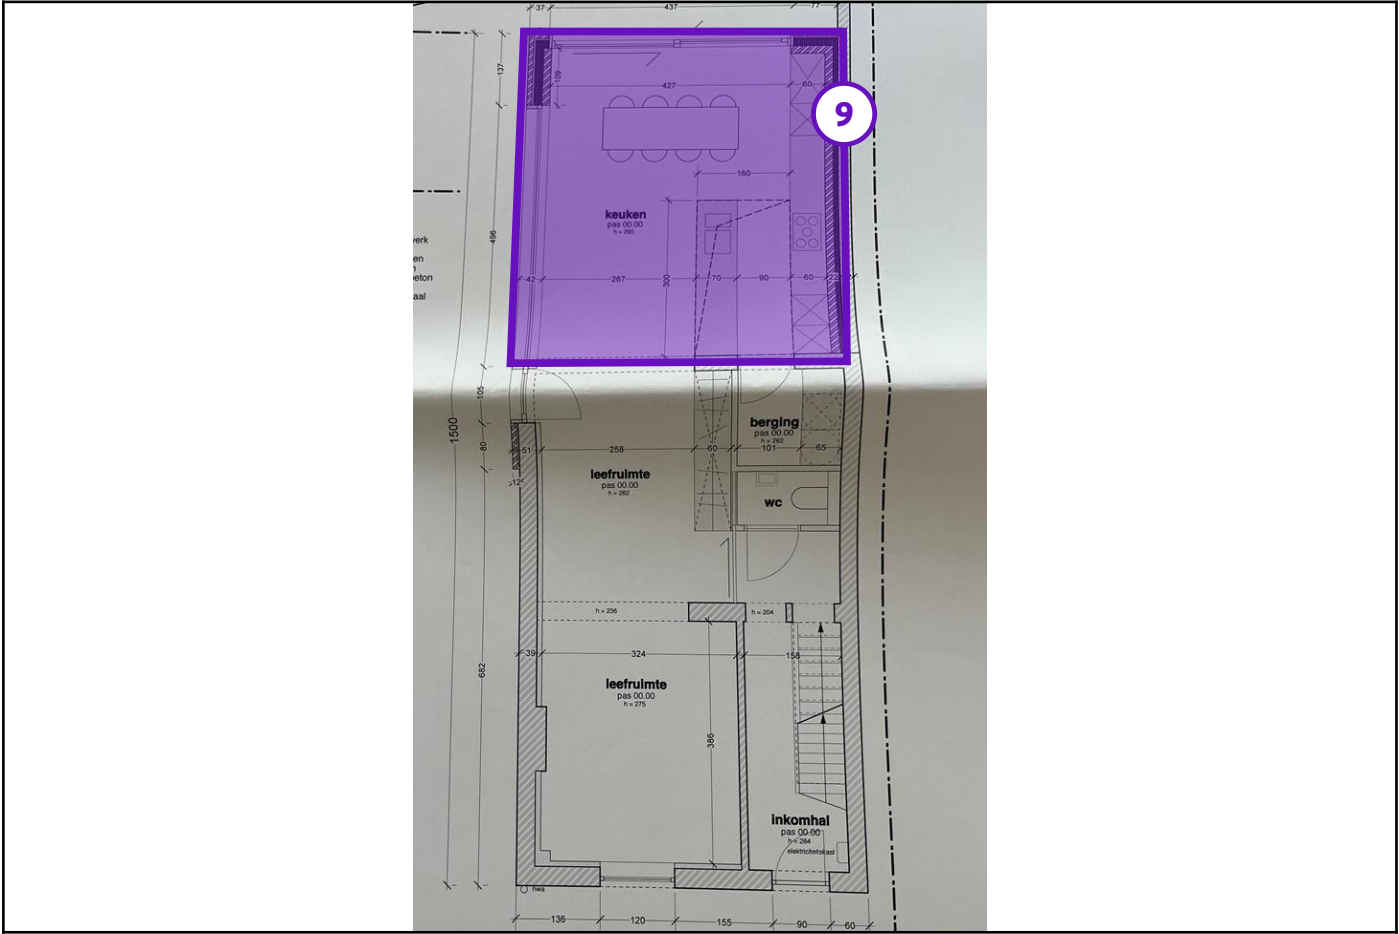
# Plan 1.3: gelijkvloers

| Beschrijving | Type | Actie |
|---|---|---|
| 9. Dakbedekking plat dak (niet verdacht) | Overige ruimte of materiaal | - |

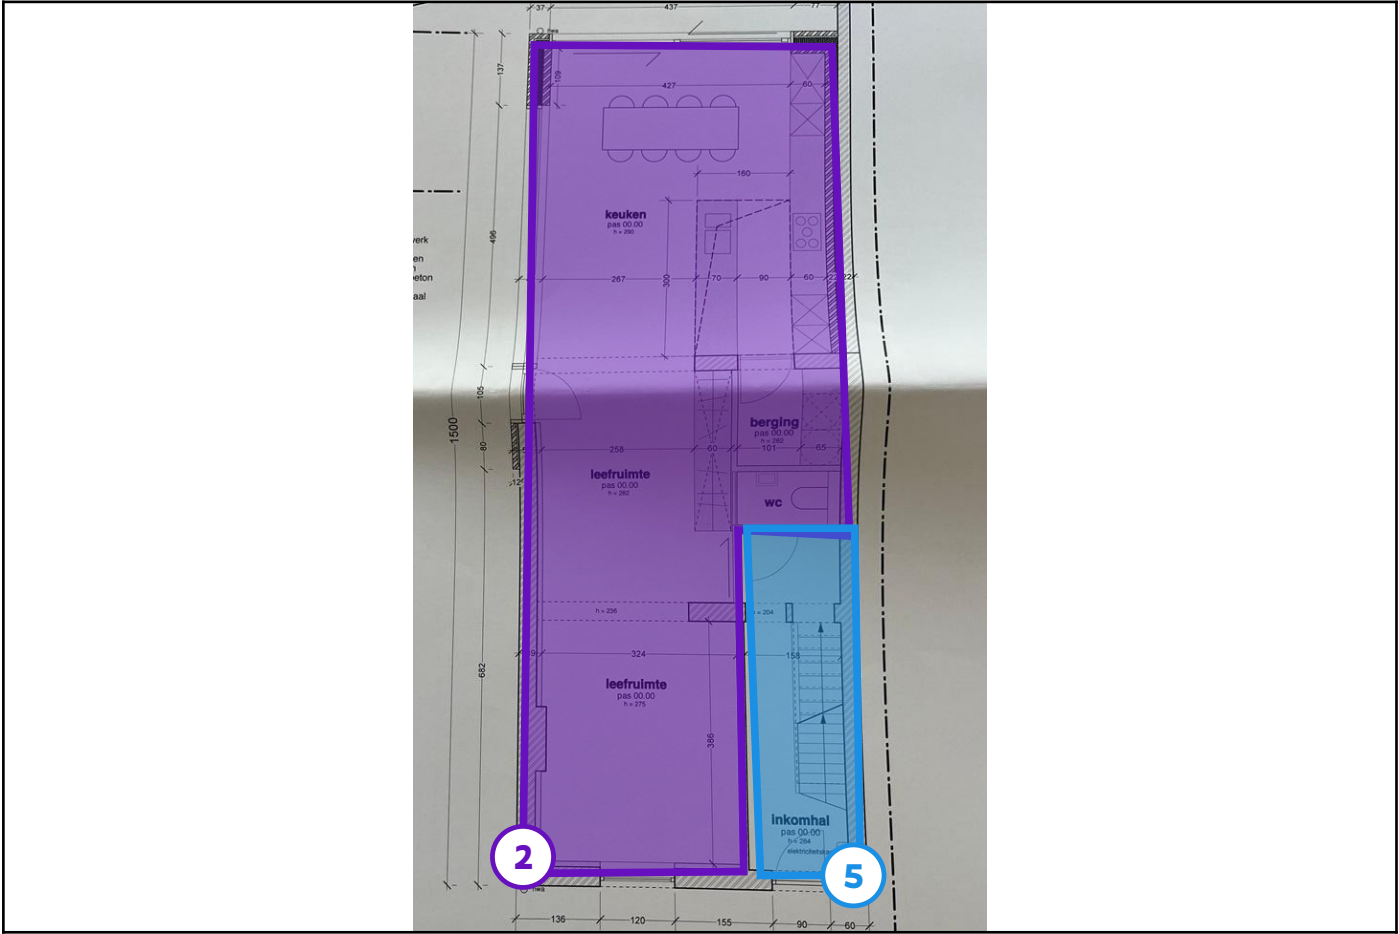
# Plan 1.4: gelijkvloers

| Beschrijving | Type | Actie |
|---|---|---|
| 5. Pleisterwerk plafonds | Geen asbest | - |

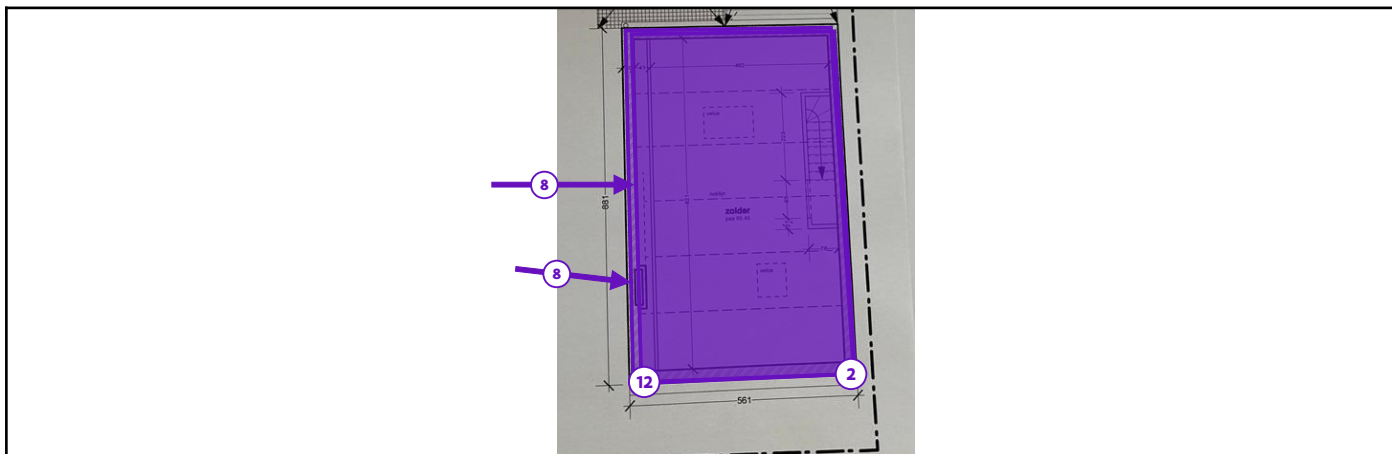
## Plan 1.7: zolder

| Beschrijving | Type | Actie |
|---|---|---|
| 12. Dakbedekking bestaande uit pannen (niet verdacht) | Overige ruimte of materiaal | - |

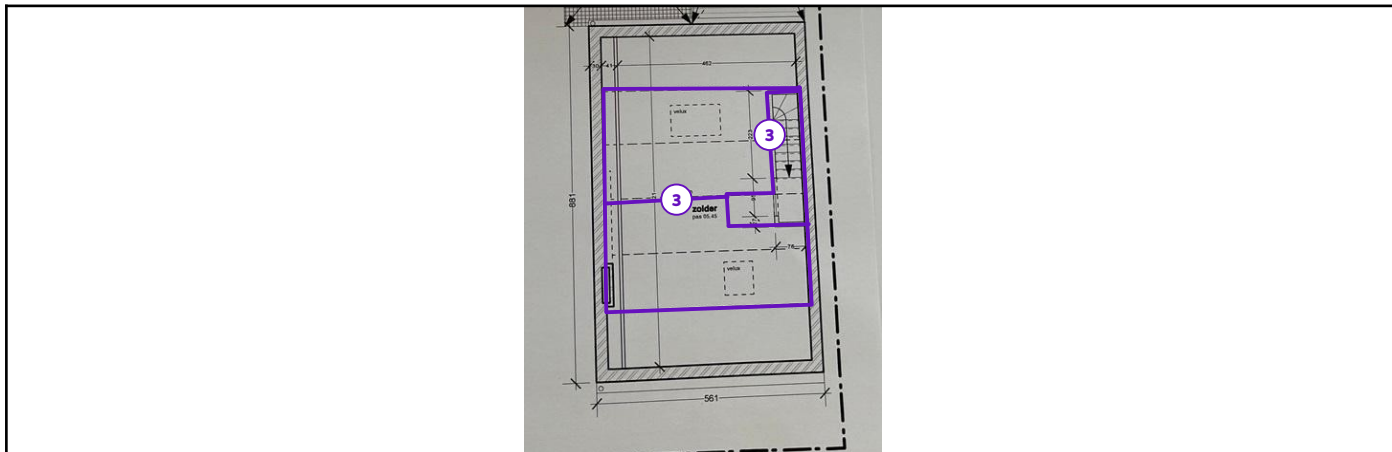
## Plan 1.8: zolder

| Beschrijving | Type | Actie |
|---|---|---|
| 3. Muren bestaande uit voorzetpanelen | Advies | - |
