# Asbestinventarisat attest

Kattebroekstraat 122, 1700 Dilbeek

Attestnummer : 20260529-000103.001

Uitgegeven op : 17.06.2026

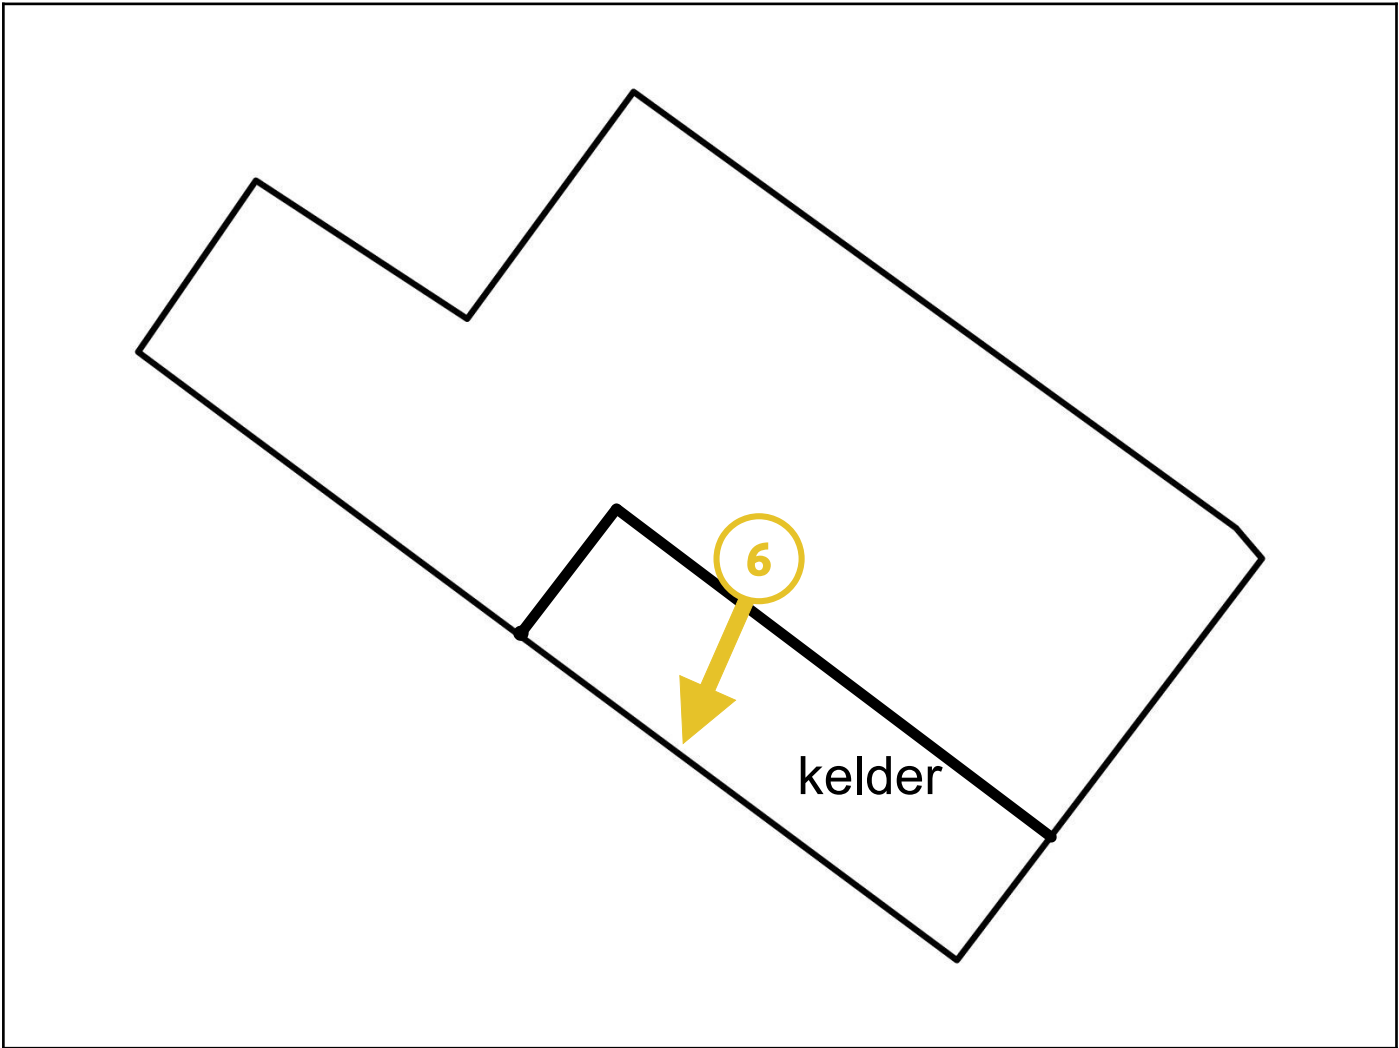
# Plan 1.5: KELDER

| Beschrijving | Type | Actie |
|---|---|---|
| 6. Bakeliet zekeringkastje aan teller | Asbestmateriaal | Zorgvuldig beheren |

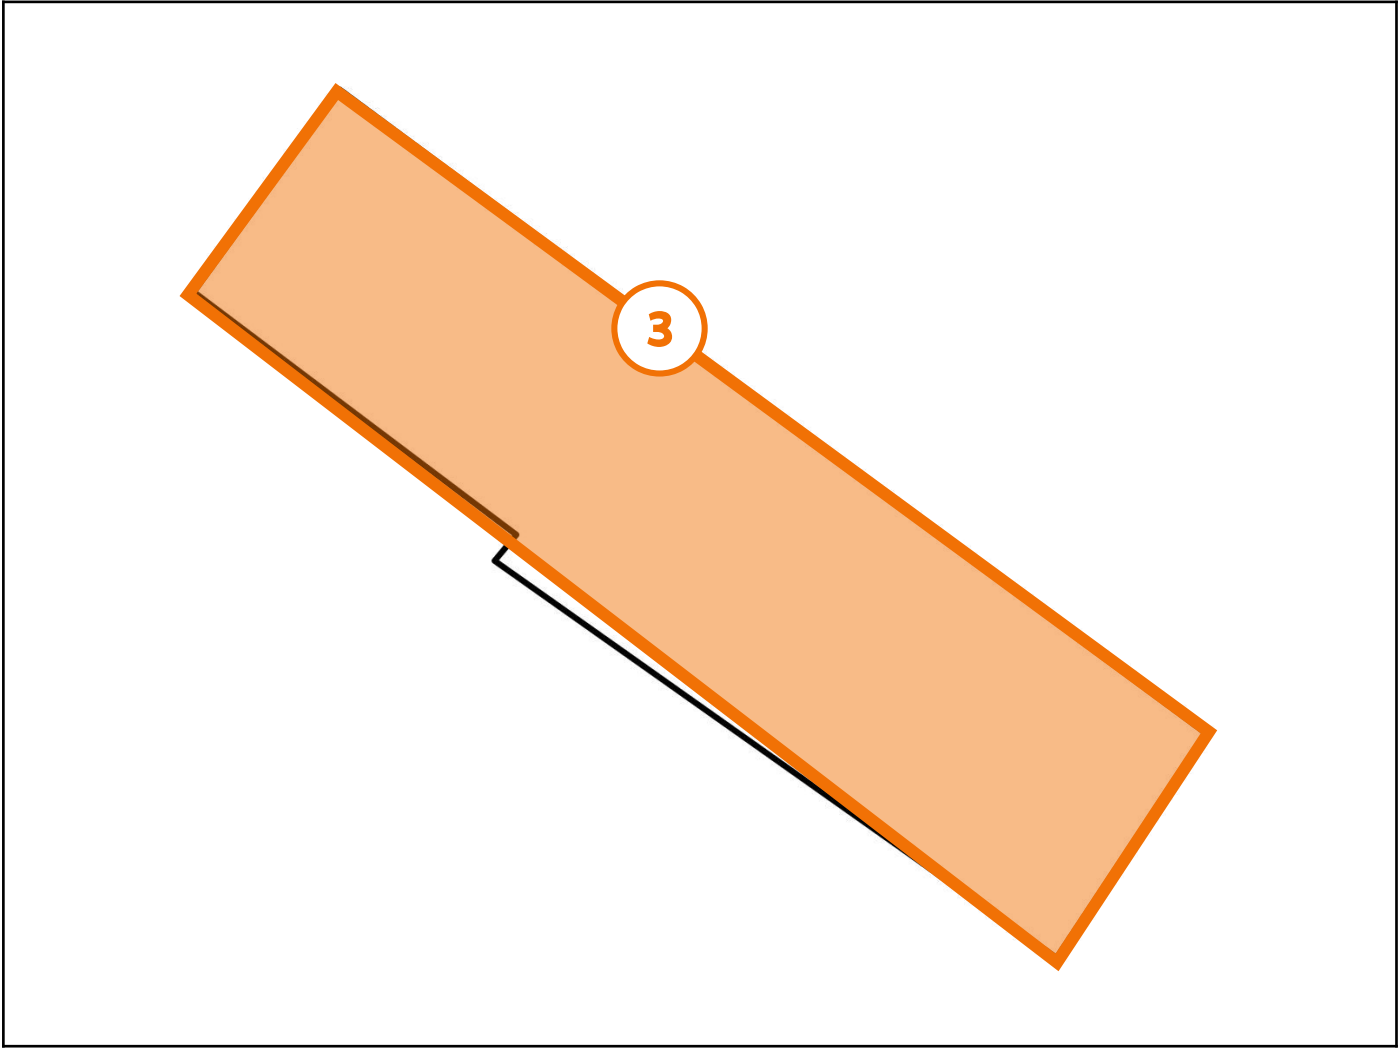
# Plan 2.1: TUINHUIS

| Beschrijving | Type | Actie |
|---|---|---|
| 3. Dak uit Asbestverdachte golfplaten | Asbestmateriaal | Verwijderen |
