# Asbestinventarisatetest

Dr. R. Lambrechtslaan 25, 1700 Dilbeek

Attestnummer : **20260808-000037.000**

Uitgegeven op : **08.08.2026**

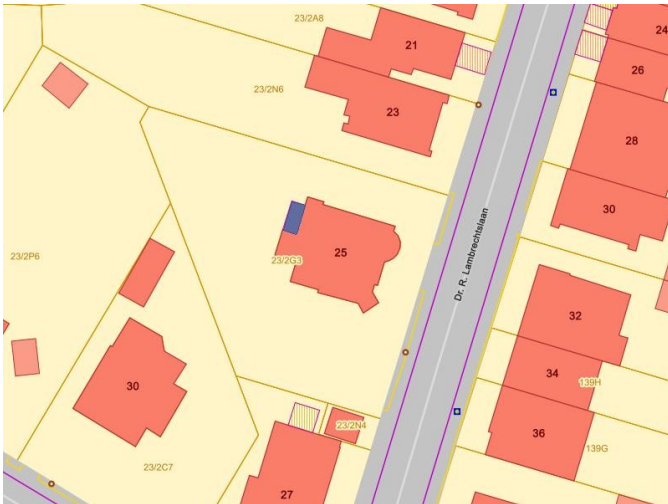
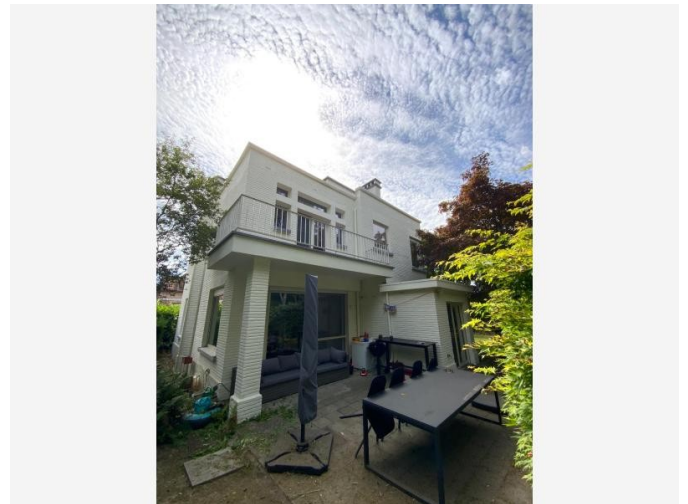
## Zone 1: Afdak

- 0 Asbestmaterialen
- 0 Beperkingen
- 0 Uitsluitingen
- 0 Roerende goederen
- 0 Puin, steenslag, (water)bodem
- 0 Adviezen
- 0 Geen asbest

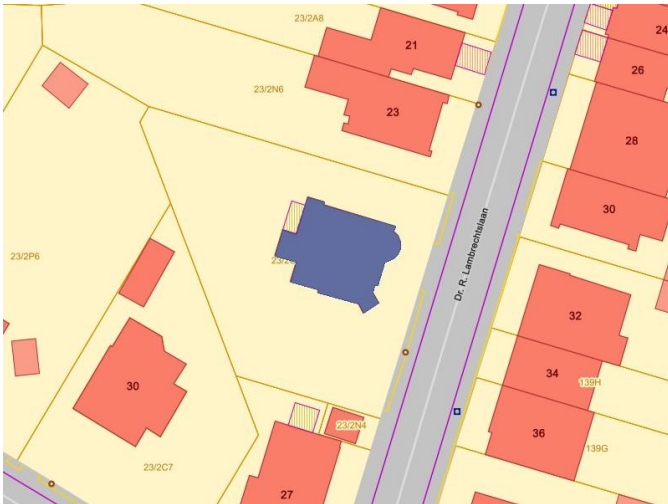
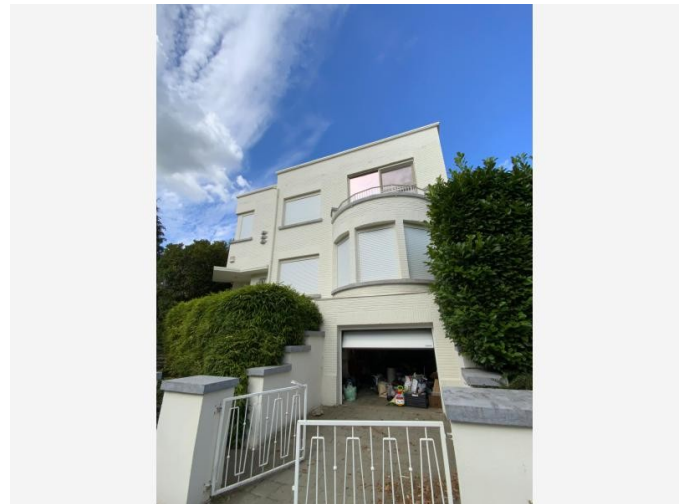
## Zone 2: Hoofdgebouw

- 0 Asbestmaterialen
- 1 Beperking
- 0 Uitsluitingen
- 0 Roerende goederen
- 0 Puin, steenslag, (water)bodem
- 1 Advies
- 1 Geen asbest
