Asbestinventarisatetest

Withuislaan 13, 1700 Dilbeek

Attestnummer : 20260607-000059.000

Niet-asbestveilig

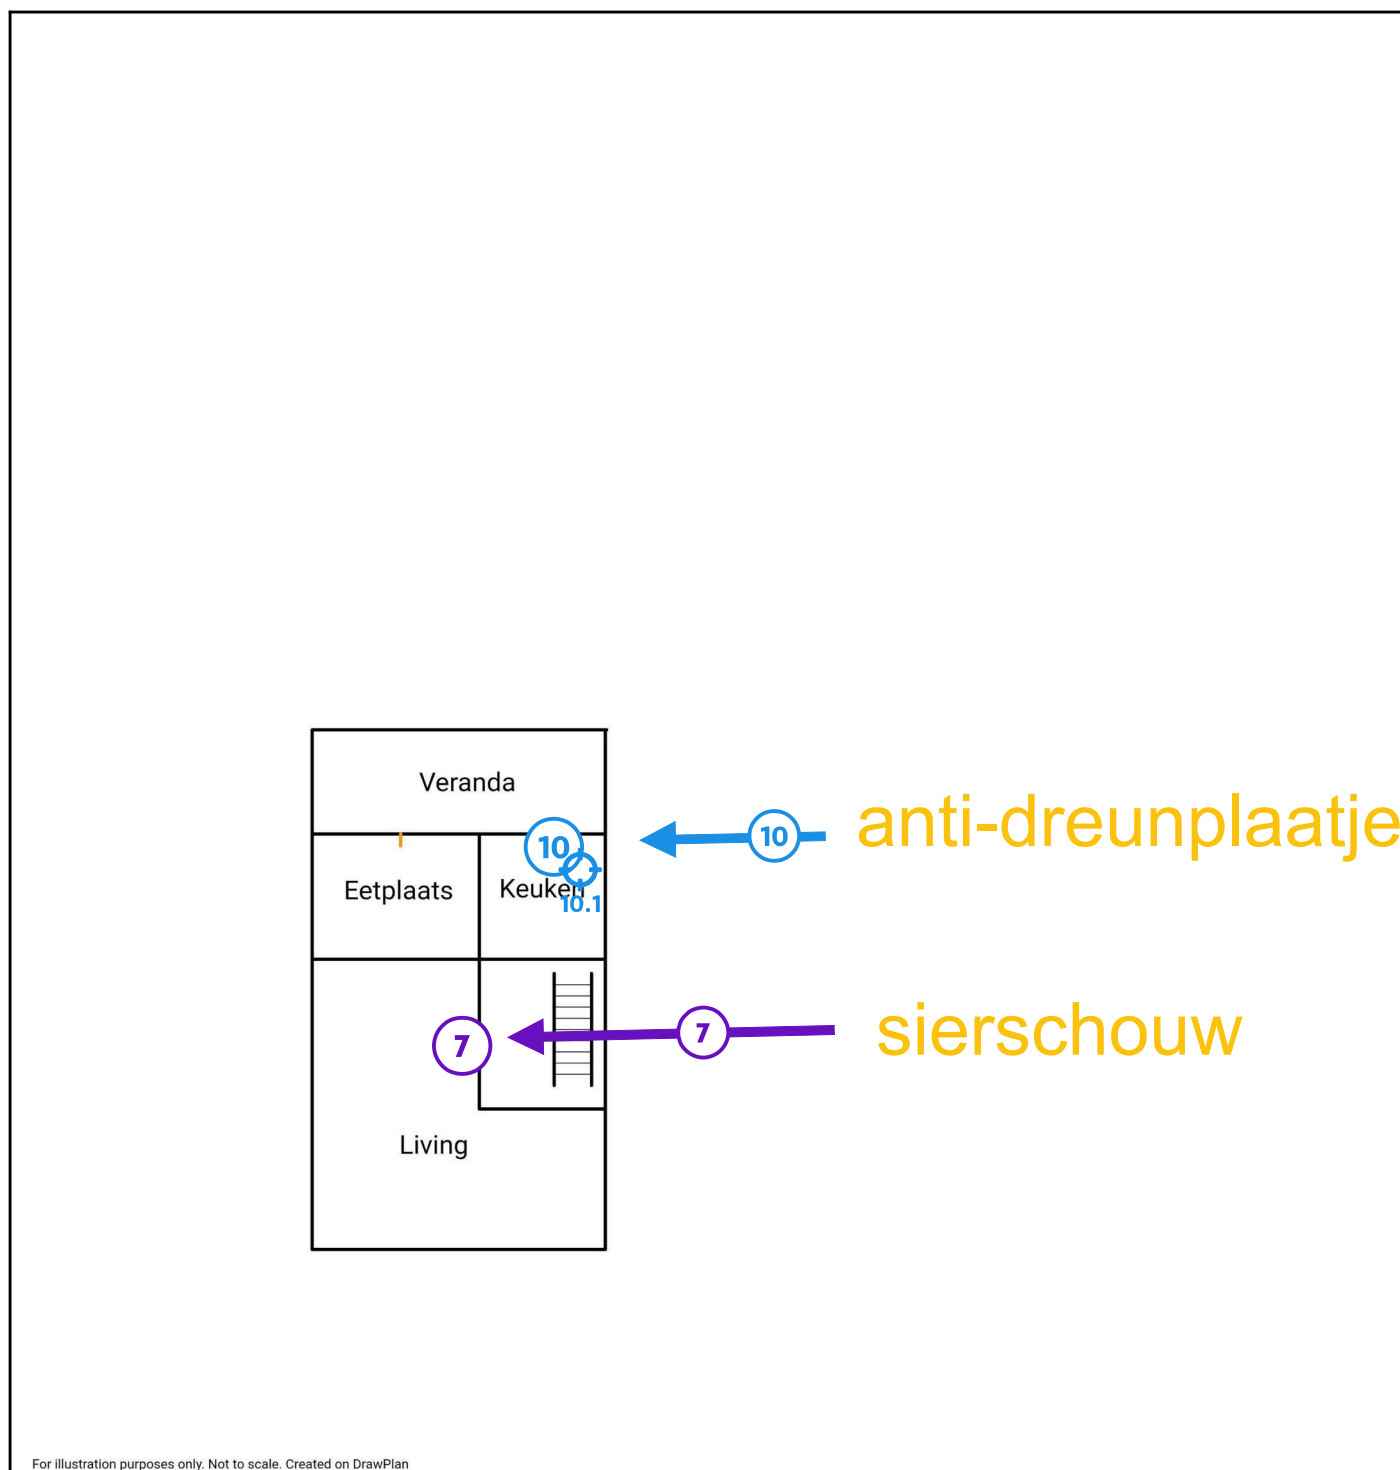
Plan 1.4: Plan V1 (anti-dreunplaatje & sierschouw)

Beschrijving	Type	Actie
7. Sierschouw	Advies	-
10. Anti-dreunplaatje	Geen asbest	-

10.1 Code: ID3	Puntmonster	-

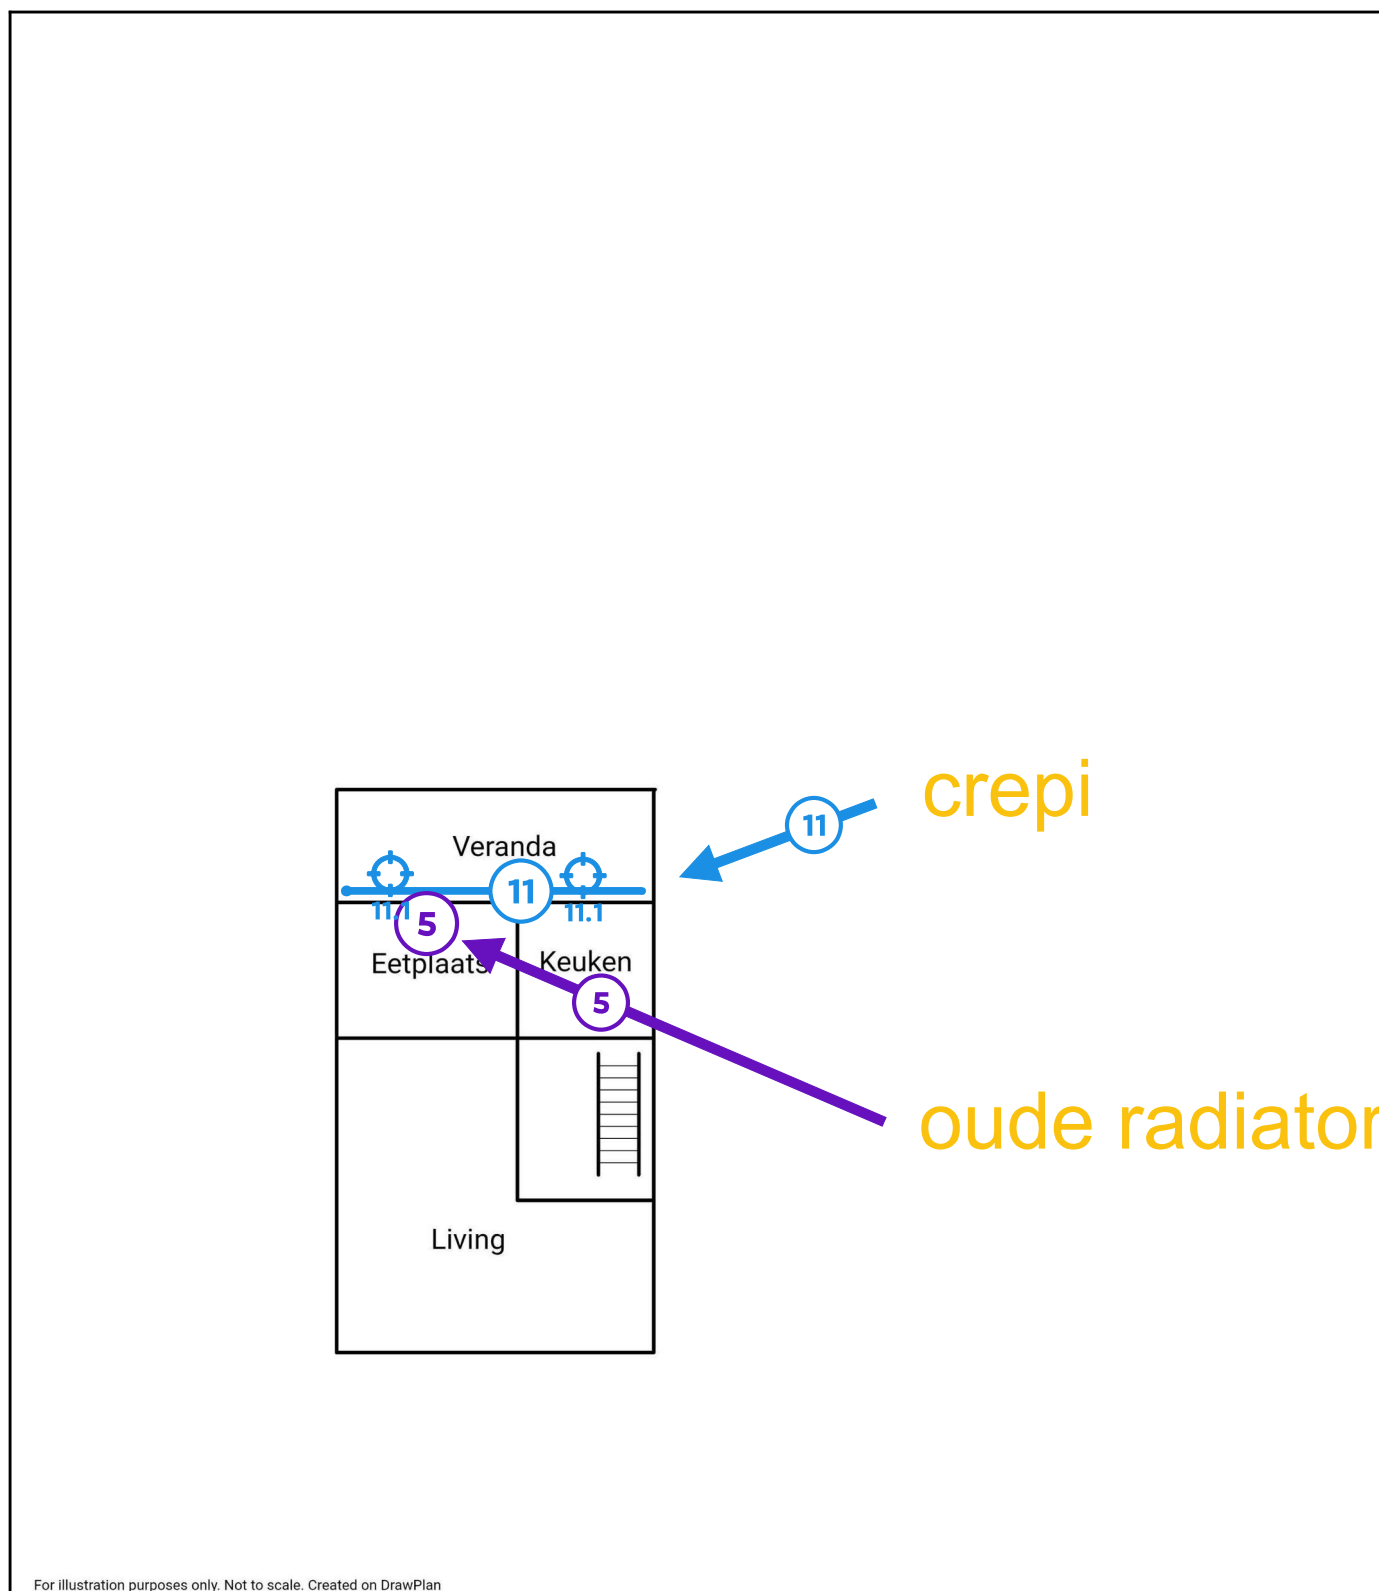
Plan 1.5: Plan V1 (crepi & oude radiator)

5. Oude radiatoren	Advies	-
11. Crepi gevels	Geen asbest	-
11.1 Code: ID6	Mengmonster	-

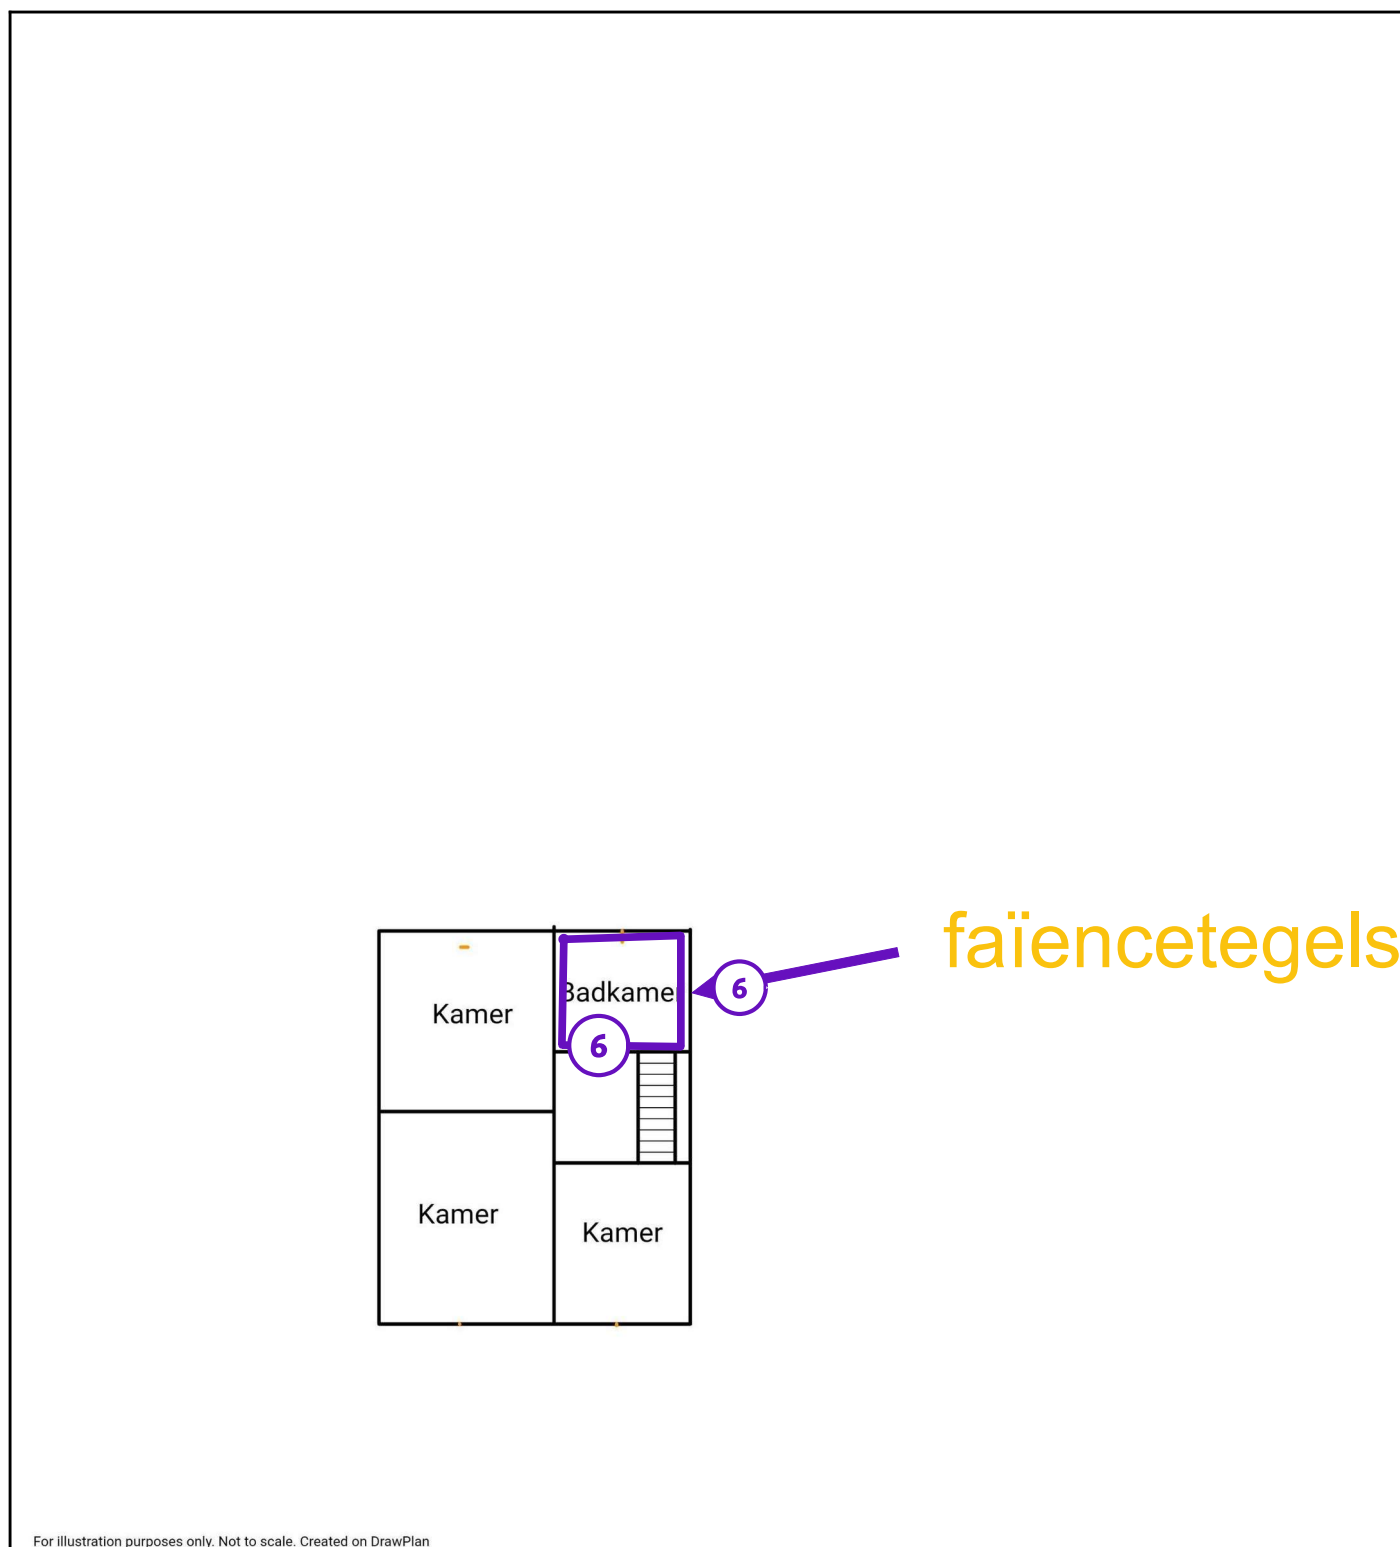
Plan 1.6: Plan V2 (faïencetegels)

Beschrijving	Type	Actie
6. Faïencetegels (lijm)	Advies	-

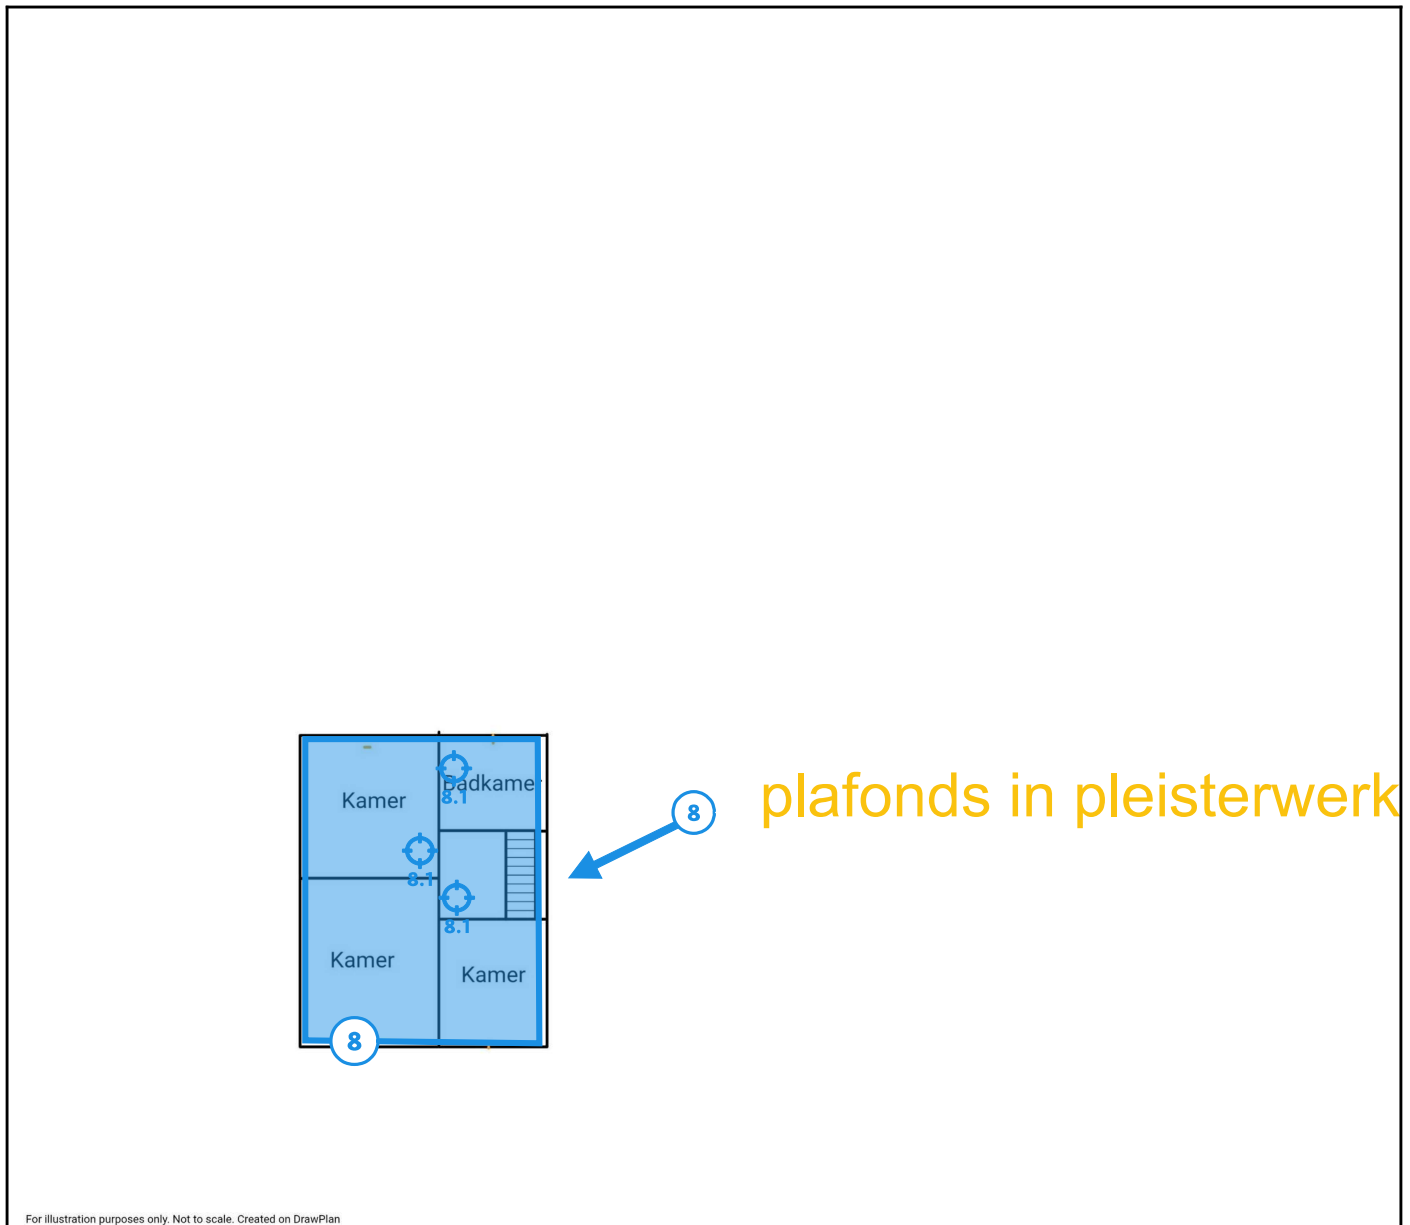
Plan 1.7: Plan V2 (pleisterwerk plafonds)

Beschrijving	Type	Actie
8. Pleisterwerk plafonds	Geen asbest	-
8.1 Code: ID2	Mengmonster	-

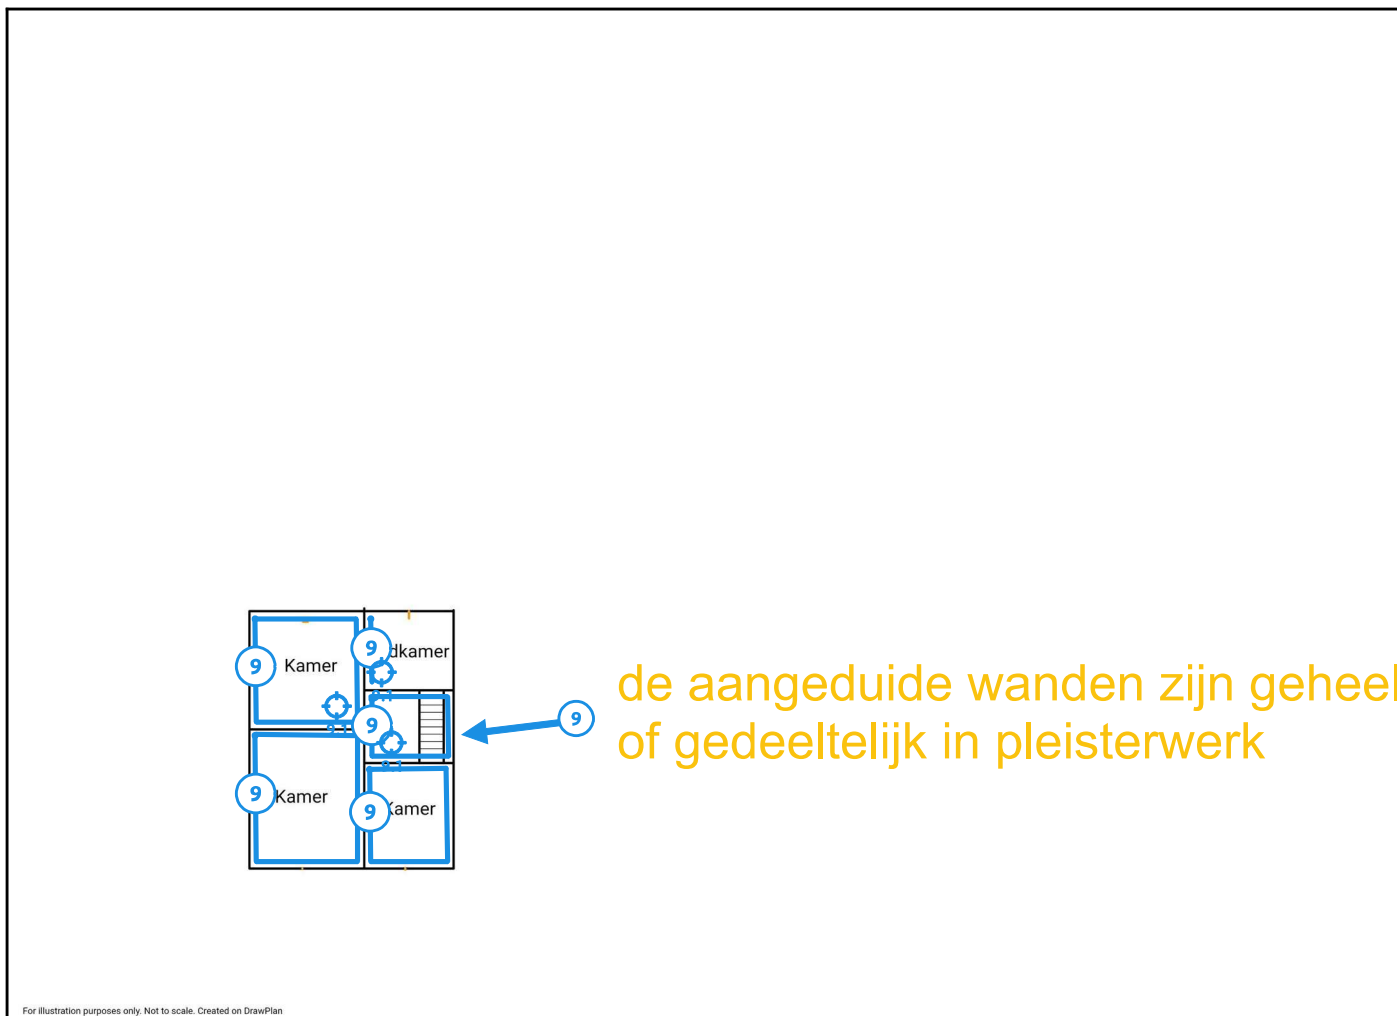
Plan 1.8: Plan V2 (pleisterwerk wanden)

Beschrijving	Type	Actie
9. Pleisterwerk wanden	Geen asbest	-
9.1 Code: ID1	Mengmonster	-

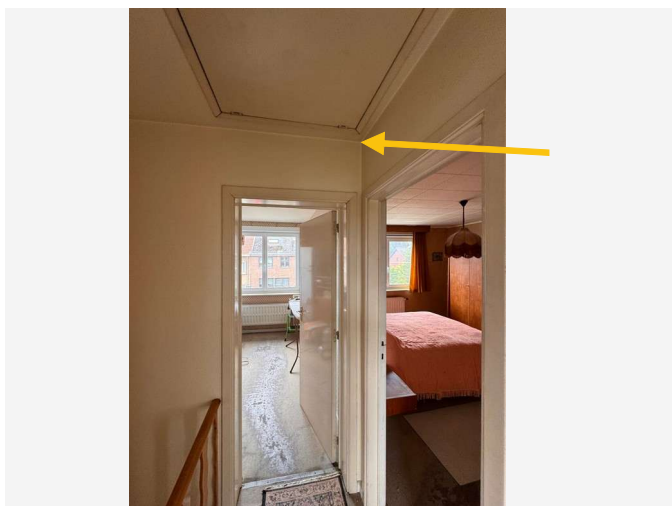
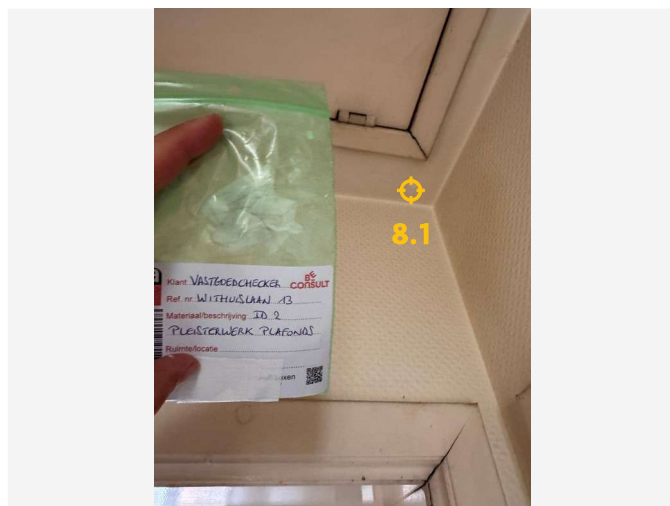
Fiche 8: Pleisterwerk plafonds

Geen asbest

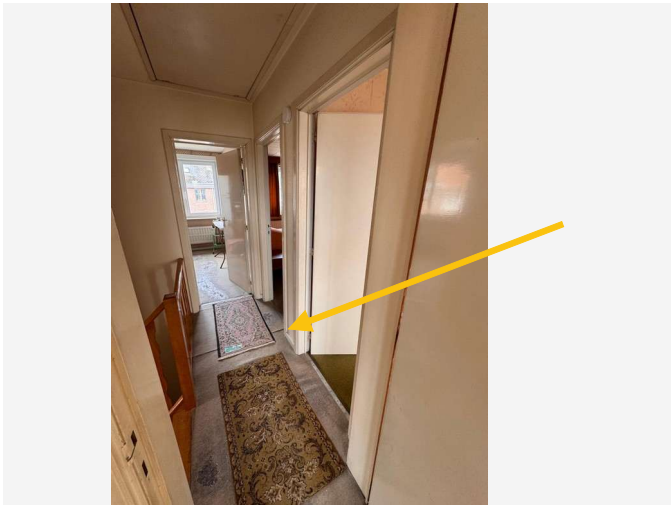
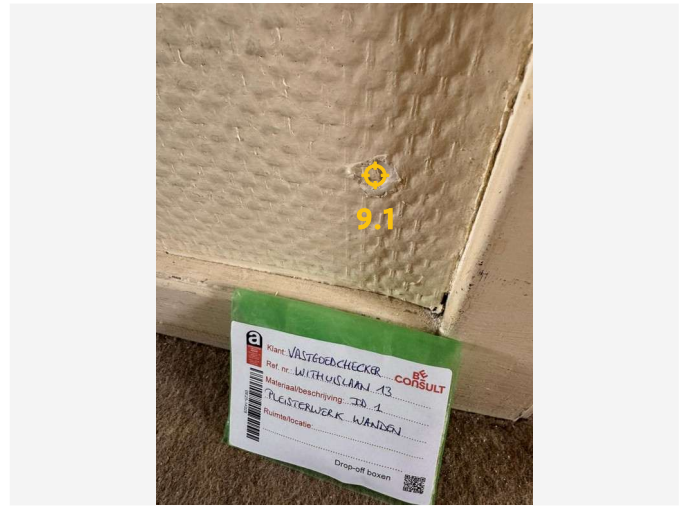
Fiche 9: Pleisterwerk wanden

Geen asbest

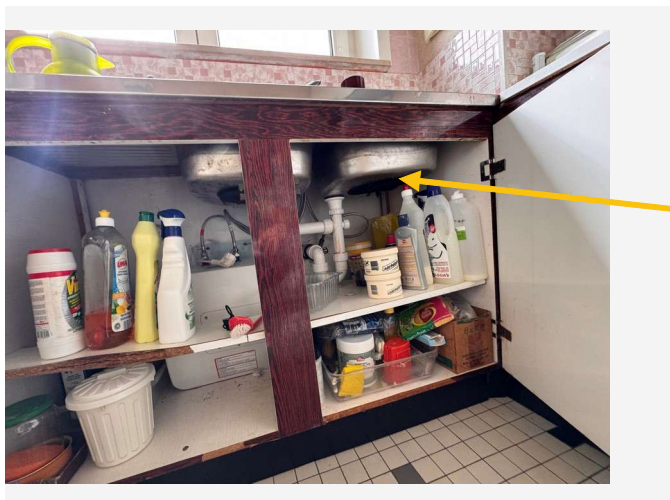
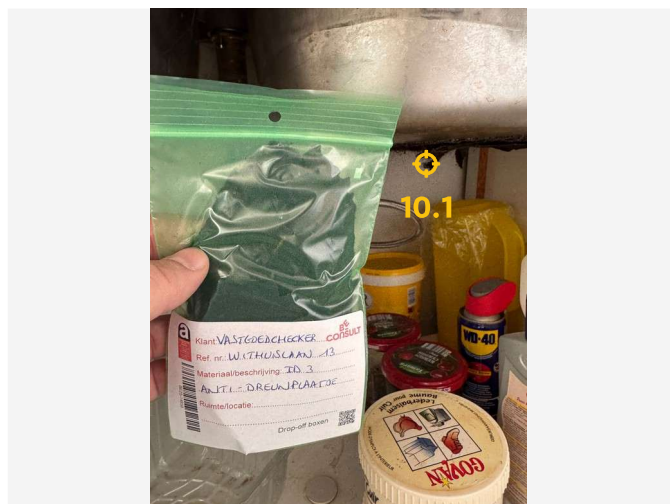
Fiche 10: Anti-dreunplaatje

Geen asbest

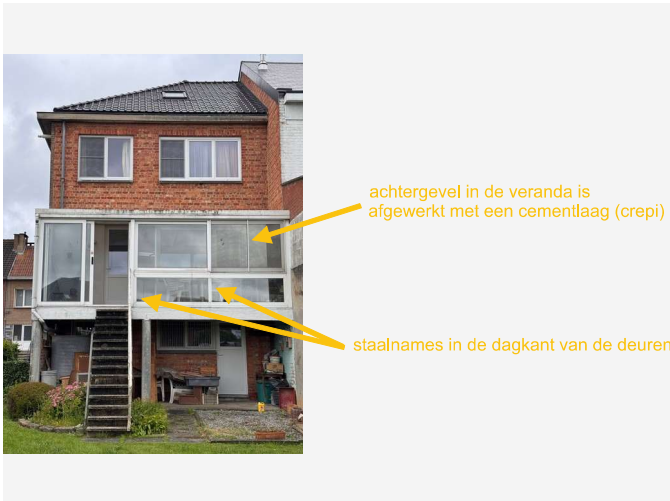
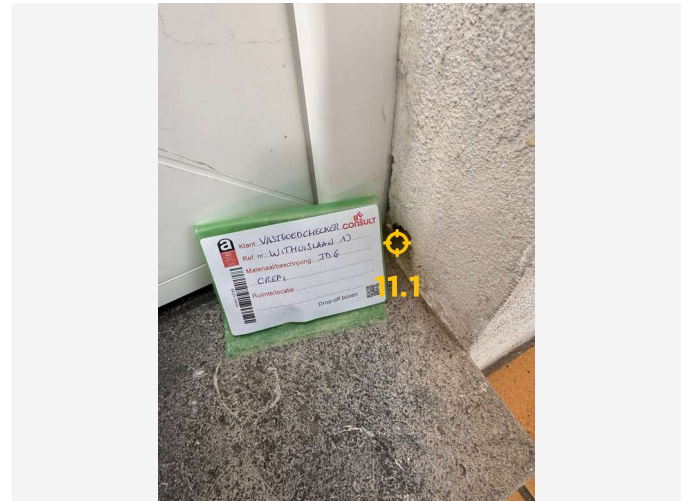
Fiche 11: Crepi gevels

Geen asbest

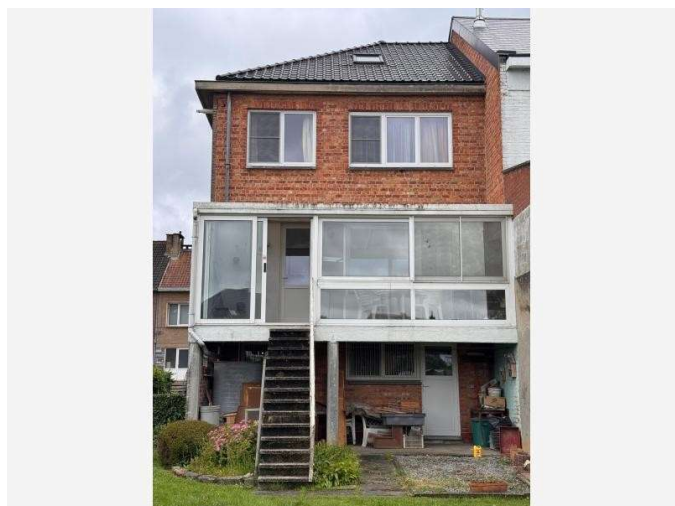
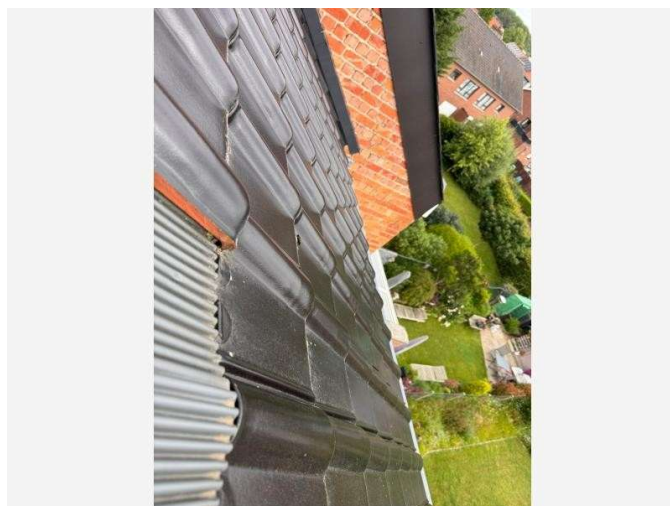
Beschrijving	Notitie	Terug te vinden op plannen
Fiche 13: Dakbedekking bestaande uit pannen (niet verdacht)	De dakbedekking is niet-asbestverdacht.	-
Fiche 14: CV-ketel (niet verdacht)	De CV-ketel (dichtingen, isolerend materiaal) is niet asbestverdacht.	-

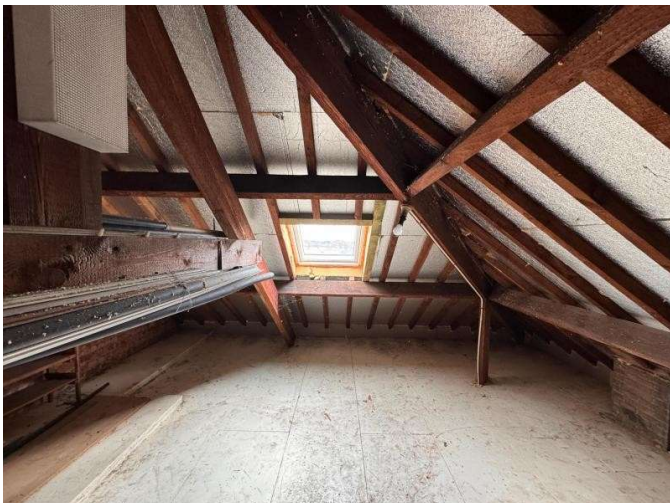
Beschrijving	Notitie	Terug te vinden op plannen
Fiche 15: Onderdak (niet waarneembaar)	Het onderdak is niet waarneembaar. Bij werken, controleer een mogelijk verdacht onderdak op de aanwezigheid van asbest.	-
Fiche 16: Onderdak (niet waarneembaar)	Het onderdak is niet waarneembaar. Bij werken, controleer een mogelijk verdacht onderdak op de aanwezigheid van asbest.	-
