Asbestinventarisatetest

A. Waucquezlaan 11, 1700 Dilbeek

Attestnummer : 20260607-000074.000

Niet-asbestveilig

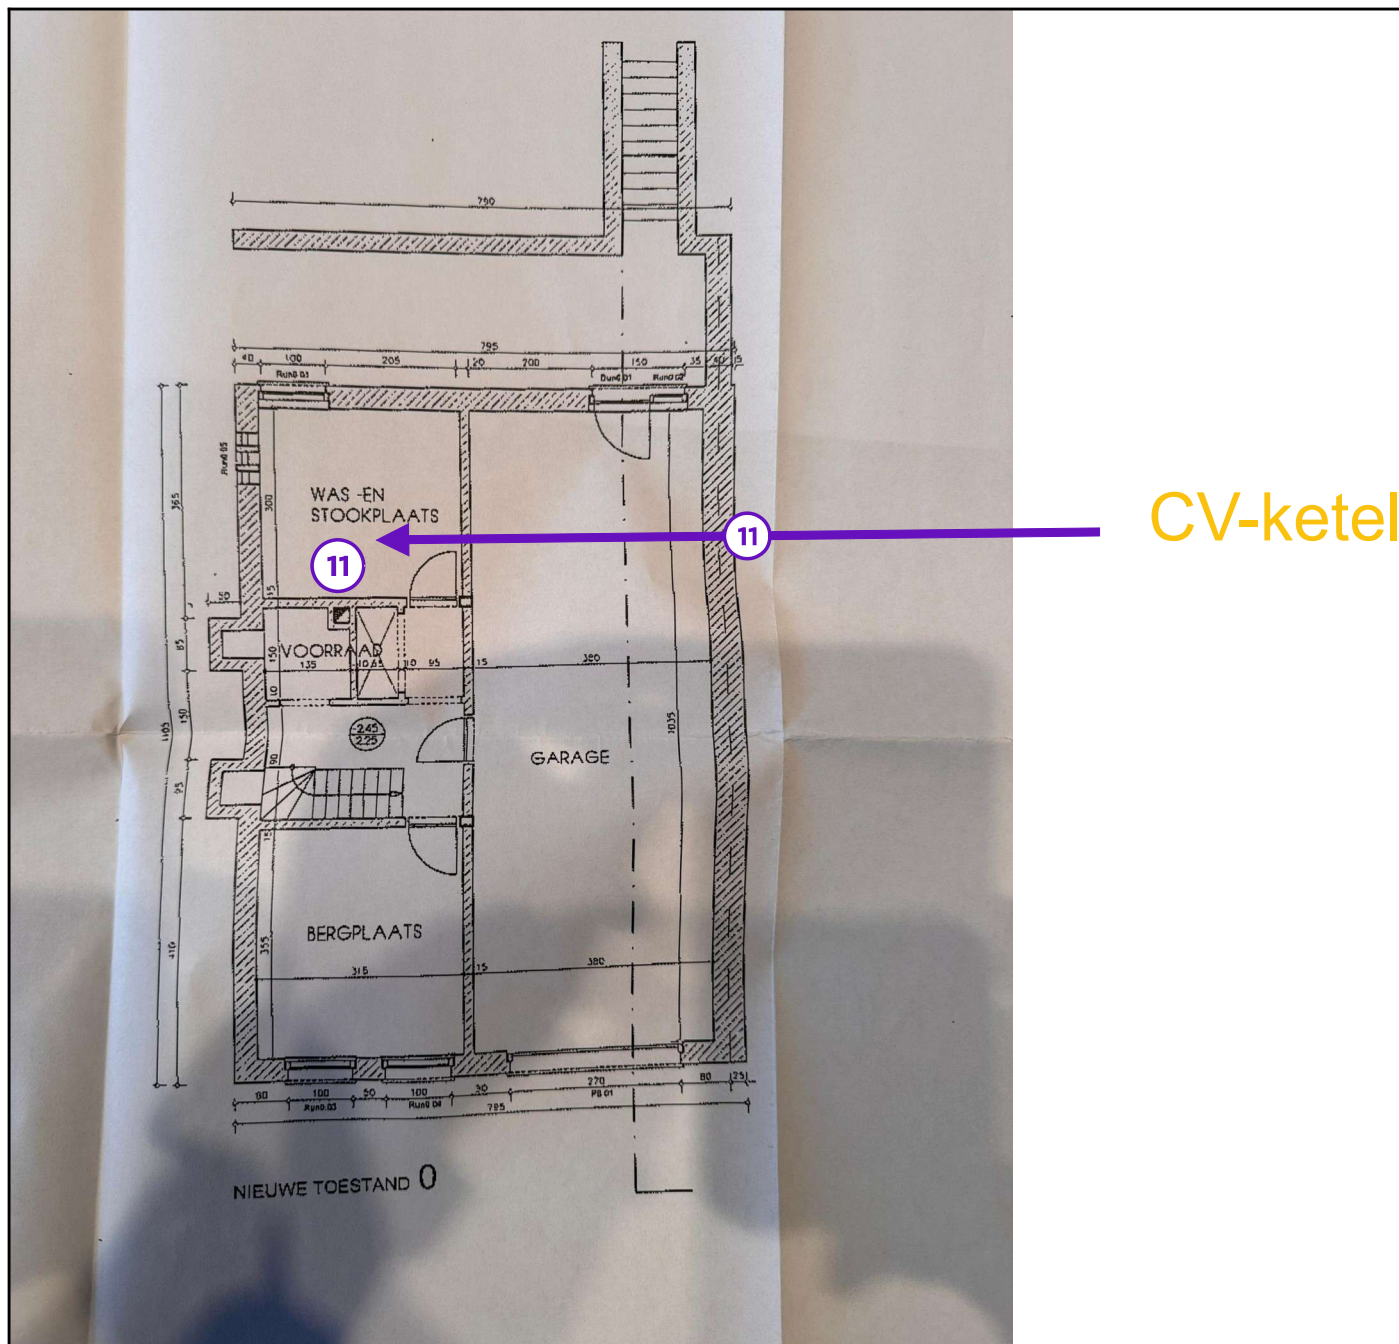
Plan 1.2: Plan V0 (CV-ketel)

1. Leidingisolatie (gips)	Asbestmateriaal	Dringend verwijderen
1.1 Code: ID3	Mengmonster	-
1.2 Code: ID4	Mengmonster	-

Beschrijving	Type	Actie
11. CV-ketel (niet-waarneembare materialen)	Overige ruimte of materiaal	-

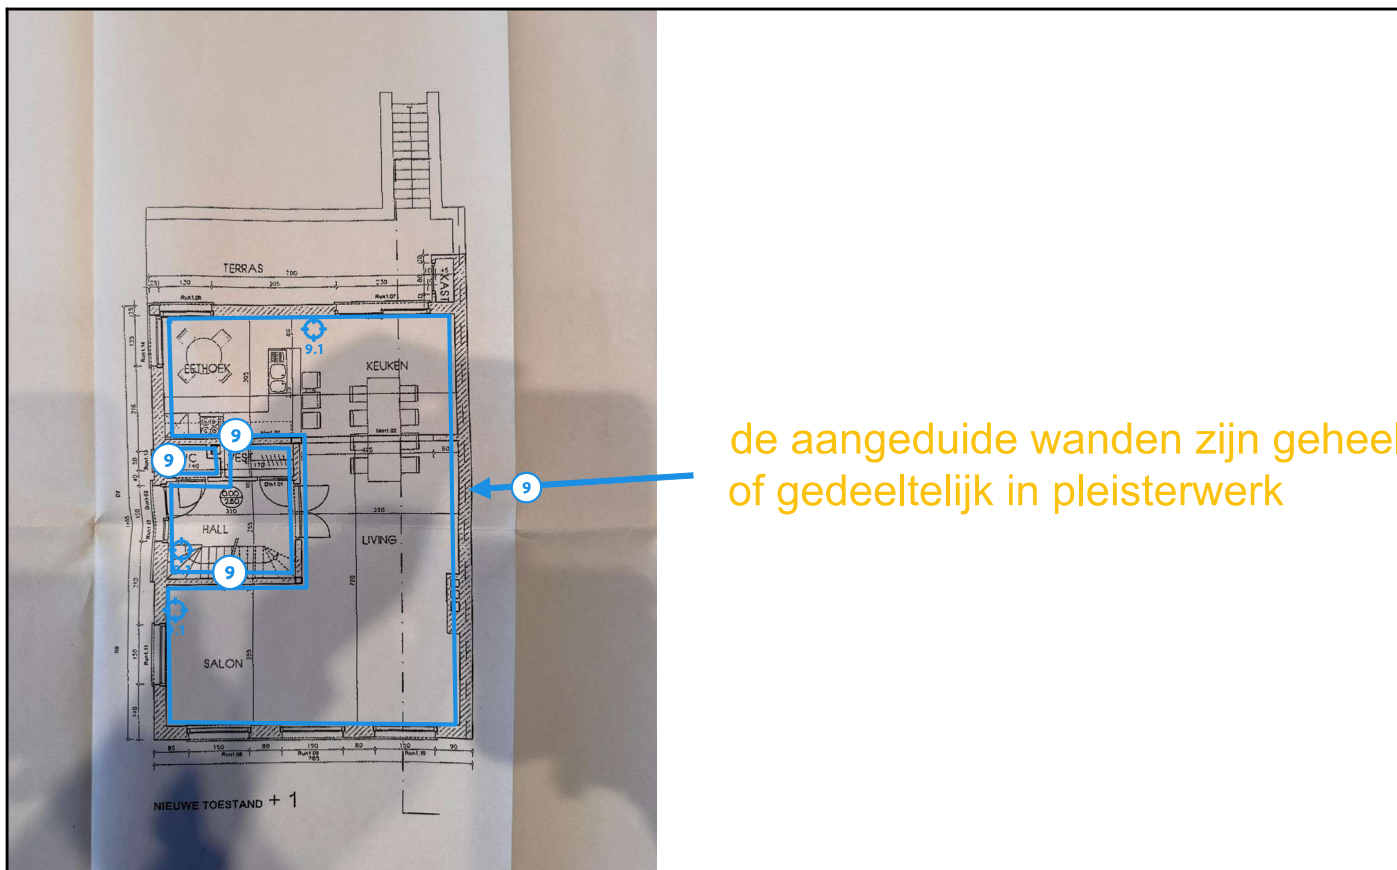
Plan 1.5: Plan V1 (pleisterwerk wanden)

Beschrijving	Type	Actie
9. Pleisterwerk wanden	Geen asbest	-
9.1 Code: ID1	Mengmonster	-

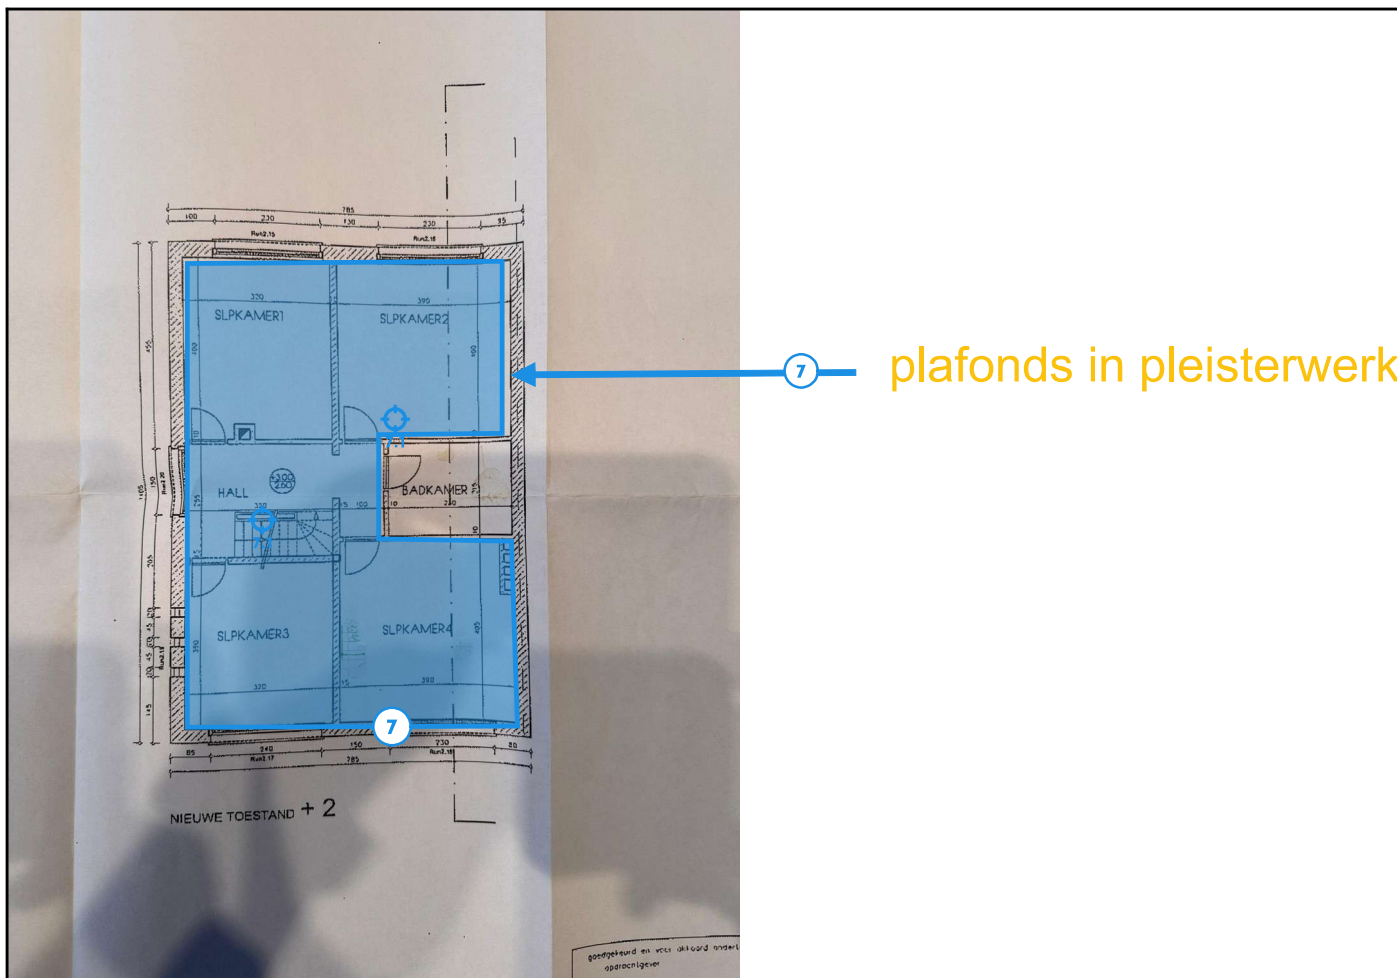
Plan 1.8: Plan V2 (pleisterwerk plafonds)

Beschrijving	Type	Actie
7. Pleisterwerk plafonds	Geen asbest	-
7.1 Code: ID2	Mengmonster	-

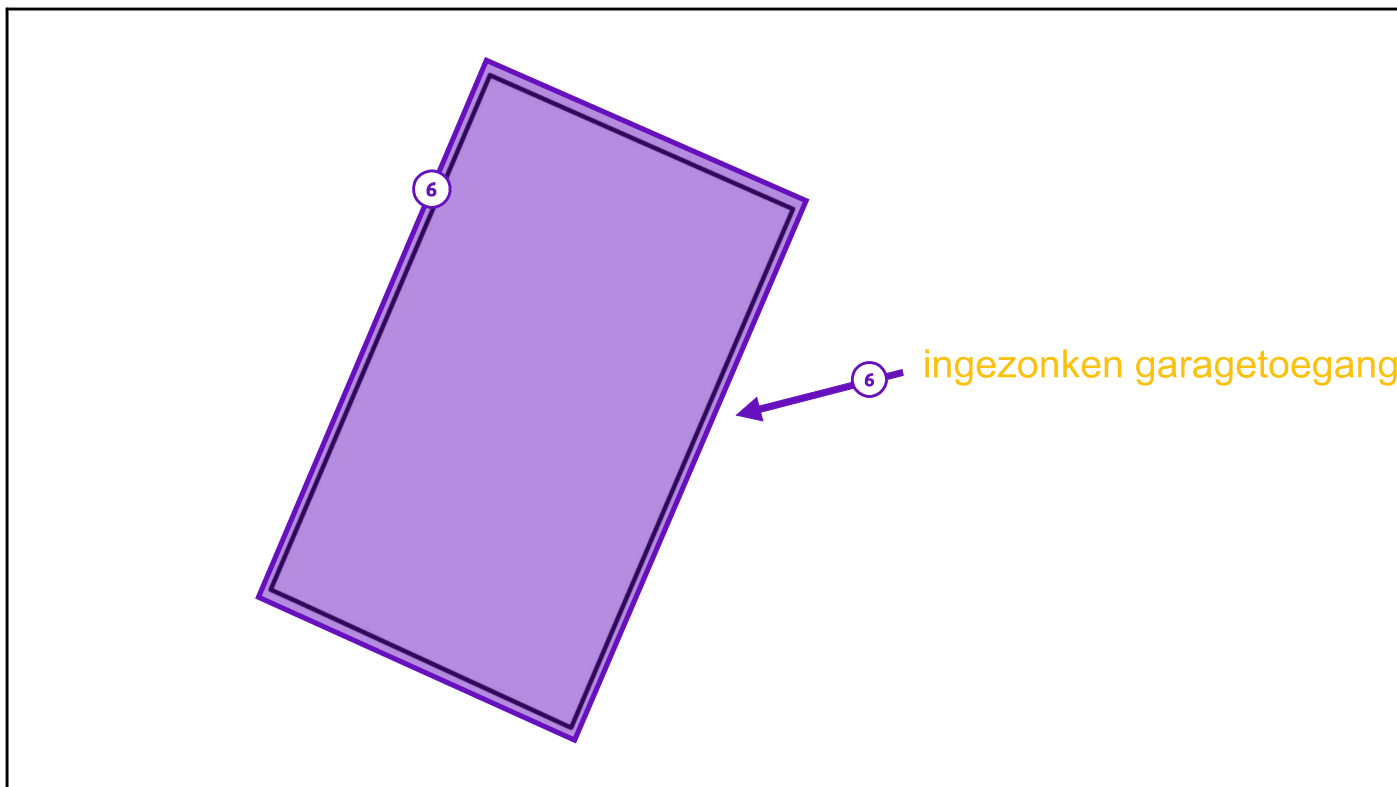
Plan 2.1: Plan ingezonken garagetoegang

Beschrijving	Type	Actie
6. Ingezonken garagetoegang	Advies	-

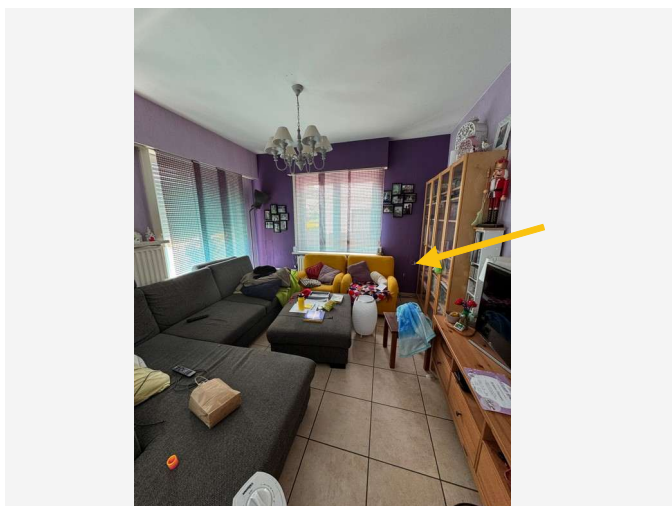
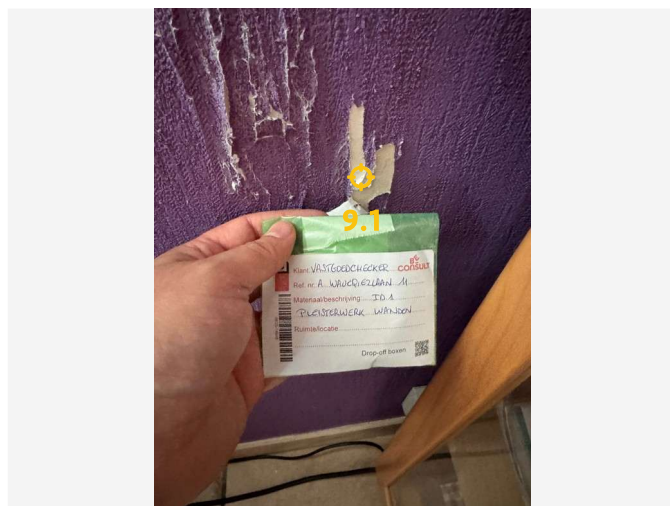
Fiche 9: Pleisterwerk wanden

Geen asbest
