# Asbestinventarisatetest

Beersbrugstraat 15A, 1602 Sint-Pieters-Leeuw

Attestnummer : 20260722-000143.000

Uitgegeven op : 22.07.2026

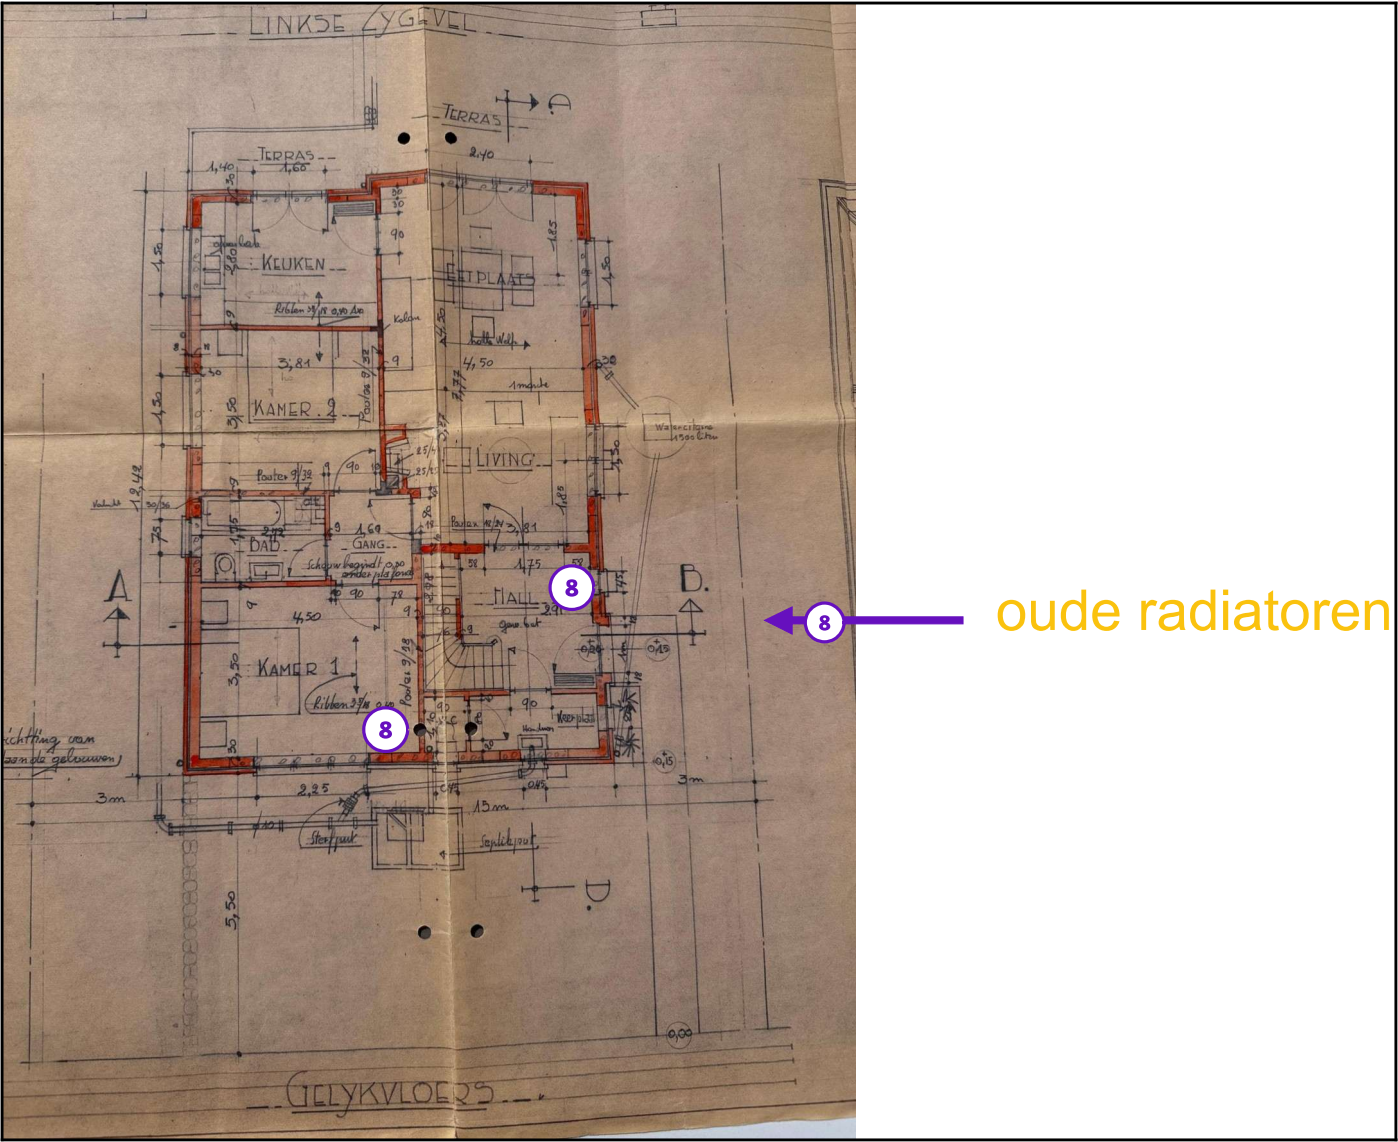
# Plan 1.6: Plan V0 (oude radiatoren)

| Beschrijving | Type | Actie |
|---|---|---|
| 8. Oude radiatoren | Advies | - |

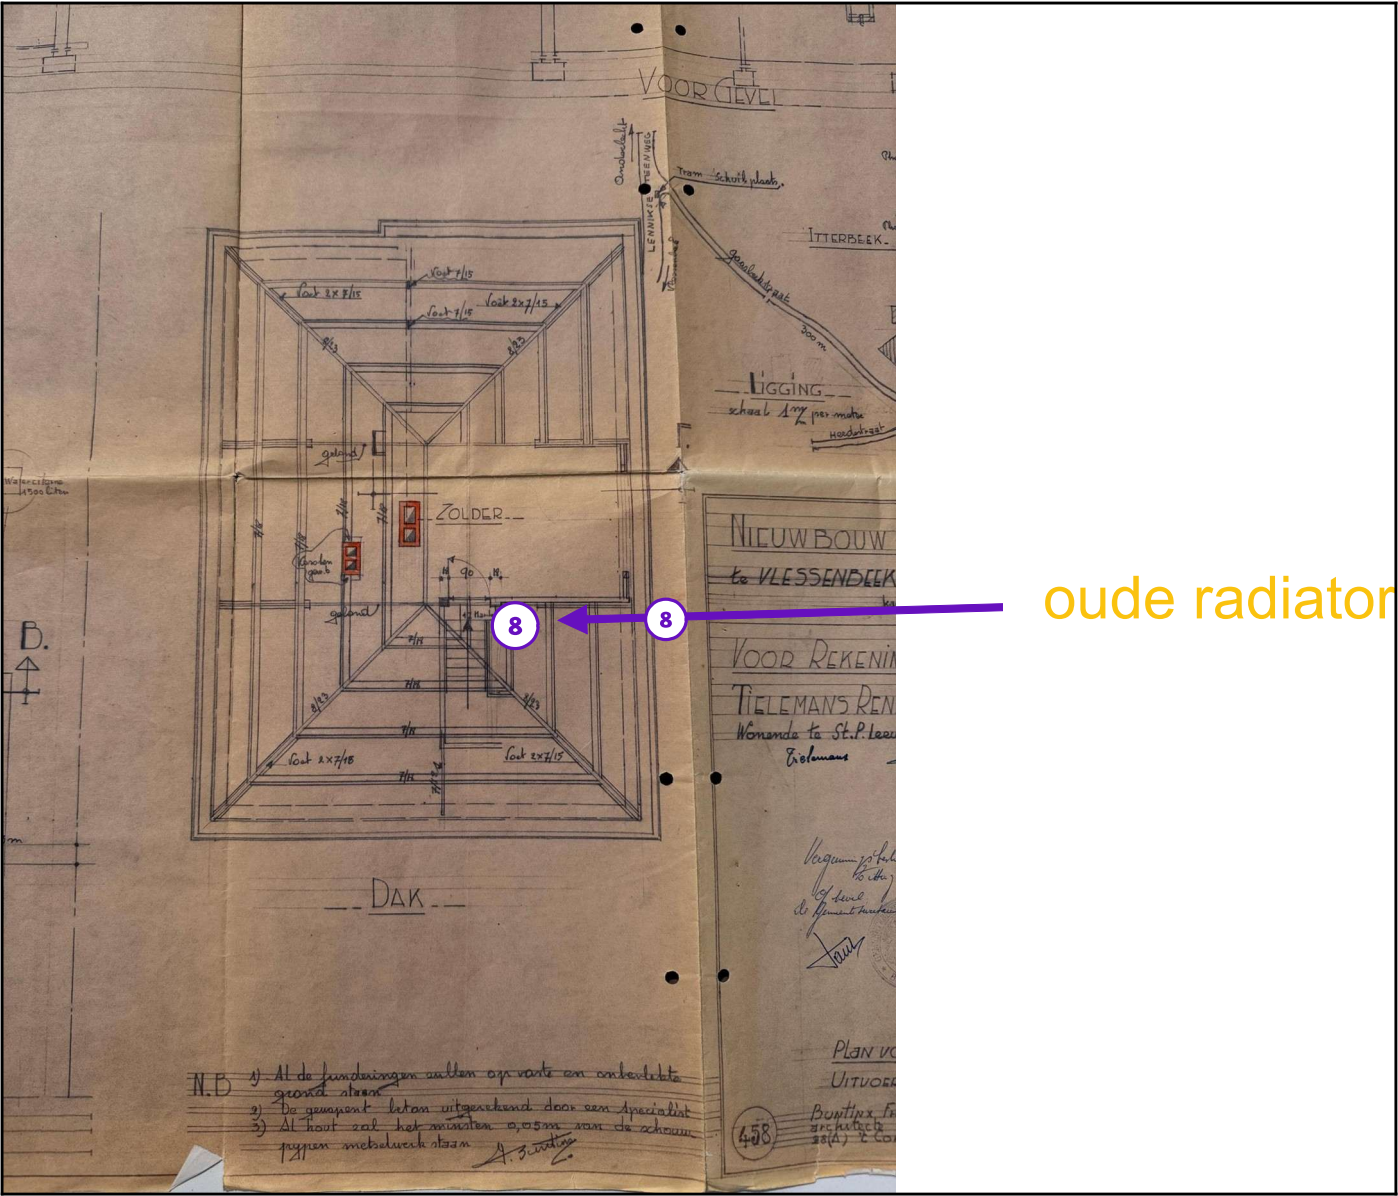
# Plan 1.7: Plan V1 (oude radiatoren)

| Beschrijving | Type | Actie |
|---|---|---|
| 8. Oude radiatoren | Advies | - |

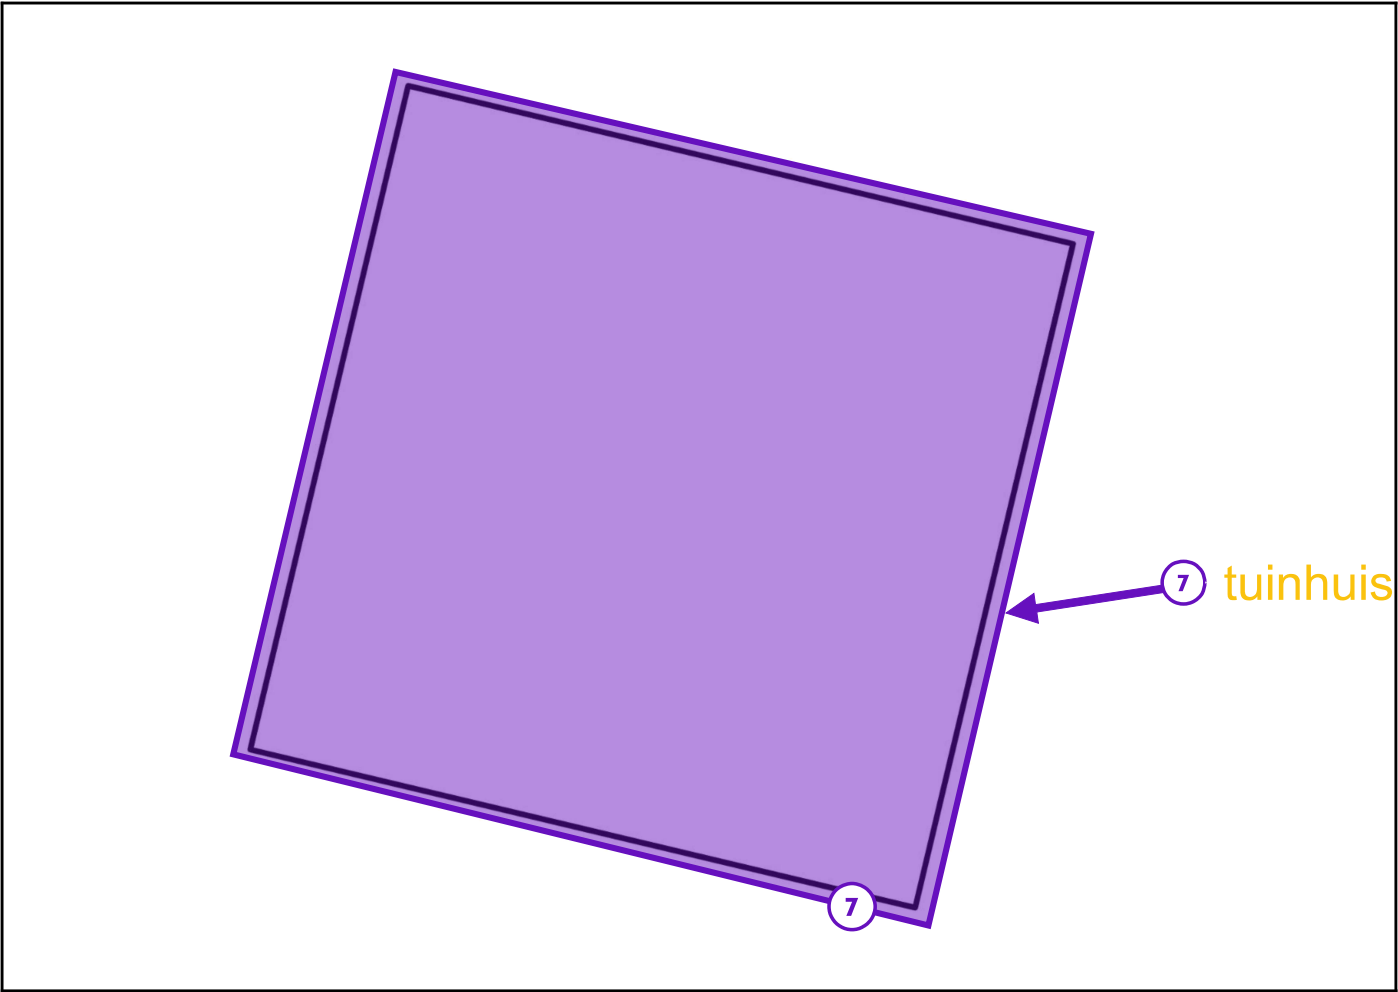
## Plan 2.1: Plan tuinhuis

| Beschrijving | Type | Actie |
|---|---|---|
| 7. Tuinhuis | Advies | - |

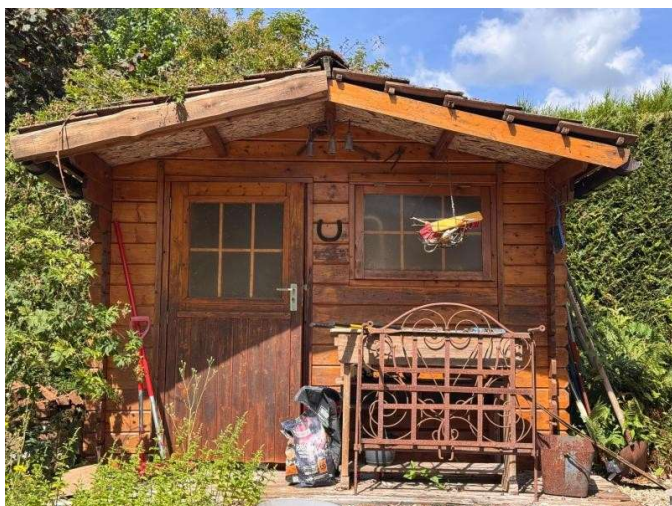
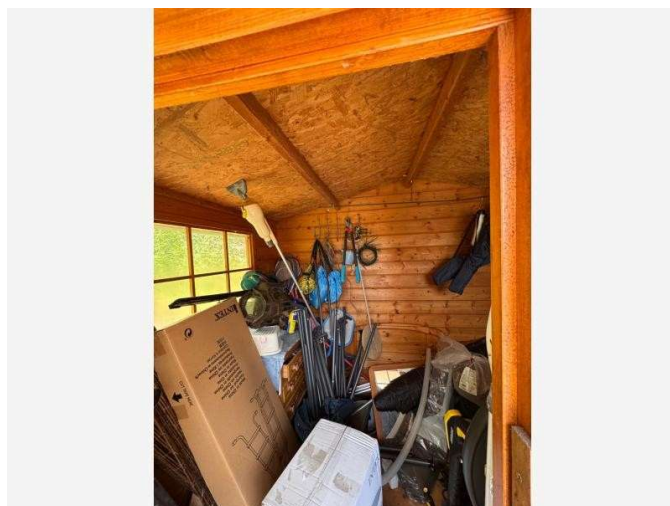
| Basis voor advies | De asbestdeskundige beoordeelt het materiaal als niet-asbestverdacht. |
